INFORME PROPUESTA DE EMERGENCIA DE

LAS OBRAS NECESARIAS EN LOS ENCLAVAMIENTOS DE MUSKIZ, PUTXETA y ORTUELLA COMO CONSECUENCIA DE FUERTES TORMENTAS EL DÍA 1 DE ENERO DE 2021 CON AFECCIÓN TOTAL A LAS INSTALACIONES DE SEGURIDAD DE LA LÍNEA 722 MUSKIZ a DESERTU-BARAKALDO EN TRAYECTO ORTUELLA - MUSKIZ.

Fecha	Versión	DIRECCIÓN DE MANTENIMIENTO
25 de enero de 2021	v.0	Subdirección de Operaciones R.C. NORTE

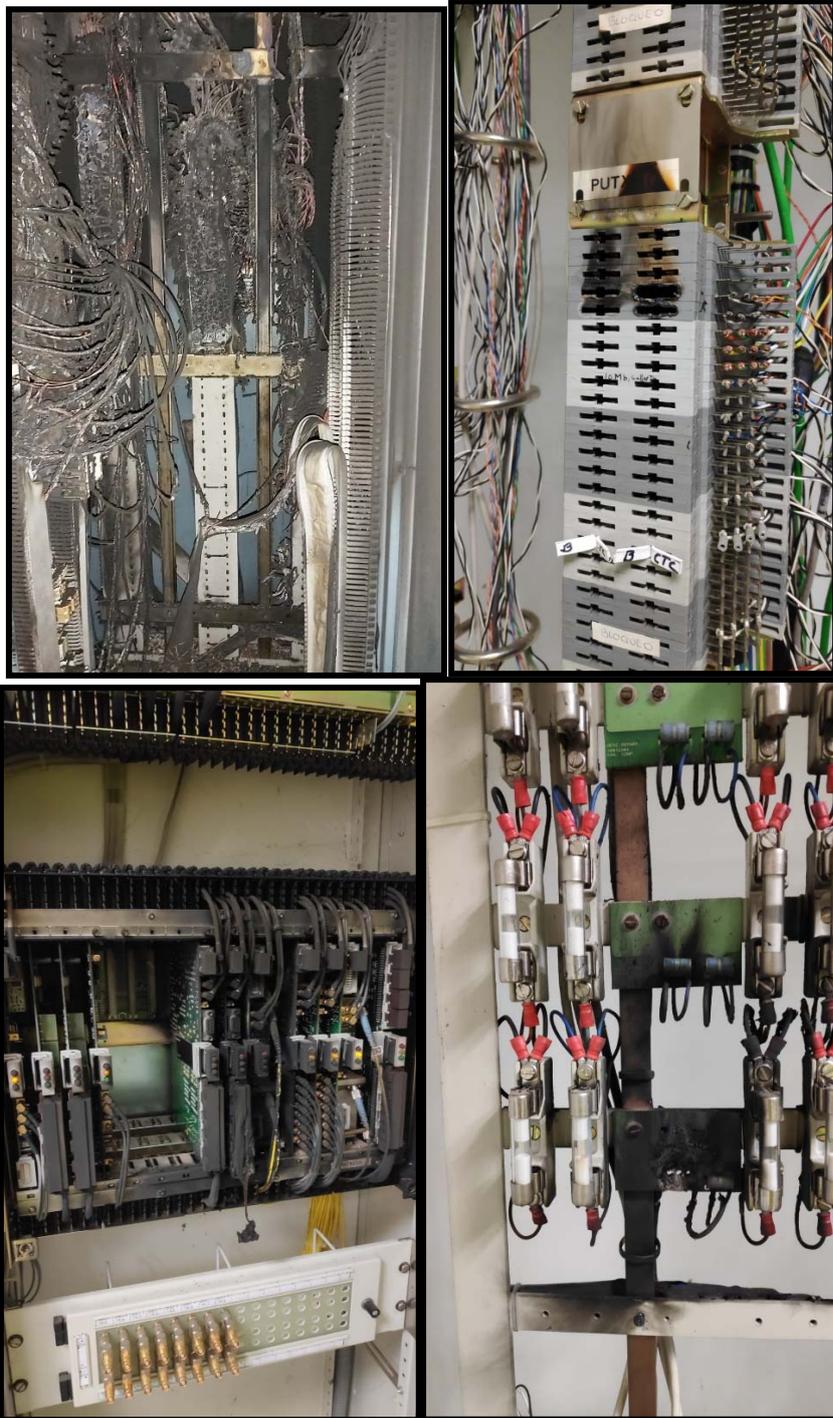
El pasado día 1 de enero de 2021, a las 17'17 h, debido a una fuerte tormenta se produjo la entrada de corriente en los enclavamientos electrónicos de Muskiz, Putxeta y Ortuella, L/Muskiz a Desertu - Barakaldo.

La caída de un rayo en el PK 11/600, inició la avería, que afectó al armamento de catenaria fundiendo el sustentador en la suspensión y en la cola de anclaje de dicho sustentador, cortando el hilo de catenaria en dicho PK, así como derivación al cableado de instalaciones de seguridad (II.SS.) que existían en dicho punto y la propagación de la energía, con posterior incendio, hacia los enclavamientos de Muskiz y Putxeta. Dicha entrada de corriente produjo graves daños en los enclavamientos (armario de energía, bastidor de grupos de circuitos de vía y bloqueo y cableado interno entre bastidores), quedando éstos de baja.

Imagen 1. Vista de desperfectos. Cabinas de enclavamiento de Putxeta y Muskiz. Bastidor de Ortuella.

El cuarto técnico está quemado y las instalaciones de seguridad en cabina se han visto severamente afectadas.

En campo se ha comprobado que las unidades de sintonía de los circuitos de vía, las cajas de terminales y los accionamientos de los desvíos están muy dañados. Por su parte, las señales luminosas y el ASFA están aparentemente bien. En consecuencia, los suministros y trabajos valorados en esta propuesta de emergencia son los siguientes:

El enclavamiento electrónico de Putxeta dispone de una configuración redundante en Hot-Standby (Westrace A, Westrace B). En el momento de la incidencia conmutó. Sin embargo, aunque aparentemente continúa operativo uno de los enclavamientos redundantes, no funciona correctamente. En una revisión posterior se ha observado que presenta problemas en la conectividad con campo, desconociéndose el grado de afectación sobre las tarjetas del enclavamiento que aparentemente no están dañadas. En campo se han revisado las unidades de sintonía, cajas de terminales, motores, señales y UCS, observándose daños en algunas unidades de sintonía. En cabina se observa que los cables generales de pares de los circuitos de vía están dañados, se desconoce con exactitud, a fecha de este informe, cómo se encuentran realmente. Según se desarrolle la restitución del enclavamiento podrá evaluarse.

- Puesto de Mando Local y Sistema de Diagnóstico (SAM). Se incluyen nuevos equipos, así como la reconfiguración del software y la inclusión del bloqueo por red.

- Nuevo enclavamiento WESTRACE tecnología MK2, en configuración Hot-Standby como el existente de tecnología MK1.
- Nuevo Registrador Jurídico JRU.
- Equipamiento de comunicaciones (routers, switches) para el establecimiento del bloqueo por red.

- Circuitos de vía sin juntas tecnología TCM-100 para todo el ámbito de la estación (siete circuitos en total), con nuevo equipamiento en cabina y campo.

- Dos nuevos accionamientos MD2000 en sustitución de los existentes. Se ha supuesto el reaprovechamiento de bastidores, timonerías, etc.
- Nuevas cajas de terminales sustituyendo la totalidad de las existentes.

- Nuevos cables de señalización y circuitos de vía, sustituyendo la totalidad de los existentes. Se ha considerado su tendido en canalización existente.

- Levante y desmontaje de todo el equipamiento fuera de servicio tanto en cabina como en campo.
- Adecuación de la sala técnica del enclavamiento de Muskiz

- Zanjas para el tendido de cables secundarios.
- A nivel de equipamiento de energía, se considera necesario la sustitución del equipamiento que se ha visto dañado, concretamente: Cuadro de protección general, Centro de transformación reductor, centro de transformación elevador con dos armarios de maniobra, Sistema de Alimentación Ininterrumpida (SAI) y cable de energía.
