**Expediente n.º:** 3006/2020  
**Memoria Justificativa**  
**Procedimiento:** Procedimiento de Contratación

**MEMORIA JUSTIFICATIVA DE LA OBRA**  
**"ACONDICIONAMIENTO Y REHABILITACIÓN DE LA CARRETERA DE EL**  
**TABLADO GC-224 ENTRE LOS PPKK 0+000 AL 0+630"**

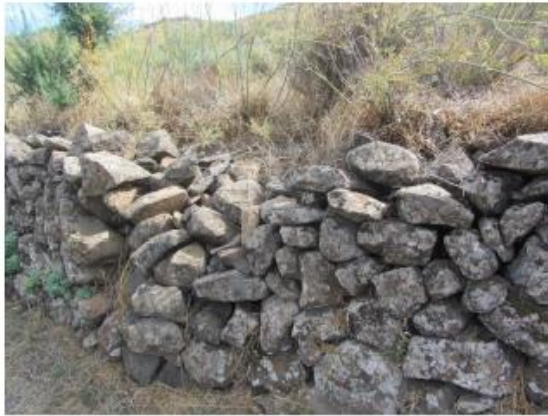
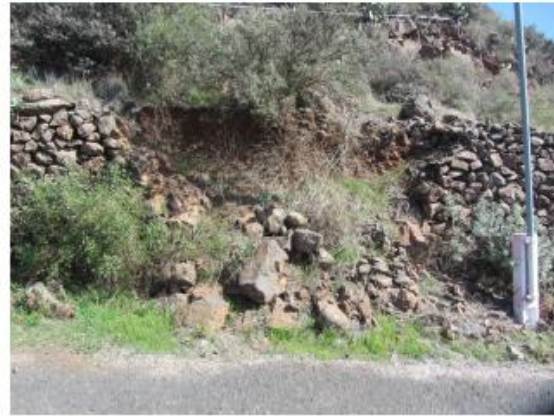
En cuanto a los muros de contención de la ladera situados en el margen izquierdo de la carretera, se trata de muros de piedra seca con un talud visto ligeramente inclinado, con una altura variable comprendida entre 1,00 y 4,00 metros en casi todo el recorrido, y un espesor medio de 60 cm aproximadamente. Estos muros de piedra seca se encuentran en casi toda la traza en aparente estado de ruina, con desplomes visibles considerables y varios tramos derruidos sobre la calzada. Existen numerosos aterramientos con abundante vegetación al pie, debido a los arrastres de material fino debido a la acción del agua y la ausencia de sistema de drenaje.

Fotos 1 y 2, Muros de contención de ladera de piedra seca en riesgo de derrumbe

Se prevé la demolición de todos los tramos de muros actuales en los que se aprecie un riesgo de inestabilidad, y su posterior sustitución mediante muros de mampostería hormigonada a cara vista, con un drenaje adecuado en el trasdós.

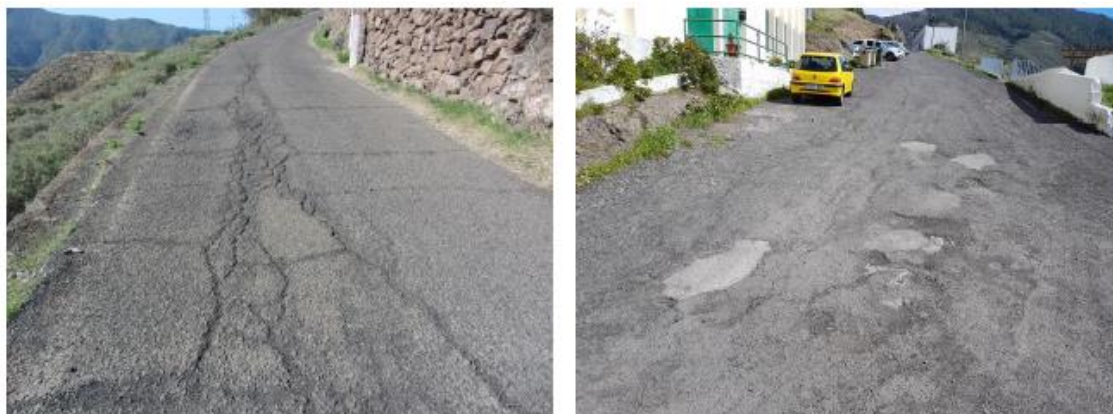
El firme actual se encuentra en un estado general de deterioro en toda la traza, con numerosos agrietamientos, cuarteos con disgregación del firme, deformaciones, baches y descarnaduras. Entre las causas asociadas al deterioro se podría señalar principalmente la ausencia de un mantenimiento adecuado en los últimos años, con la existencia de numerosos bacheos y reparaciones puntuales, generalmente realizados con hormigón.

Asimismo, el deficiente drenaje ha originado el proceso de envejecimiento de los ligantes de las capas bituminosas, lo que provoca una pérdida de ductilidad, de la adhesividad con las capas inferiores y de la capacidad de absorción de las tensiones del tráfico actuante. Esto se ha traducido en una progresiva degradación del mismo, con aparición de deformaciones, grietas y cuarteos generalizados en la superficie, agravados con el paso de los años sin la ejecución de labores de mantenimiento adecuadas.

Fotos 5 y 6 – Fotos del estado del firme actual

Debido al estado de deterioro que presenta el firme en buena parte de la superficie del tramo de estudio, y teniendo en cuenta la necesidad operativa de compatibilizar en lo posible la ejecución de las obras con el mantenimiento del tráfico, se ha optado por una solución de rehabilitación estructural mediante el empleo conjunto de geomallas de refuerzo y el recrecido con mezcla bituminosa en caliente.

La sección tipo propuesta consiste en el extendido de una capa de regularización de aglomerado AC22 bin 50/70 S de espesor medio 5 cm, previo barrido y limpieza de la superficie del firme actual. Seguidamente se extenderá un geocompuesto de refuerzo formado por una geomalla de poliéster flexible de alto modulo elástico y un geotextil no tejido, y finalmente la capa de rodadura de tipo MBC AC16 surf 50/70 S de espesor 5 cm, todo con los correspondientes riegos de adherencia termoadherente. En el anejo 4 – Estudio de Tráfico y Firmes, se realiza la justificación de la solución adoptada.

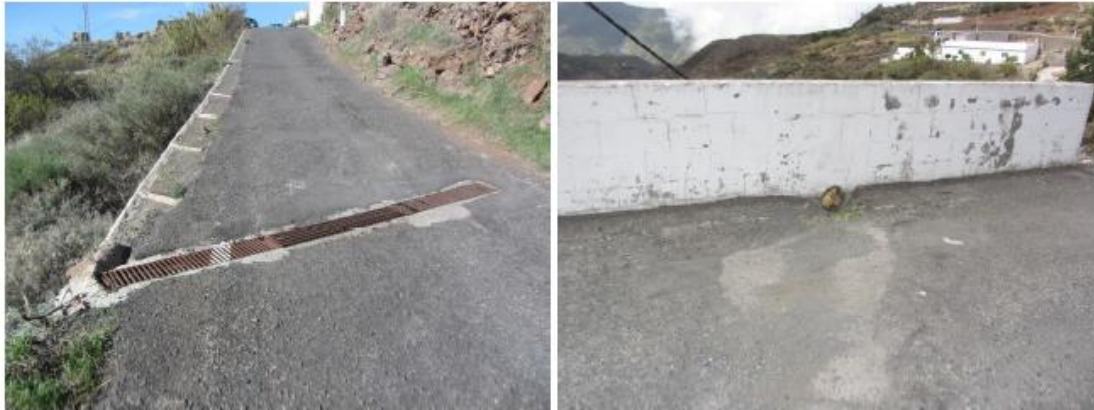
El drenaje de la escorrentía de la plataforma de la carretera y de las laderas adyacentes se realiza actualmente por la superficie de la calzada, que dispone de una ligera pendiente transversal hacia los muros de sostenimiento situados en el lado del terraplén. El agua que escurre en superficie por las laderas se filtra por los muros permeables de piedra seca y termina tanto circulando por la superficie como infiltrándose en las capas inferiores del firme, debido a la inexistencia de cunetas, y a la falta de impermeabilidad del firme, debido al estado de deterioro actual del mismo, con existencia de agrietamientos, deformaciones y desprendimientos.

Fotos 7 y 8. Reja transversal p.k. 0+180 y desagüe en murete p.k. 0+525

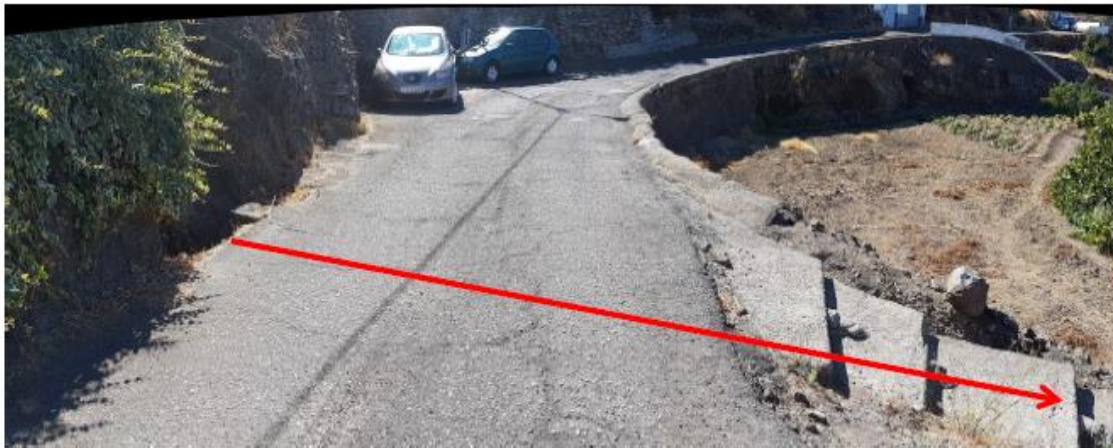
Foto 9. Obra drenaje transversal existente en p.k. 0+435
