OBRA DE SUSTITUCIÓN DEL PAVIMENTO DEPORTIVO (TARTÁN) DE LA PISTA DE ATLETISMO (LOTE Nº1) Y DEL SERVICIO DE COORDINACIÓN EN MATERIA DE SEGURIDAD Y SALUD DE LA OBRA (LOTE Nº2) EN EL MUNICIPIO DE RIVAS VACIAMADRID

ANEXO 1.1.- MEMORIA DESCRIPTIVA E INFORMACIÓN GRÁFICA

ESPACIO DEPORTIVO	
PISTAS DE ATLETISMO POLIDEPORTIVO CERRO DEL TELÉGRAFO	
FOTOGRAFÍAS ESTADO ACTUAL

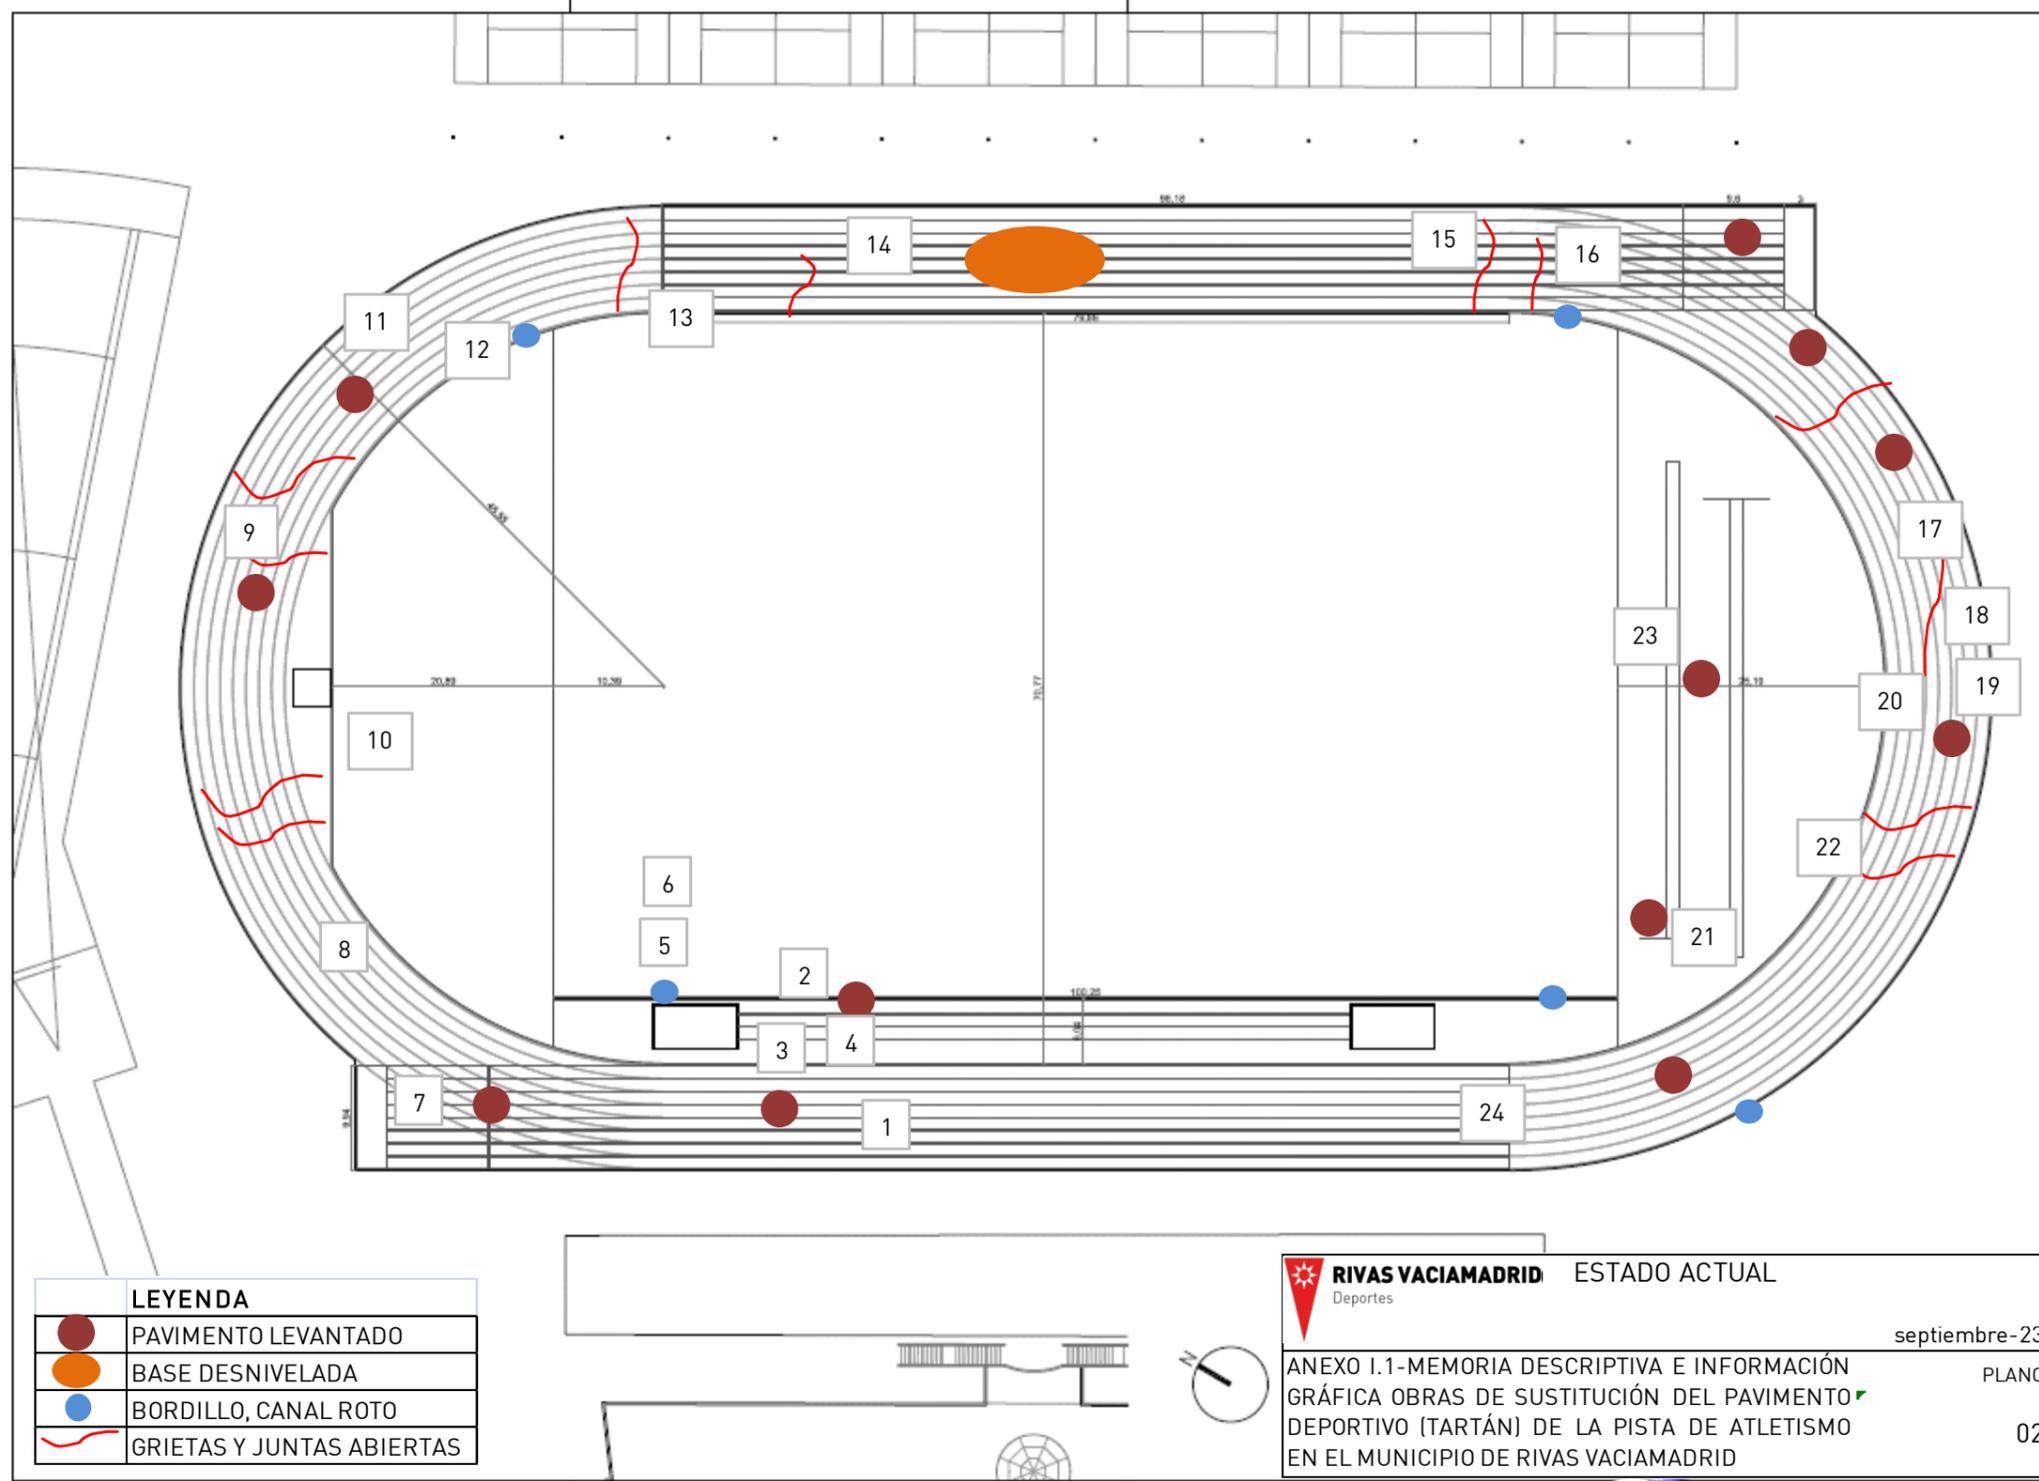
2.2. PLANO ESTADO ACTUAL-REPORTAJE FOTOGRÁFICO

** En la información gráfica del presente documento (2.2.- Plano estado actual-reportaje fotográfico) se puede comprobar el estado actual.*

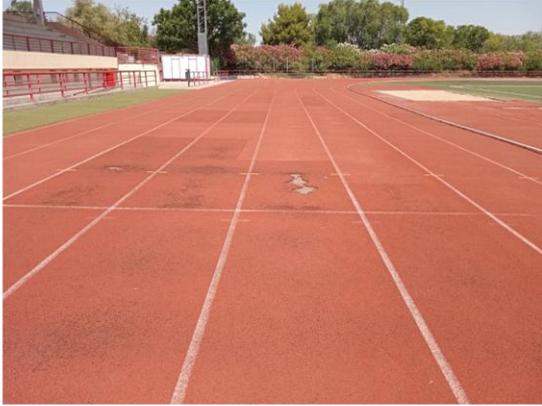
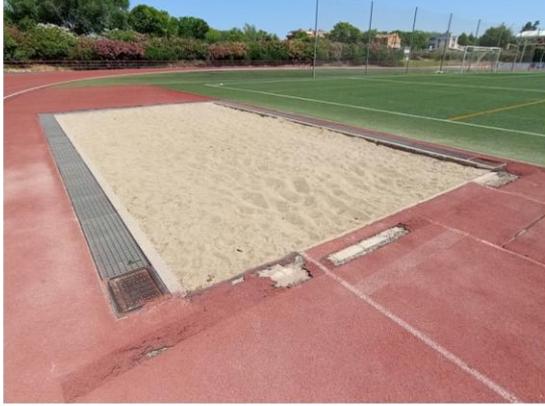
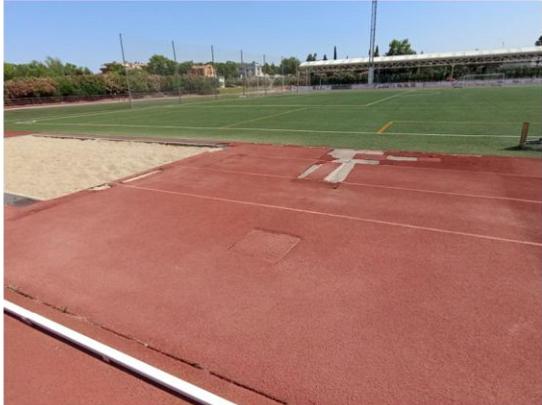
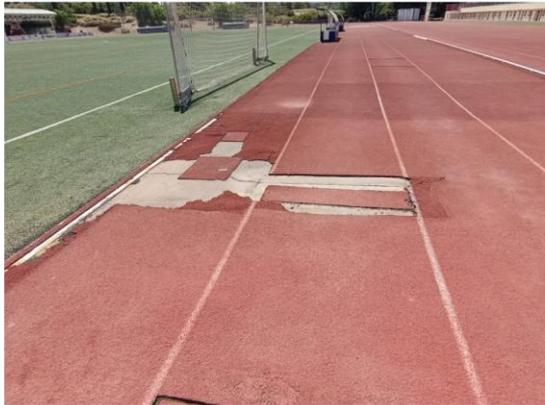
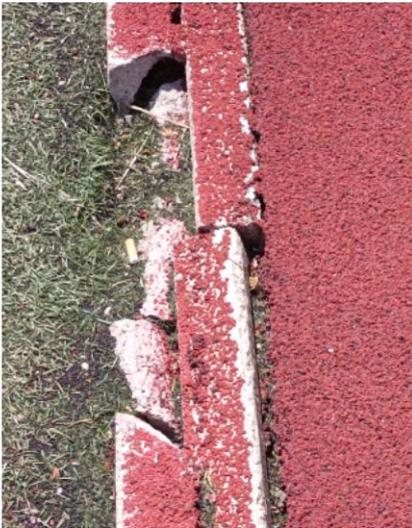
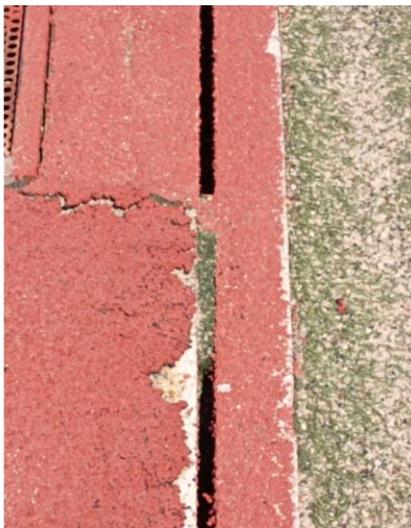
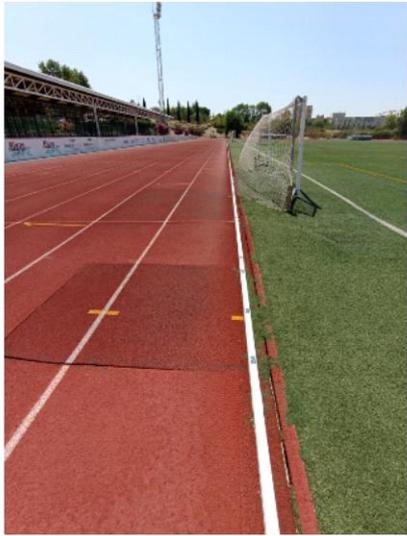
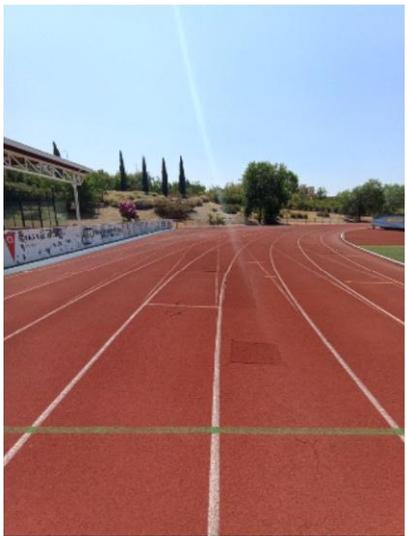
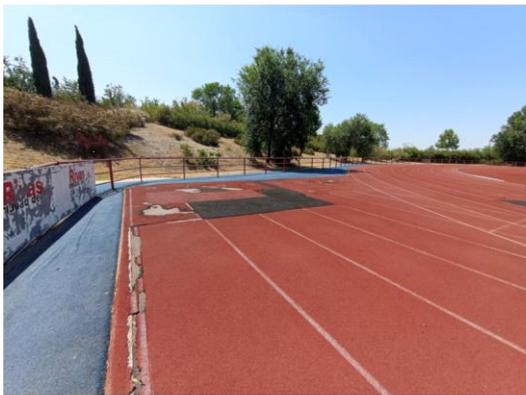
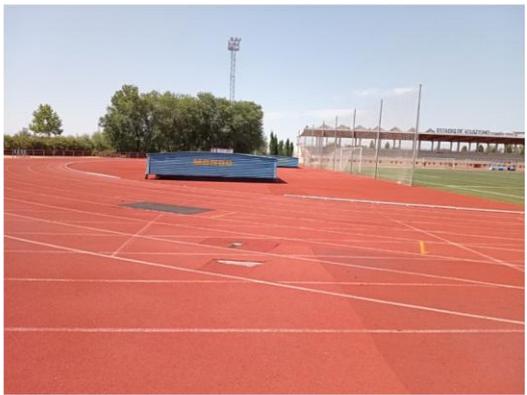
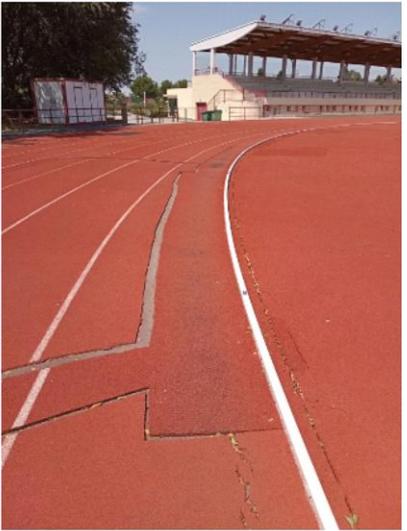
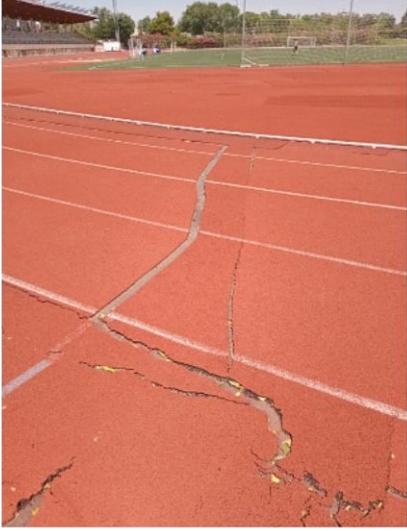
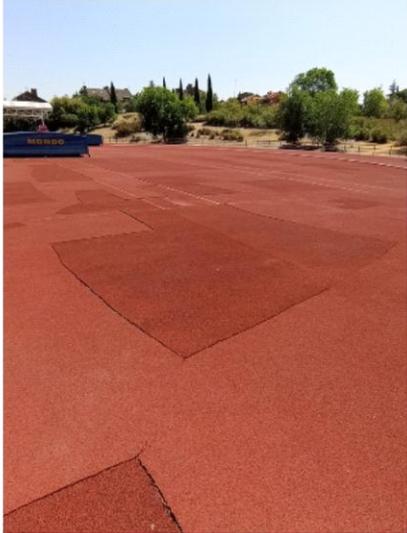
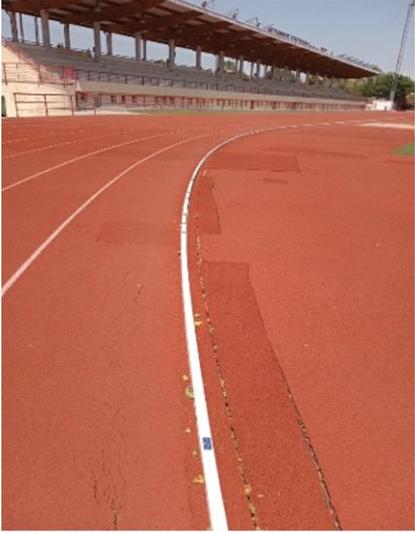
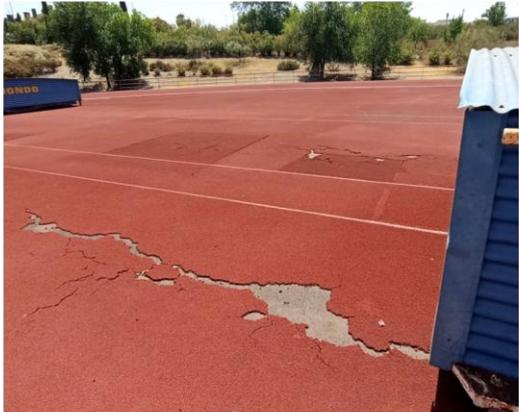
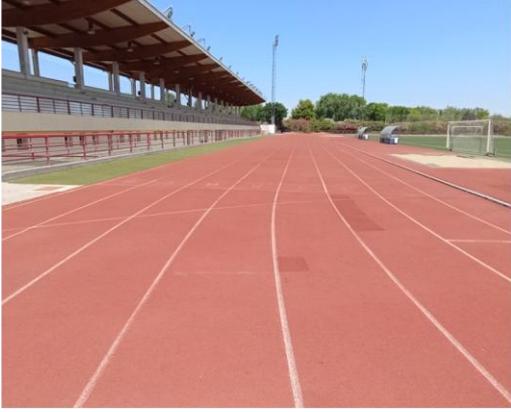
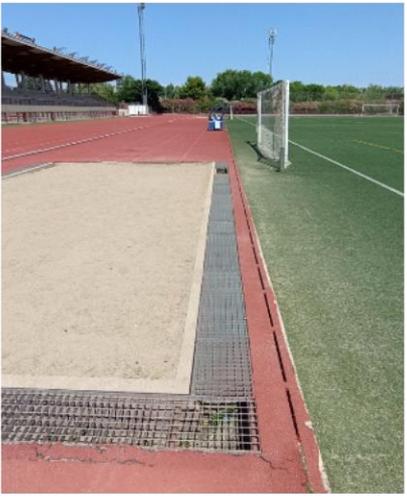
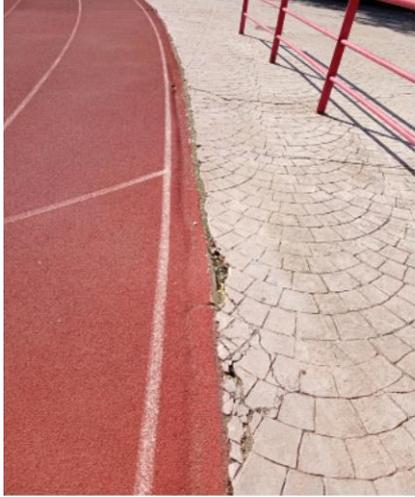
BASE DEL PAVIMENTO: En general la base de aglomerado asfáltico, exceptuando una pequeña zona en el tramo recto de la pista junto a las pistas de padel, se encuentra aparentemente bien. Se observa una superficie horizontal, sin hundimientos.

PAVIMENTACIÓN: Zonas amplias y localizadas con pavimento desprendido del soporte, juntas abiertas en la unión de reparaciones realizadas con anterioridad, grietas longitudinales y transversales a la pista y zonas con pavimento disgregado por desgaste de uso.

El estado del bordillo de Duraluminio es bueno, a falta de algún elemento de fijación y pieza de remate, a reponer.

En cuanto al encintado exterior con bordillo prefabricado de hormigón, existe algún desnivel con respecto al pavimento de la pista que es necesario corregir.

FOSOS DE SALTO: En algunos puntos se encuentra deteriorado el revestimiento y la propia fabrica de ladrillo/bloque.

Es necesaria la sustitución del remate de madera de borde del foso.

La arena del foso se encuentra contaminada.

RÍA: Revestimiento y pintura a reponer.

SEÑALIZACIÓN: Faltan algunas placas sobre el rodapié de Duraluminio, en cuanto al marcado sobre el pavimento, está desgastado por uso.

VALLADO: Se encuentra en buen estado, a falta de tareas de mantenimiento de pintura.

SANEAMIENTO: En practicamente todo su recorrido, la canaleta perimetral lineal de recogida de aguas pluviales se observa acumulación de sedimentos y la existencia de vegetación, Tiene varios registros, que son dificilmente practicables; además se encuentra en roto algún tramo de canaleta.

La acumulación de arena, hojas, etc, en el foso de la ría, hace que el desagüe existente en el fondo se pueda colmatar, al no tener una rejilla.

A la canaleta perimetral de los fosos de salto le faltan algunos tramos de rejilla/tramex, además de limpieza y repaso del revestimiento (enfoscado) de la canal.

Levantado del pavimento deportivo, hasta llegar a la base de aglomerado asfáltico.

Una vez levantado, se revisará el estado de la base y se realizarán las reparaciones que sean necesarias. Para ello se demolerá, previo corte del perímetro, el área afectada. Se retirará el asfalto y la capa de zahorra si fuese necesario y se ejecutará nuevamente.

* Limpieza de sedimentos y detritus con agua a presión, con retirada de residuos.

* Reparación/sustitución de tramos de canaleta deteriorados, con revisión y apertura de los registros existentes.

* Limpieza y reparación de los fosos de salto incluyendo las siguientes actuaciones:.

Retirada de relleno de arena contaminado.

Saneado de revestimiento de paramentos con retacado y/o reposición de fabrica de ladrillo/bloque

Sustitución de listos de remate de madera

* Limpieza y reparación de ría de salto de obstáculos, incluyendo las siguientes actuaciones:.

* Reposición con demolición y retirada de bordillo de hormigón deteriorado del encintado perimetral exterior de la pista.

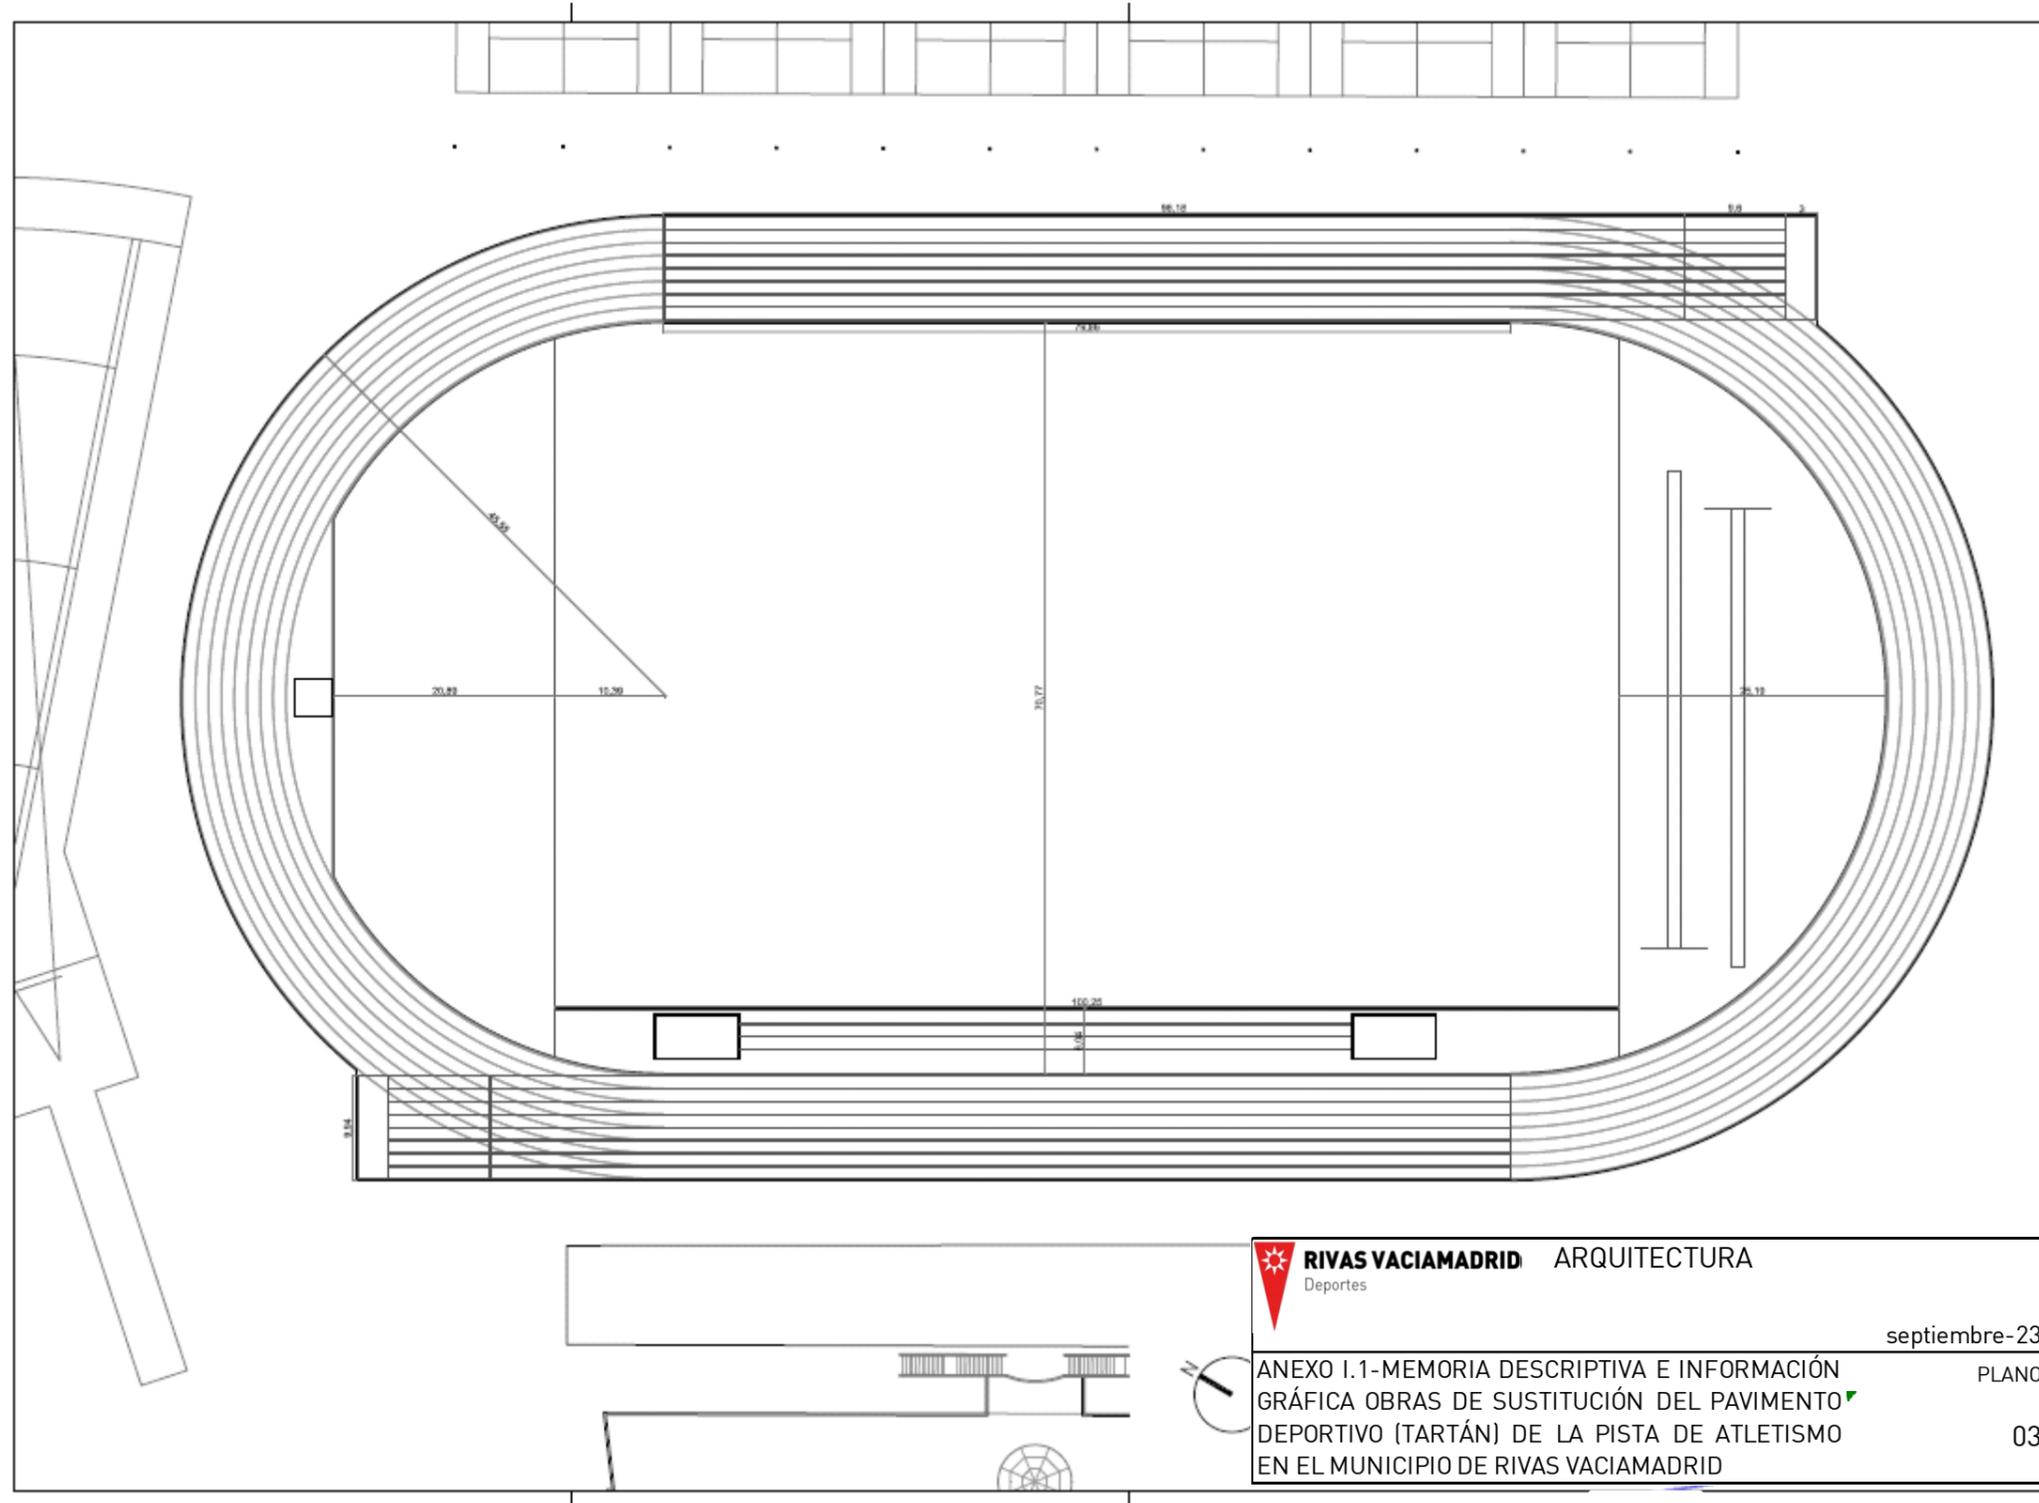
2.3. PLANO DE ARQUITECTURA

<u>GEOMETRÍA y TOPOGRAFÍA</u>		
<p>La pista de atletismo tiene una planta pseudo elíptica con eje mayor de 170,75 m, eje menor de 90,90 m., y anchura de 9,76 m. En la parte interior del anillo se sitúan dos calles de salto de longitud sobre una planta rectangular de 100 x 6 m., y una semiluna de 25 m. de altura de sección circular en la que se ubican el salto de altura y el de pértiga.</p> <p>La pista es completamente horizontal en toda su superficie, con las circulaciones y demás espacios exteriores que la rodean con pendiente ascendente en dirección norte.</p>		
DESCRIPCIÓN DE LA INSTALACIÓN		
<p>La pista de atletismo, homologada para la realización de competiciones internacionales, está compuesta por un anillo de 400 m. de cuerda (medidos a 7 cm. del borde exterior) y 8 calles, lo que supone una anchura total de 9,76 m. con ensanche para ría de obstáculos de 4,50 m.; dos rectas (principal y contrarrecta) de 29 m. de longitud máxima en las colas; dos calles de salto de altura de 100 m. de longitud y 6 m. de anchura; y una semiluna en la que se ubican el salto de altura y el de pértiga con una anchura de sección circular de 25 m.</p> <p>Así mismo, en todo el perímetro exterior se sitúan canaletas lineales de recogida de aguas para la evacuación de pluviales al sistema de saneamiento general de la instalación.</p>
