# Estudio arqueológico previo a la rehabilitación de la Ermita de Sant Vicent

Proyecto técnico arqueológico

2024

2.- Denominación del yacimiento: ERMITA DE SANT VICENT (BRL)

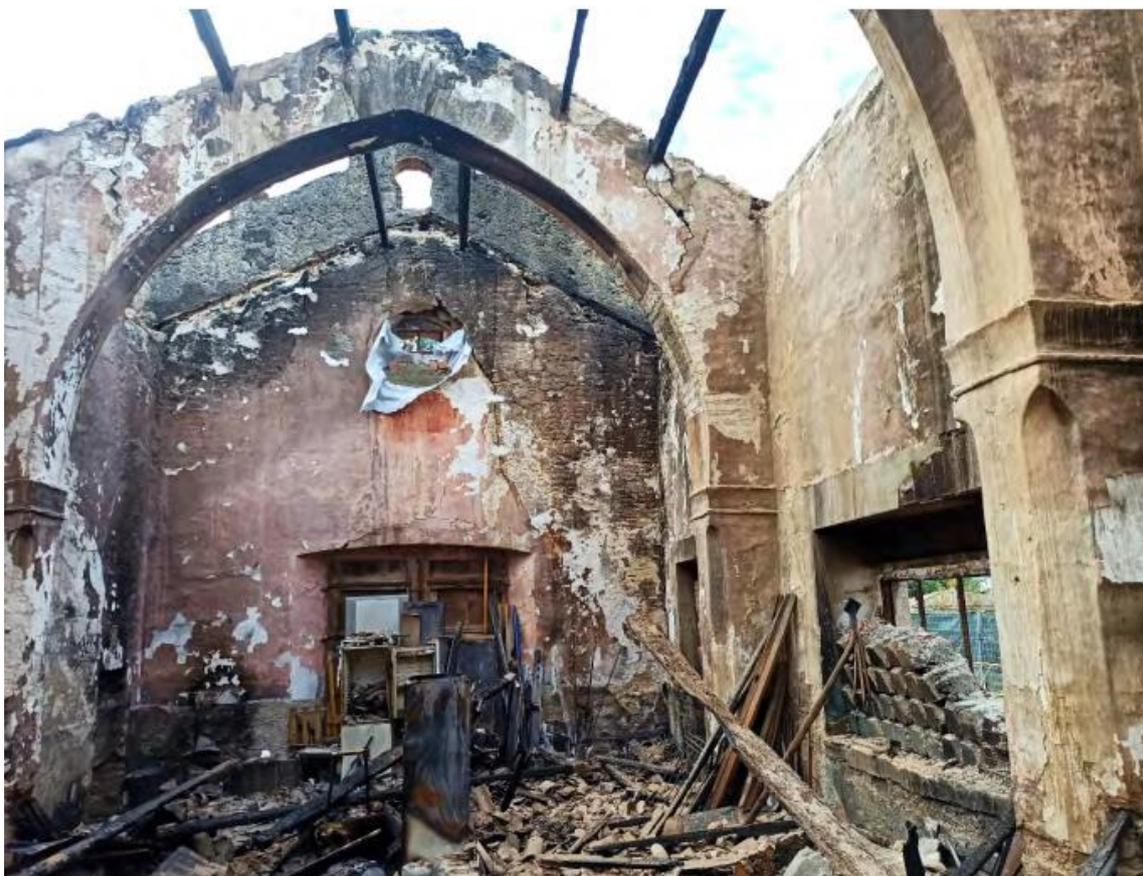
Imagen posterior al incendio

El pasado 20 de noviembre, se produjo un incendio en el interior de la Ermita de Sant Vicent de Gandia que afectó a la totalidad del edificio. Como consecuencia de ello, gran parte de sus estructuras quedaron seriamente dañadas, algunas de ellas totalmente arruinadas. El fuego afectó especialmente a los elementos de madera, lo que provocó el colapso de las vigas de la cubierta de la sala por quedar estas totalmente carbonizadas a causa de la acción del fuego. Arrastrando a la techumbre de teja cerámica. En el cuerpo adosado a la nave en su lado derecho afectó también a la techumbre de teja y cubierta de madera de colapsó. Algo similar ocurrió con los forjados intermedios de vigas de madera y revoltones cerámicos, quedando los mismos muy afectados o totalmente arruinados.

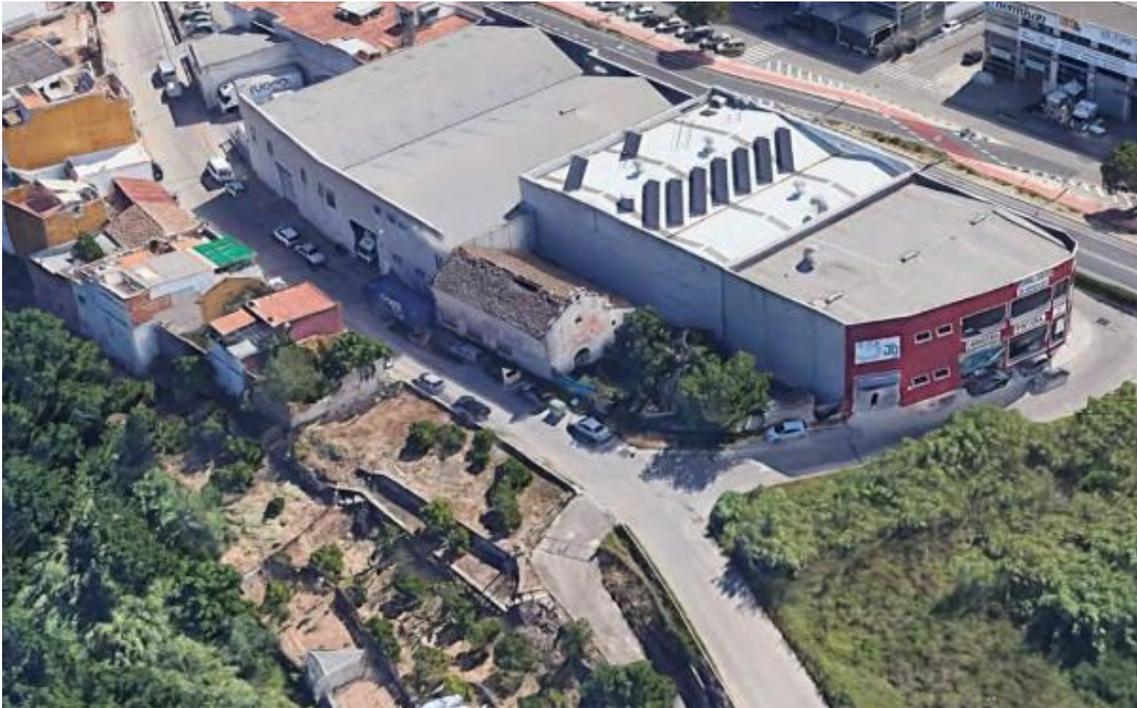
Localización e imagen aérea de la ermita previa al incendio

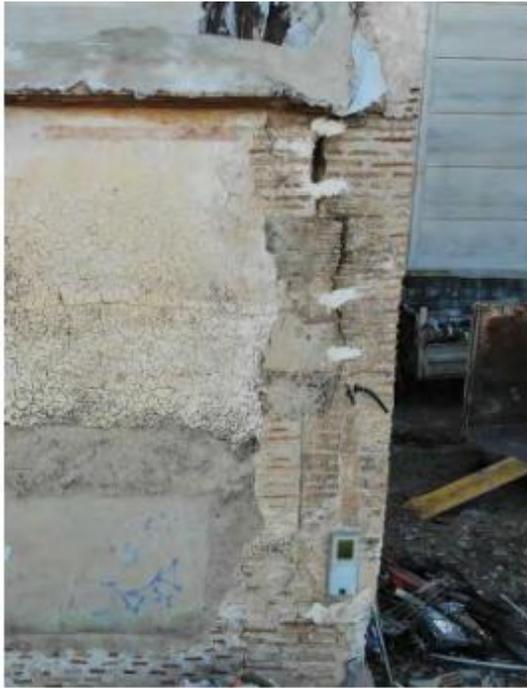
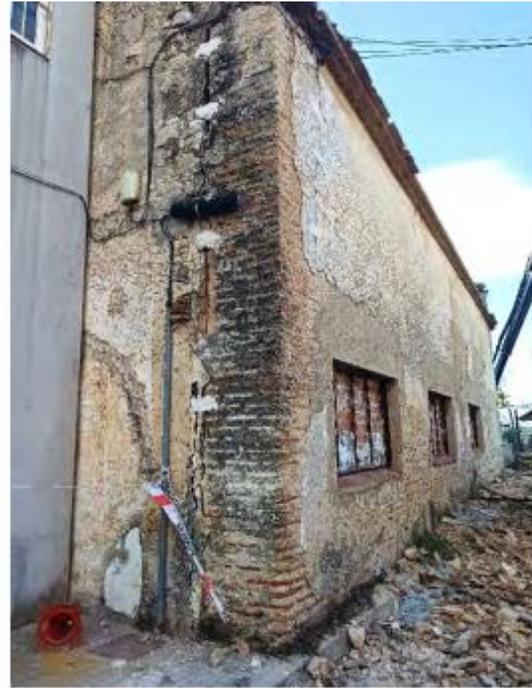
Muros de tapial con ladrillo: En la inspección visual se localizan varios tipos de fábricas, entendiendo que se trata de varios momentos constructivos, con posible aprovechamiento de estructuras previas. Estas cuestiones se determinarán a partir de los estudios arqueológicos y catas murales que se realicen. La principal patología observada es la separación entre muros en las esquinas, manifestándose la falta de traba de las mismas. Se aprecian claramente unas grandes grietas verticales en la unión del muro M2 con los muros M1 y M3.

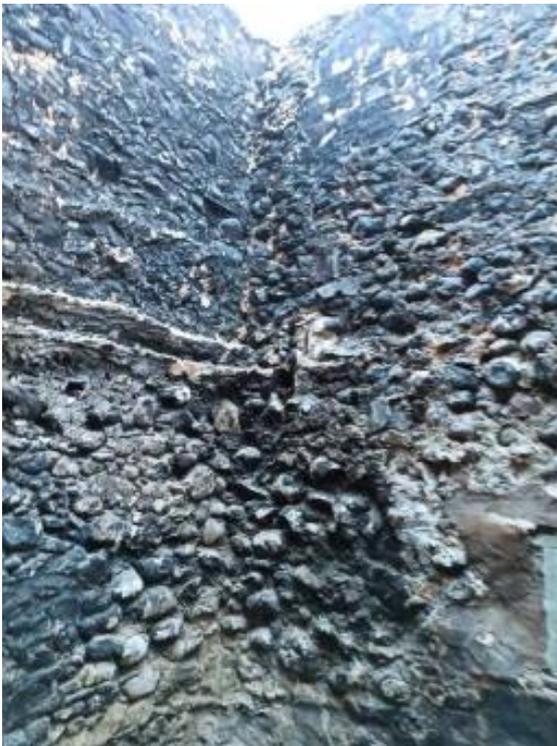
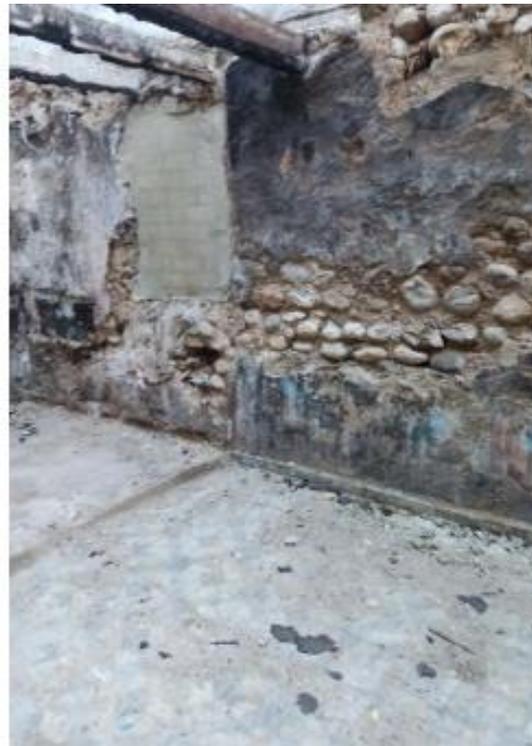
Muros de mampostería o ladrillo: Estas fábricas se localizan principalmente en los muros de ellos cuerpos añadidos en el lado oriental de la nave. En este caso no se observan lesiones graves, aunque en general, todos los muros presentan un moderado estado de degradación, especialmente el de la estancia central(patio), donde supuestamente se originó el incendio, presentando las superficies totalmente ennegrecidas en sus caras interiores.

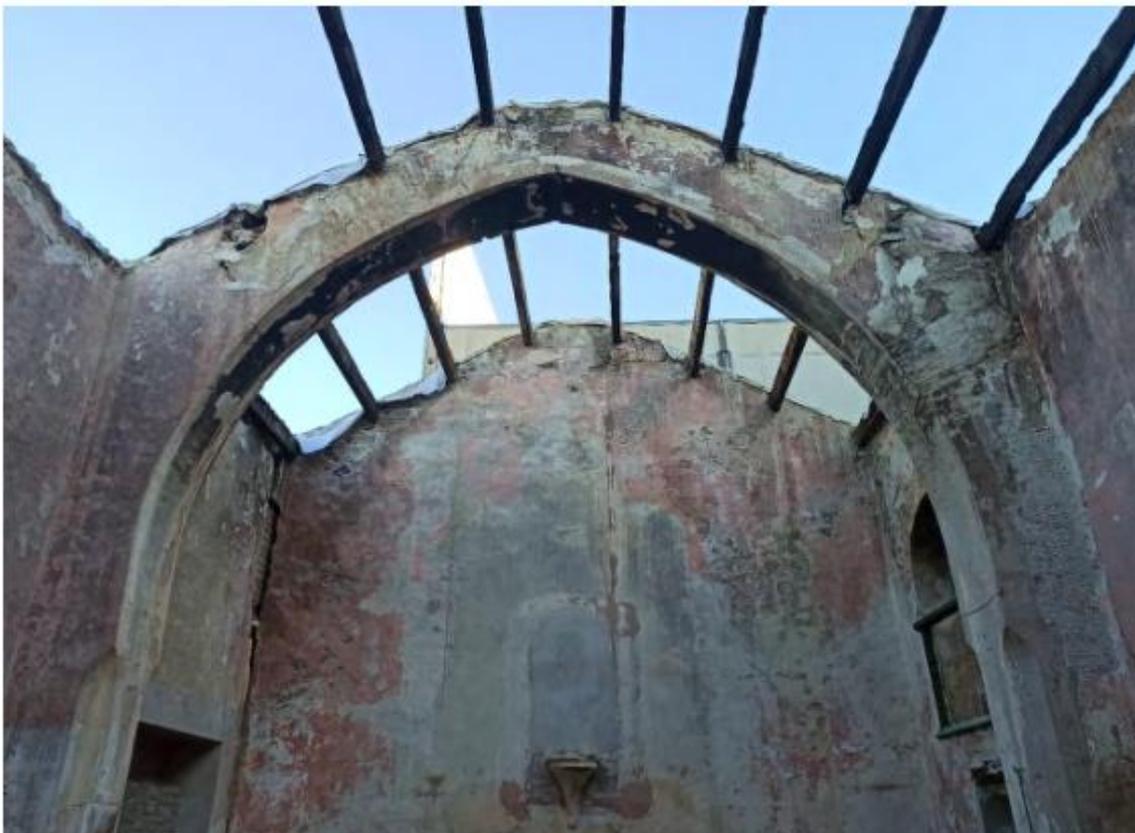
En los tres arcos interiores de la nave principal se observan importantes grietas que repiten su localización en los tres casos. Pasado más de un mes desde la colocación de los testigos de yeso se ha podido comprobar que dichas grietas, salvo dos o tres casos, no han progresado. Aquellas que si lo han hecho, ha sido prácticamente insignificante.

En cualquier caso, las grietas existentes son importantes y amenazan la estabilidad de los arcos. El patrón seguido es una grieta en la zona de la clave, y otras dos en la zona de los riñones. En todos los casos coincidiendo en su parte superior con el apoyo de una correa de madera de soporte de la cubierta. El posible que el muro lateral izquierdo (M2) no sea capaz de soportar el empuje horizontal de los arcos y haya cedido ligeramente, abriendo los arcos y formándose las grietas mencionadas. Esta hipótesis se refuerza al observar en dicho muro M2 por su parte externa, grietas verticales coincidentes con la zona de atraque de dichos arcos diafragmáticos.

Otro factor me ha menguado la capacidad resistente de dicho muro es la apertura de cuatro grandes ventanales de formado horizontal y de 2,20 metros de ancho cada uno que, sin duda restan capacidad resistente y continuidad a la hora de absorber y repartir los esfuerzos.

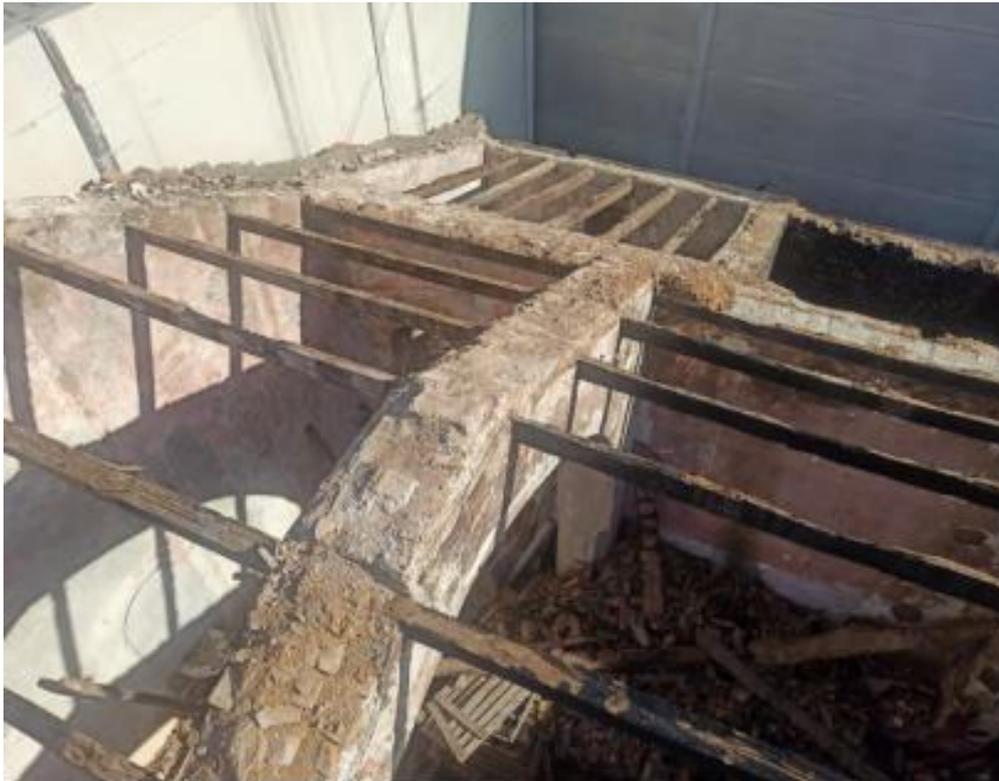
Tanto en los muros de tapia como en los de mampostería, así como en los remates inclinados de los arcos diafragmáticos, la coronación de ellos mismos está bastante degradada, habiendo perdido el alero y presentando un alto grado de disgregación, con escasa cohesión. Debido a esta situación, durante la actuación de emergencia se procedió a verter una capa de mortero de cemento sobre dichas coronaciones, previa colocación de una capa separadora formada por una lámina geotextil.

Vista parcial de la coronación del arco 3

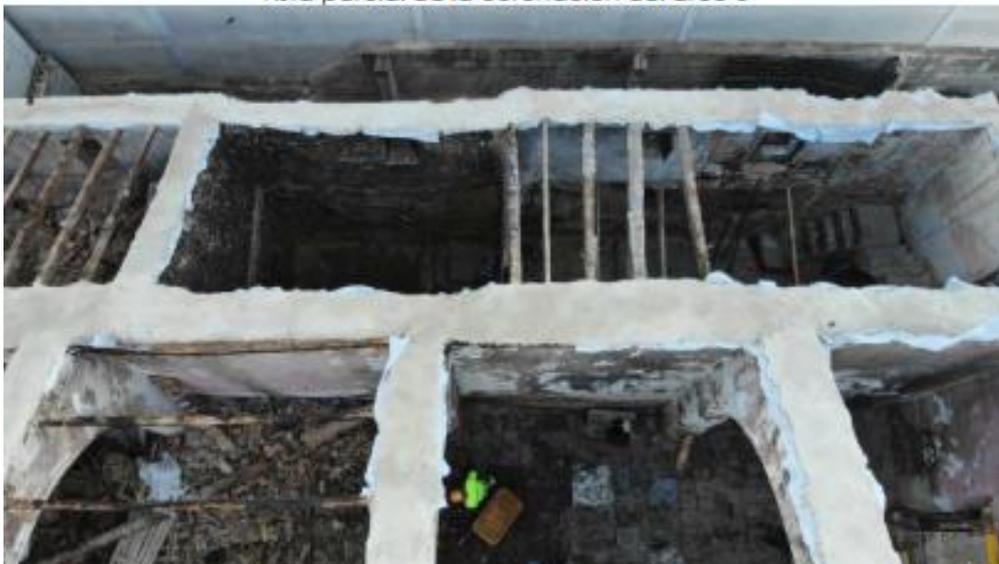
- Estructura de madera

Debido al incendio, toda la estructura de madera ha quedado arruinada, en gran parte consumida por las llamas y en algún caso, las correas que se conservan como medida de arriostamiento del conjunto, prácticamente carbonizadas y completamente inservibles.

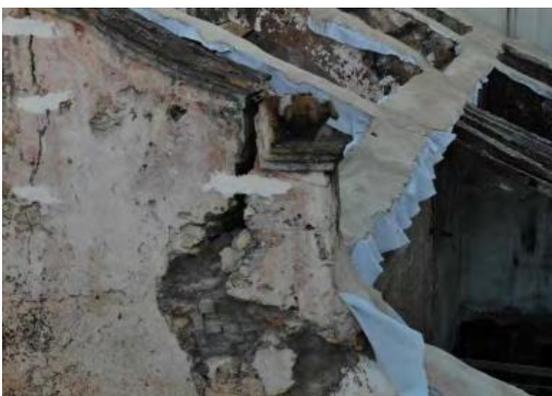
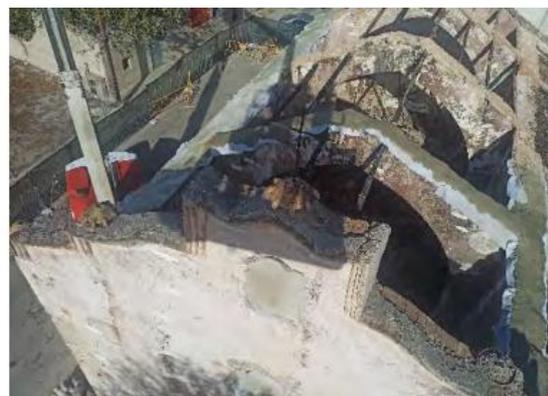
El remate mixtilíneo de la fachada principal presenta en su extremo derecho una importante zona desprendida del resto del muro, con un elevado riesgo de poder desprenderse. Durante los trabajos de urgencia posteriores al incendio se afianzó provisionalmente colmatando las fisuras y grietas con mortero de cemento.

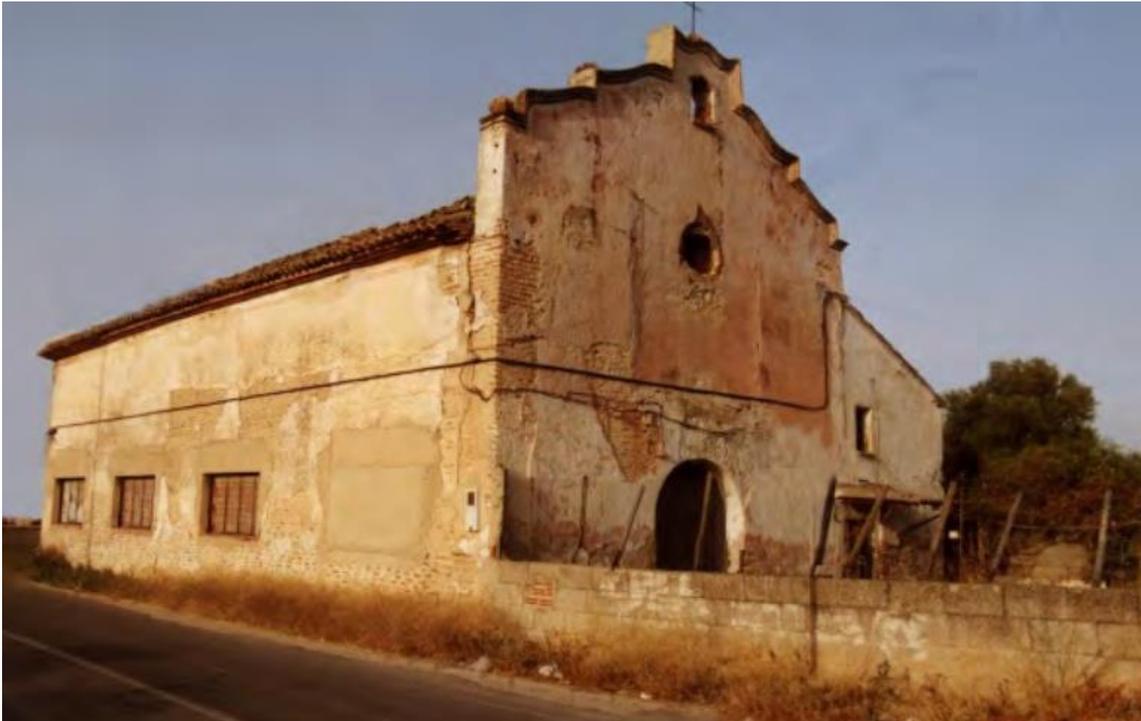
Imagen de archivo de la ermita, alrededor de 1990

En el s. XVIII se realiza una importante reforma que afectó a su fachada principal, con la apertura del óculo y espadaña, así como su remate decorado con frontón de cornisa mixtilínea, característico de la decoración barroca. La ermita ha sufrido varias intervenciones a lo largo del tiempo. Sobre los años treinta, cuando se deja de practicar el culto, la Ermita pasa a ser una escuela pública, por lo que se practicaron cuatro aperturas en la fachada recayente a la calle para aportar iluminación al interior. En el exterior del solar, frente a la puerta de acceso, el solar presenta un espacio abierto bordeado por un vallado, en su interior se conserva un antiguo pozo.

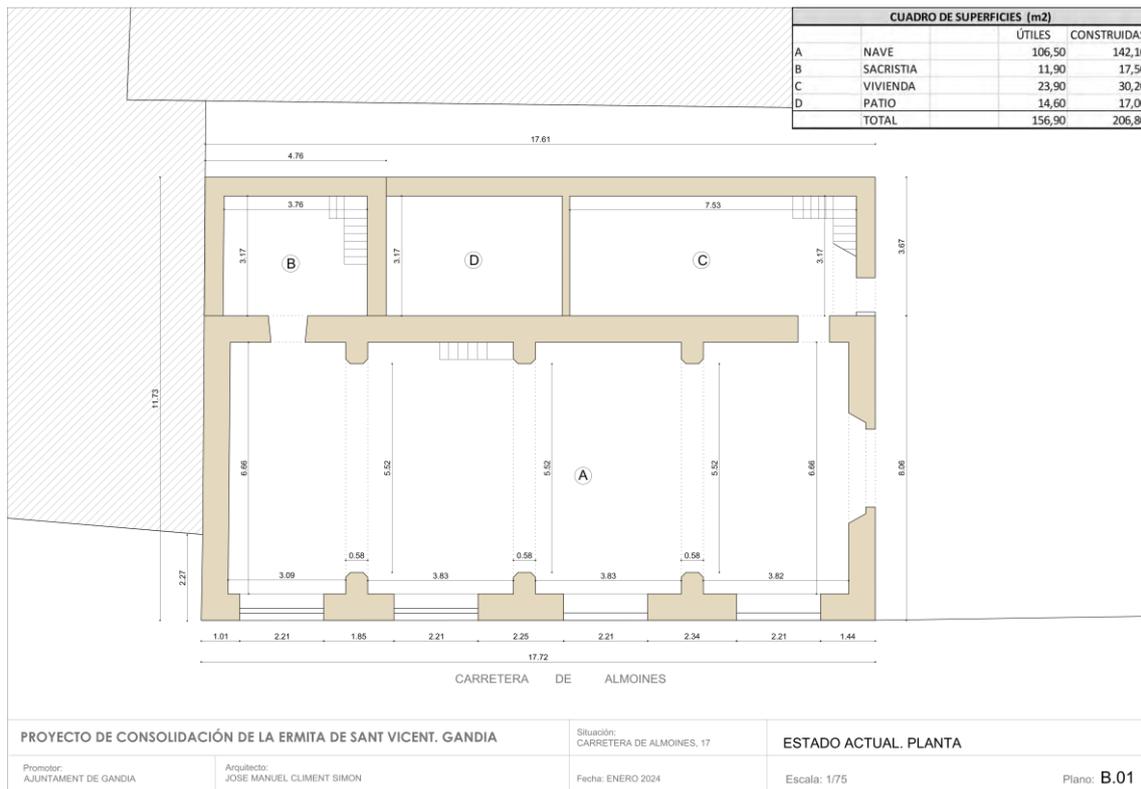
Planta general de la Ermita de Sant Vicent y superficies generales de los ámbitos

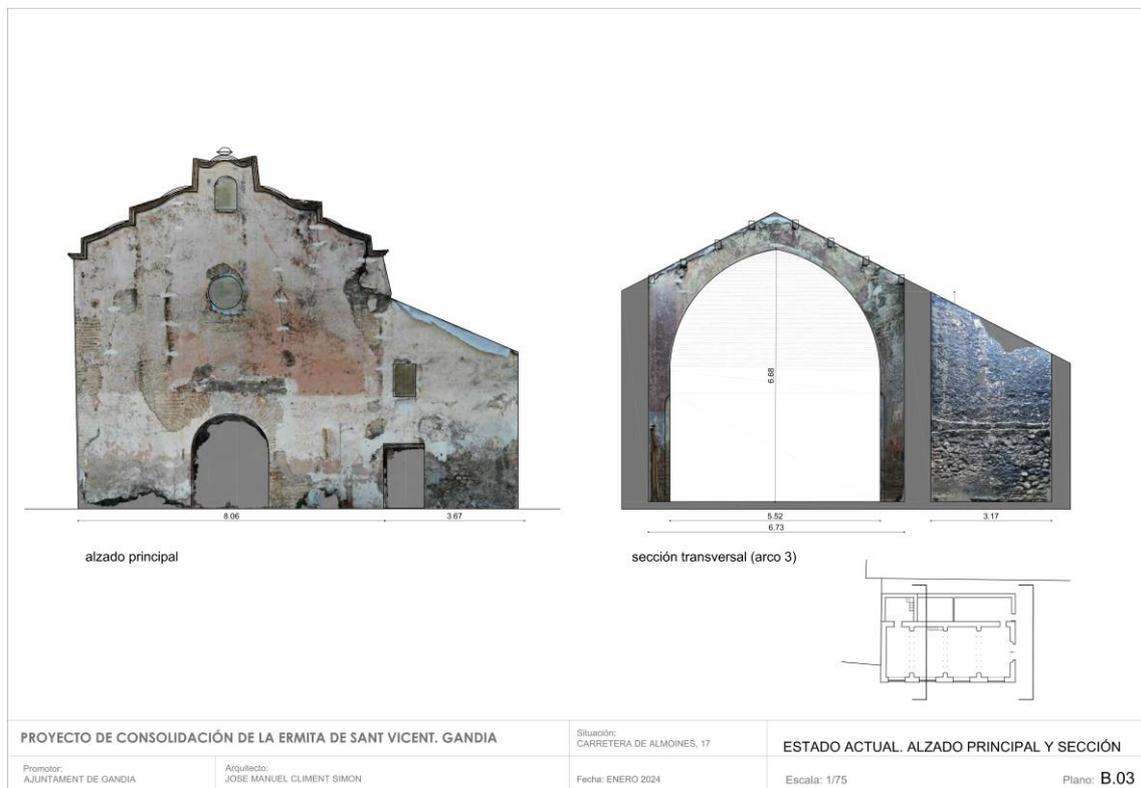
Alzado principal y sección de la Ermita de Sant Vicent

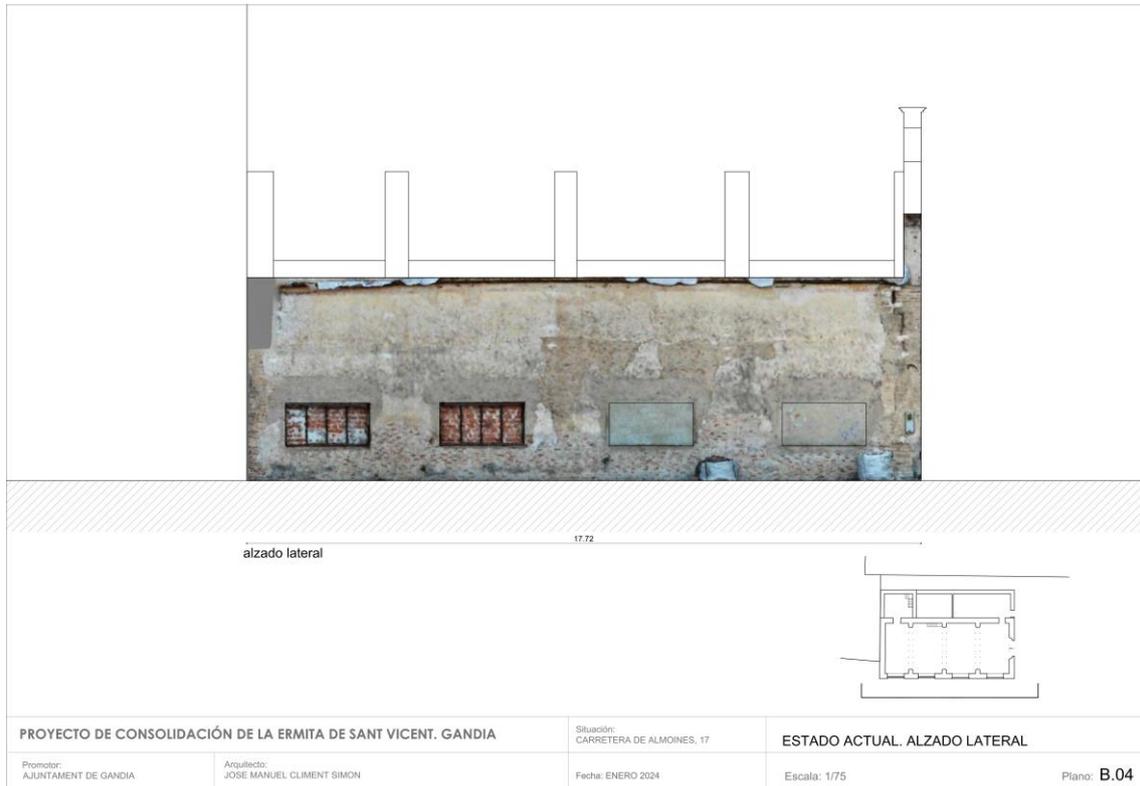
Alzado lateral de la Ermita de Sant Vicent

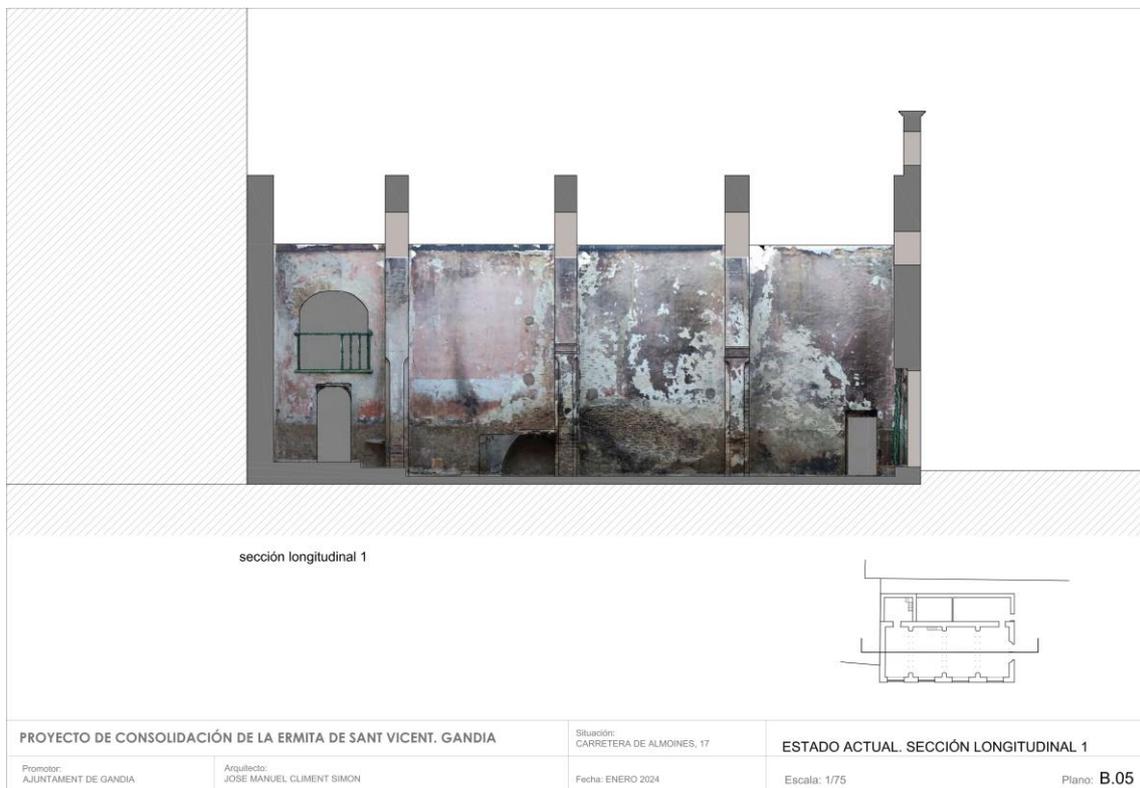
Sección longitudinal 1 de la Ermita de Sant Vicent

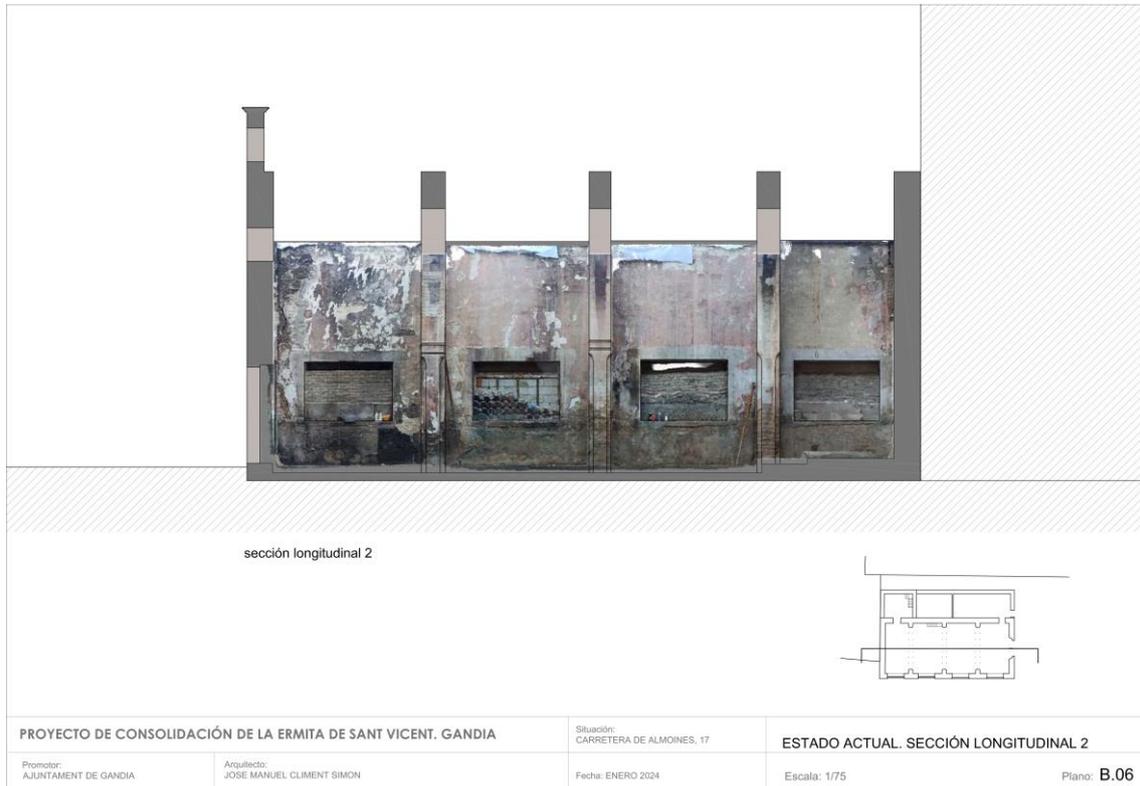
Sección longitudinal 2 de la Ermita de Sant Vicent

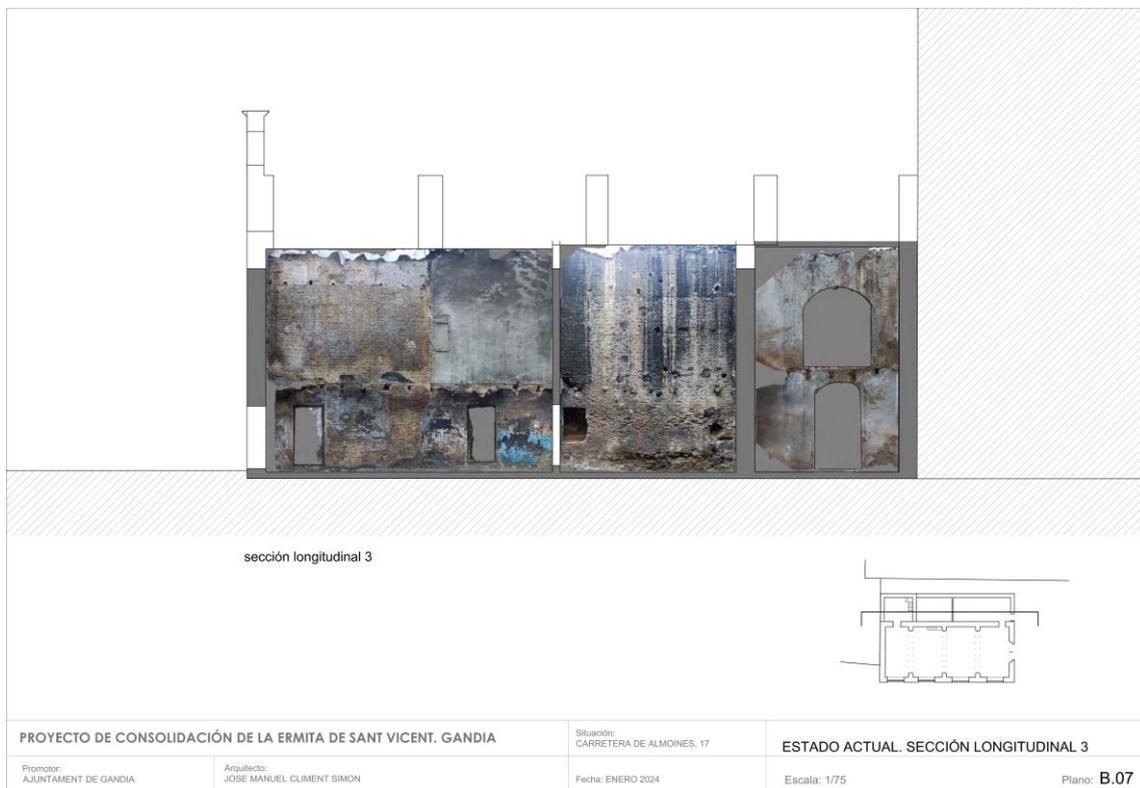
Sección longitudinal 3 de la Ermita de Sant Vicent

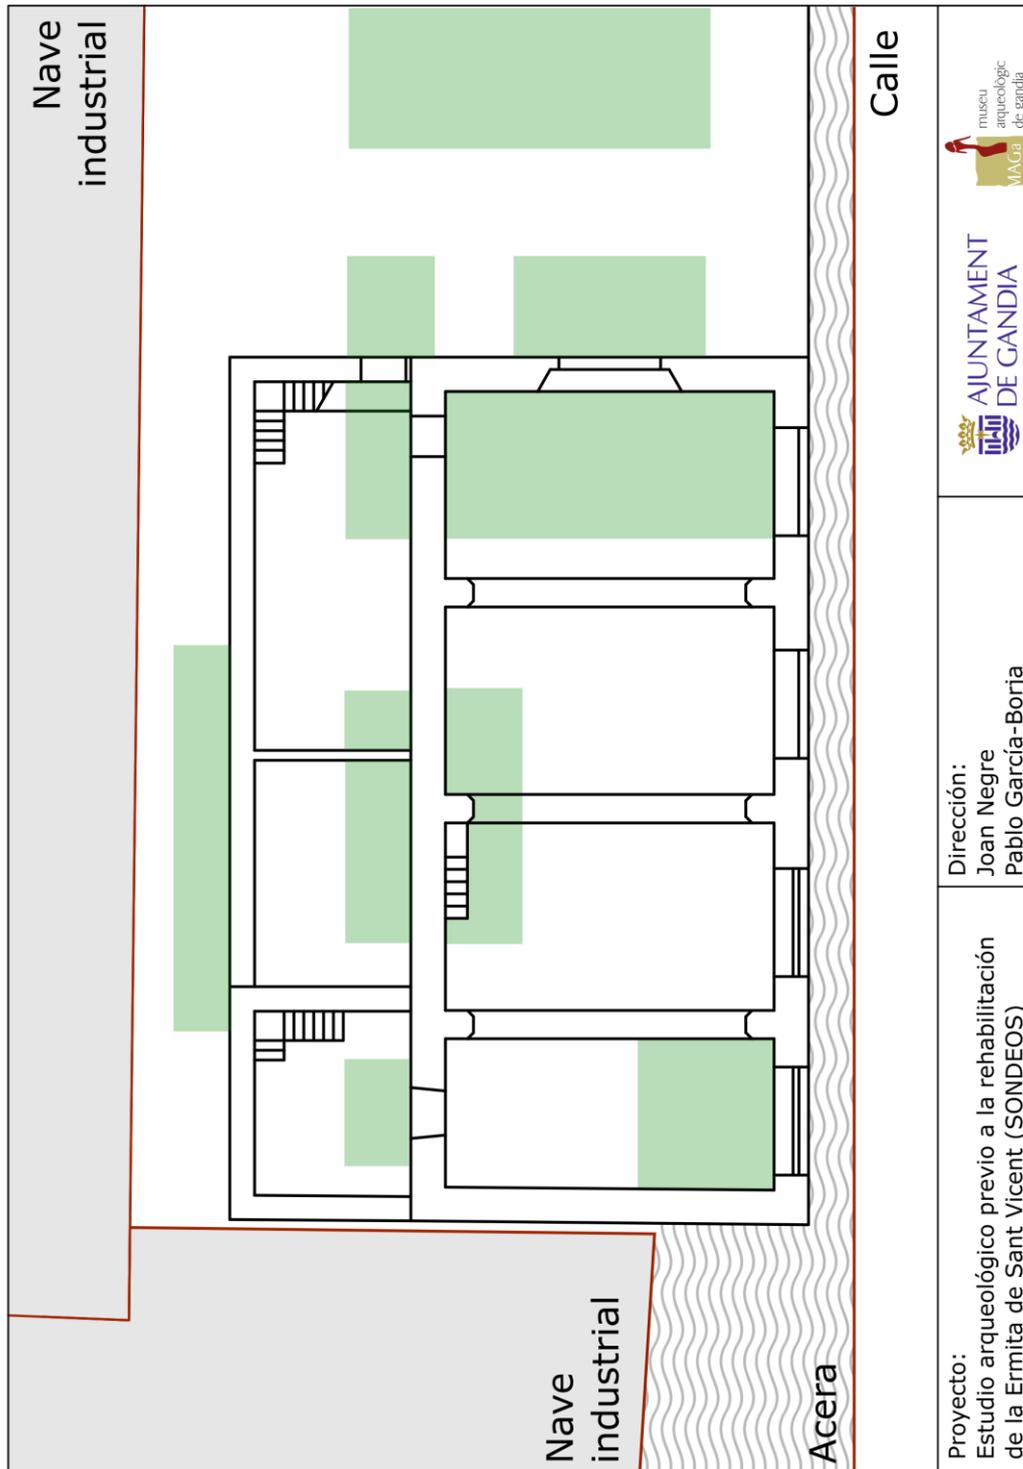
Planta general de la Ermita con indicación preliminar de los sondeos arqueológicos

En primer lugar, la actuación arqueológica incluye la realización de, al menos, siete catas arqueológicas de diversa extensión, en función de las necesidades de lectura de cada espacio. La retirada de sedimentos para esta intervención de **excavación arqueológica** se realizará bajo supervisión arqueológica desde su inicio hasta el fin, de conformidad con lo expuesto en la Ley de Patrimonio Cultural Valenciano 4/1998 de 11 de junio de la Generalitat Valenciana, decreto 208/2010 y reglamento aprobado en Decreto 107/2017. En este caso en concreto se propuso y se ha ejecutado una vigilancia arqueológica intensiva en una actuación de emergencia.

- a. Intervención: Excavación arqueológica de un sondeo en el área interior de acceso a la ermita, incluyendo la puerta de entrada al edificio anexo. Excavación arqueológica de un sondeo en el muro este de la ermita. Excavación arqueológica de un sondeo en el ábside o cabecera de la ermita. Con posibilidad de ampliar los sondeos en función de los hallazgos.
- b. Superficie: aprox. 50 m<sup>2</sup>
- c. Altura estimada paquete estratigráfico: 1 m
- d. Volum: aprox. 50 m<sup>3</sup>

- a. Intervención: Excavación arqueológica de un sondeo en el área exterior de acceso a la ermita. Excavación arqueológica de un sondeo en el área perimetral del solar. Excavación arqueológica de un sondeo en la plaza ante la ermita. Con posibilidad de ampliar los sondeos en función de los hallazgos.
- b. Superficie: aprox. 50 m<sup>2</sup>
- c. Altura estimada paquete estratigráfico: 1 m
- d. Volum: aprox. 50 m<sup>3</sup>
