MODIFICACIÓN 01 DEL
PROYECTO BÁSICO Y DE EJECUCIÓN PARA LA
RESTAURACIÓN DEL PUENTE SOBRE EL
RÍO TAJO EN TRILLO (GUADALAJARA)

ANEXO I: INFORME PETROLÓGICO

La piedra del Puente de Trillo (Guadalajara)

Caracterización de los morteros históricos del puente de Trillo (Guadalajara)

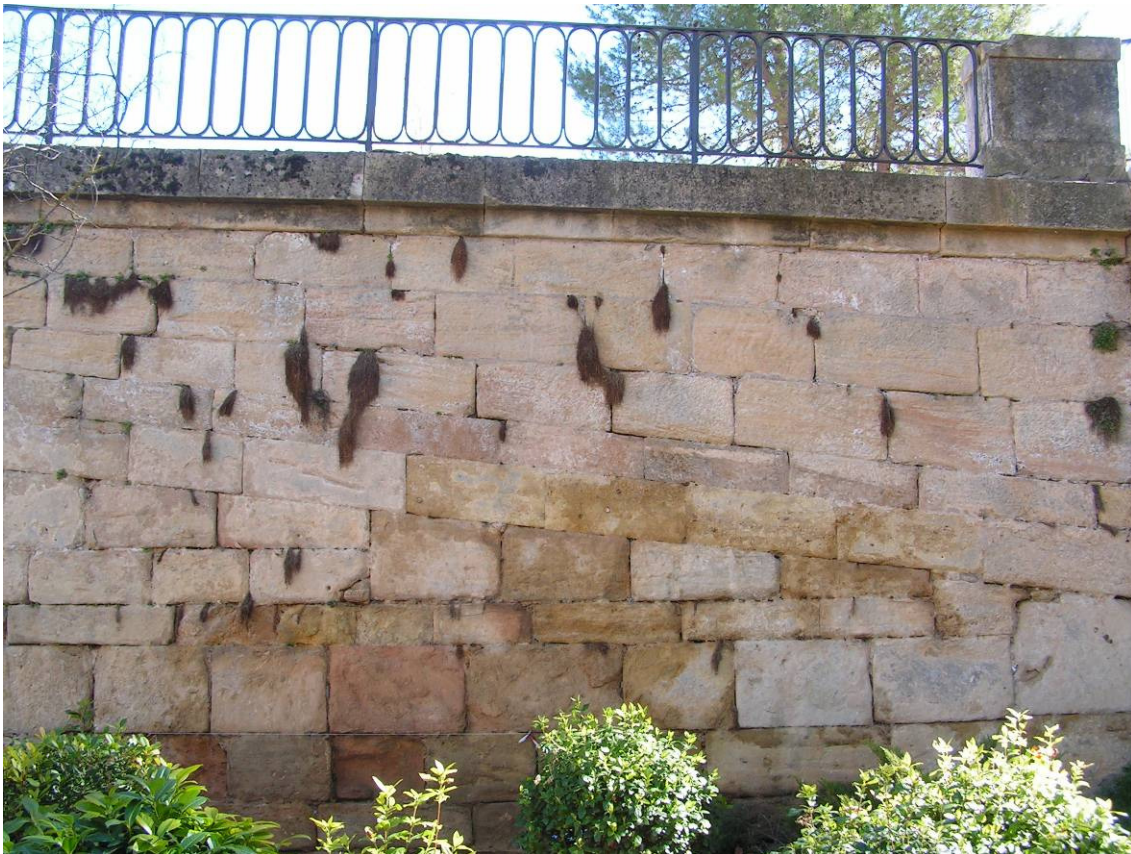
Figura 1. En la imagen se distinguen bien los tres tipos de piedra mencionados, correspondiendo a las muestras AD1, AD2 y AD3

Se han tomado tres muestras del puente, todas en la vertiente aguas abajo del puente, en la zona cercana a jardines (Figura1). Se tomaron muestra en tres localizaciones correspondientes a texturas diferentes.

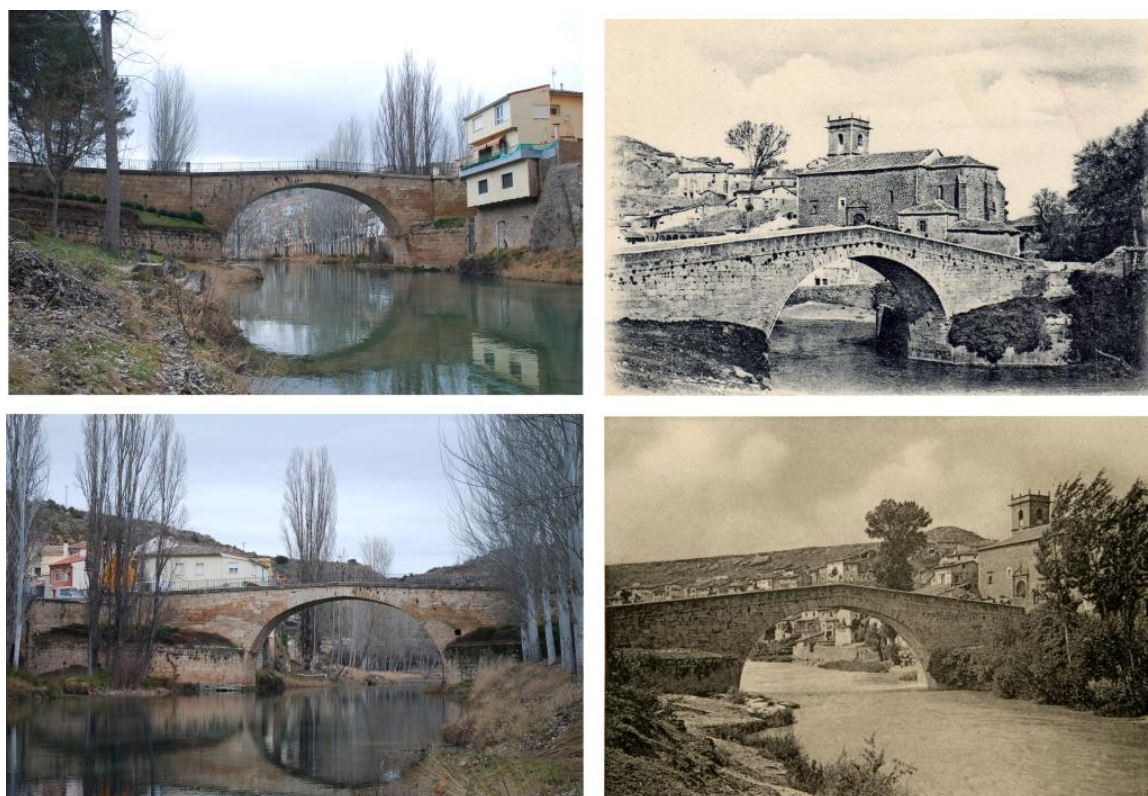
Figura 2: Detalle del puente desde aguas arriba y abajo (izquierda) y algunas instantáneas históricas (derecha). Fuente: ABN Patrimonio.

En cuanto a la intervención arqueológica, consistió en cuatro sondeos de 2 x 1 m practicados de la siguiente manera: dos en la base del parapeto de aguas abajo, sobre el relleno de los estribos del s. XVI; uno en la base del muro de ampliación de principios de s. XX, en la orilla izquierda; y el último en la calzada, en la parte de unión entre el puente antiguo y el relleno de la estructura de ampliación de la calzada.

Para el asunto que nos ocupa, los sondeos más interesantes son los A y B, sobre los estribos del s. XVI. En ellos se tomaron algunas de las muestras del mortero de cal analizado. En éstos además se aprecian varios rellenos intencionados con el objeto de sembrar de jardín la superficie de los estribos. Capa de tierra que está transmitiendo humedad a los paramentos de sillería arenisca, y que por capilaridad está afectando a la piedra, con formación de eflorescencias, arenización, etc.

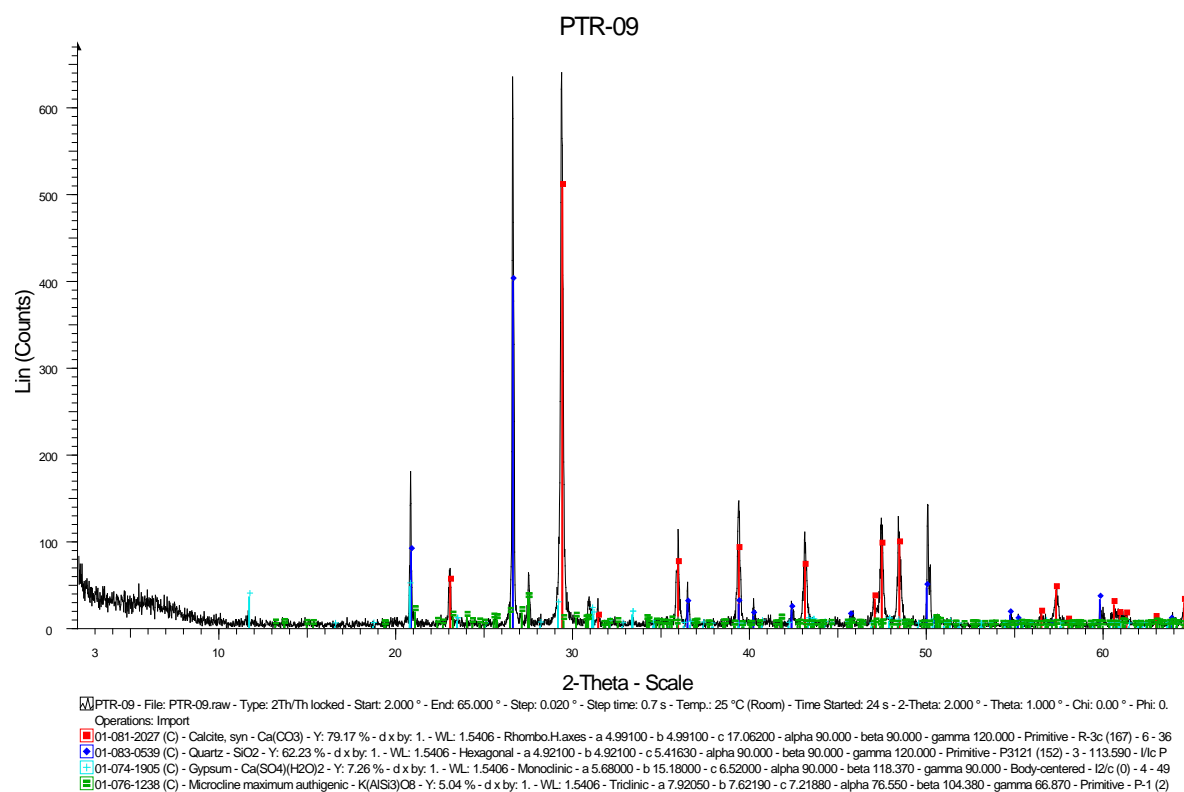
Figura 5: Difractograma de la muestra PTR9.
