SUMINISTRO DE FABRICACIÓN DE 26 MARCOS DE MADERA DORADOS PARA EL REENMARCADO DE LAS PINTURAS ORIGINALES CONSERVADAS DEL SALÓN DE REINOS DEL PALACIO DEL BUEN RETIRO DE MADRID

**Respuesta a pregunta realizada durante la fase de licitación:**

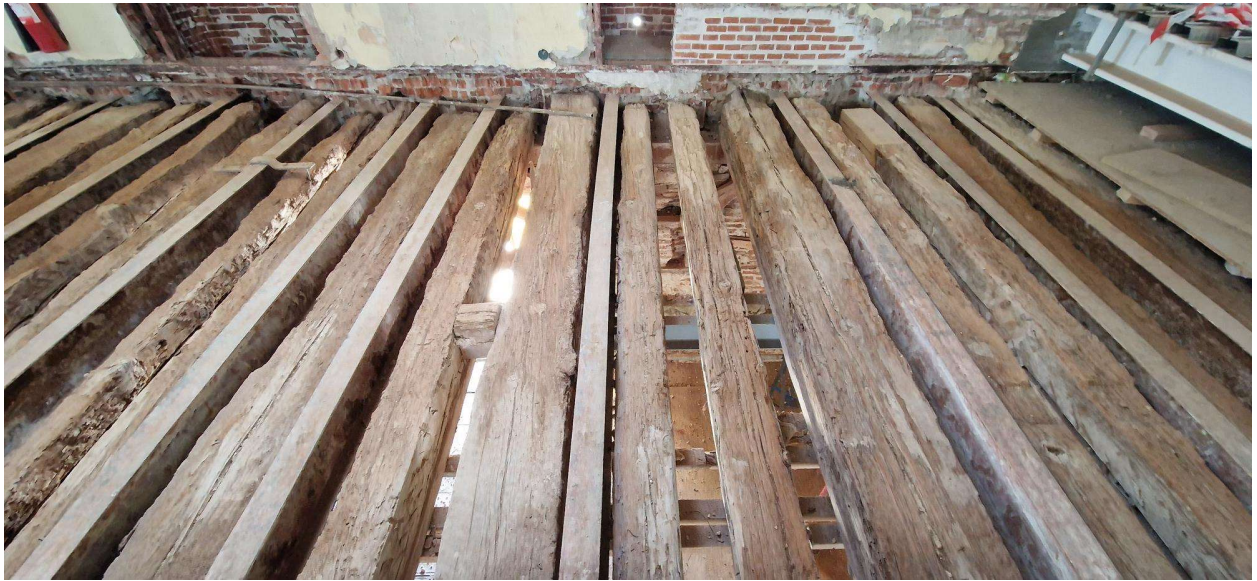
Fotografía 1. Vista de la cara superior de las vigas.

Se adjuntan 2 fotografías de la visión superior e inferior de una parte del forjado y las vigas objeto de actuación.

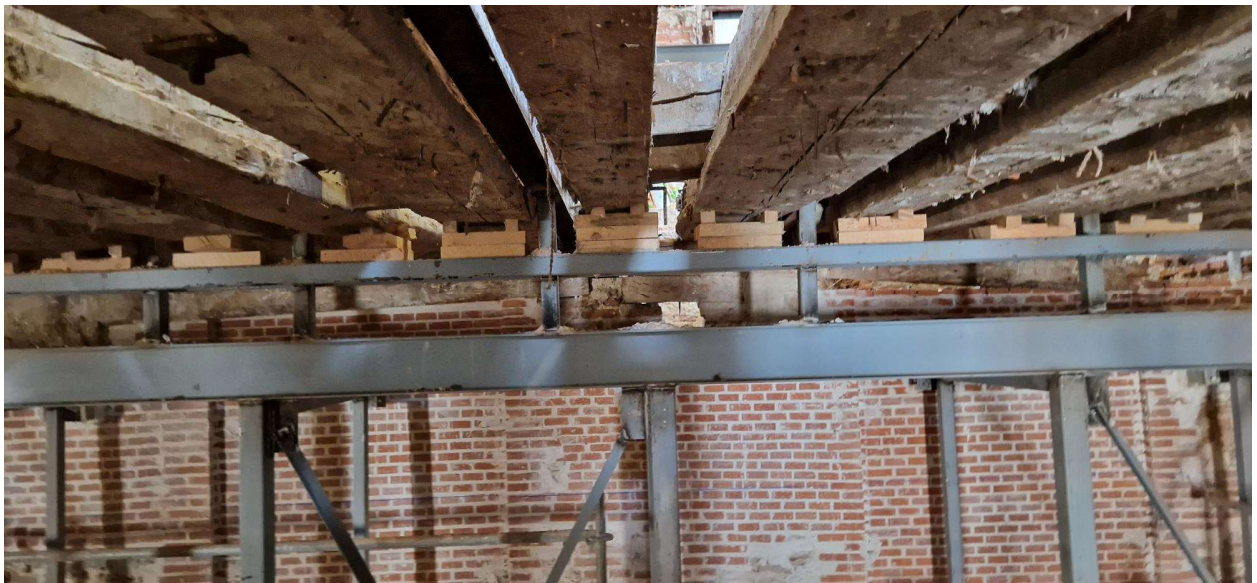
Fotografía 2. Vista de la cara inferior de las vigas.
