MEMORIA VALORADA
DEL
CAMINO DE ZORRERAS
VALDEFUENTES

Proyecto: Memoria Valorada Camino de Zorreras

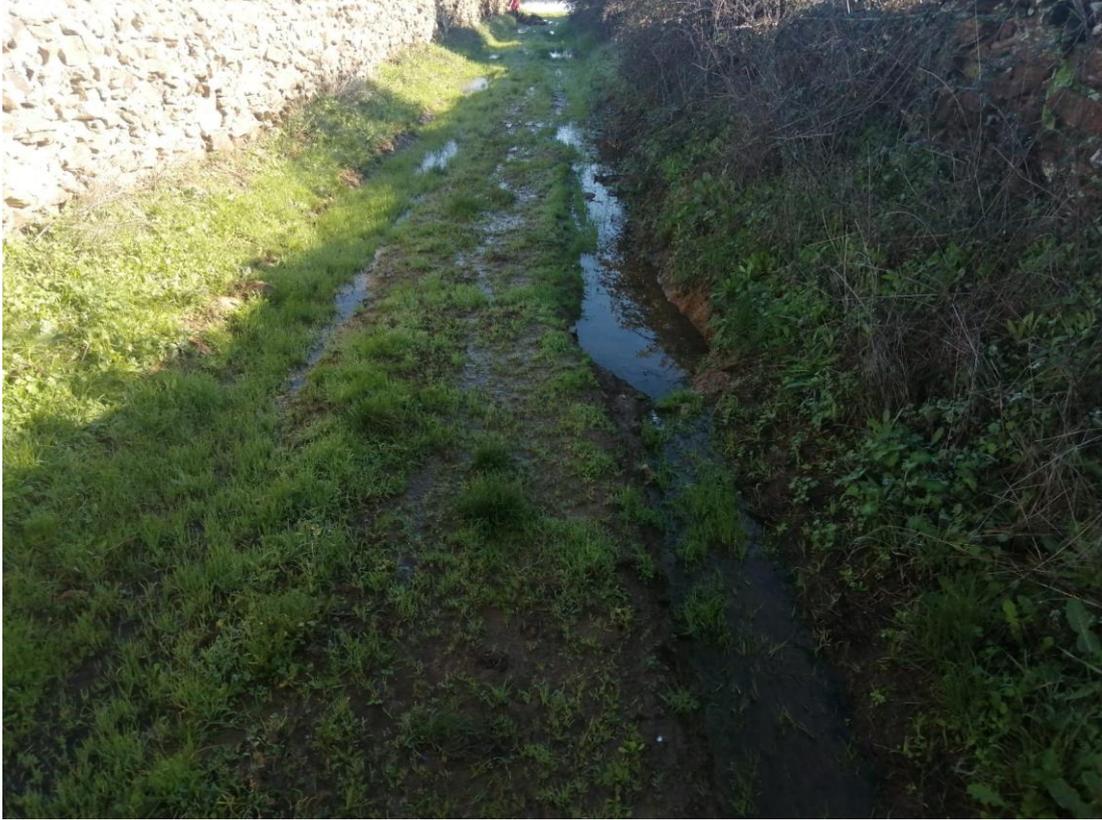
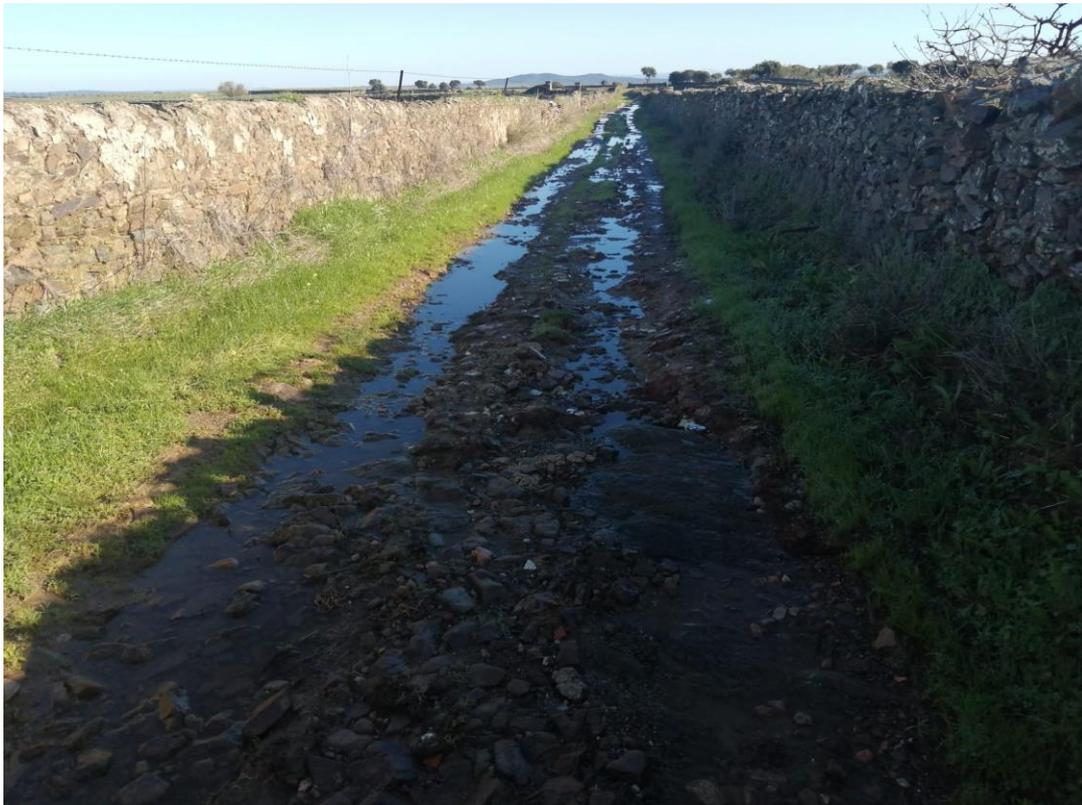
1.7.- Fotografías del camino

- Realizada visita de inspección visual a los caminos públicos dentro del T.M. de Valdefuentes, el técnico que suscribe informa que los daños observados están íntimamente relacionados con las fuertes lluvias producidas en la semana de 12 al 18 de diciembre de 2.022, especialmente los días 13 y 14 de diciembre.

- Además, también se puede observar la rotura de caminos derivados de estos acontecimientos y el lavado general e inusitado de las cunetas, deteriorando ampliamente las mismas en algunos de sus puntos.

Adecuación del camino por medios manuales, retirando la vegetación arrastrada por la corriente de agua y que ha quedado acumulada en los márgenes del camino

Zahorra artificial en saneo de blandón de firme granular y profundidad variable, husos Z(40)/Z(25) y 75% de caras de fractura, puesta en obra en capas de 10 cm., extendida y compactada, incluyendo excavación, preparación de la superficie de asiento y refinado de la superficie acabada.
