**INFORME DE ESTADO DE INSTALACIONES Y EQUIPOS DE LA ETAP  
DESCALCIFICADORA DE SOCUÉLLAMOS (CIUDAD REAL)**

***15 de junio de 2023***

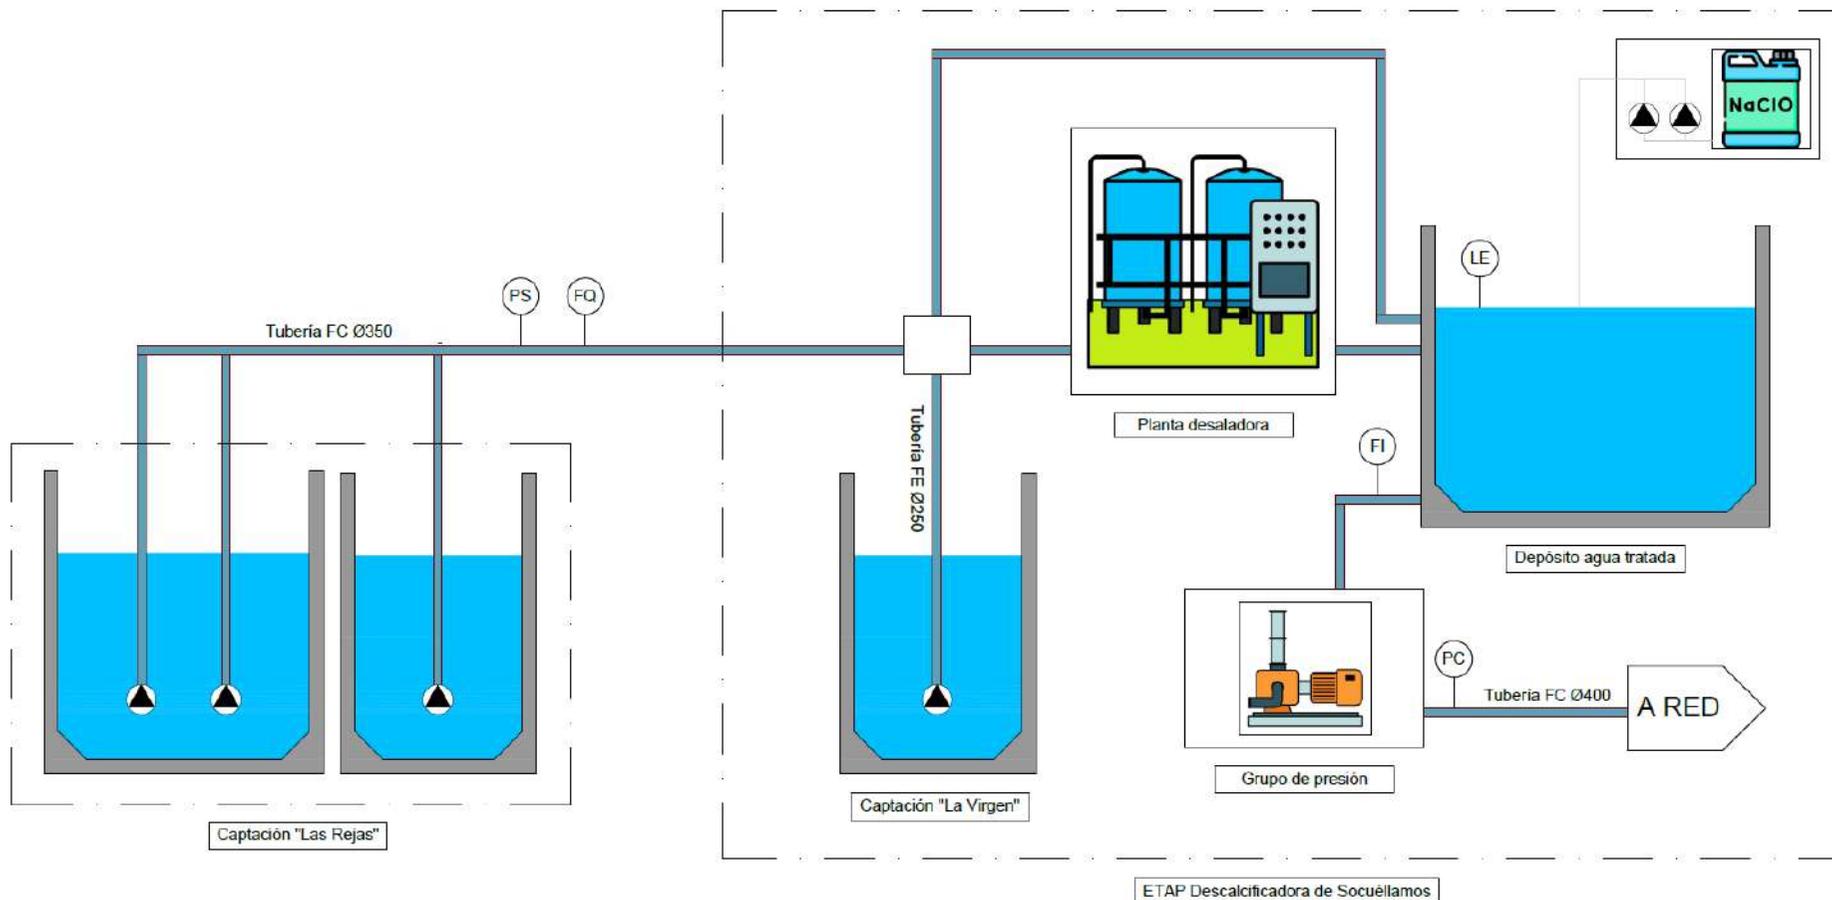
A modo resumen el esquema hidráulico de la instalación se indica a continuación:

Desde los dos puntos de captación que dispone el municipio, denominados “Las Rejas” y “La Virgen” se acomete tanto a la planta descalcificadora ubicada en el interior del recinto de la ETAP, como al depósito de agua tratada. En la planta descalcificadora se trata el agua bruta para disminuir la dureza causada por la presencia de minerales como calcio y magnesio, en el interior de los tanques descalcificadores el agua dura fluye a través de unas resinas donde los iones de calcio y magnesio son reemplazados por iones de sodio. A medida que las resinas se saturan con minerales, es necesario llevar a cabo el proceso de regeneración. El proceso de regeneración consiste en el lavado de los tanques descalcificadores empleando una solución concentrada de salmuera, este proceso elimina los minerales adheridos a las resinas y las recarga con iones de sodio.

El agua procedente de la planta descalcificadora se conduce hasta el depósito de agua tratada donde se mezcla con el agua bruta procedente de las captaciones indicadas en el anterior párrafo, en este depósito se lleva a cabo la dosificación de hipoclorito sódico sanitario.

El agua tratada del depósito se bombea a red empleando un grupo de presión formado por 5 grupos motobomba horizontales (4 ud 15 kW + 1 ud 7,5 kW).

PS: Presostato / FQ: Medidor totalizador de caudal / LE: Medidor de nivel / FI: Medidor indicador de caudal / PC: Medidor de presión

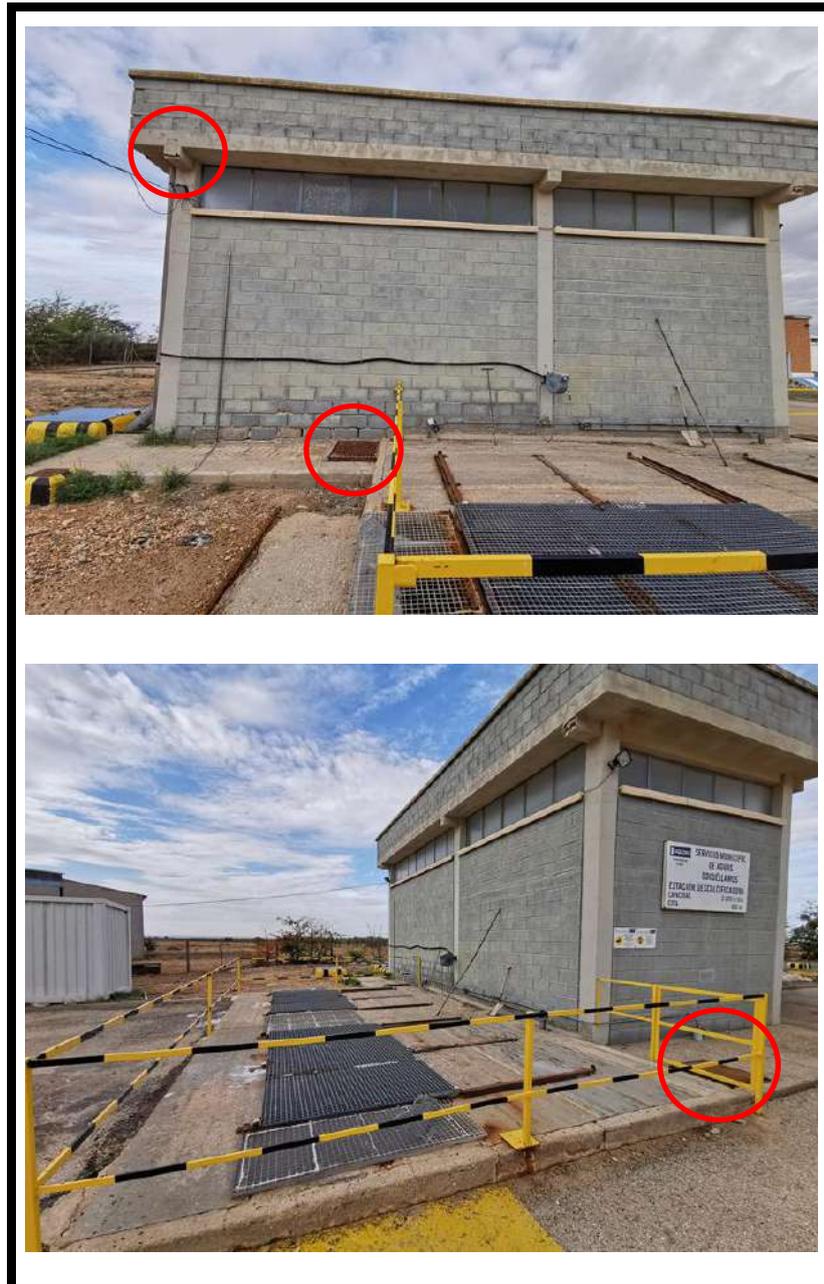
Imagen 1: Edificio desaladora

El interior del edificio de descalcificación presenta desperfectos de pintura y corrosión en elementos metálicos. Las tapas metálicas y tramex de las inmediaciones han sido pintadas anteriormente, no obstante, no se ha llevado a cabo ningún tratamiento de la superficie, en consecuencia, se observa que el óxido está reapareciendo en la superficie.

La tornillería y elementos de unión hidráulicos presentan desperfectos de pintura y óxido.

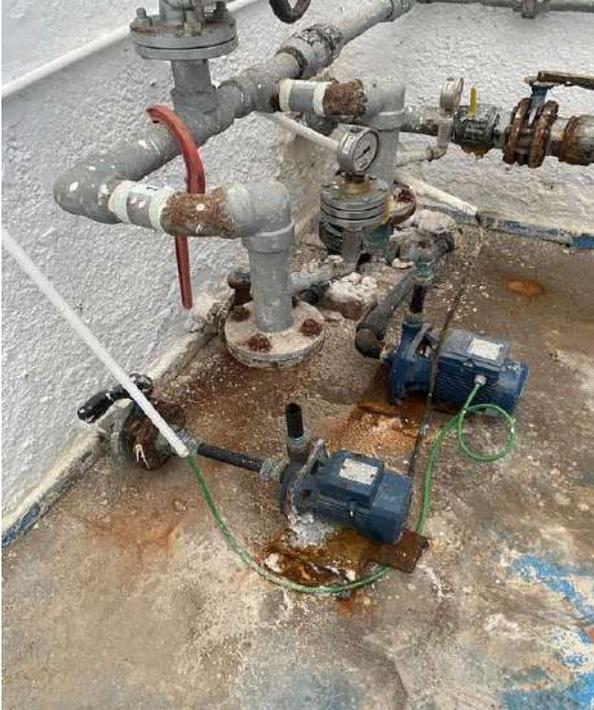
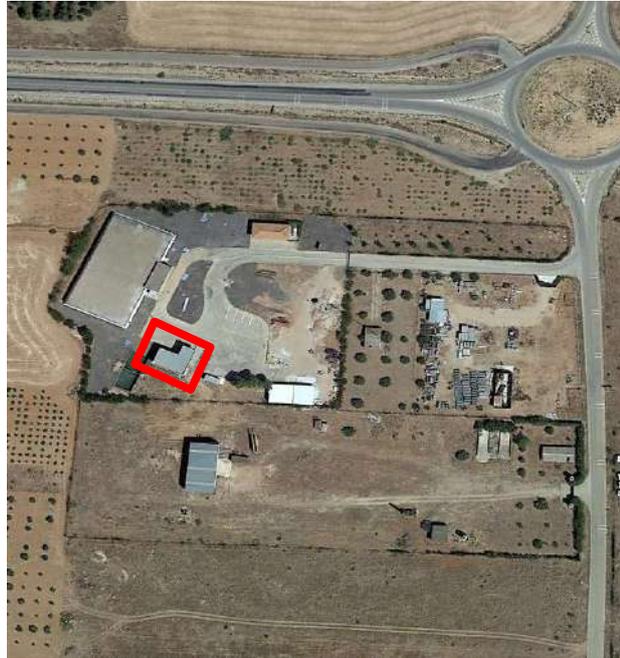
<b>EQUIPO:</b>	BOMBAS DE SALMUERA Nº1 Y Nº2		<b>CÓDIGO:</b>	E1 / E2
<b>VIDA ÚTIL TEÓRICA:</b>	15	<b>Años</b>	<b>PUESTA EN FUNCIONAMIENTO:</b>	2012
<b>DESCRIPCIÓN ESTADO:</b>	AMBOS EQUIPOS SE ENCUENTRAN EN MAL ESTADO, PRESENTAN AVANZADA CORROSIÓN Y FALTA DE MATERIAL. UNA DE LAS BOMBAS SE ENCUENTRA FUERA DE SERVICIO.

Nº:	FECHA:	DESCRIPCIÓN:	
1			
2			
3			
4			
PÉRDIDA VIDA ÚTIL (años)	CAUSAS PÉRDIDA		
5	FALTA DE LIMPIEZA DEL RODETE, DESAGASTE PREMATURO PROVOCADO POR LA SALMUERA Y FALTA DE LIMPIEZA DE ESTA.		
VIDA ÚTIL RESTANTE (años)	COSTE SUSTITUCIÓN EQUIPO (PEM)	VALOR ACTUAL DEL EQUIPO	TIEMPO SIN MANTENIMIENTO
-2	2.575,82 €	FIN VIDA ÚTIL	NA

- CORRECTA LUBRICACIÓN DEL MOTOR, ZONA DE OBTURACIÓN Y COJINETES
- CONTROL DE CONSUMO DEL MOTOR Y TENSIÓN, MEDIDA DE AISLAMIENTO CONDUCTOR
- CONTROL DE ACEITE, DISPOSITIVOS DE SEGURIDAD Y RECUBRIMIENTO

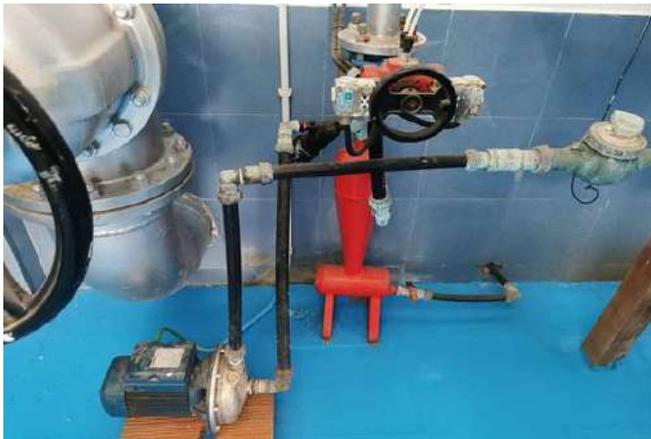
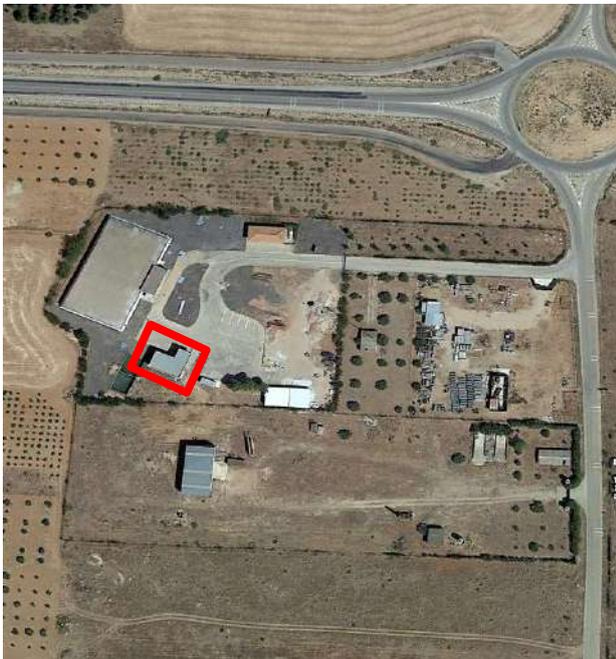
<b>FICHA DE ESTADO DEL EQUIPO</b>		<b>ETAP DESCALCIFICADORA SOCUÉLLAMOS</b>	
<b>EQUIPO:</b>		BOMBA DE LAVADO		<b>CÓDIGO:</b>	E3
<b>VIDA ÚTIL TEÓRICA:</b>		15	Años	<b>PUESTA EN FUNCIONAMIENTO:</b>	2012
<b>DESCRIPCIÓN ESTADO:</b>		EQUIPO DETERIORADO PRESENTAN CORROSIÓN MODERADA Y FALTA DE MATERIAL.

<b>MANTENIMIENTO (M), REPARACIONES (R) Y SUSTITUCIONES (S) REALIZADAS:</b>					
Nº:	FECHA:	DESCRIPCIÓN:			
1					
2					
3					
4					
PÉRDIDA VIDA ÚTIL (años)		CAUSAS PÉRDIDA			
1		FALTA DE LIMPIEZA DEL RODETE, FALTA DE LIMPIEZA Y LUBRICACIÓN.			
VIDA ÚTIL RESTANTE (años)	COSTE SUSTITUCIÓN EQUIPO (PEM)	VALOR ACTUAL DEL EQUIPO	TIEMPO SIN MANTENIMIENTO		
2	733,20 €	97,76 €	NA		
<b>LABORES DE MANTENIMIENTO NECESARIAS:</b>					
<ul style="list-style-type: none"> <li>· CORRECTA LUBRICACIÓN DEL MOTOR, ZONA DE OBTURACIÓN Y COJINETES</li> <li>· CONTROL DE CONSUMO DEL MOTOR Y TENSIÓN, MEDIDA DE AISLAMIENTO CONDUCTOR</li> <li>· CONTROL DE ACEITE, DISPOSITIVOS DE SEGURIDAD Y RECUBRIMIENTO</li> </ul>

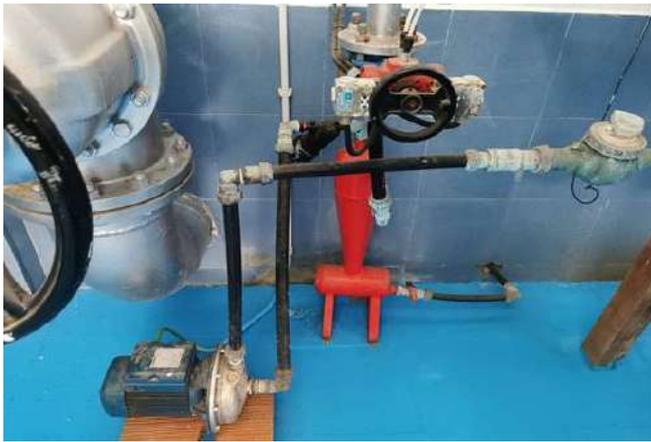
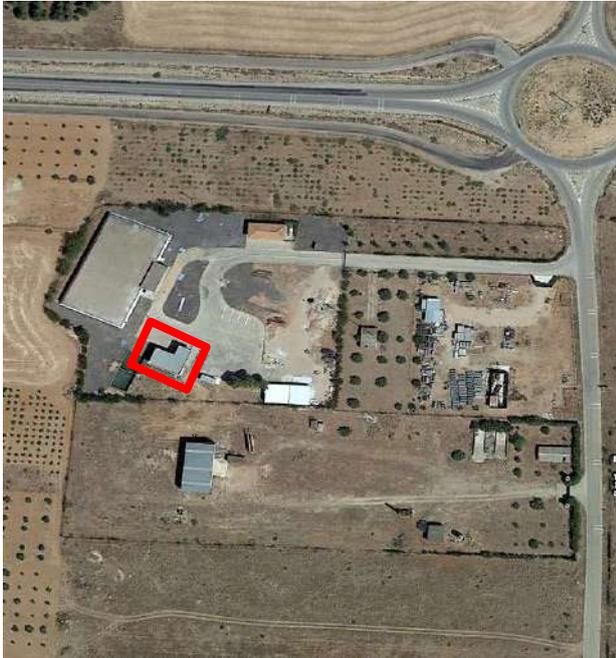
<b>FICHA DE ESTADO DEL EQUIPO</b>		<b>ETAP DESCALCIFICADORA SOCUÉLLAMOS</b>	
<b>EQUIPO:</b>		BOMBA DE LAVADO		<b>CÓDIGO:</b>	E3
<b>VIDA ÚTIL TEÓRICA:</b>		15	Años	<b>PUESTA EN FUNCIONAMIENTO:</b>	2012
<b>DESCRIPCIÓN ESTADO:</b>		EQUIPO DETERIORADO PRESENTAN CORROSIÓN MODERADA Y FALTA DE MATERIAL.

<b>MANTENIMIENTO (M), REPARACIONES (R) Y SUSTITUCIONES (S) REALIZADAS:</b>					
<b>Nº:</b>	<b>FECHA:</b>	<b>DESCRIPCIÓN:</b>			
1					
2					
3					
4					
<b>PÉRDIDA VIDA ÚTIL (años)</b>		<b>CAUSAS PÉRDIDA</b>			
1		FALTA DE LIMPIEZA DEL RODETE, FALTA DE LIMPIEZA Y LUBRICACIÓN.			
<b>VIDA ÚTIL RESTANTE (años)</b>	<b>COSTE SUSTITUCIÓN EQUIPO (PEM)</b>	<b>VALOR ACTUAL DEL EQUIPO</b>	<b>TIEMPO SIN MANTENIMIENTO</b>		
2	733,20 €	97,76 €	NA		
<b>LABORES DE MANTENIMIENTO NECESARIAS:</b>					
<ul style="list-style-type: none"> <li>· CORRECTA LUBRICACIÓN DEL MOTOR, ZONA DE OBTURACIÓN Y COJINETES</li> <li>· CONTROL DE CONSUMO DEL MOTOR Y TENSIÓN, MEDIDA DE AISLAMIENTO CONDUCTOR</li> <li>· CONTROL DE ACEITE, DISPOSITIVOS DE SEGURIDAD Y RECUBRIMIENTO</li> </ul>

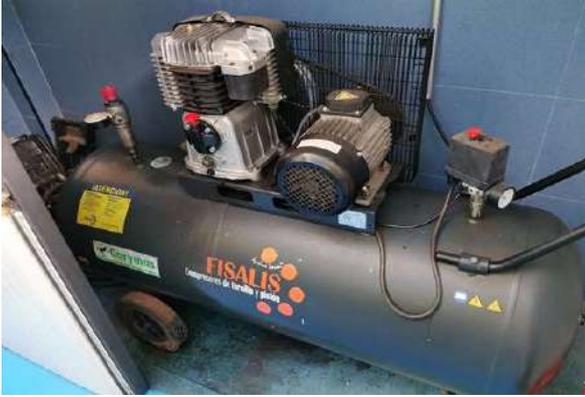
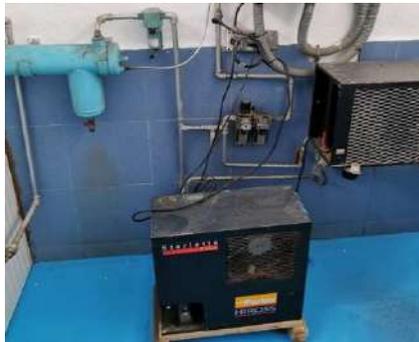
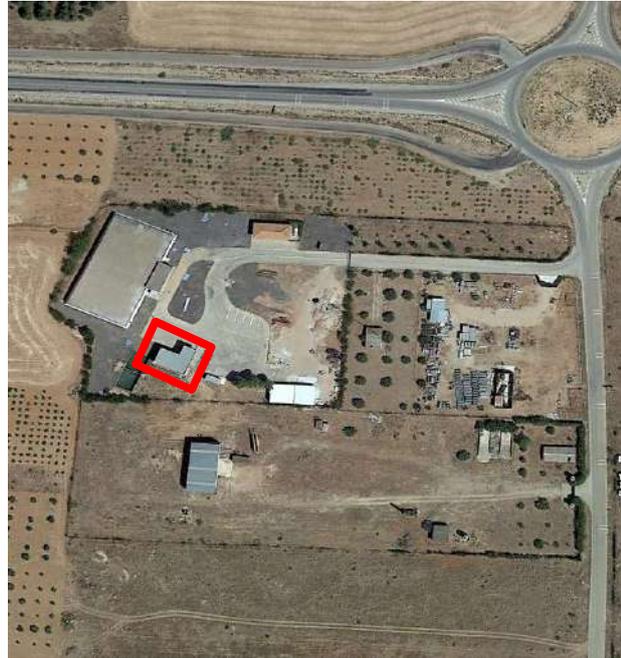
<b>EQUIPO:</b>	GRUPO DE PRESIÓN Y SECADOR DESCALCIFICADORA		<b>CÓDIGO:</b>	E4
<b>VIDA ÚTIL TEÓRICA:</b>	15	<b>Años</b>	<b>PUESTA EN FUNCIONAMIENTO:</b>	2022
<b>DESCRIPCIÓN ESTADO:</b>	ESTADO GENERAL CORRECTO

NO SE DISPONE DE HISTORIAL DE MANTENIMIENTO DEL EQUIPO

VIDA ÚTIL RESTANTE (años)	COSTE SUSTITUCIÓN EQUIPO (PEM)	VALOR ACTUAL DEL EQUIPO	TIEMPO SIN MANTENIMIENTO
13	1.690,00 €	1.464,67 €	NA

- CAMBIO DE ACEITE Y FILTROS
- CONTROL CONSUMO ELÉCTRICO MOTOR ELÉCTRICO
- CONTROL DE PRESIÓN

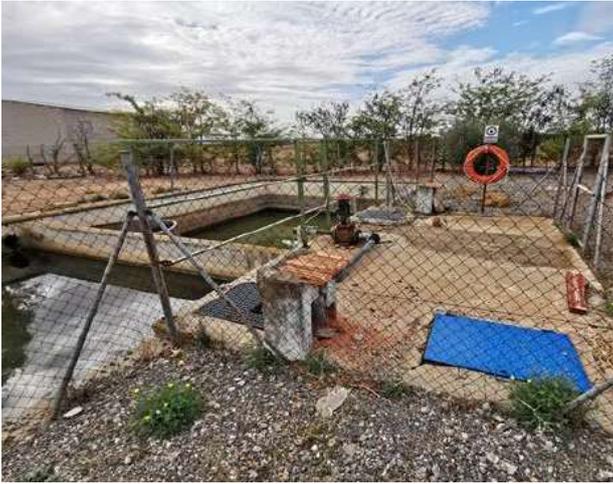
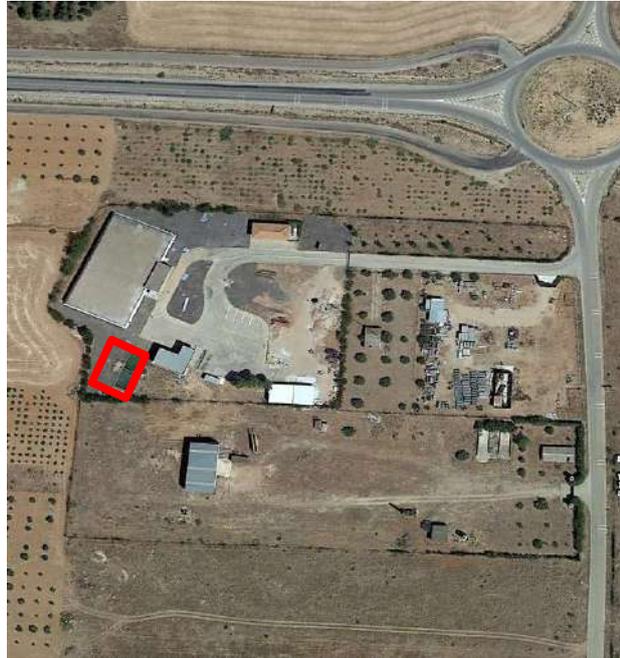
<b>FICHA DE ESTADO DEL EQUIPO</b>		<b>ETAP DESCALCIFICADORA SOCUÉLLAMOS</b>	
<b>EQUIPO:</b>	BOMBAS DE RECHAZO		<b>CÓDIGO:</b>	E5 / E6
<b>VIDA ÚTIL TEÓRICA:</b>	15	<b>Años</b>	<b>PUESTA EN FUNCIONAMIENTO:</b>	NA
<b>DESCRIPCIÓN ESTADO:</b>	UNO DE LOS EQUIPOS SE ENCUENTRA SUMERGIDO Y EN FUNCIONAMIENTO. EL SEGUNDO EQUIPO SE ENCUENTRA FUERA DE SERVICIO Y PRESENTA AVAZANDA CORROSIÓN Y PÉRDIDA DE MATERIAL.

Nº:	FECHA:	DESCRIPCIÓN:	
1			
2			
3			
4			
PÉRDIDA VIDA ÚTIL (años)	CAUSAS PÉRDIDA		
5	FALTA DE MANTENIMIENTO.		
VIDA ÚTIL RESTANTE (años)	COSTE SUSTITUCIÓN EQUIPO (PEM)	VALOR ACTUAL DEL EQUIPO	TIEMPO SIN MANTENIMIENTO
-	2.601,64 €	FIN VIDA ÚTIL	NA

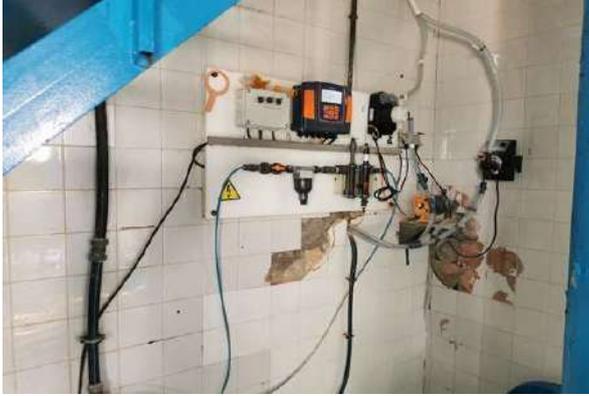
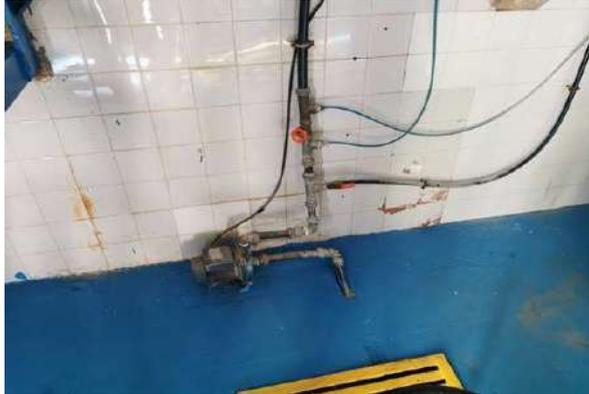
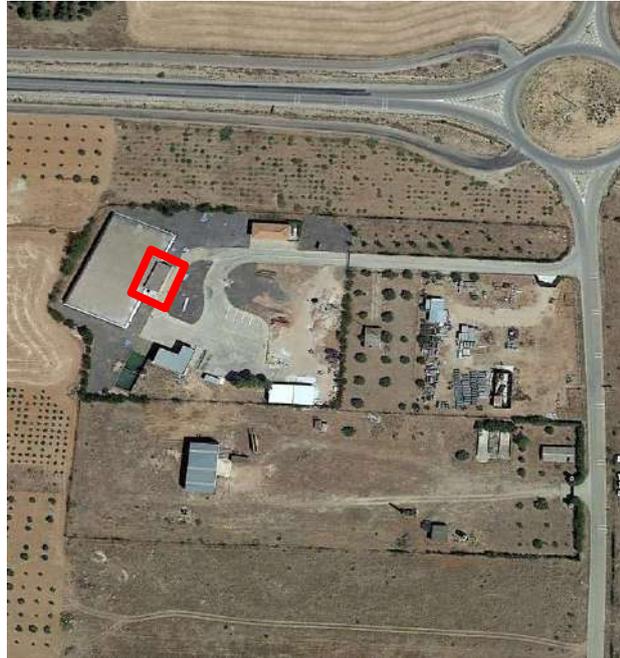
<b>EQUIPO:</b>	EQUIPO DOSIFICACIÓN HIPOCLORITO SÓDICO		<b>CÓDIGO:</b>	E7
<b>VIDA ÚTIL TEÓRICA:</b>	15	<b>Años</b>	<b>PUESTA EN FUNCIONAMIENTO:</b>	2017
<b>DESCRIPCIÓN ESTADO:</b>	CONTROLADOR Y TRANSMISOR EN FUNCIONAMIENTO, BOMBAS DOSIFICADORAS EN MAL ESTADO PRESENTAN CORROSIÓN Y FALTA DE MATERIAL. TUBERÍAS Y CONEXIONES EN MAL ESTADO.

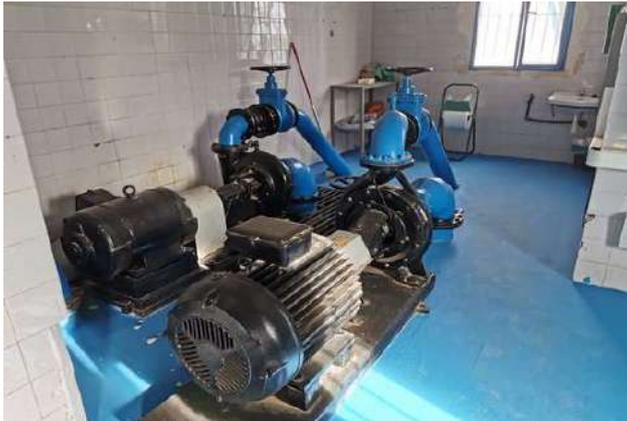
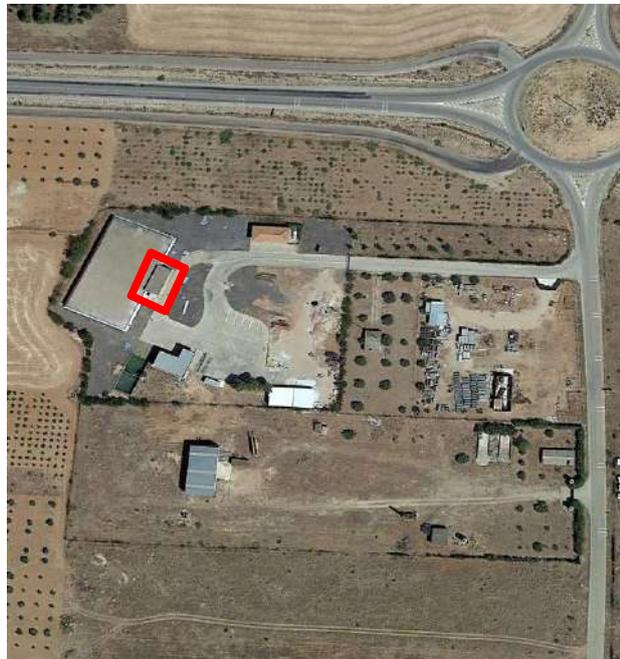
<b>FICHA DE ESTADO DEL EQUIPO</b>	<b>ETAP DESCALCIFICADORA SOCUÉLLAMOS</b>	
<b>EQUIPO:</b>	BOMBAS DE IMPULSIÓN ANTIGUO DEPÓSITO		<b>CÓDIGO:</b> E8 / E9
<b>VIDA ÚTIL TEÓRICA:</b>	15	<b>Años</b>	<b>PUESTA EN FUNCIONAMIENTO:</b> NA
<b>DESCRIPCIÓN ESTADO:</b>	EQUIPOS EN DESUSO DEBIDO A QUE SE BOMBEA AGUA A RED EMPLEANDO EL GRUPO DE PRESIÓN (E10 - E15). EN BUEN ESTADO.

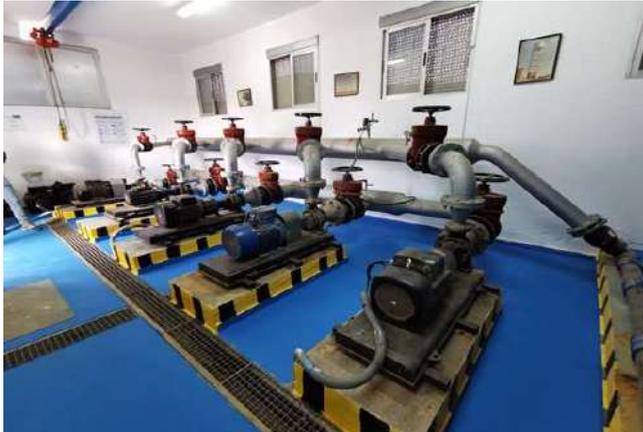
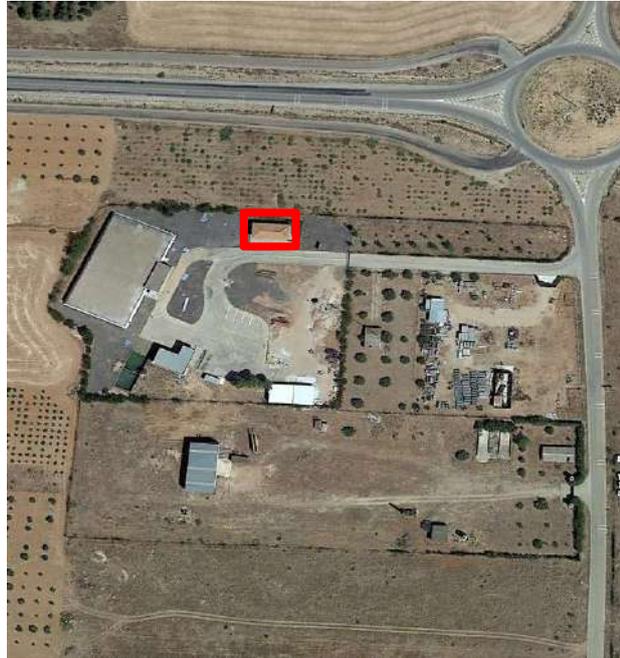
<b>FICHA DE ESTADO DEL EQUIPO</b>		<b>ETAP DESCALCIFICADORA SOCUÉLLAMOS</b>	
<b>EQUIPO:</b>	BOMBAS DE IMPULSIÓN A RED		<b>CÓDIGO:</b>	E10 - E15
<b>VIDA ÚTIL TEÓRICA:</b>	15	<b>Años</b>	<b>PUESTA EN FUNCIONAMIENTO:</b>	NA
<b>DESCRIPCIÓN ESTADO:</b>	EQUIPOS EN ESTADO CORRECTO, PRESENTAN SUCIEDAD Y POLVO.

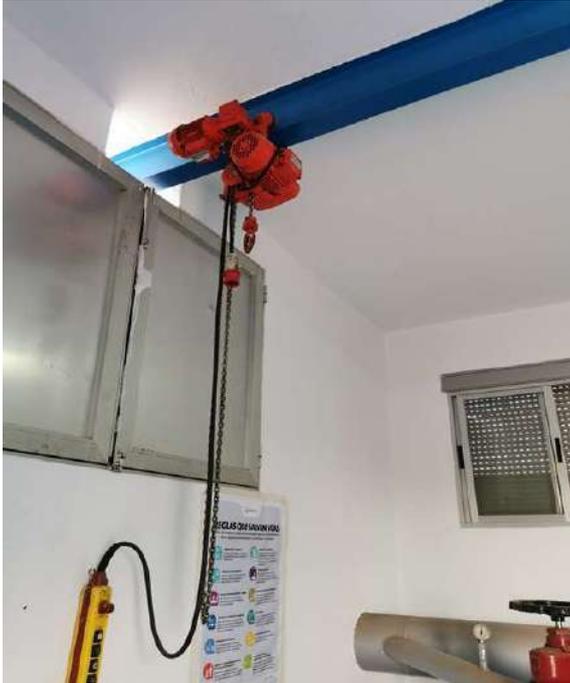
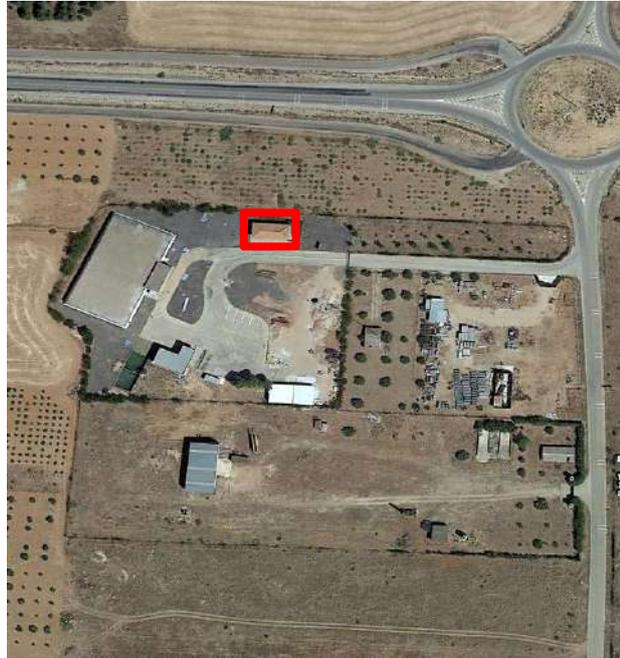
<b>EQUIPO:</b>	POLIPASTO EDIFICIO BOMBEO DE IMPULSIÓN A RED		<b>CÓDIGO:</b>	E16
<b>VIDA ÚTIL TEÓRICA:</b>	15	<b>Años</b>	<b>PUESTA EN FUNCIONAMIENTO:</b>	NA
<b>DESCRIPCIÓN ESTADO:</b>	LA PINTURA PRESENTA PÉRDIDA DE MATERIAL.

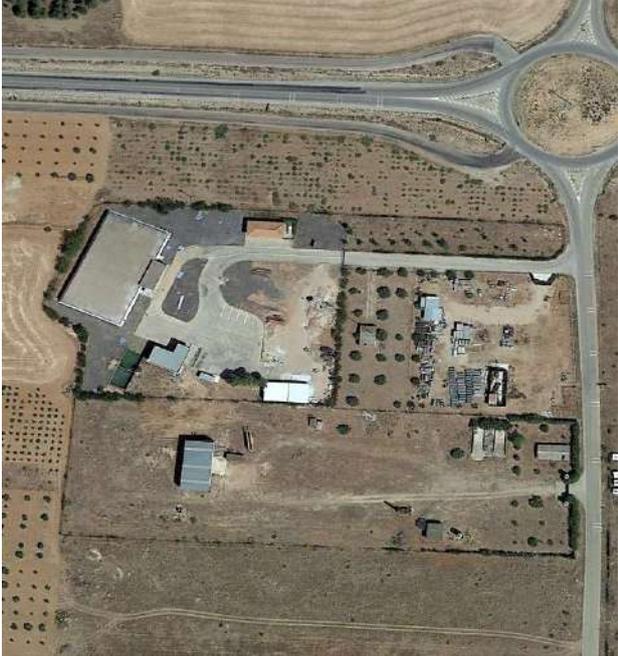
FICHA DE ESTADO DEL EQUIPO		ETAP DESCALCIFICADORA SOCUÉLLAMOS	
EQUIPO:		CAPTACIÓN POZO LA VIRGEN		CÓDIGO:	E17
VIDA ÚTIL TEÓRICA:		15	Años	PUESTA EN FUNCIONAMIENTO:	NA
DESCRIPCIÓN ESTADO:		NO ACCESIBLE, EQUIPO SUMERGIDO.

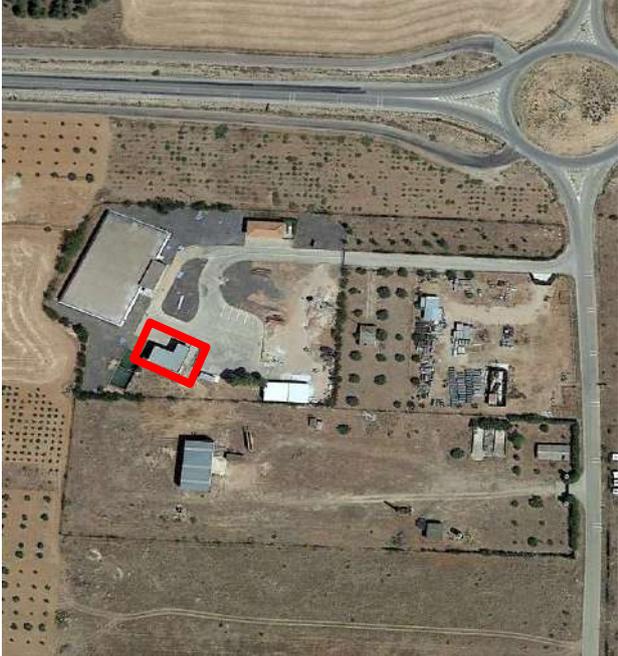
FICHA DE ESTADO DEL EQUIPO		ETAP DESCALCIFICADORA SOCUÉLLAMOS	
EQUIPO:		BOMBA DE ACHIQUE DESCALCIFICADORA		CÓDIGO:	E18
VIDA ÚTIL TEÓRICA:		15	Años	PUESTA EN FUNCIONAMIENTO:	NA
DESCRIPCIÓN ESTADO:		MAL ESTADO, FUERA DE SERVICIO.

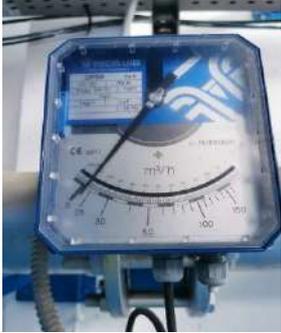
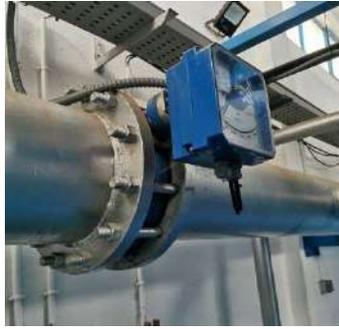
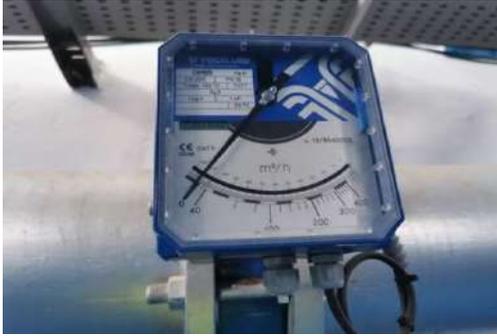
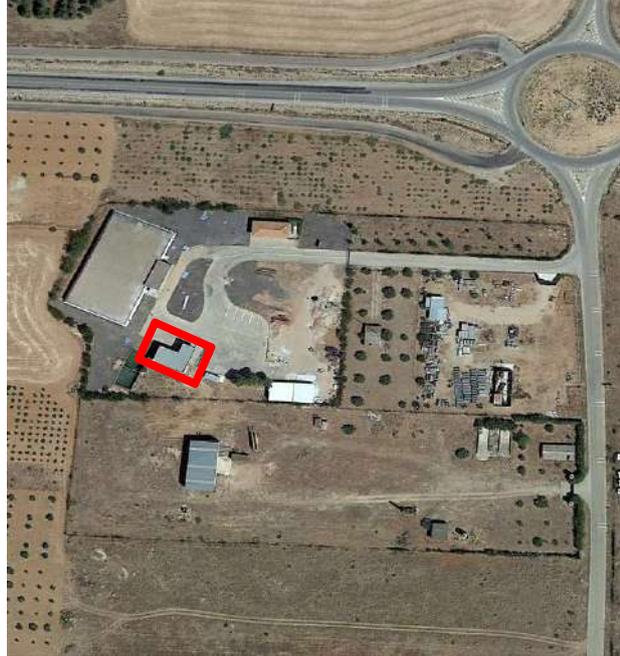
<b>EQUIPO:</b>	MEDIDORES DE CAUDAL DESCALCIFICADORA		<b>CÓDIGO:</b>	I.1
<b>VIDA ÚTIL TEÓRICA:</b>	15	<b>Años</b>	<b>PUESTA EN FUNCIONAMIENTO:</b>	NA
<b>DESCRIPCIÓN ESTADO:</b>	NO SE PUDO COMPROBAR EL FUNCIONAMIENTO DEL 100% DE LOS EQUIPOS IN SITU. APARENTEMENTE EN BUEN ESTADO.

- CONTROL DEL DETERIORO DEL IMÁN DE ARRASTRE
- CONTROL DE DETERIORO DEL MUELLE DE TORSIÓN O LECTURA
- CONTROL DE DESGASTE DE LOS COJINETES DEL EJE DE TORSIÓN
- CONTROL DE DESGASTE DE LA PALANCA Y DISCO DE MEDIDA

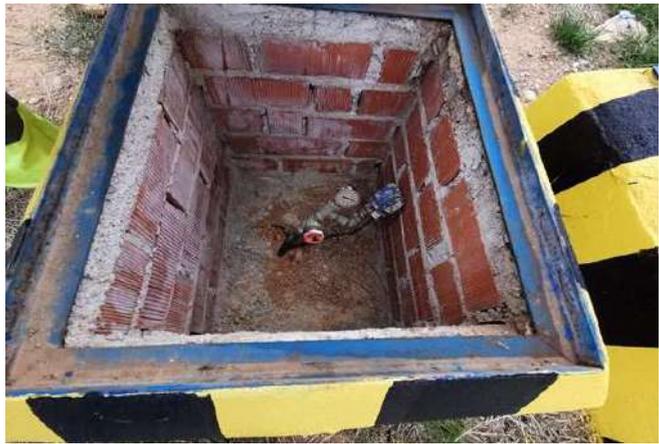
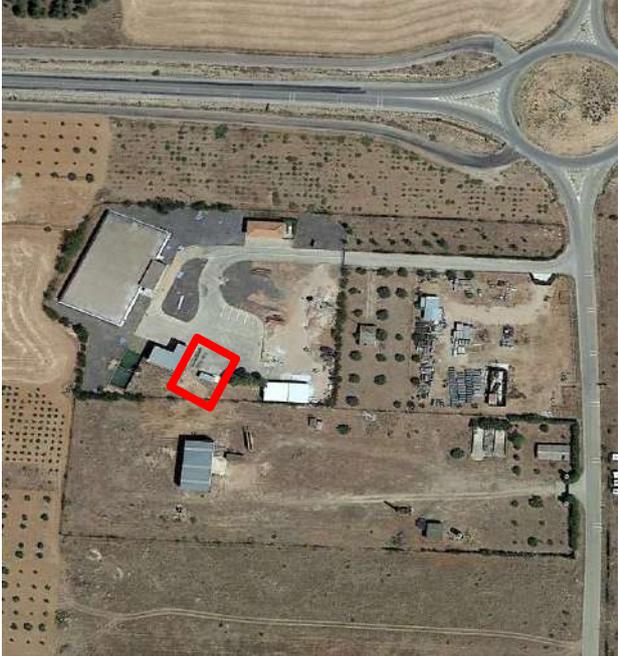
FICHA DE ESTADO DEL EQUIPO		ETAP DESCALCIFICADORA SOCUÉLLAMOS	
EQUIPO:		PRESOSTATO ENTRADA A DESCALCIFICADORA		CÓDIGO:	I.2
VIDA ÚTIL TEÓRICA:		15	Años	PUESTA EN FUNCIONAMIENTO:	NA
DESCRIPCIÓN ESTADO:		MAL ESTADO EXTERIOR.

-	650,19 €	130,04 €	NA		
LABORES DE MANTENIMIENTO NECESARIAS:					
<ul style="list-style-type: none"> <li>· INSPECCIÓN VISUAL PARA IDENTIFICAR SIGNOS DESGASTE O DAÑO</li> <li>· LIMPIEZA DE CONTACTOS ELÉCTRICOS</li> <li>· VERIFICACIÓN DEL DIAFRAGMA O PISTÓN</li> <li>· PRUEBA DE FUNCIONAMIENTO</li> </ul>					
INPECCIÓN REALIZADA POR:			FDO:		
NOMBRE:

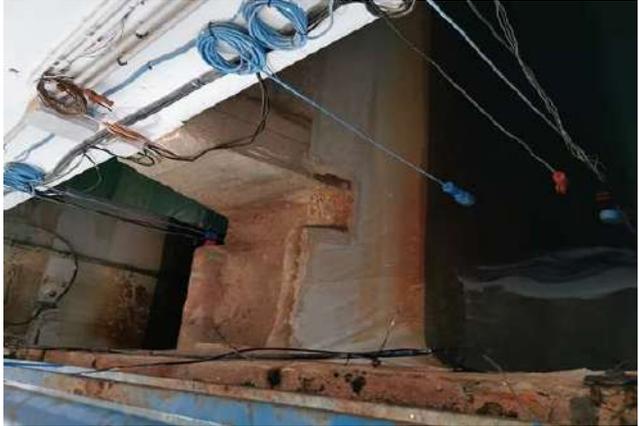
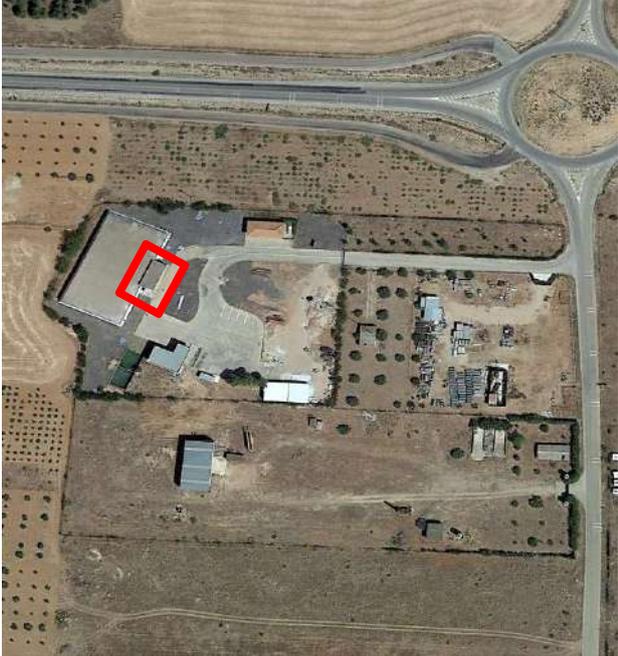
FICHA DE ESTADO DEL EQUIPO		ETAP DESCALCIFICADORA SOCUÉLLAMOS	
EQUIPO:		BOYAS DE NIVEL Y SENSOR DE NIVEL DEPÓSITO		CÓDIGO:	I.3
VIDA ÚTIL TEÓRICA:		15	Años	PUESTA EN FUNCIONAMIENTO:	NA
DESCRIPCIÓN ESTADO:		SENSOR DE NIVEL EN FUNCIONAMIENTO, BOYAS DE NIVEL SIN COMPROBAR IN SITU.

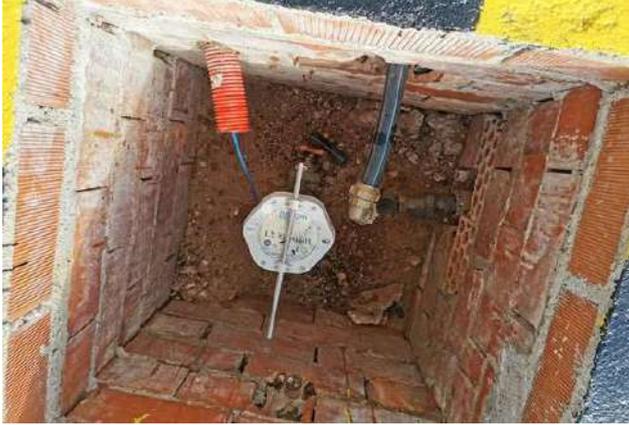
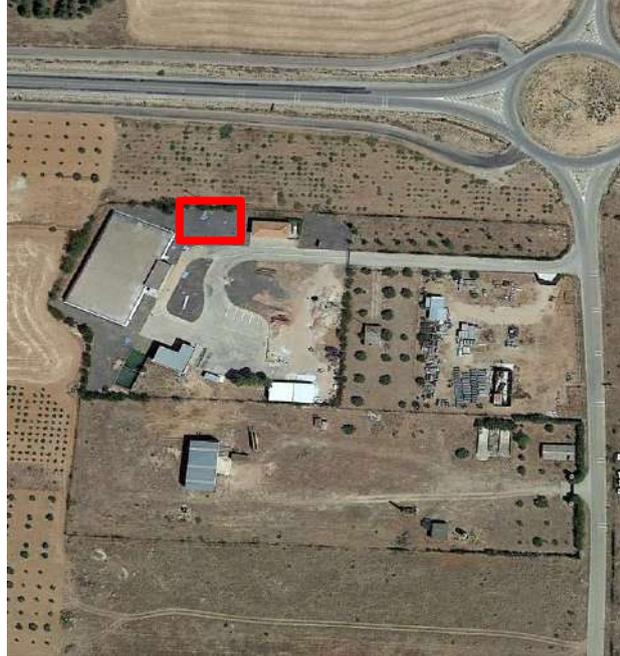
<b>EQUIPO:</b>	CAUDALÍMETRO ENTRADA A BOMBEO DE IMPULSIÓN A RED		<b>CÓDIGO:</b>	I.4
<b>VIDA ÚTIL TEÓRICA:</b>	15	<b>Años</b>	<b>PUESTA EN FUNCIONAMIENTO:</b>	NA
<b>DESCRIPCIÓN ESTADO:</b>	FAVORABLE.

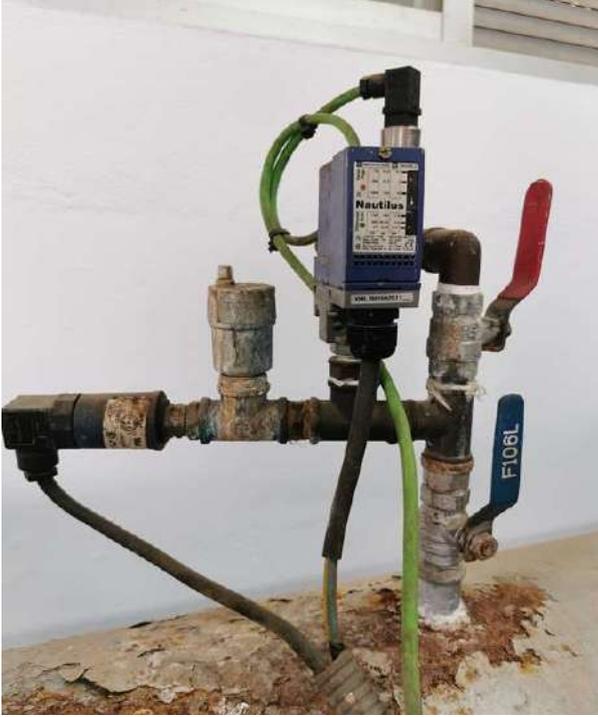
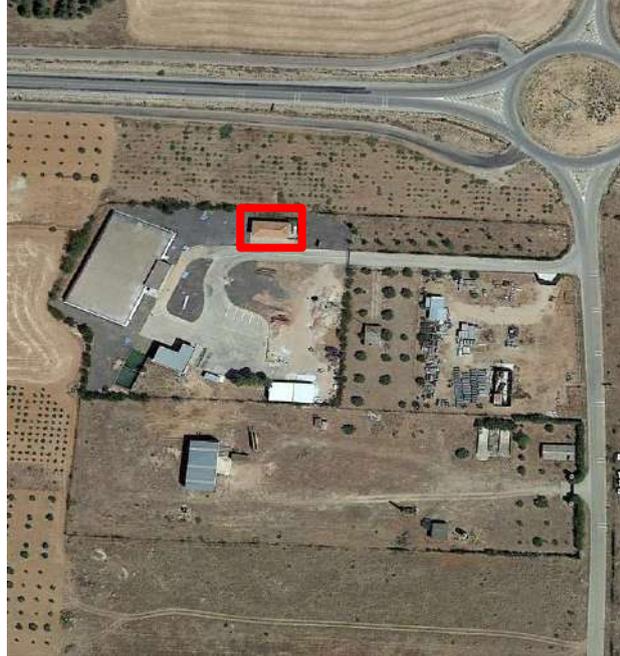
<b>EQUIPO:</b>	SENSOR DE PRESIÓN IMPULSIÓN BOMBO A RED		<b>CÓDIGO:</b>	I.5
<b>VIDA ÚTIL TEÓRICA:</b>	15	<b>Años</b>	<b>PUESTA EN FUNCIONAMIENTO:</b>	NA
<b>DESCRIPCIÓN ESTADO:</b>	FAVORABLE.

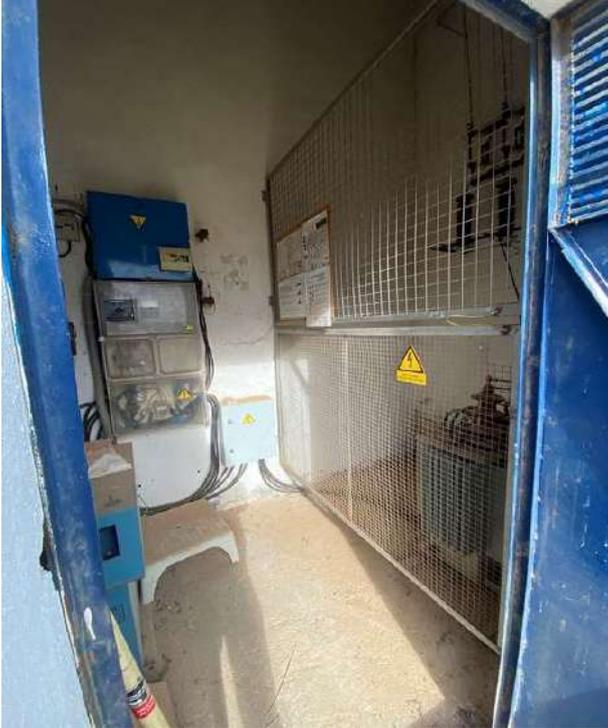
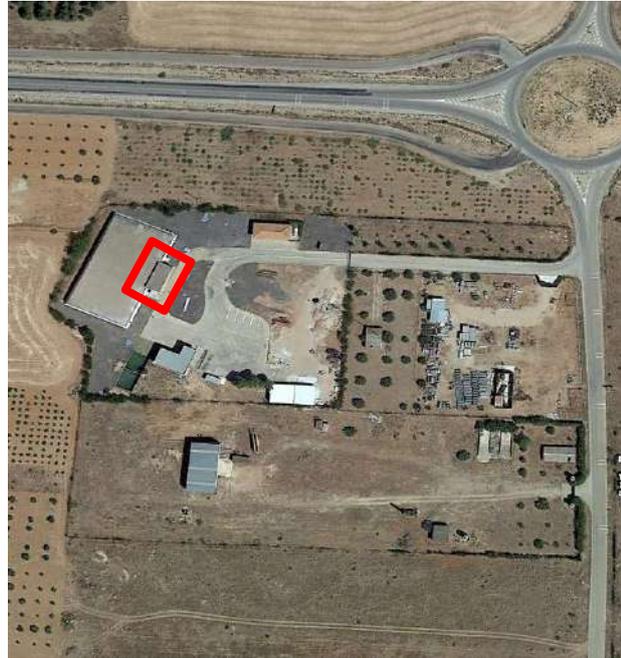
Tras inspeccionar el centro de transformación de abonado de 400 kVA de potencia desde el que se suministra energía en BT se detectan varias deficiencias:

- Presencia de abundante polvo y suciedad.
- Carece de esquema unifilar.
- Carece de enclavamientos de maniobra correctamente instalados.
- Material de seguridad (guantes) caducados.

<b>EQUIPO:</b>	CENTRO DE TRANSFORMACIÓN		<b>CÓDIGO:</b>	CT.1
<b>VIDA ÚTIL TEÓRICA:</b>	25	<b>Años</b>	<b>PUESTA EN FUNCIONAMIENTO:</b>	NA
<b>DESCRIPCIÓN ESTADO:</b>	FALTA DE MANTENIMIENTO Y LIMPIEZA, EQUIPOS DE SEGURIDAD CADUCADOS, NO DISPONE DE ESQUEMA UNIFILAR, NO DISPONE DE LIBRO DE MANTENIMIENTO EN CT NI APM EN INSTALACIÓN.

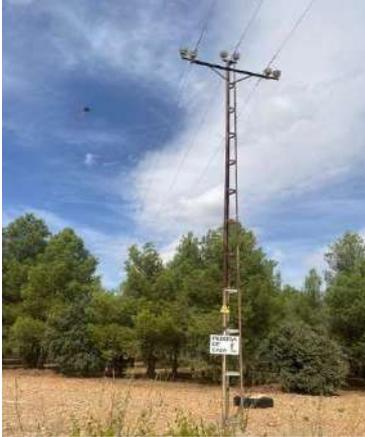
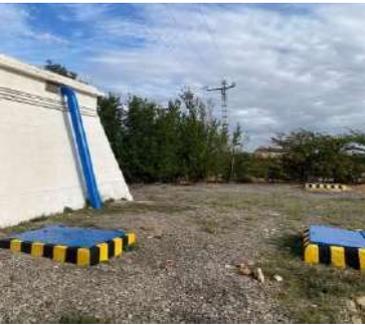
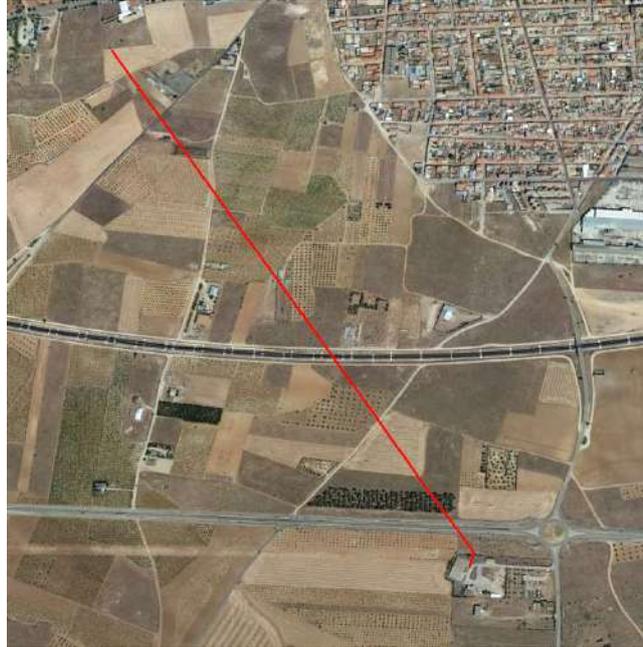
<b>EQUIPO:</b>	LÍNEA ELÉCTRICA DE MEDIA TENSIÓN		<b>CÓDIGO:</b>	LEMT.1
<b>VIDA ÚTIL TEÓRICA:</b>	40	<b>Años</b>	<b>PUESTA EN FUNCIONAMIENTO:</b>	NA
<b>DESCRIPCIÓN ESTADO:</b>	EL CLIENTE NO APORTA LIBRO DE MANTENIMIENTO NI APM, TAMPOCO ACTAS DE INSPECCIÓN PERIÓDICAS.

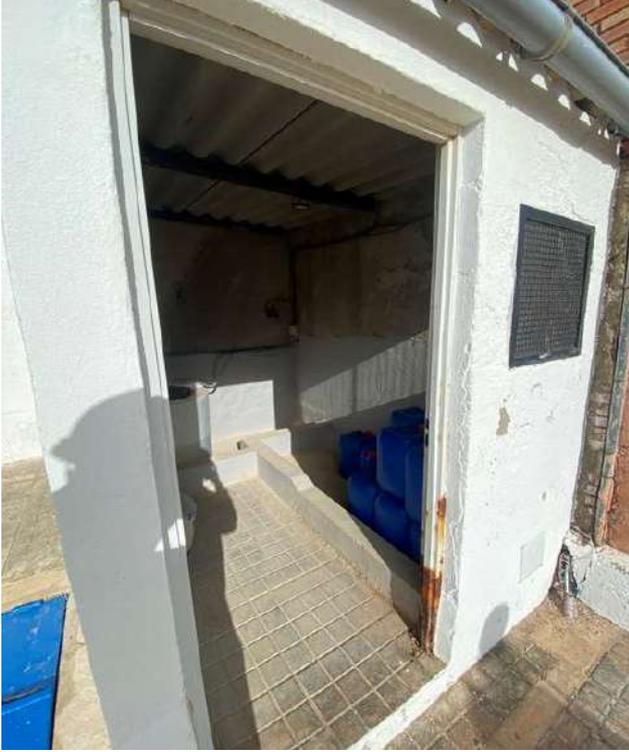
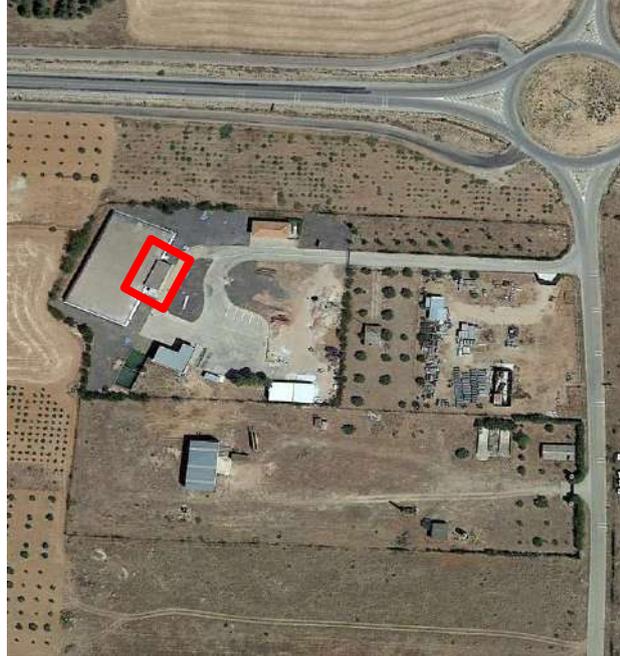
<b>EQUIPO:</b>	INSTALACIÓN DE ALMACENAMIENTO DE PRODUCTOS QUÍMICOS	<b>CÓDIGO:</b>	APQ.1
<b>VIDA ÚTIL TEÓRICA:</b>	-	<b>Años</b>	<b>PUESTA EN FUNCIONAMIENTO:</b>
<b>DESCRIPCIÓN ESTADO:</b>	FAVORABLE. NO APLICA R.D. 656/2017 POR EL VOLUMEN DE LOS PRODUCTOS ALMACENADOS.

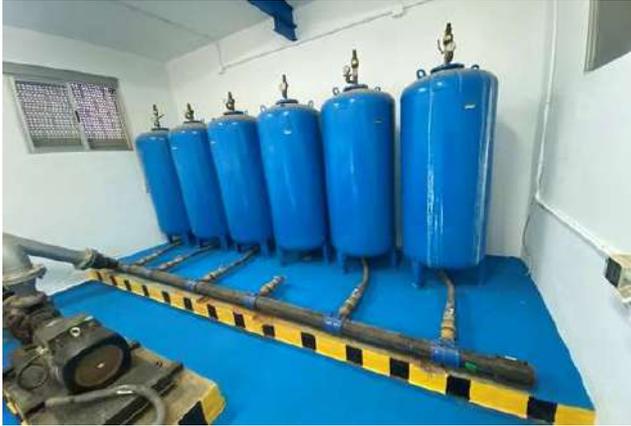
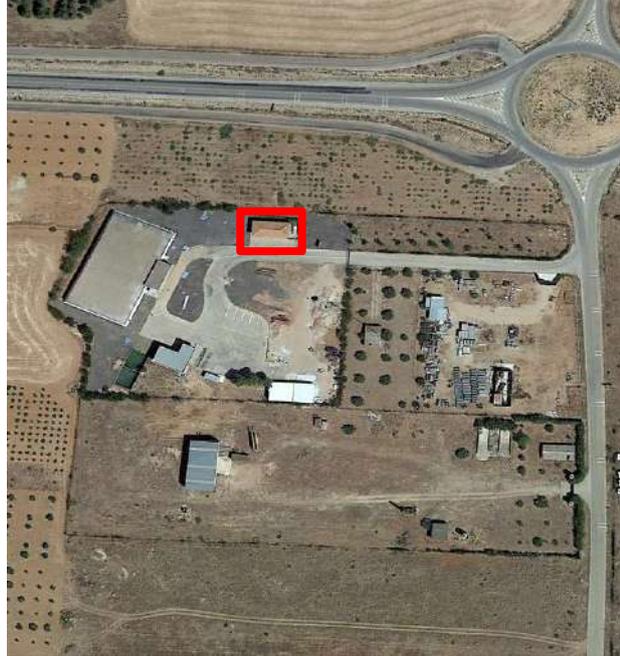
<b>EQUIPO:</b>	CALDERINES ANTIARIETE BOMBEO A RED		<b>CÓDIGO:</b>	EP.1
<b>VIDA ÚTIL TEÓRICA:</b>	25	<b>Años</b>	<b>PUESTA EN FUNCIONAMIENTO:</b>	1983
<b>DESCRIPCIÓN ESTADO:</b>	ESTADO EXTERIOR CORRECTO. 1 UD FUERA DE SERVICIO EL DÍA DE LA VISITA. EL CLIENTE NO APORTA LIBRO DE MANTENIMIENTO NI CERTIFICADO DE REGISTRO DE LA INSTALACIÓN EN INDUSTRIA.

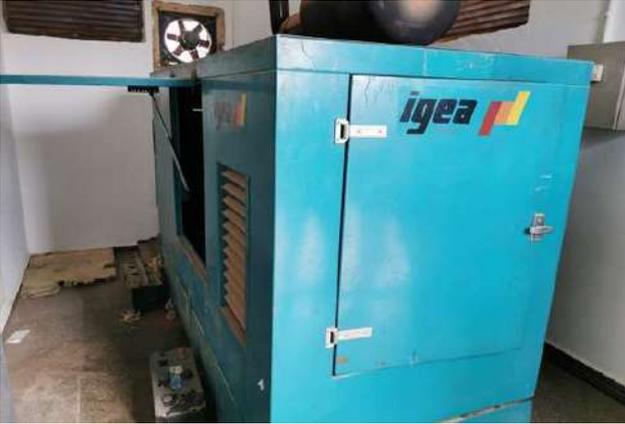
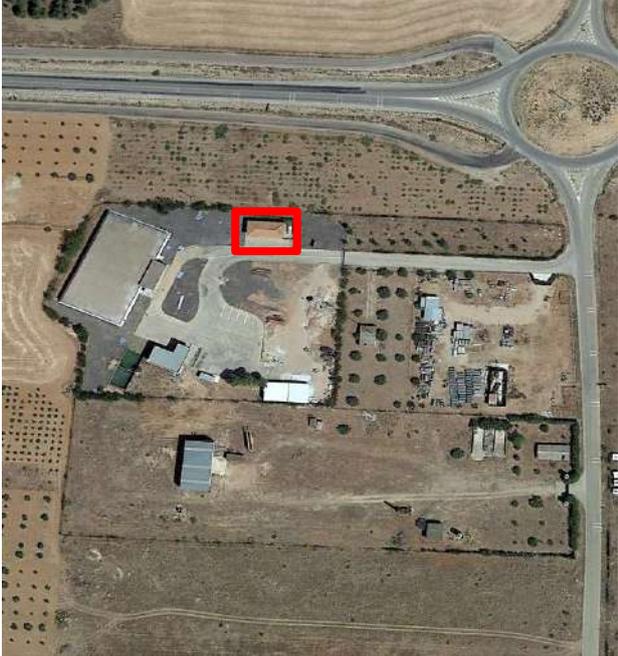
<b>FICHA DE ESTADO DEL EQUIPO</b>		<b>ETAP DESCALCIFICADORA SOCUÉLLAMOS</b>	
<b>EQUIPO:</b>		GRUPO ELECTRÓGENO		<b>CÓDIGO:</b>	GE.1
<b>VIDA ÚTIL TEÓRICA:</b>		25	Años	<b>PUESTA EN FUNCIONAMIENTO:</b>	1997
<b>DESCRIPCIÓN ESTADO:</b>		ESTADO EXTERIOR CORRECTO, EL MOTOR Y EL ALTERNADOR PRESENTAN SUCIEDAD Y POLVO.

<b>MANTENIMIENTO (M), REPARACIONES (R) Y SUSTITUCIONES (S) REALIZADAS:</b>					
<b>Nº:</b>	<b>FECHA:</b>	<b>DESCRIPCIÓN:</b>			
1					
2					
3					
4					
<b>PÉRDIDA VIDA ÚTIL (años)</b>		<b>CAUSAS PÉRDIDA</b>			
0					
<b>VIDA ÚTIL RESTANTE (años)</b>	<b>COSTE SUSTITUCIÓN EQUIPO (PEM)</b>	<b>VALOR ACTUAL DEL EQUIPO</b>	<b>TIEMPO SIN MANTENIMIENTO</b>		
-2	16.250,00 €	FIN VIDA UTIL	-		
<b>LABORES DE MANTENIMIENTO NECESARIAS:</b>					
<ul style="list-style-type: none"> <li>· INSPECCIÓN GENERAL DEL ESTADO DEL MOTOR</li> <li>· REVISIÓN DEL NIVEL DE AGUA DEL RADIADOR</li> <li>· COMPROBACIÓN DEL NIVEL DE GASÓLEO</li> <li>· REVISIÓN ESTADO CORREAS DE LA BOMBA Y DEL ALTERNADOR</li> </ul>

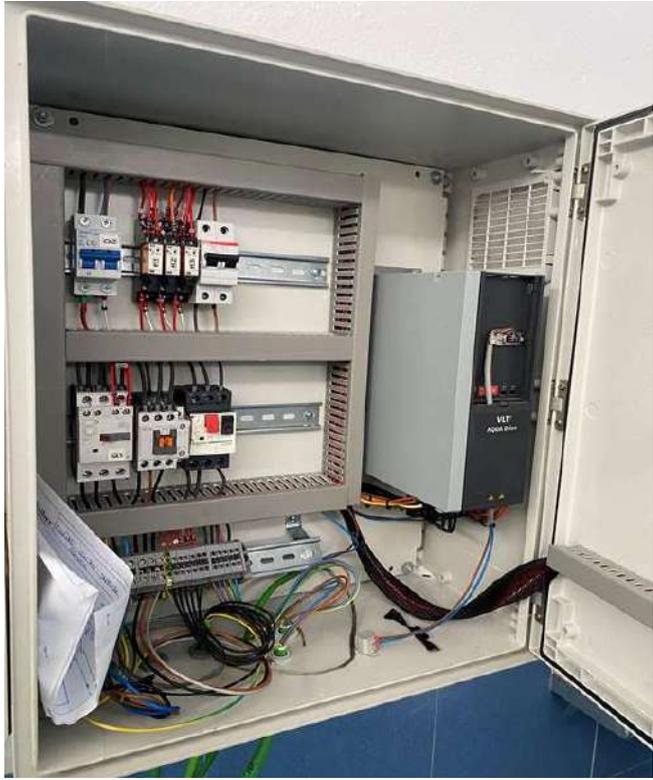
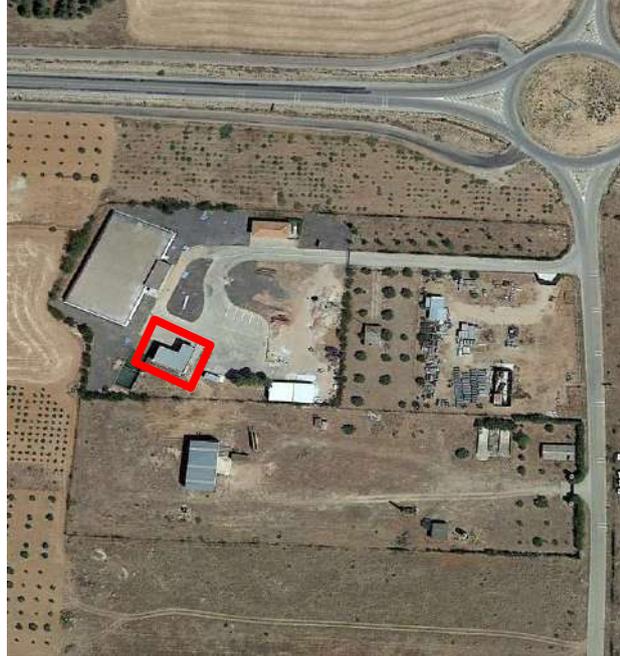
<b>EQUIPO:</b>	CUADRO ELÉCTRICO BOMBAS DE SALMUERA		<b>CÓDIGO:</b>	EL.1
<b>VIDA ÚTIL TEÓRICA:</b>	25	<b>Años</b>	<b>PUESTA EN FUNCIONAMIENTO:</b>	2012
<b>DESCRIPCIÓN ESTADO:</b>	EN FUNCIONAMIENTO. IDENTIFICACIÓN DE CONDUCTORES SEGÚN COLOR DEL AISLAMIENTO INCORRECTO, LA APARAMENTA CARECE DE ETIQUETADO QUE PERMITA SU IDENTIFICACIÓN, CARECE DE ESQUEMA UNIFILAR.
