**INFORME DE ESTADO DE INSTALACIONES Y EQUIPOS DE LA ETAP  
DESCALCIFICADORA DE SOCUÉLLAMOS (CIUDAD REAL)**

***15 de junio de 2023***

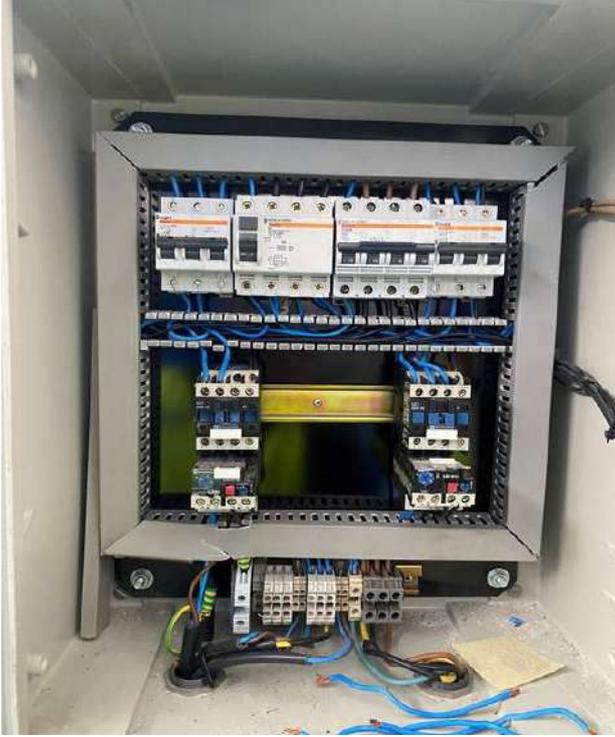
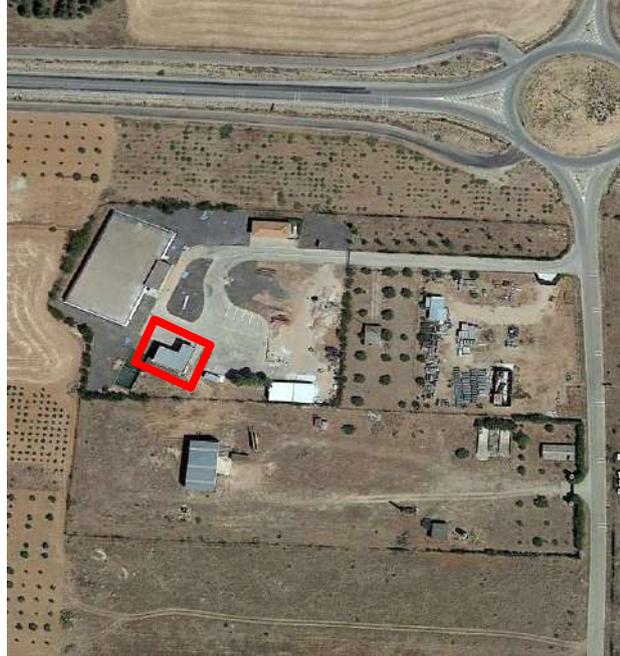
<b>EQUIPO:</b>	CUADRO ELÉCTRICO BOMBAS DE REHAZO		<b>CÓDIGO:</b>	EL.2
<b>VIDA ÚTIL TEÓRICA:</b>	25	<b>Años</b>	<b>PUESTA EN FUNCIONAMIENTO:</b>	2012
<b>DESCRIPCIÓN ESTADO:</b>	EN FUNCIONAMIENTO. IDENTIFICACIÓN DE CONDUCTORES SEGÚN COLOR DEL AISLAMIENTO INCORRECTO, LA APARATURA CARECE DE ETIQUETADO QUE PERMITA SU IDENTIFICACIÓN, CARECE DE ESQUEMA UNIFILAR.

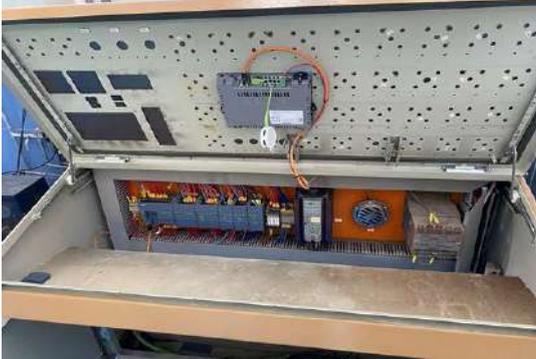
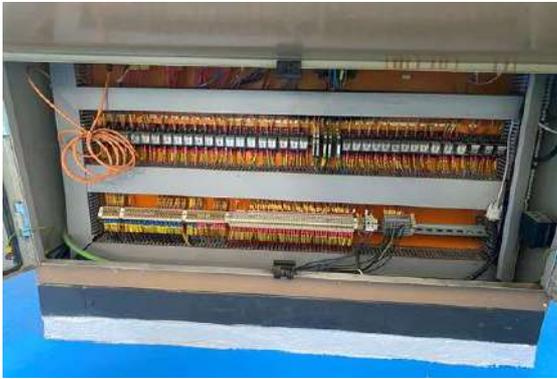
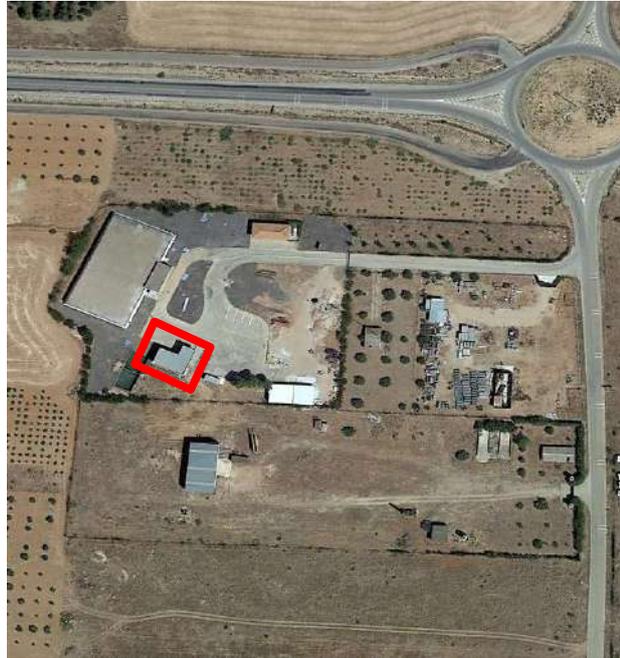
<b>EQUIPO:</b>	PUPITRE PLC Y HMI PLANTA DESALADORA		<b>CÓDIGO:</b>	EL.3
<b>VIDA ÚTIL TEÓRICA:</b>	25	<b>Años</b>	<b>PUESTA EN FUNCIONAMIENTO:</b>	2012
<b>DESCRIPCIÓN ESTADO:</b>	HMI EN FUNCIONAMIENTO, NO SE PUEDE COMPROBAR IN SITU EL CORRECTO FUNCIONAMIENTO DEL 100% DE LAS CONSIGNAS DE FUNCIONAMIENTO Y PROCESOS EN AUTOMÁTICO.

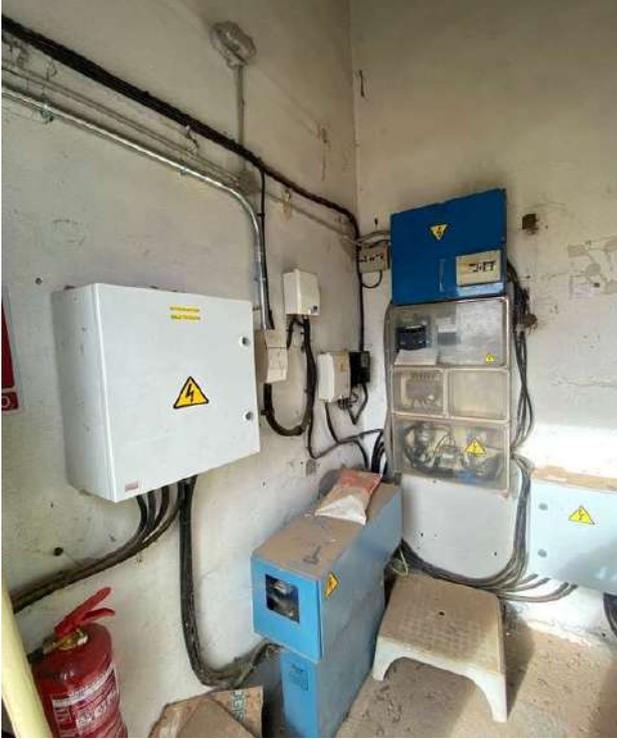
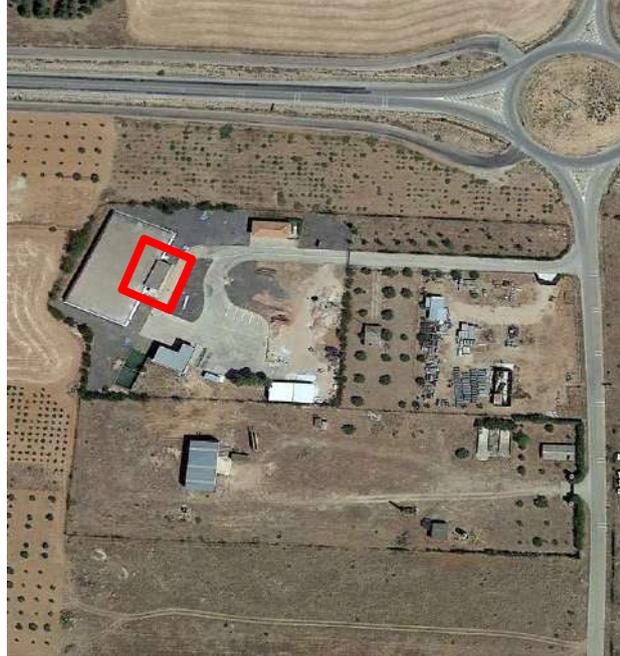
<b>EQUIPO:</b>	CUADRO GENERAL DE BAJA TENSIÓN		<b>CÓDIGO:</b>	EL.4
<b>VIDA ÚTIL TEÓRICA:</b>	25	<b>Años</b>	<b>PUESTA EN FUNCIONAMIENTO:</b>	2012
<b>DESCRIPCIÓN ESTADO:</b>	IDENTIFICACIÓN DE CONDUCTORES SEGÚN COLOR DEL AISLAMIENTO INCORRECTO, LA APARAMENTA CARECE DE ETIQUETADO QUE PERMITA SU IDENTIFICACIÓN, NO HAY ESQUEMAS UNIFILARES.

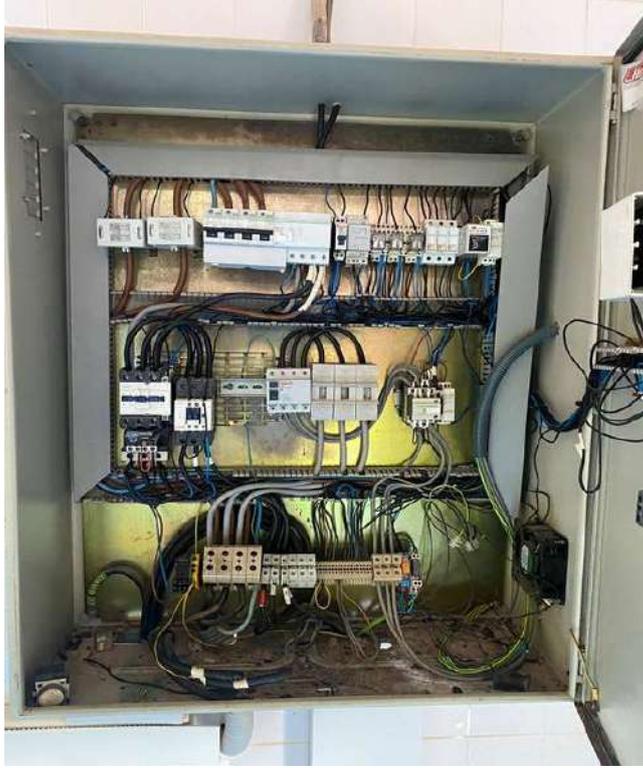
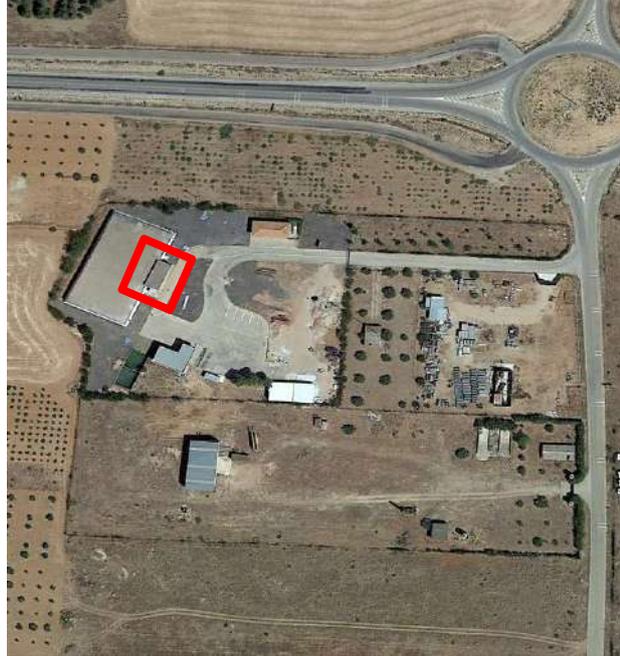
<b>EQUIPO:</b>	CUADRO BOMBAS DE IMPULSIÓN ANTIGUO DEPÓSITO		<b>CÓDIGO:</b>	EL.5
<b>VIDA ÚTIL TEÓRICA:</b>	25	<b>Años</b>	<b>PUESTA EN FUNCIONAMIENTO:</b>	2012
<b>DESCRIPCIÓN ESTADO:</b>	CUADRO ELÉCTRICO CORRESPONDIENTE A LAS BOMBAS DE IMPULSIÓN DEL ANTIGUO DEPÓSITO (EN DESUSO), MAL ESTADO GENERAL.

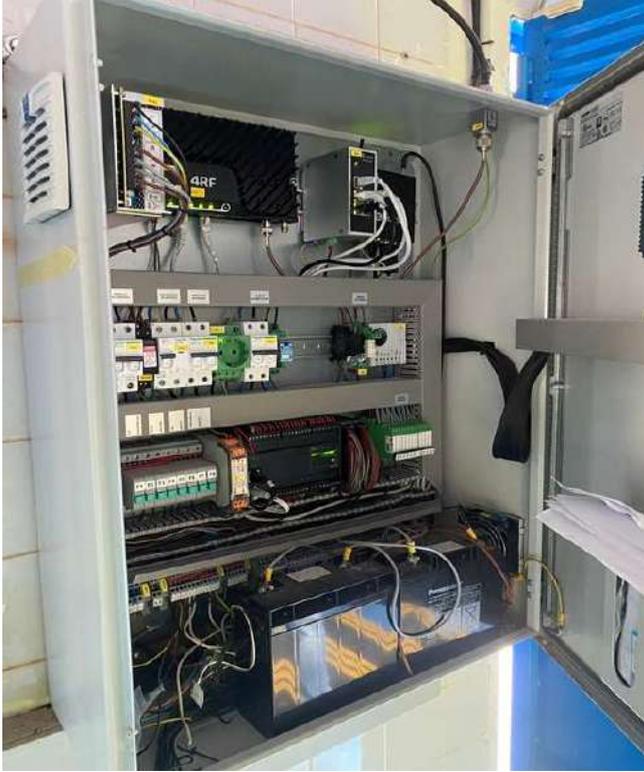
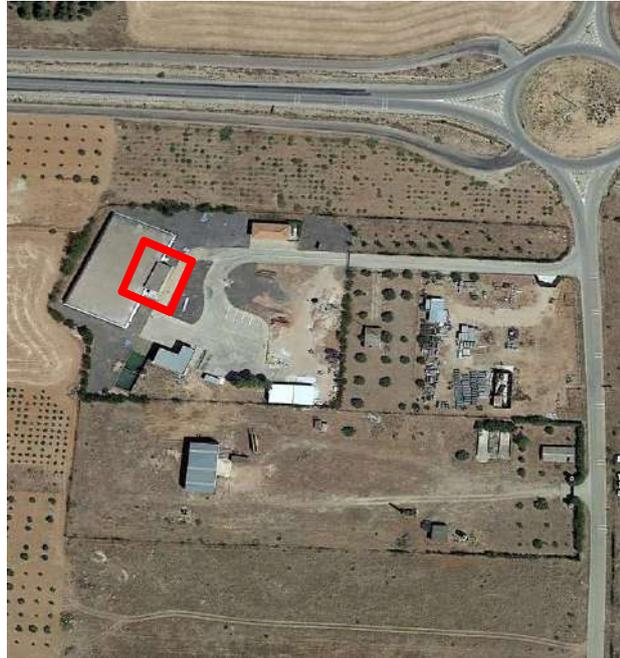
<b>EQUIPO:</b>	CUADRO DE AUTOMATIZACIÓN ETAP		<b>CÓDIGO:</b>	EL.6
<b>VIDA ÚTIL TEÓRICA:</b>	25	<b>Años</b>	<b>PUESTA EN FUNCIONAMIENTO:</b>	2012
<b>DESCRIPCIÓN ESTADO:</b>	FAVORABLE.

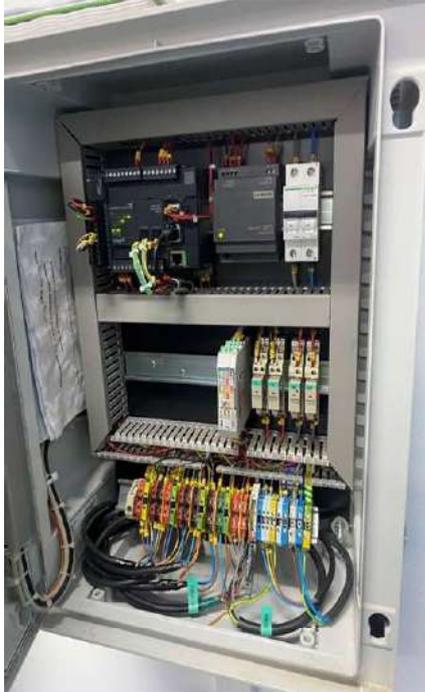
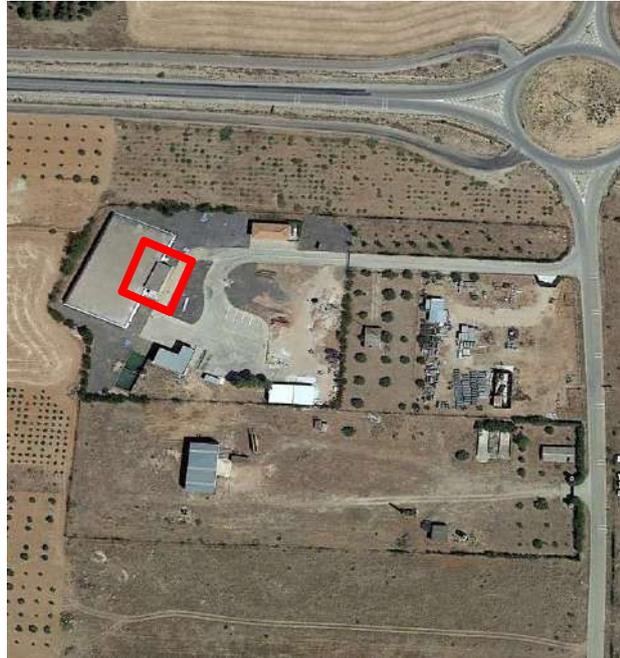
<b>EQUIPO:</b>	CUADRO DE AUTOMATIZACIÓN GRUPO DE PRESIÓN		<b>CÓDIGO:</b>	EL.7
<b>VIDA ÚTIL TEÓRICA:</b>	25	<b>Años</b>	<b>PUESTA EN FUNCIONAMIENTO:</b>	2012
<b>DESCRIPCIÓN ESTADO:</b>	FAVORABLE.

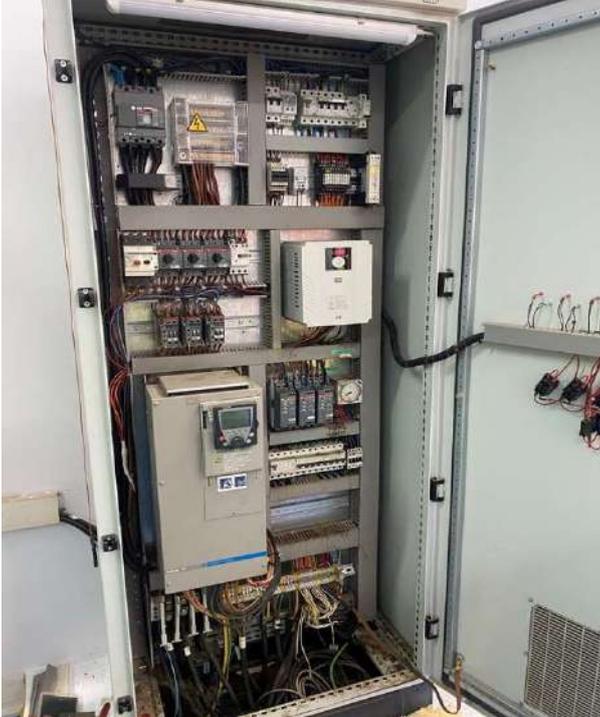
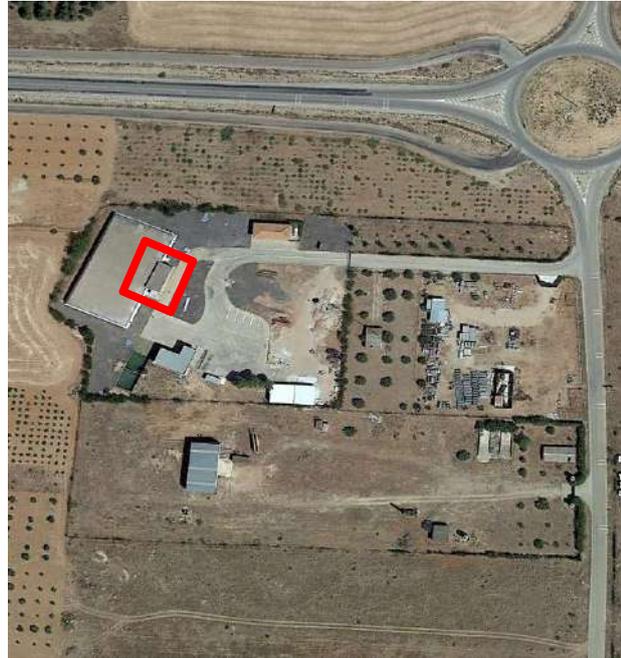
EQUIPO:	CUADRO MOTORES GRUPO DE PRESIÓN		CÓDIGO:	EL.7
VIDA ÚTIL TEÓRICA:	25	Años	PUESTA EN FUNCIONAMIENTO:	2012
DESCRIPCIÓN ESTADO:	FAVORABLE.
