**PROYECTO DE LOS TRABAJOS DE CONSOLIDACION Y CONSERVACIÓN DE LA TORRES SURESTE U LIENZOS ADYACENTES DE LA MURALLA DE CABRA (CÓRDOBA), EN EL MARCO DE LA ESTRATEGIA DE DESARROLLO URBANO, SOSTENIBLE E INTEGRADO DE CABRA (EDUSI CABRA + ciudad), COFINANCIADO EN UN 80% POR EL FONDO EUROPEO DE DESARROLLO REGIONAL (FEDER), A TRAVÉS DEL PROGRAMA OPERATIVO PLURIRREGIONAL DE ESPAÑA 2014 – 2020, conforme al proyecto redactado por D. Antonio Álvarez Sánchez, Arquitecto colegiado nº 3416-GR y Gonzalo Casas Marín, Licenciado en Bellas Artes, especialidad conservación y restauración del patrimonio Bienes Muebles, Diplomado Restauración Arqueológica.**

## 1. OBJETO

El objeto del presente contrato son las Actuaciones de Consolidación y Conservación de la Torre Sureste y sus lienzos adyacentes, pertenecientes al recinto amurallado del barrio de la Villa de Cabra (Córdoba).

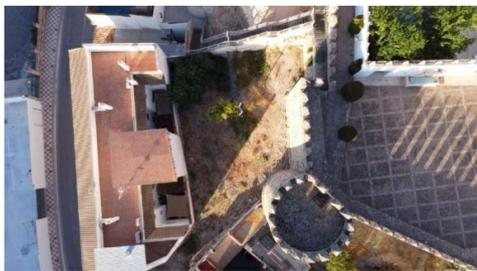
Fotografía nº 1.-Vista aérea de la Torre Sureste y sus lienzos adyacentes.

Por tanto, este tramo de actuación incluye la Torre Sur-este y sus dos lienzos de muralla adyacentes a derecha e izquierda.

Ambos lienzos murarios disponen de un espacio a modo de ronda o adarve accesibles desde la plaza Rubén Darío, mientras que la torre se encuentra sobre elevada respecto al nivel de la plaza y a la que se accede mediante unas escalinatas, tal y como se puede observar en las anteriores fotografías.
