**CONTROL ESTRUCTURAL DEL EMISARIO SUBMARINO:
" LOS TAMICES "**

Informe

<p>Título: Informe control visual para el desarrollo del Plan de Vigilancia y Control Estructural del Emisario Submarino: "Los Tamices", en el T.M. de Mojacar, (Almería).</p>		
<p>Entidad de Control</p> <p>Entidad: Dnota Medio Ambiente S.L. C.I.F.: B -78218526</p> <p>Dirección: C/ Baza s/n La Mediana, Parcela 6-I. Polg. Juncaril Albolote 18220 Granada</p>		
<p>Solicitante:</p> <p>Nombre: Gestión de Aguas del Levante Almeriense S.A.</p> <p>Dirección: Ctra. Nacional 340 Km 533 Vera 04620 (Almería)</p>		
<p>Procedimientos:</p> <p>AG-1201.09: Inspección de Conducciones de Vertido Submarinas</p>		<p>Tipo de Actuación:</p> <p>Reglamentaria</p>
<p>Valoración de resultados</p> <p>Se adjuntan datos de la "Vigilancia Estructural de la Conducción de Vertido, en el Término Municipal de Mojacar (Almería) año 2.016", en relación con lo establecido en la Orden de 13 de Julio de 1993, por la que se aprueba la Instrucción para el Proyecto de Conducciones de Vertido desde tierra al mar y lo establecido en el Procedimiento de dnota medio ambiente S.L. AG-1201.09. (Apartado 5)</p>

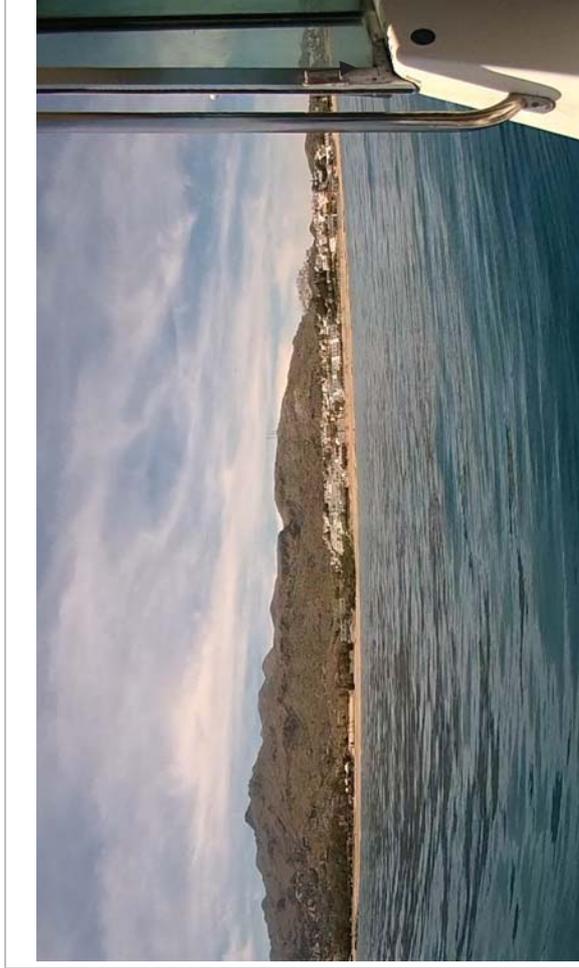
Ilustración 1.

La embarcación se sitúa en las coordenadas UTM de referencia del final de la conducción, donde se fondea una boya. El cabo de fondeo sirve de guía a los buceadores para llevarlos al extremo del emisario.

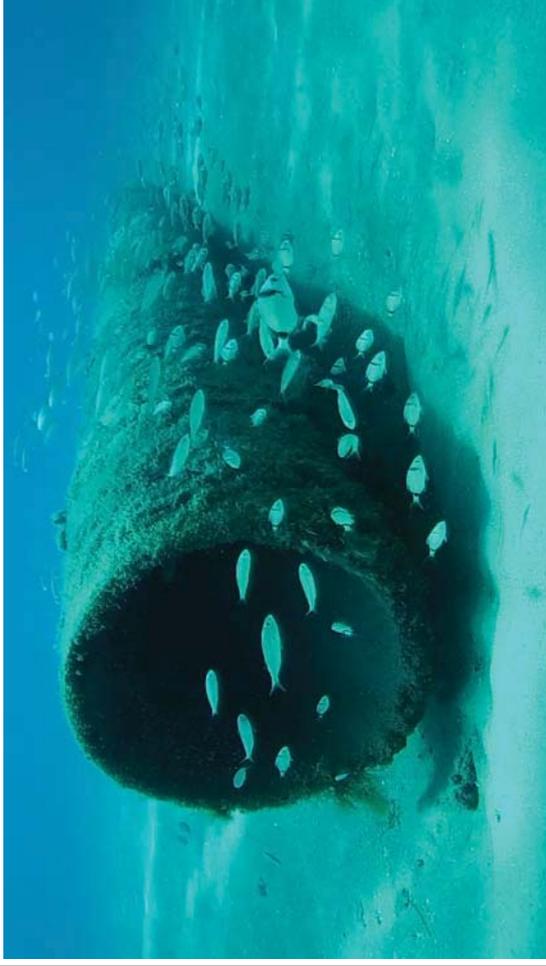
Ilustración 2.

El extremo del emisario se encuentra abierto y sin obstrucción aparente a 8,3 m. de profundidad. En su interior hay un fino lecho de arena en la parte basal.

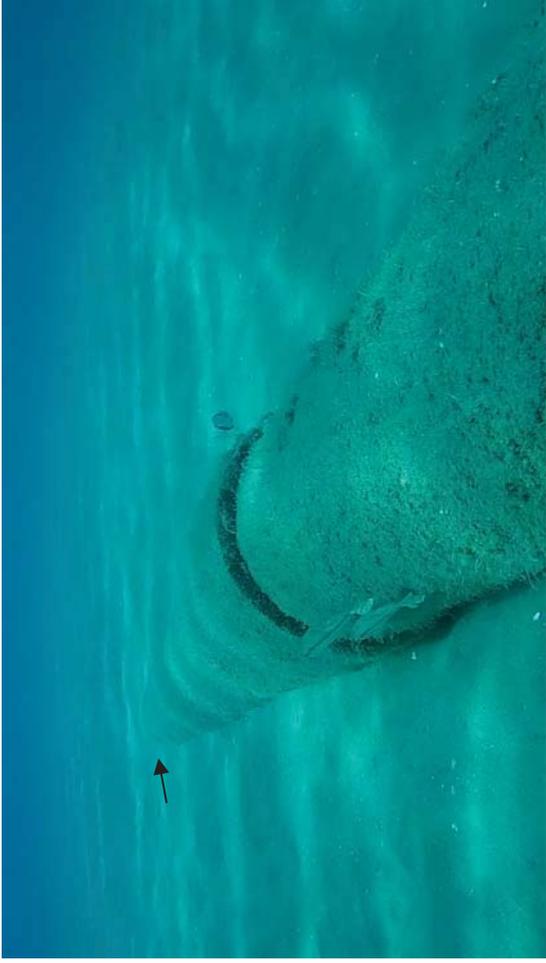
Ilustración 3.

A unos escasos nueve metros del final la conducción el emisario queda soterrado. La imagen muestra la unión entre tubos y el punto de soterramiento

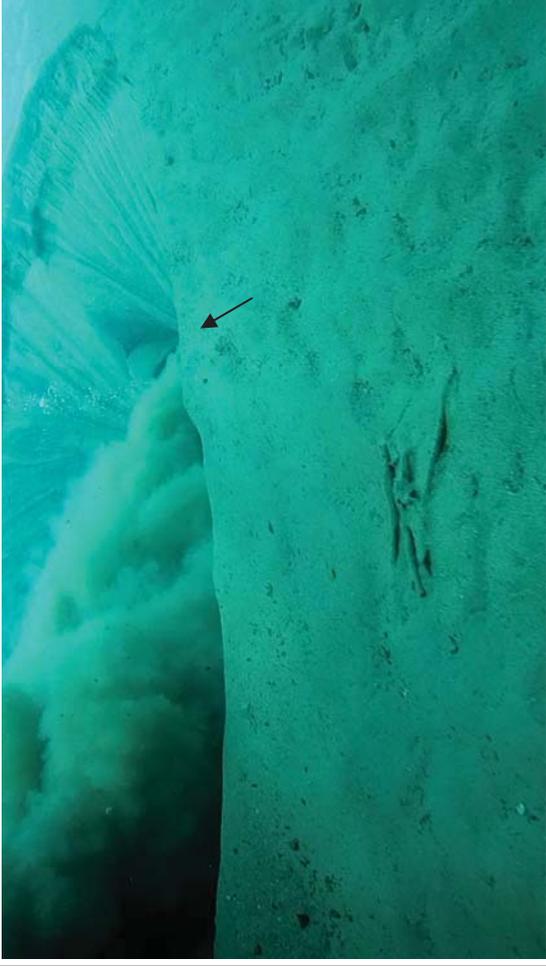
Ilustración 4.

En el recorrido hacia costa se observa un cráter en la rasante de fondo a 5,6 m. de profundidad, provocado por la salida masiva de efluente.

- El efluente no llega al final de la conducción.
- La traza del emisario se encuentra soterrada salvo los 9 últimos metros del mismo.
- En la batimétrica de -5,6 m., hay una discontinuidad de la traza por donde sale el efluente por debajo de la rasante de fondo.

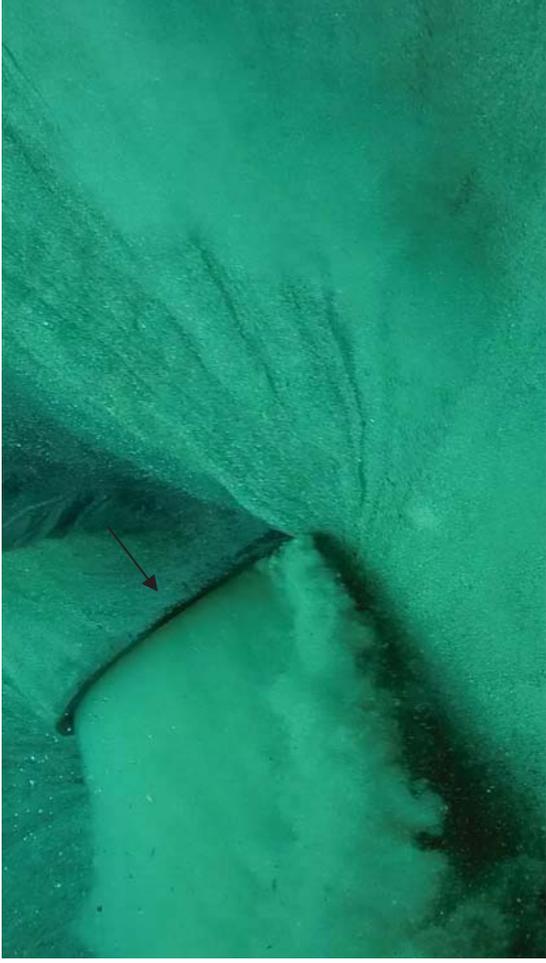
Ilustración 5.

El cráter tiene unos tres metros de diámetro aproximadamente. En el fondo del mismo se observa el borde superior de la conducción y la salida de efluente, que evita que se derrumbe el talud frontal de arena de la salida.

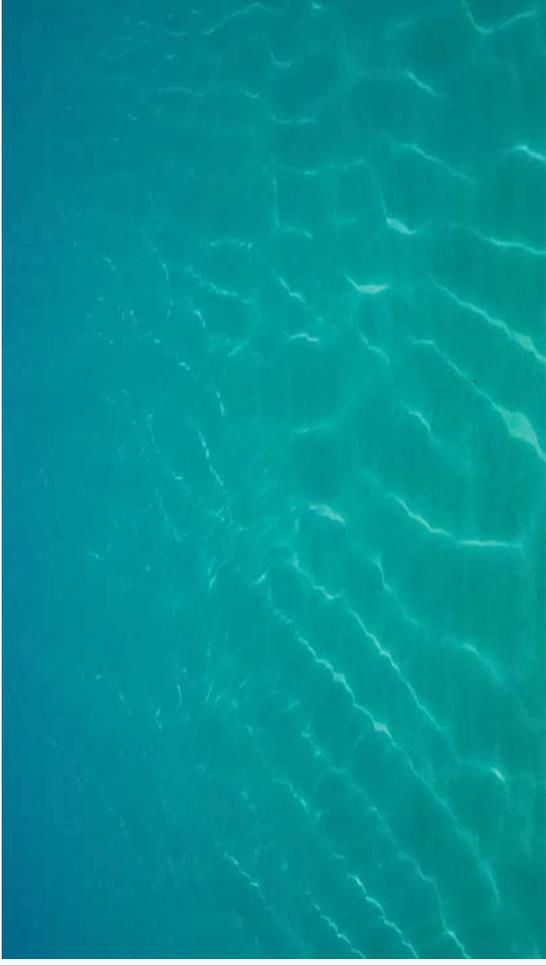
Ilustración 6.

En el recorrido hacia costa no se vuelve apreciar ningún indicio de fuga a lo largo de la traza. El emisario se mantiene soterrado en todo su recorrido.

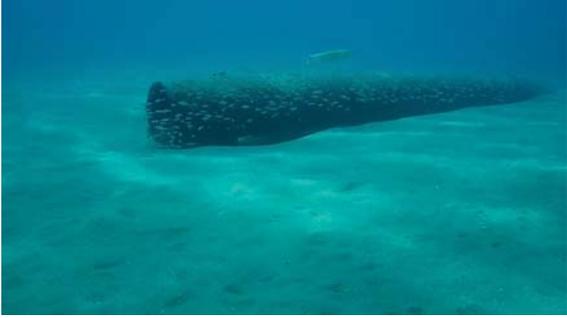
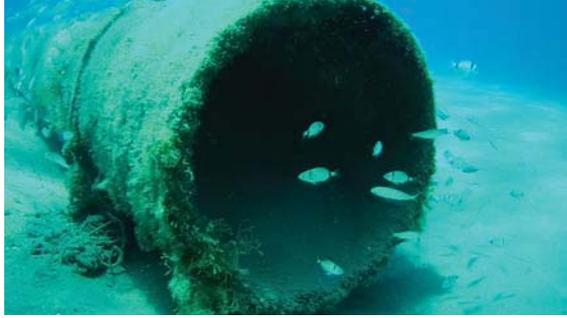
Final del emisario.	Final del emisario.
Ilustración 7.	Ilustración 8.

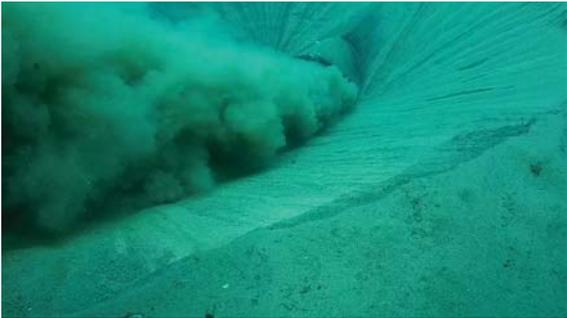
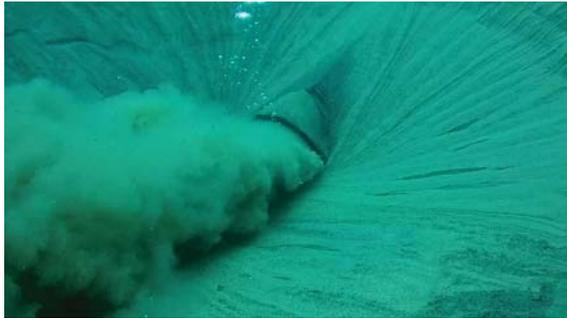
Rotura intermedia.	Rotura intermedia.
Ilustración 9.	Ilustración 10.

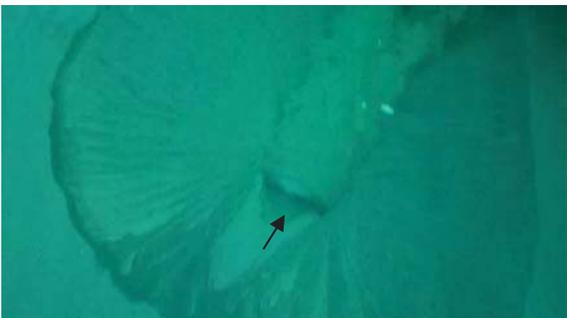
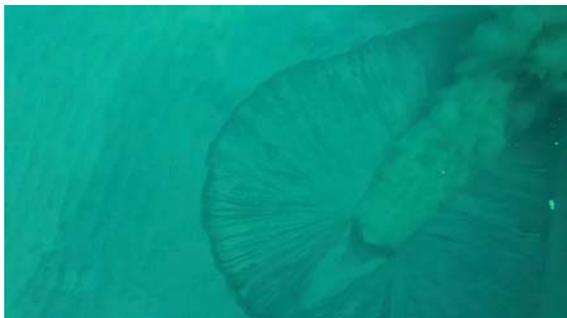
Vista superior.	Vista superior.
Ilustración 11.	Ilustración 12.
