**PLIEGO DE PRESCRIPCIONES TÉCNICAS PARA CONTRATO DE SERVICIO DE REDACCIÓN Y APROBACIÓN DEL PLAN DIRECTOR DE LA IGLESIA DEL CONVENTO DE SAN SEBASTIÁN, POR PROCEDIMIENTO ABIERTO SIMPLIFICADO**  
**SUMARIO**

**CLÁUSULA PRIMERA. Antecedentes sobre la Iglesia del Convento de San Sebastián**

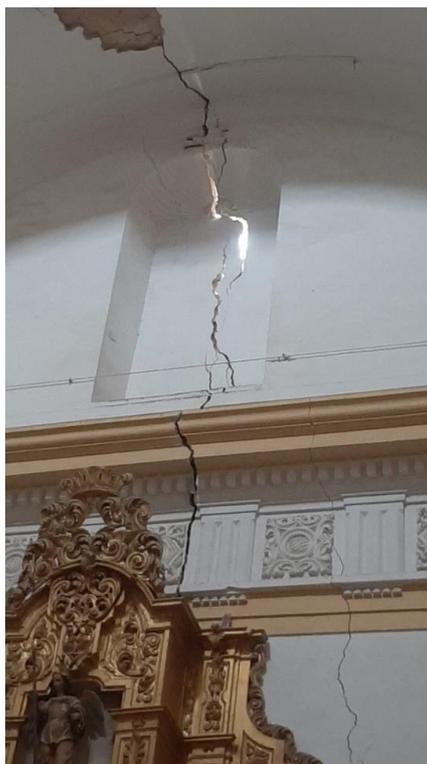
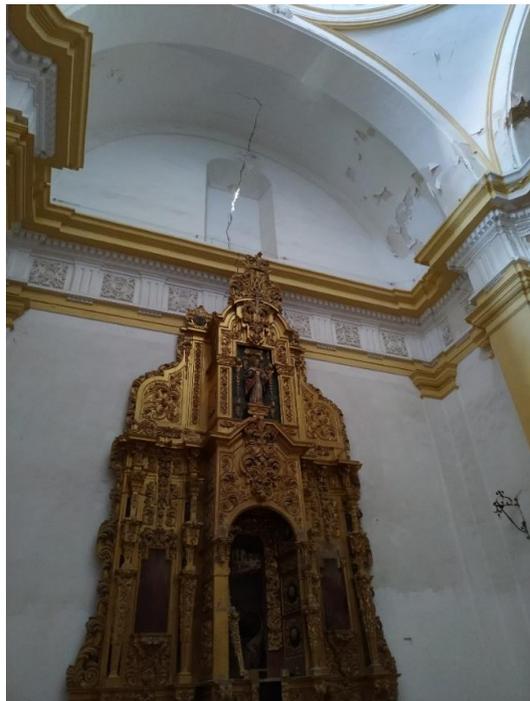
- Grietas verticales en muros y arcos de fábrica de ladrillo

Se trata de grietas estructurales de grandes dimensiones por las que actualmente se produce la entrada de viento y agua, lo que hace que, lejos de mejorar, se produzca un

mayor deterioro del edificio. Las más importantes son las que atraviesan las bóvedas y muros del transepto.

El origen más probable de las mismas es un asiento vertical puntual en la cimentación del propio edificio. Las lesiones debidas a los asientos o las acomodaciones del suelo pueden aparecer en cualquier momento de su vida útil y las razones pueden ser varias (consolidación natural del suelo, averías en las redes de abastecimiento y saneamiento, la construcción o demolición en áreas próximas o medianeras, la presencia de árboles en las proximidades de la construcción, etc.).

Fotografías donde se observan las grietas.

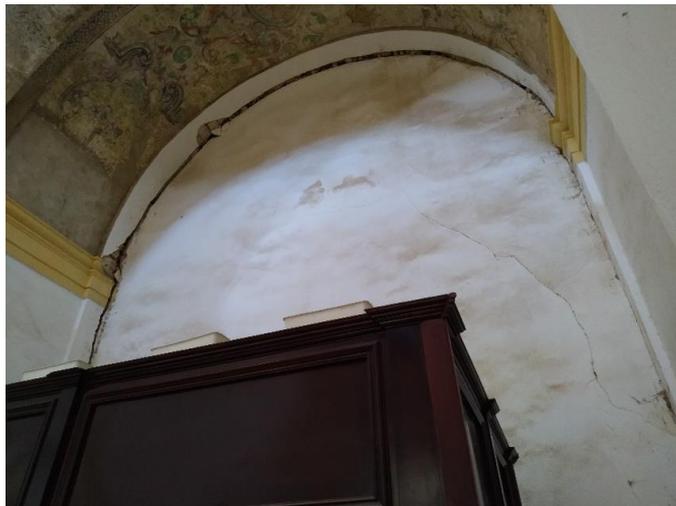
- Grietas parabólicas en arcos de fábrica de ladrillo

Se trata de grietas estructurales de grandes dimensiones que tienen la forma del arco de descarga.

El origen más probable de las mismas es un hundimiento o descenso parcial de su apoyo (zapatas o vigas de cimentación, etc.). El muro pasa de ese modo a transmitir su peso a los laterales del arco.

Fotografía donde se observa una de las grietas parabólicas.

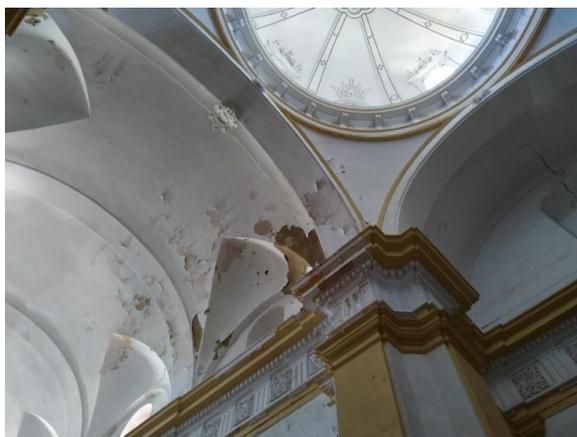
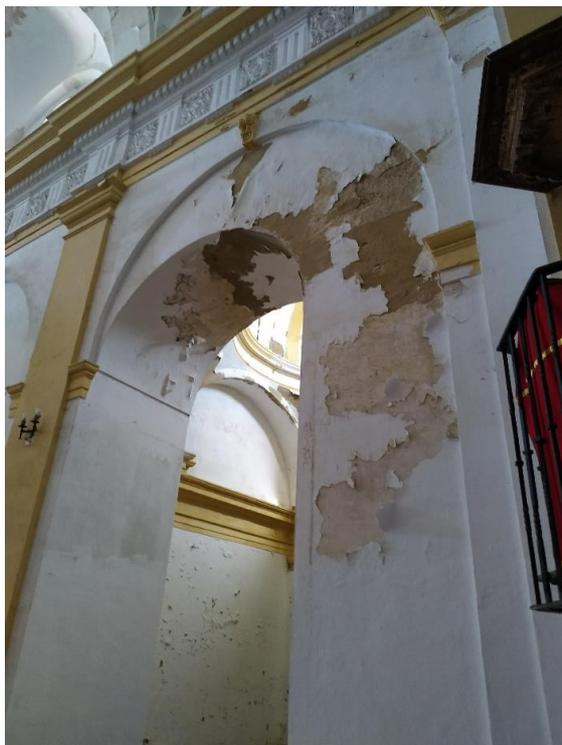
- Desprendimientos de revestimientos

A lo largo de todo el interior del edificio se observan multitud de desprendimientos del revestimiento (pinturas, morteros, etc.) y partes de elementos como cornisas.

Normalmente, esta lesión se produce como consecuencia de lesiones previas, entre ellas las deformaciones, las fisuraciones o las grietas. Sin embargo, también puede influir en buena medida en esta patología la antigüedad del edificio (la misma hace que el material pierda sus características intrínsecas), la humedad (provocada por el cierre del edificio y la falta de mantenimiento) y las pequeñas acumulaciones de agua en algunos puntos concretos (posiblemente provocados por falta de mantenimiento y por la entrada de agua por grietas y tejados).

Fotografías donde se observa desprendimiento.
