# IEE - INFORME DE EVALUACIÓN DEL EDIFICIO

EDIFICIO RESIDENCIAL EN CALLE NAVARREGUI, 4  
(03550) Sant Joan d'Alacant - Alicante

# IEEV **INFORME DE EVALUACIÓN DEL EDIFICIO DE VIVIENDAS COMUNITAT VALENCIANA**

EDIFICIO:	NAVARREGUI 4
REFERENCIA CATASTRAL:	4032602YH2535S
MUNICIPIO:	Sant Joan d'Alacant
PROVINCIA:	Alicante/Alacant
PERSONAL REDACTOR:	PAULA JORNET JORDA
FECHA INSPECCIÓN:	24/05/2023
FECHA REDACCIÓN:	04/07/2023
TIPO DE INFORME:	Referencia catastral completa

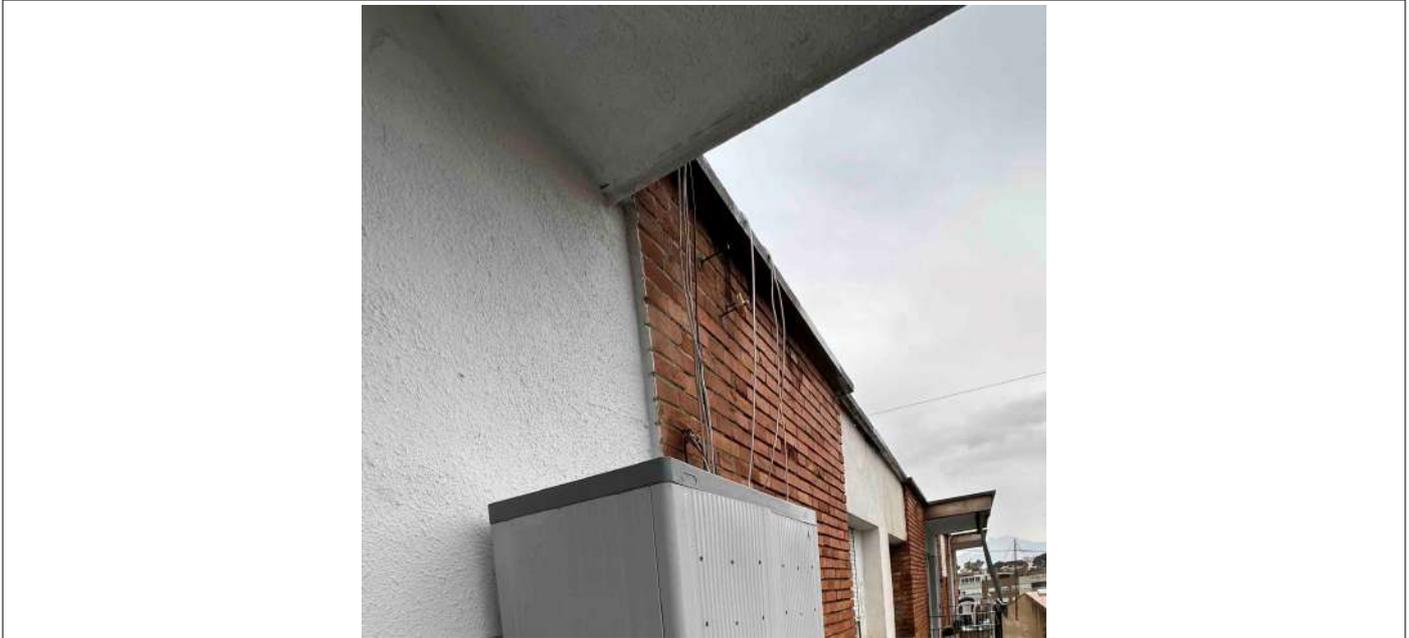
**Lesión 1**

Elemento Afectado: Acabado Exterior	Código Identificativo de la lesión: LS [FC] f_des02
Grupo de lesión: Roturas y desprendimientos	Subgrupo de lesión: Desprendimientos
Localización: Paños ciegos en general.	
Síntomas: - Separación o caída de acabados, especialmente alicatados y chapados de piedra.	
Causa probable del daño: Rotura de adherencia continua o de anclajes metálicos por: - Dilatación-contracción del acabado con posible acumulación en el tiempo (histéresis).	
ID-Importancia del daño: Moderado	ED-Extensión del daño: Entre 0% y 25%
AP-Actuaciones y plazos: INTm: Intervención a medio plazo	Existe riesgo inminente: No
Ubicación y Observaciones: Zona de las viviendas de P4.

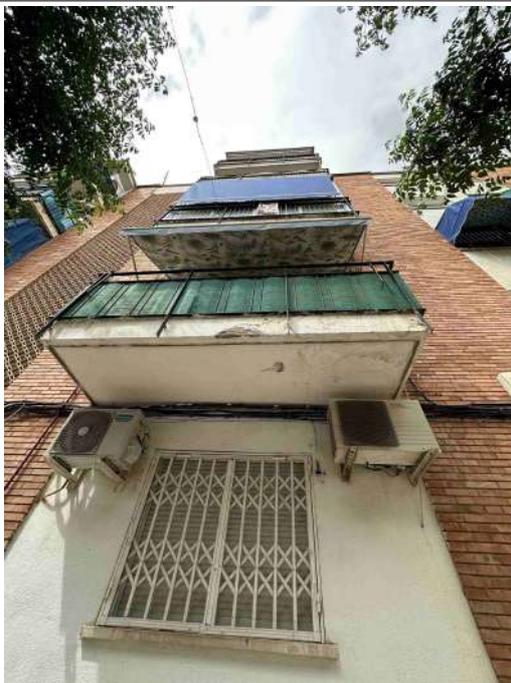
#### Imágenes de la fachada:

Ubicación:	Calle Navarregui	
Tipología:	IDFC02	Descripción: Revestimiento continuo, Sin Aislante, Sin cámara ventilada y 1 hoja
Subtipo: ID-FC02b06	Materiales introducidos desde el exterior al interior:	Espesor (mm):
	ENF-L - Enfoscado de mortero de cal de 15 mm.	15
	LP1P - Fábrica de 1 pie (240 mm. ) de ladrillo cerámico perforado	240
	ENL - Enlucido de yeso	15
Orientación: Este	¿Es muro de carga?: Sí	¿La fachada tiene huecos?: Sí
Sombras de elementos fijos predominantes: Sin elementos fijos		
Sombras de elementos móviles predominantes: Persiana exterior blanca		
Tipo de carpintería predominante: Metálica aluminio sin rotura puente térmico		
Tipo de vidrio predominante: Vidrio Simple: Monolítico		
Permeabilidad predominante en las carpinterías: Correderas - ajuste bueno		
¿La fachada presenta lesiones?: Sí		
Observaciones: F1. A2   Fachada principal noreste   Calle Navarregui [Viviendas]   Acabado monocapa.

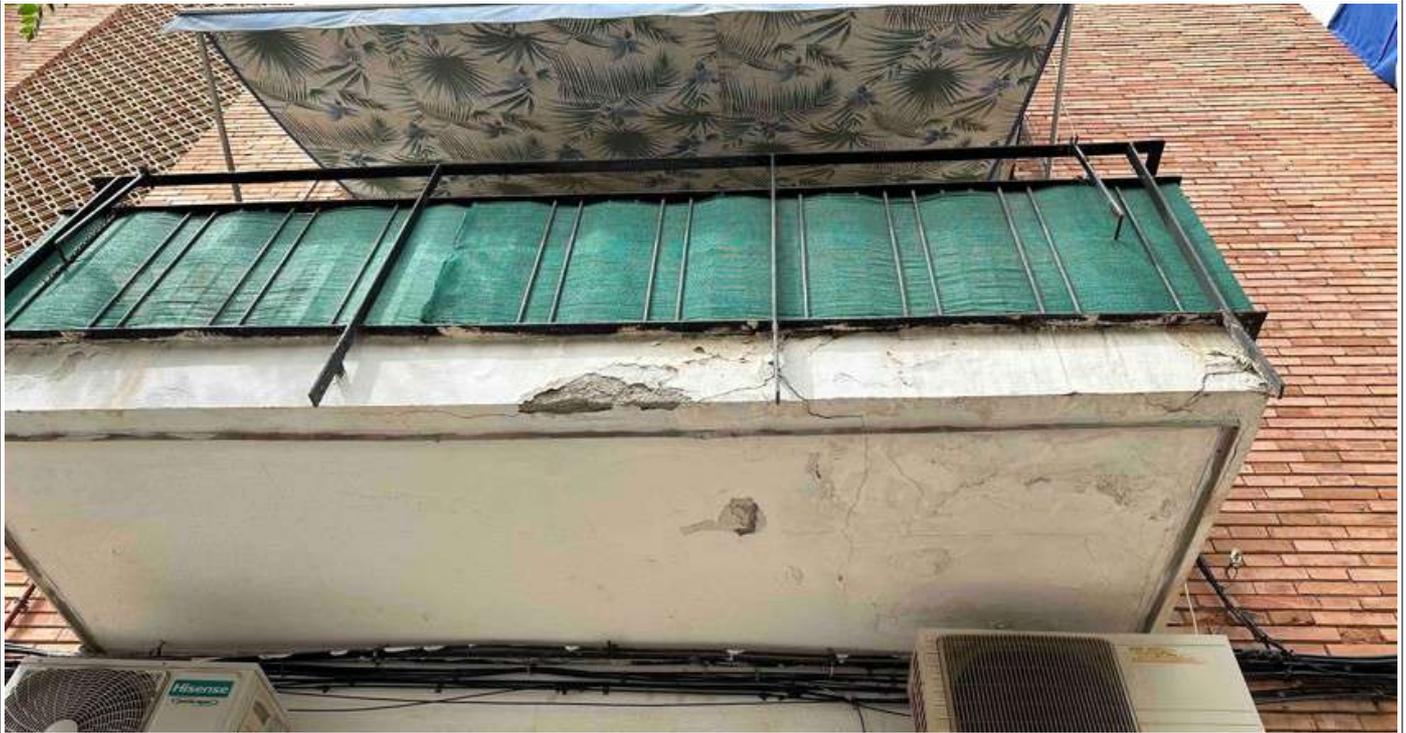
#### Lesión 1

Elemento Afectado: Soporte	Código Identificativo de la lesión: LS [FC] f_gri02
Grupo de lesión: Roturas y Desprendimientos	Subgrupo de lesión: Grietas
Localización: Esquinas y petos de cubiertas.	
Síntomas: Roturas verticales en: - Esquinas, sobre todo en terrazas.

Causa probable del daño: Dilatación y contracción de la propia fachada:  
- Empujes de paños en esquinas por dilatación de los mismos, que generan esfuerzos cortantes.

ID-Importancia del daño: Alto

ED-Extensión del daño: Entre 50% y 75%

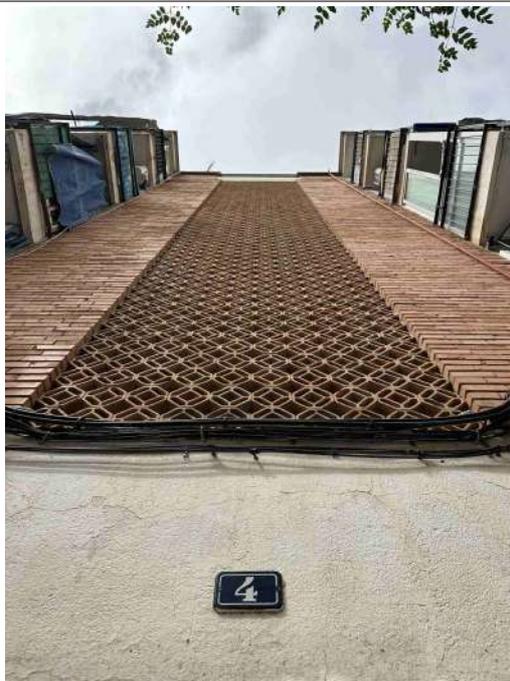
Imágenes de la fachada:

Ubicación:	Calle Navarregui	
Tipología:	IDFC01	Descripción: Vista, Sin Aislante, Sin cámara ventilada y 1 hoja
Subtipo: ID-FC01b03	Materiales introducidos desde el exterior al interior:	Espesor (mm):
	LP1P - Fábrica de 1 pie (240 mm. ) de ladrillo cerámico perforado	240
	ENL - Enlucido de yeso	15
Orientación: Este	¿Es muro de carga?: Sí	¿La fachada tiene huecos?: Sí
Sombras de elementos fijos predominantes: Sin elementos fijos		
Sombras de elementos móviles predominantes: Sin elementos móviles		
Tipo de carpintería predominante: Madera densidad media alta		
Tipo de vidrio predominante: Vidrio Simple: Monolítico		
Permeabilidad predominante en las carpinterías: Abatibles - ajuste regular		
¿La fachada presenta lesiones?: Sí		
Observaciones: F1. B   Fachada principal noreste   Calle Navarregui [Zaguán+Escalera]   Acabado ladrillo caravista.

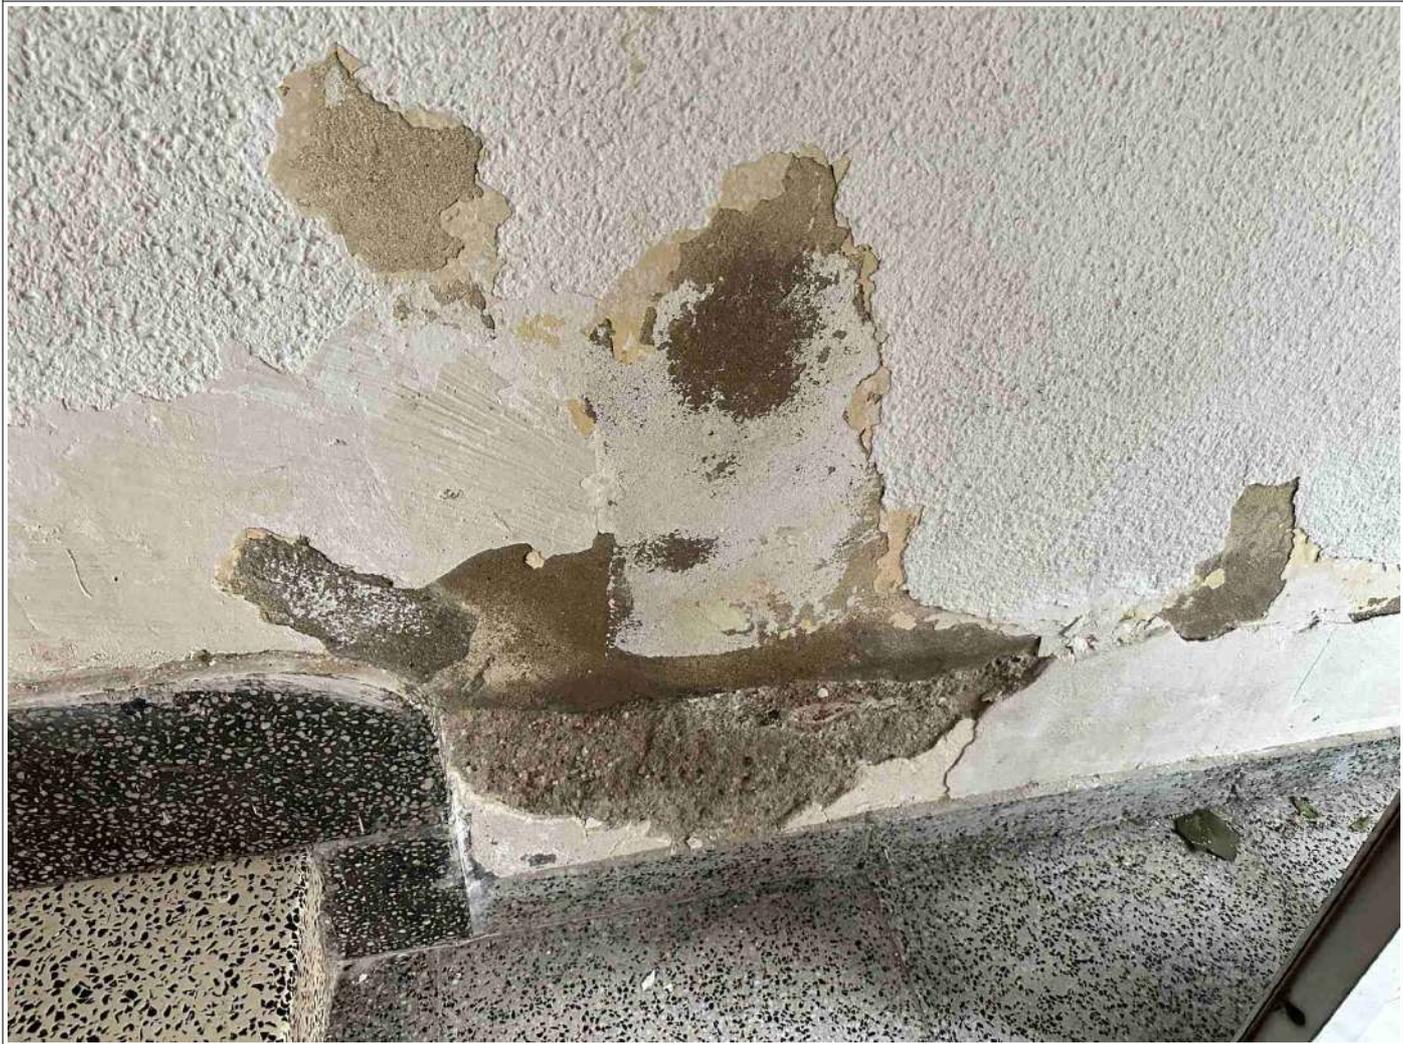
**Lesión 1**

Elemento Afectado: Soporte	Código Identificativo de la lesión: LS [FC] h_cap01
Grupo de lesión: Humedad	Subgrupo de lesión: Capilar
Localización: Zócalo. Arranque de fachadas	
Síntomas: - Manchas. - Erosión física. - Desprendimientos. - Eflorescencias.	
Causa probable del daño: - Humedad que proviene del terreno o del saneamiento y que se evapora a través de fachada.	
ID-Importancia del daño: Alto	ED-Extensión del daño: Entre 50% y 75%
AP-Actuaciones y plazos: INTu: Intervención urgente	Existe riesgo inminente: No
Ubicación y Observaciones: Interior del zaguán de entrada al edificio.

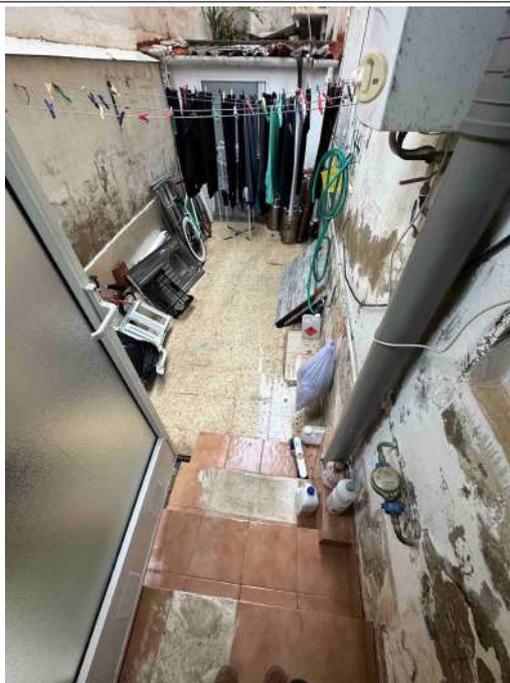
**Lesión 1**

Elemento Afectado: Soporte	Código Identificativo de la lesión: LS [FC] h_cap01
Grupo de lesión: Humedad	Subgrupo de lesión: Capilar
Localización: Zócalo. Arranque de fachadas

Causa probable del daño: - Humedad que proviene del terreno o del saneamiento y que se evapora a través de fachada.

ID-Importancia del daño: Alto

ED-Extensión del daño: Entre 50% y 75%

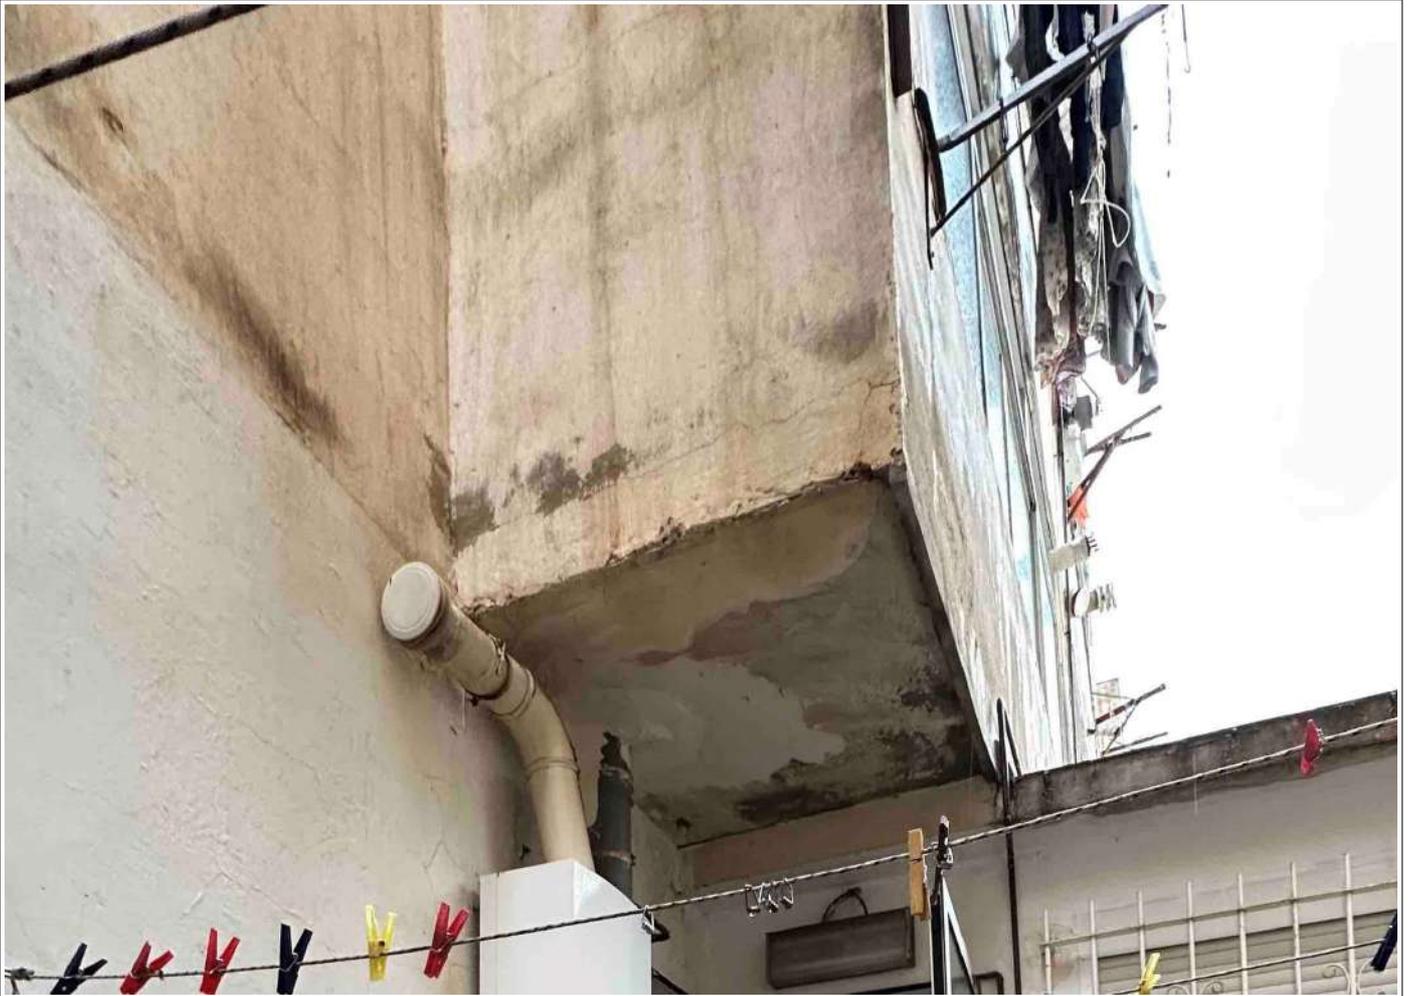
**Lesión 1**

Elemento Afectado: Soporte	Código Identificativo de la lesión: LS [FC] f_gri02
Grupo de lesión: Roturas y Desprendimientos	Subgrupo de lesión: Grietas
Localización: Esquinas y petos de cubiertas.

Síntomas: Roturas verticales en:  
- Esquinas, sobre todo en terrazas.

Causa probable del daño: Dilatación y contracción de la propia fachada:  
- Empujes de paños en esquinas por dilatación de los mismos, que generan esfuerzos cortantes.

ID-Importancia del daño: Alto

ED-Extensión del daño: Entre 50% y 75%

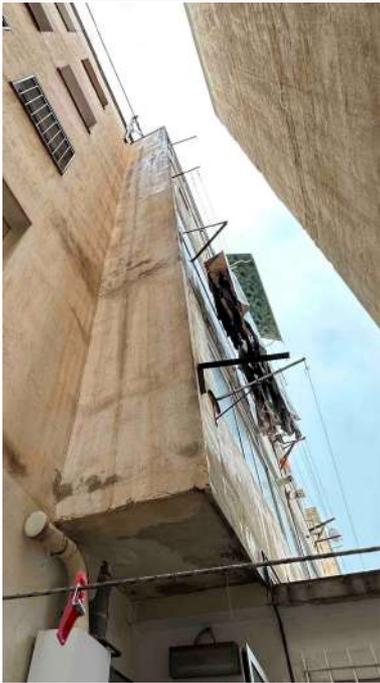
**3.4.1.7 F2.A2.B [MONOCAPA]**

Ubicación:	Patio interior de manzana (Galerías)	
Tipología:	IDFC02	Descripción: Revestimiento continuo, Sin Aislante, Sin cámara ventilada y 1 hoja
Subtipo: ID-FC02a01	Materiales introducidos desde el exterior al interior:	Espesor (mm):
	ENF-C - Enfoscado de mortero de cemento de 15 mm.	15
	LH11 - Fábrica de ladrillo cerámico hueco triple de 115 mm.	115
	ENL - Enlucido de yeso	15
Orientación: Norte	¿Es muro de carga?: No	¿La fachada tiene huecos?: No
¿La fachada presenta lesiones?: Sí		
Observaciones: F2. A2. b   Fachada posterior noroeste   Patio interior de manzana [Viviendas-Galerías]   Acabado monocapa.		
La fachada no presenta elementos singulares, sino que toda es un elemento singular, coordinado y bien conservado.		
<b>Imágenes de la fachada:</b>

Elemento Afectado: Acabado Exterior	Código Identificativo de la lesión: LS [FC] d_ens02
Grupo de lesión: Degradaciones y deficiencias	Subgrupo de lesión: Ensuciamiento físico
Localización: Paños ciegos bajo cambio de plano como ventanas, molduras, etc	
Síntomas: - "Chorretones limpios" sobre ensuciamiento por depósito, o "chorretones sucios" sobre paños limpios, producidos por lavado.	
Causa probable del daño: - Aparición de "chorretones" al concentrarse la escorrentía del agua de lluvia sin control en una serie de puntos de las fachadas, especialmente en cambios de plano sin goterón.	
ID-Importancia del daño: Bajo	ED-Extensión del daño: Entre 25% y 50%

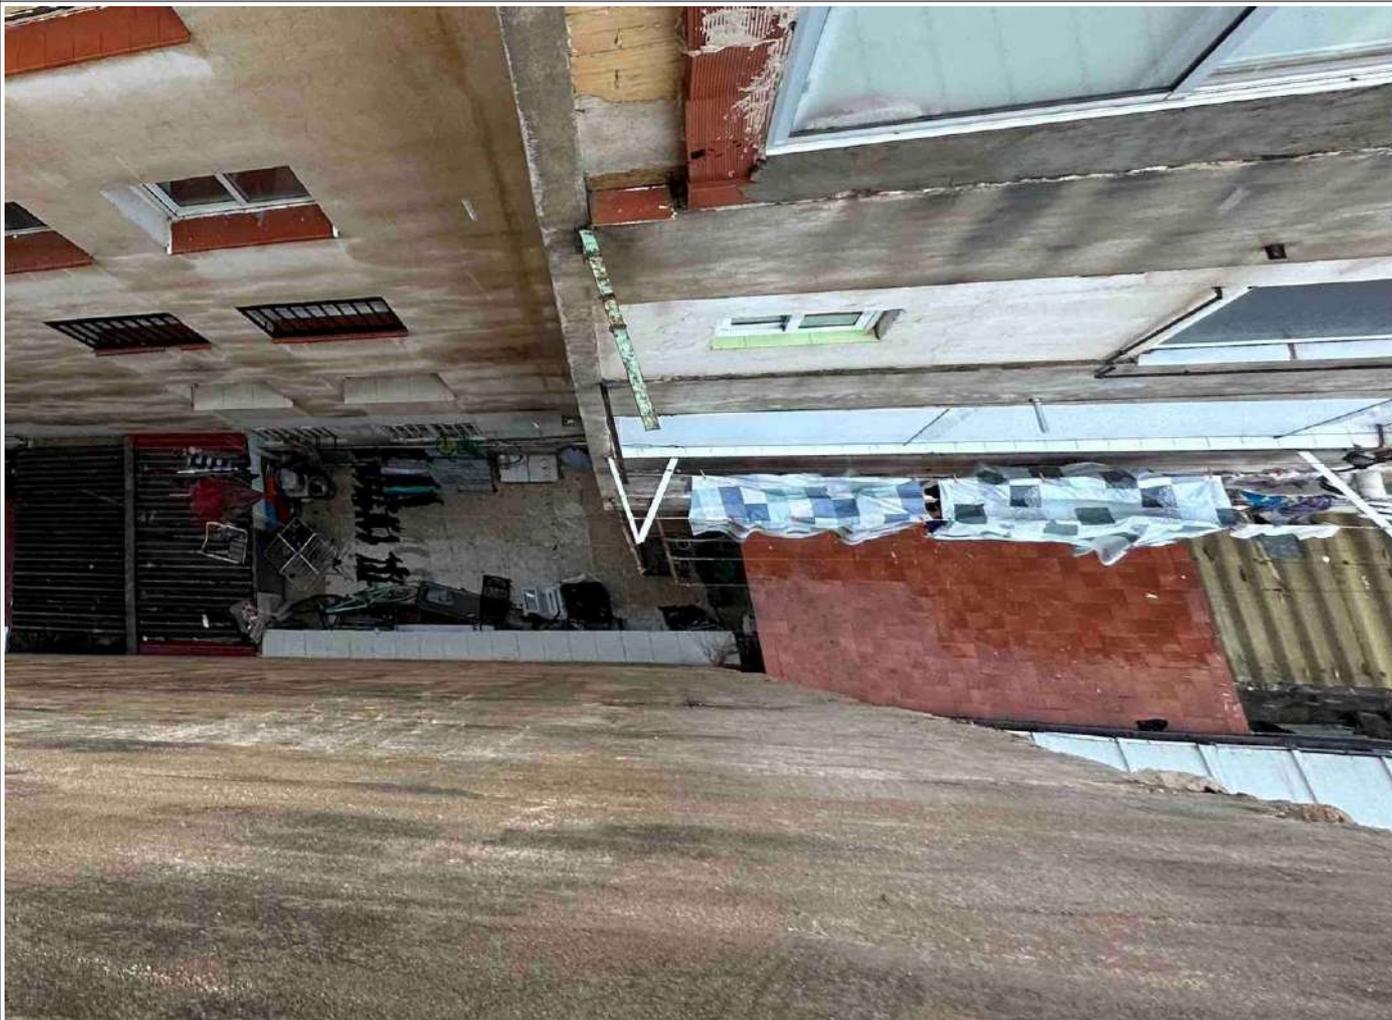
Imágenes de la cubierta:

Ubicación:	Cubrición Vivienda PB. Ent		
Tipología:	IDQB04	Descripción: Cubierta Plana, Transitable, Fija, Sin aislante y No Ventilada	
Sub-tipo: ID-QB04a07	Materiales introducidos desde el exterior al interior:	Espesor (mm):	
	BCE - Baldosa cerámica	20	
	MOA - Mortero de agarre	20	
	I - Capa de impermeabilización	5	
	HL - Hormigón de áridos ligeros	100	
	FUC20 - Forjado unidireccional entrevigado cerámico 200 mm.	200	
	ENL - Enlucido de yeso	15	
Situación: En contacto con el ambiente exterior plana	¿Existen lucernarios en la cubierta?: No		
¿La cubierta presenta lesiones?: No			
Observaciones: C1   Cubierta no transitable   Cubrición vivienda PB/Entresuelo.

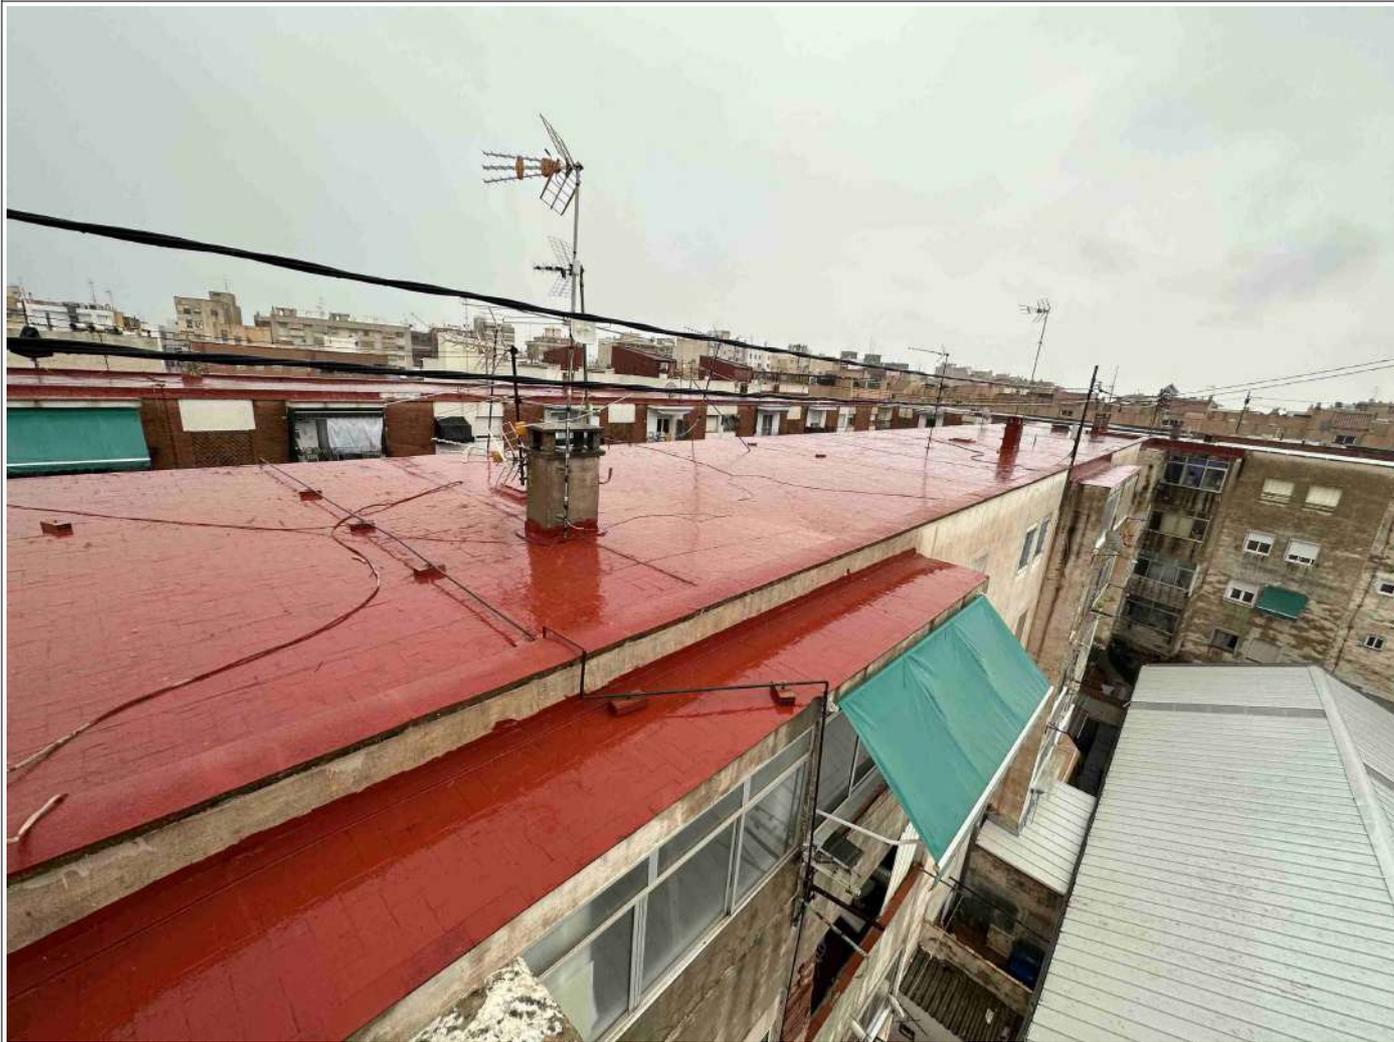
Imágenes de la cubierta:

Ubicación:	Cubrición Viviendas P4		
Tipología:	IDQB05	Descripción: Cubierta Plana, No Transitable, Autoprotegida, Sin aislante y No Ventilada	
Sub-tipo: ID-QB05a07	Materiales introducidos desde el exterior al interior:		Espesor (mm):
	I - Capa de impermeabilización		5
	HL - Hormigón de áridos ligeros		100
	FUC20 - Forjado unidireccional entrevigado cerámico 200 mm.		200
	ENL - Enlucido de yeso		15
Situación: En contacto con el ambiente exterior plana		¿Existen lucernarios en la cubierta?: No	
¿La cubierta presenta lesiones?: Sí			
Observaciones: C2   Cubierta no transitable (mantenimiento)   Cubrición viviendas P4.

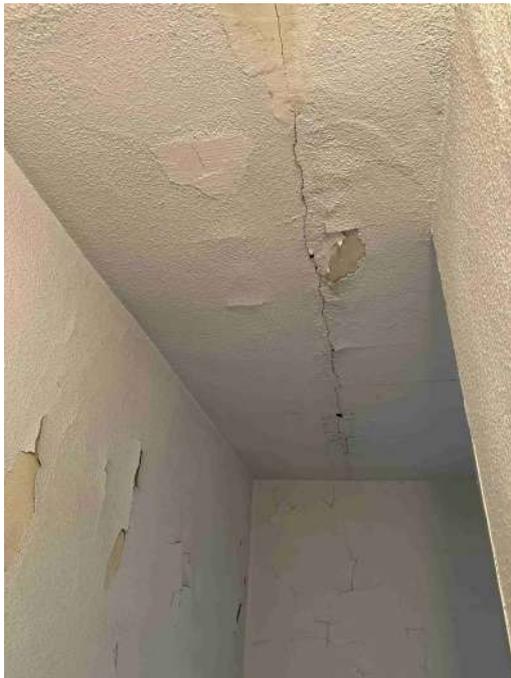
**Lesión 1**

Elemento Afectado: Soporte	Código Identificativo de la lesión: LS [QB] f_gri01
Grupo de lesión: Roturas y Desprendimientos	Subgrupo de lesión: Grietas
Localización: Faldones de cubiertas	
Síntomas: - Grietas en dirección perpendicular a la mayor dimensión.	
Causa probable del daño: - Contracción de la capa de pendiente en cubiertas planas.	
ID-Importancia del daño: Alto	ED-Extensión del daño: Entre 50% y 75%
AP-Actuaciones y plazos: INTu: Intervención urgente	Existe riesgo inminente: No
Ubicación y Observaciones: Techo de la caja de escalera.

Elemento:	Localización:	Síntomas:	Ubicación y Observaciones:
C2/Soporte	Faldones de cubiertas	- Grietas en dirección perpendicular a la mayor dimensión.	Techo de la caja de escalera.

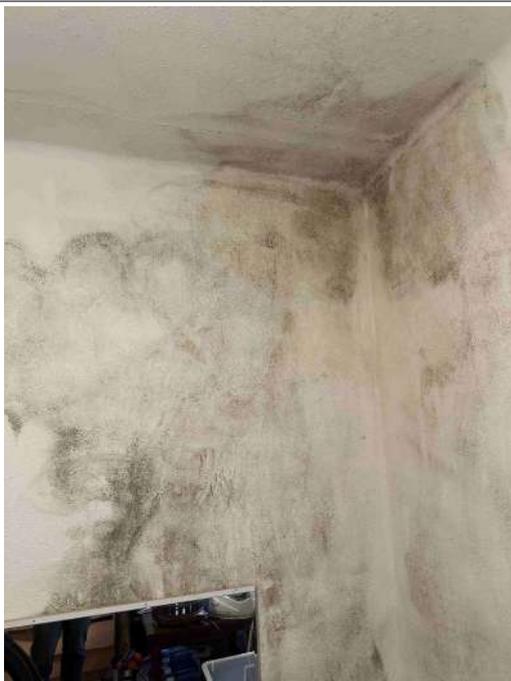
**Lesión 2**

Elemento Afectado: Soporte	Código Identificativo de la lesión: LS [QB] h_fil01
Grupo de lesión: Humedad	Subgrupo de lesión: Filtración
Localización: Cara inferior del faldón de cubierta plana, en el centro o en el perímetro.	
Frente de peto de cubierta plana	
Síntomas: - Mancha de humedad, mohos y eflorescencia, en acabados interiores.	
Causa probable del daño: Filtración del agua de lluvia por: - Rotura de encuentro con peto.	
ID-Importancia del daño: Moderado	ED-Extensión del daño: Entre 25% y 50%
AP-Actuaciones y plazos: INTm: Intervención a medio plazo	Existe riesgo inminente: No
Ubicación y Observaciones: Techo de vivienda derecha de la planta cuarta.

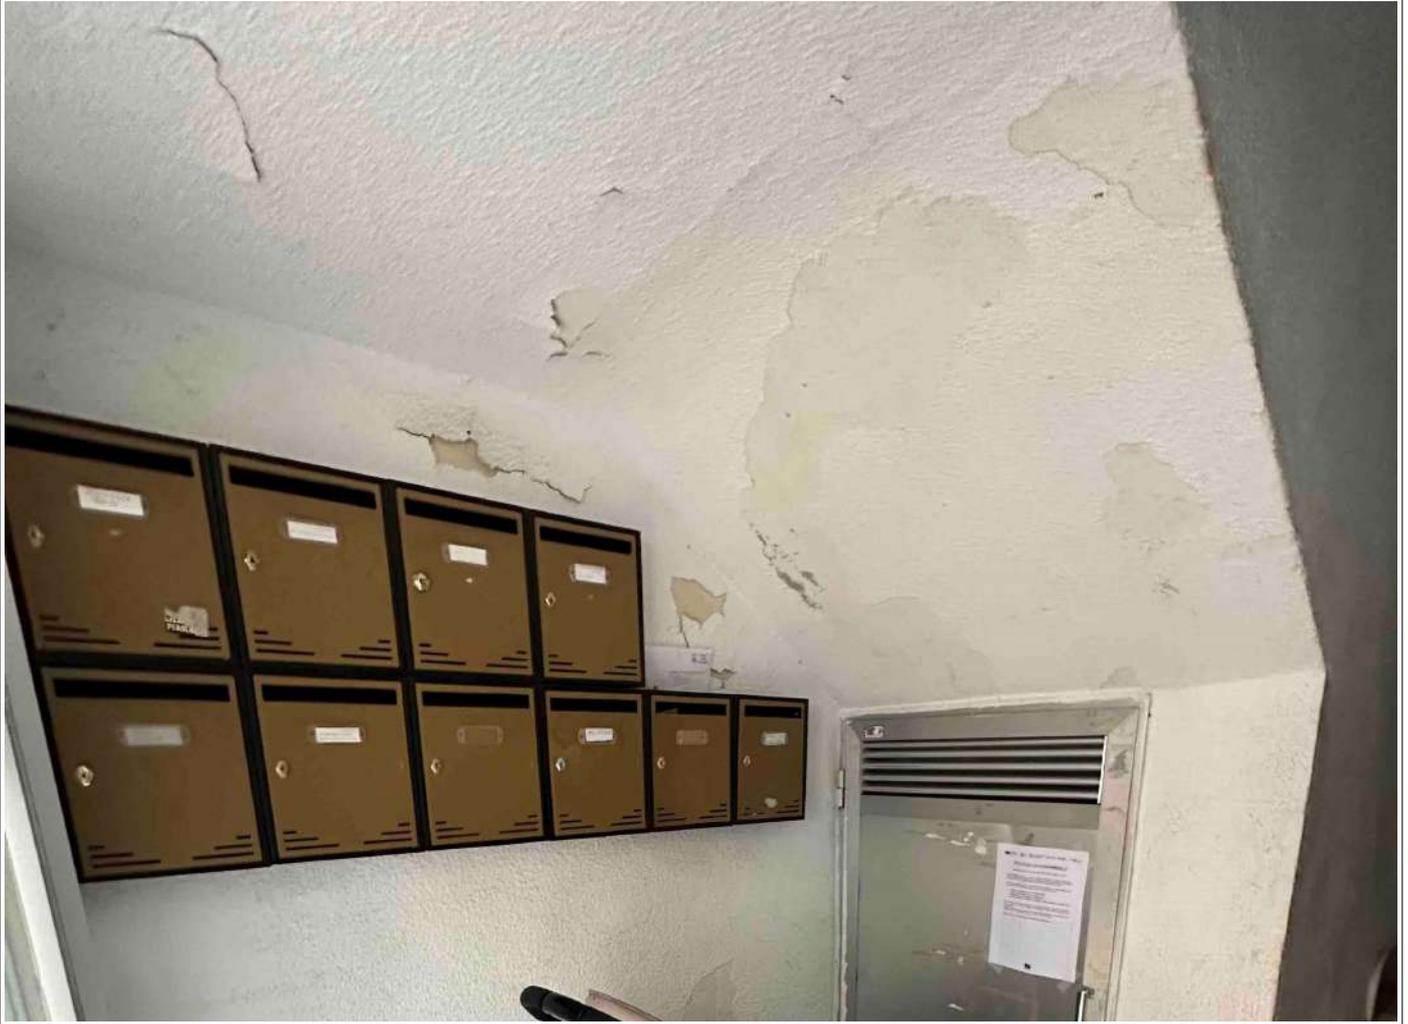
Elemento Afectado: Tabiques, paredes y sus acabados	Código Identificativo de la lesión: LS [PV] h_cap01
Grupo de lesión: Humedad	Subgrupo de lesión: Capilar
Localización: Muros estructurales interiores.	
Tabiques sobre soleras o sobre terreno compactado.	
Síntomas: - Eflorescencias. - Manchas de humedad. - Desprendimientos de revocos, pinturas, alicatados y aplacados.	
Causa probable del daño: - Contacto de la base de los muros, cimientos o soleras con agua del subsuelo, con ascenso capilar de la misma.	
ID-Importancia del daño: Bajo	ED-Extensión del daño: Entre 25% y 50%
AP-Actuaciones y plazos: INTm: Intervención a medio plazo	Existe riesgo inminente: No
Ubicación y Observaciones: Entrada principal de la edificación.

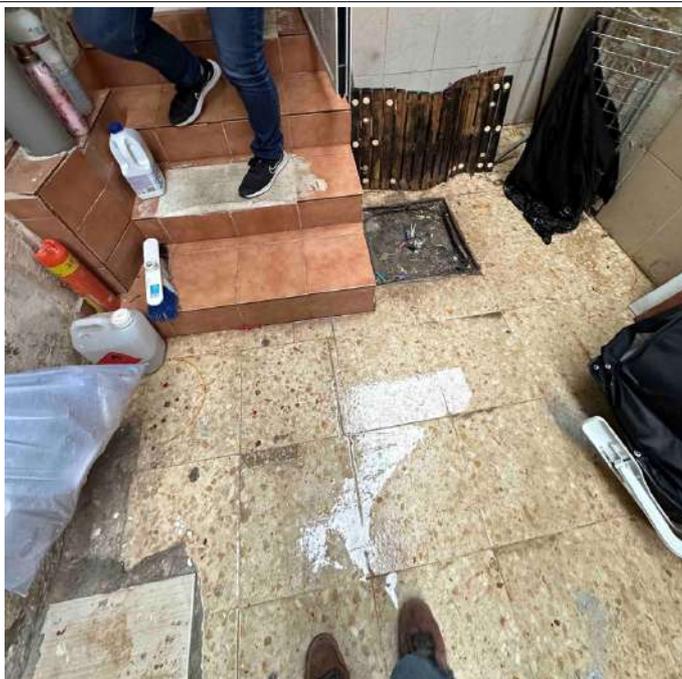
Síntomas - Causa probable del daño: Obturación de la red general.

ID-Importancia del daño: Alto

ED-Extensión del daño: Entre 50% y 75%

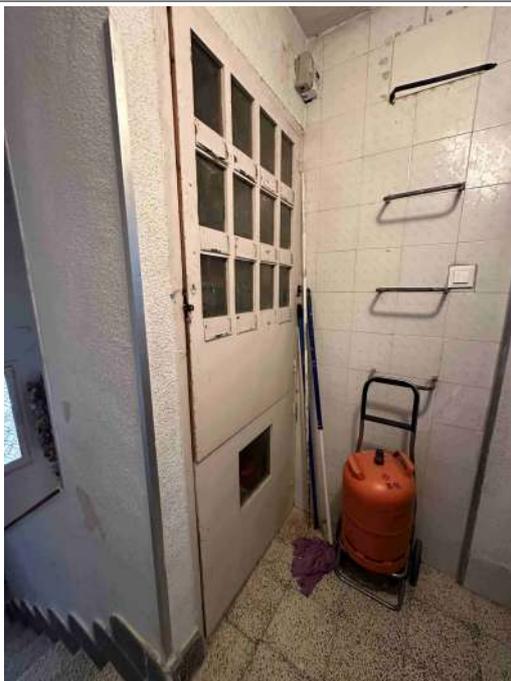
Imagen suministro eléctrico:

Los contadores eléctricos se sitúan en un armario empotrado en la zona común de la edificación (caja de escalera) en la última planta (P4).

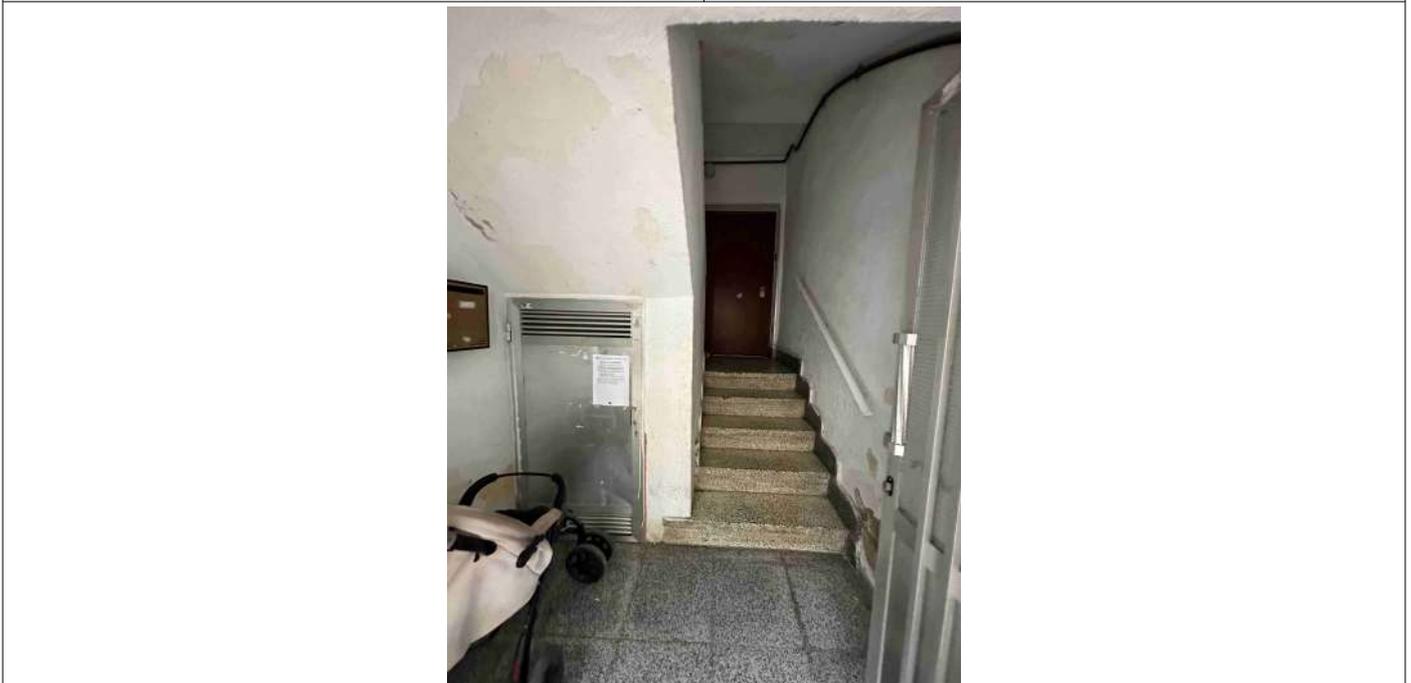
**ANCHOS DE PASO**

Anchura del zaguán y pasillos (cm):	Estrangulamientos (cm):
200	95

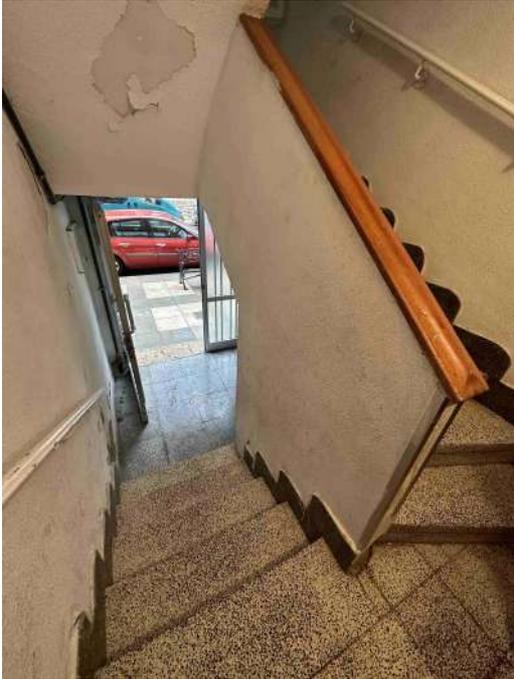
**DIMENSIONES DE LOS DIÁMETROS INSCRIBIBLES**

Contiguo a la puerta de acceso (cm):	Cambios de dirección (cm):	Frente al hueco del ascensor (cm):
170

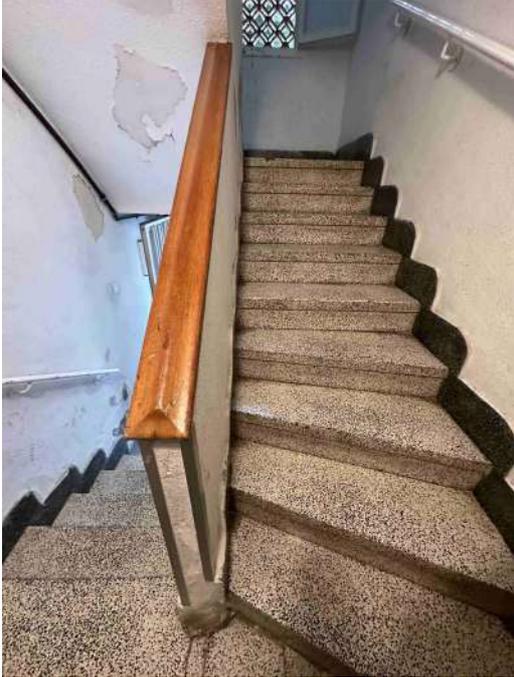
**ESCALERAS**

Identificación:	Ancho de escalera (cm):	Dimensión de huella (cm):	Dimensión de contrahuella (cm):
ESCALERA NAVARREGUI 4	95	30	17.5

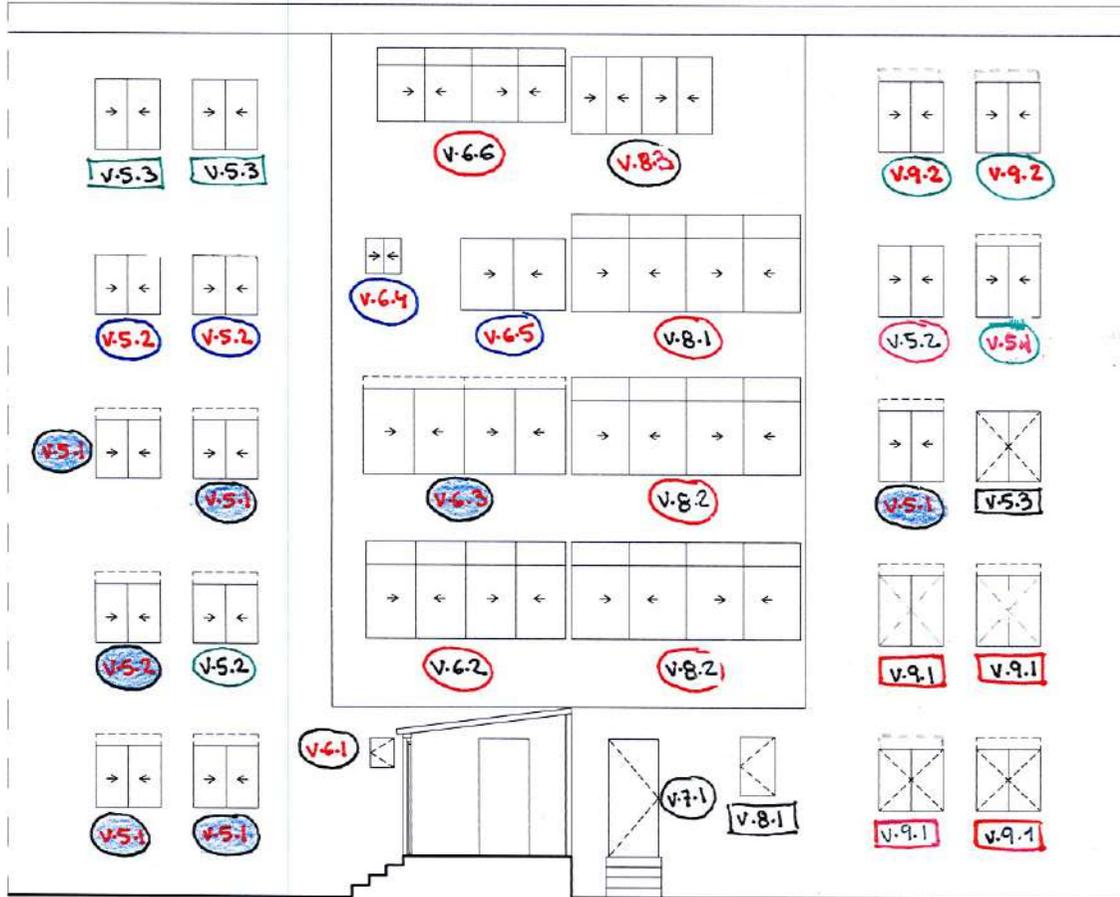
F1-NE  
Alzado C/ Navarregui, 4

- V-1 CARPINTERÍA DE MADERA. ABATIBLE. VIDRIO SIMPLE SIN PERSIANA
- V-1 CARPINTERÍA DE MADERA. ABATIBLE. VIDRIO SIMPLE CON PERSIANA
- V-1 CARPINTERÍA DE MADERA. ABATIBLE. VIDRIO SIMPLE SIN PERSIANA CON CONTRAVENTANA
- V-1 CARPINTERÍA DE ALUMINIO NATURAL. ABATIBLE. VIDRIO SIMPLE SIN PERSIANA
- V-1 CARPINTERÍA DE ALUMINIO NATURAL. CORREDERA. VIDRIO SIMPLE SIN PERSIANA
- V-1 CARPINTERÍA DE ALUMINIO NATURAL. CORREDERA. VIDRIO DOBLE CON PERSIANA
- V-1 CARPINTERÍA DE ALUMINIO LACADO BLANCO. ABATIBLE. VIDRIO SIMPLE SIN PERSIANA
- V-1 CARPINTERÍA DE ALUMINIO LACADO BLANCO. CORREDERA. VIDRIO SIMPLE SIN PERSIANA
- V-1 CARPINTERÍA DE ALUMINIO LACADO BLANCO. CORREDERA. VIDRIO SIMPLE CON PERSIANA
- V-1 CARPINTERÍA DE ALUMINIO LACADO BLANCO. CORREDERA. VIDRIO DOBLE SIN PERSIANA
- V-1 CARPINTERÍA DE ALUMINIO LACADO BLANCO. CORREDERA. VIDRIO DOBLE CON PERSIANA
