INFORME PROPUESTA SOBRE DECLARACIÓN DE EMERGENCIA POR GRAVES DAÑOS DE MURO TRINCHERA EN EL TÉRMINO MUNICIPAL DE ALCOLEA (CÓRDOBA). SITUADO EN EL P.K. 332/170 DE LA L.A.V. 010 MADRID PUERTA DE ATOCHA – SEVILLA SANTA JUSTA.

| Fecha | Versión | D. G. de Conservación y Mantenimiento |
| JUNIO 2024 | 1 | |

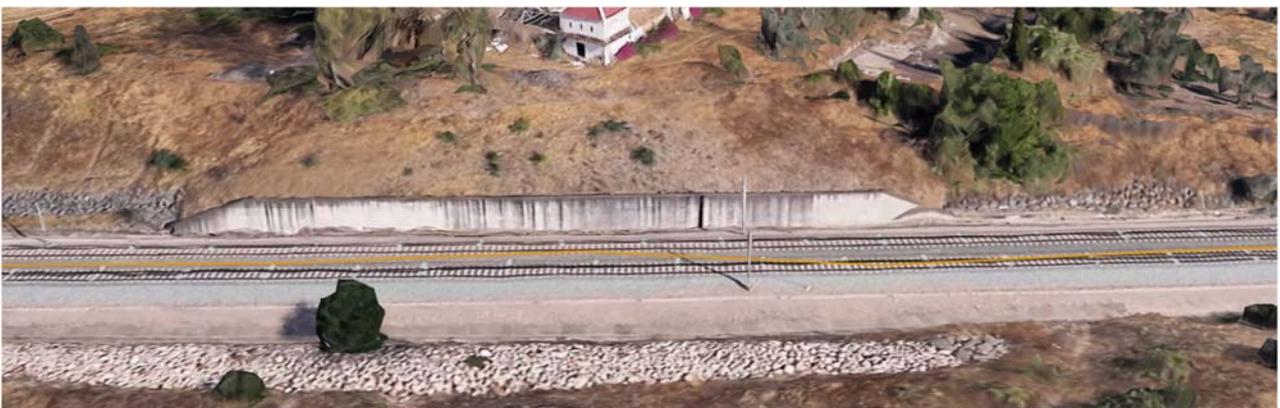
Imagen 2. Imagen de alzado del muro.

El muro trinchera tiene una longitud de unos 70 metros y una altura significativa de 2,50 metros desde la base donde se encuentra una cuneta. Está compuesto por 7 módulos de 10 metros con un espesor de 25 cm, formando un ángulo de 90° respecto a la plataforma. Los módulos de ambos extremos son en forma de cuña, disminuyendo progresivamente la altura desde los 2,50 metros de coronación en los lados más cercanos al centro del muro hasta un metro en el extremo final. Desde la parte superior del muro, el terreno se encuentra taluzado hasta el límite de la propiedad, con una inclinación aproximada de 45°. La distancia entre muro y carril es de 5,20 metros. El terreno entre la coronación del muro y la coronación de la trinchera donde se encuentra el límite de la propiedad tiene afección arqueológica.

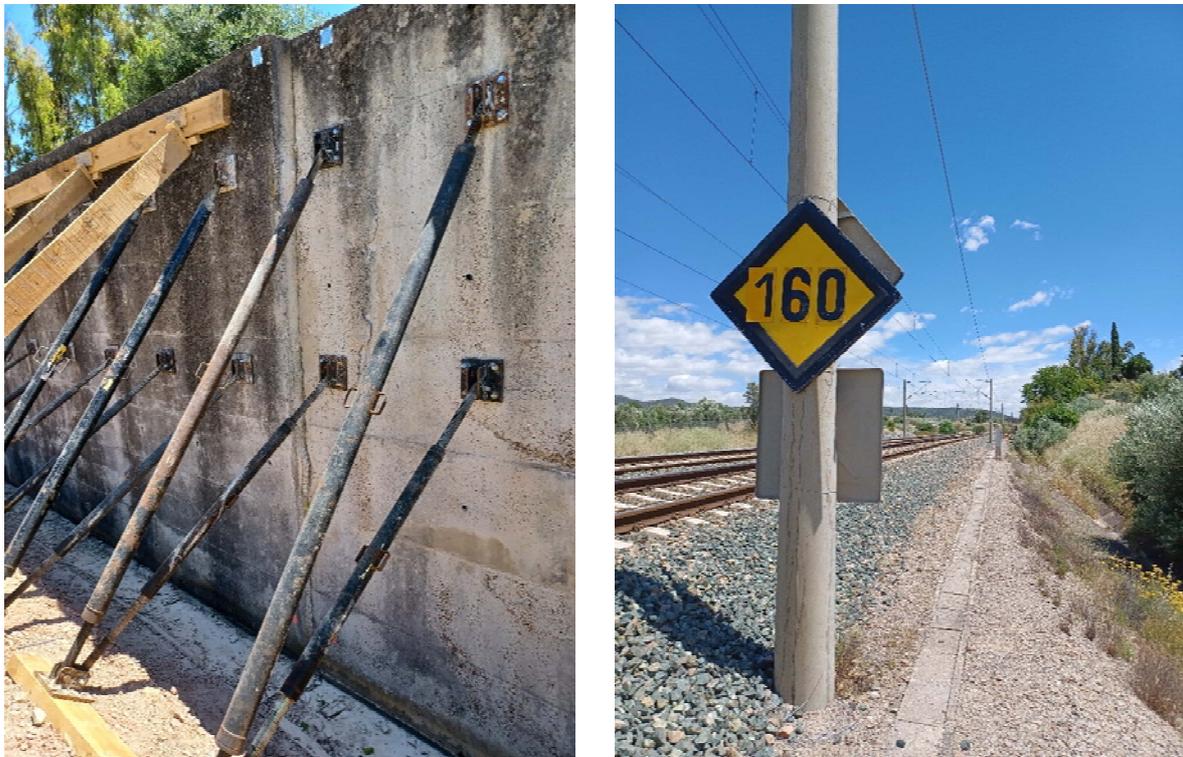
Imagen 3. Apuntalamiento, dianas de topografía y LTV.

Por seguridad de las circulaciones ferroviarias, se toma la decisión de apuntalar, preventivamente, los módulos afectados, así como realizar un seguimiento topográfico de los mismos, con el fin de observar la evolución de los desplomes. Además, se ha implantado una LTV de 160 Km/h en la vía afectada.

- Vigilancia, a través de un seguimiento topográfico, de los posibles movimientos entre módulos de muros, para comprobar una posible evolución de los daños detectados.
- Implantación de una limitación temporal de velocidad de 160km/h al paso por el muro trinchera.
- Apuntalamiento de los distintos módulos que conforman el muro.

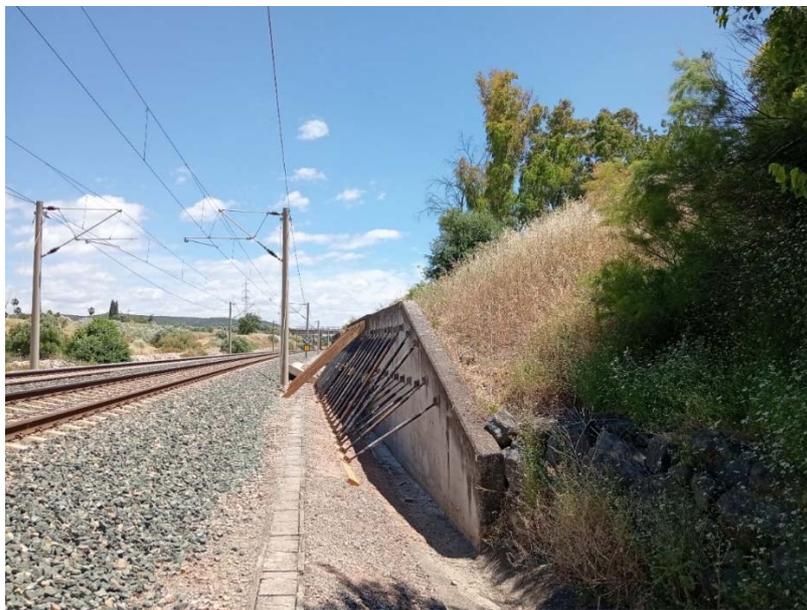
Imagen 4. Muro apuntalado

En la visita realizada el, se observan movimientos de hasta 7 centímetros entre las distintas cabezas de los módulos que conforman el muro, por lo que se encuentran apuntalados preventivamente evitando el avance del desplome.

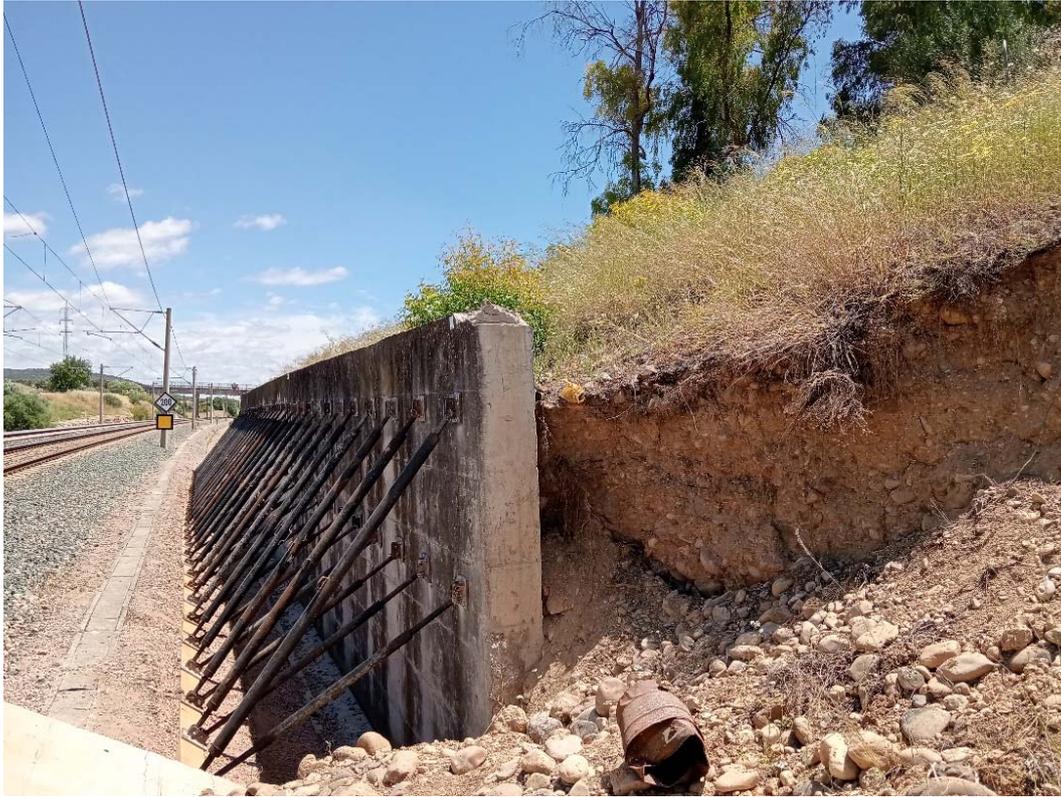
Imagen 5. Módulo desplomado y trasdós de muro

Del mismo modo, tal y como se puede observar en las imágenes que se muestran a continuación, la posible caída de uno de los módulos afectados comprometería la integridad de un poste de catenaria, lo que supondría un grave peligro sobre el servicio ferroviario.

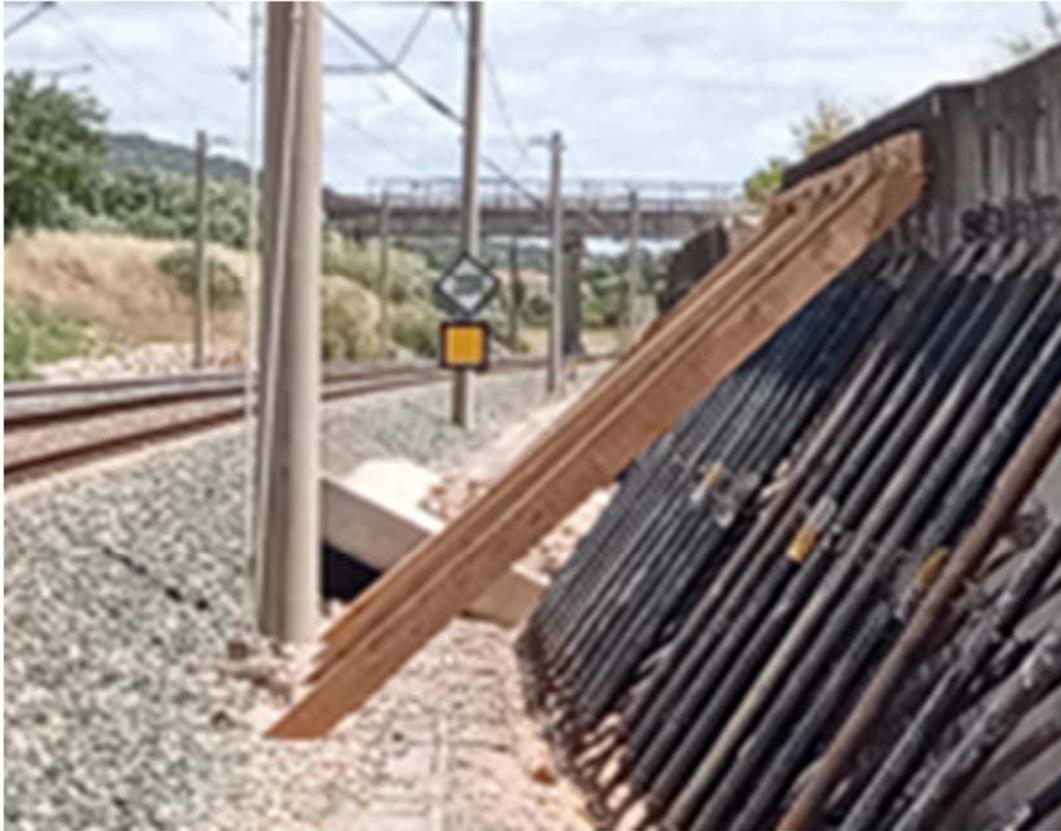
Imagen 8. Módulo desplomado sobre la plataforma visto desde P.K.+

El módulo colapsado se encuentra caído sobre la plataforma de la vía, afectando a la canaleta de comunicaciones.

El colapso de uno de los módulos, así como el desplome que afecta a otros cuatro módulos que conforman el muro, evidencian el riesgo de sufrir el desplome total del muro y en consecuencia del terreno que contiene dicho muro sobre la plataforma ferroviaria y la estructura que sirve de soporte de la línea electrificada, comportando una situación de grave peligro para las circulaciones ferroviarias y sus usuarios.

- Ejecutar con carácter de emergencia los trabajos de aseguramiento de la estructura atendiendo los siguientes pasos:
 1. Demolición y retirada de los módulos que componen el muro trinchera.
 2. Ejecución de muro de escollera, o gaviones, con una altura suficiente para la contención de tierras.
 3. Retaluzado de terreno entre el muro escollera y coronación de trinchera con seguimiento arqueológico.
 4. Servidumbres, ocupaciones temporales y expropiaciones forzosas necesarias.
 5. Restitución del entorno afectado por la obra.
