IEEV **INFORME DE EVALUACIÓN DEL EDIFICIO DE VIVIENDAS COMUNITAT VALENCIANA**

EDIFICIO:	NAVARREGUI 8
REFERENCIA CATASTRAL:	4032604YH2534N
MUNICIPIO:	Sant Joan d'Alacant
PROVINCIA:	Alicante/Alacant
PERSONAL REDACTOR:	MARIA BEGOÑA PEREZ VALERO
FECHA INSPECCIÓN:	11/09/2023
FECHA REDACCIÓN:	02/10/2023
TIPO DE INFORME:	Referencia catastral completa

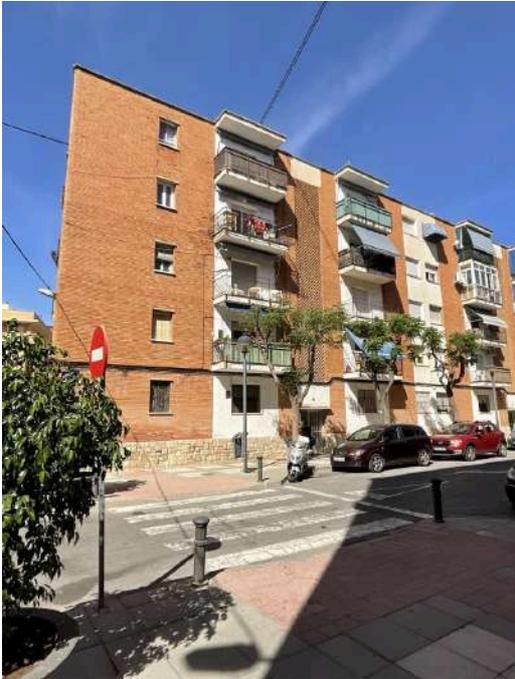
3.4.1.2 FACHADA_1

Ubicación:	C/ NAVARREGUI		
Tipología:	IDFC01	Descripción: Vista, Sin Aislante, Sin cámara ventilada y 1 hoja	
Subtipo: ID-FC01c02	Materiales introducidos desde el exterior al interior:		Espesor (mm):
	LM11 - Fábrica de ladrillo cerámico macizo de 115 mm.		115
	ENL - Enlucido de yeso		15
Orientación: Este	¿Es muro de carga?: Sí	¿La fachada tiene huecos?: Sí	
Sombras de elementos fijos predominantes: Sin elementos fijos			
Sombras de elementos móviles predominantes: Persiana exterior blanca			
Tipo de carpintería predominante: Madera			
Tipo de vidrio predominante: : Simple			
Permeabilidad predominante en las carpinterías: Abatibles - ajuste regular			
¿La fachada presenta lesiones?: Sí			
Observaciones: Fachada de ladrillo cara vista combinada con paños enlucidos y pintado. Presenta lesiones de humedad por capilaridad en planta baja, humedad en plantas altas por fallo instalaciones y bajantes, y alto deterioro de los ladrillos cara vista. Daños en balcones con grietas marcando armaduras de frentes de forjado, barandillas metálicas oxidadas y con espacio excesivo entre barrotes.

Elemento Afectado: Carpintería	Código Identificativo de la lesión: LS [FC] d_oxi01
Grupo de lesión: Degradaciones y deficiencias	Subgrupo de lesión: Oxidación y corrosión
Localización: Elementos metálicos de cerrajería incluso ocultos, afectando principalmente a los de hierro y acero, aunque también puede afectar al aluminio

Síntomas: - Herrumbre en hierro o acero y oxidación en aluminio. Posible formación de chorretes.	
Causa probable del daño: - Oxidación superficial general. En los de hierro y acero, hidroxidación posterior al humedecerse.	
ID-Importancia del daño: Moderado	ED-Extensión del daño: Entre 50% y 75%
AP-Actuaciones y plazos: MNT: Mantenimiento	Existe riesgo inminente: No
Ubicación y Observaciones: Barandillas metálicas de balcones

Elemento Afectado: Acabado Exterior	Código Identificativo de la lesión: LS [FC] d_efi01
Grupo de lesión: Degradaciones y deficiencias	Subgrupo de lesión: Erosión física
Localización: Acabados en las zonas más expuestas (coronación y elementos salientes) y en plataformas horizontales	
Síntomas: - Alteración y pérdida de masa de la superficie del acabado.	
Causa probable del daño: - Consecuencia de la acción del agua , con lixiviación de cementantes y disgregación por helada en los materiales porosos exteriores.	
ID-Importancia del daño: Moderado	ED-Extensión del daño: Entre 25% y 50%
AP-Actuaciones y plazos: INTm: Intervención a medio plazo	Existe riesgo inminente: No
Ubicación y Observaciones: Deterioro de la pintura bajo por fallo de estanqueidad de balcones

Elemento Afectado: Soporte	Código Identificativo de la lesión: LS [FC] d_equ01
Grupo de lesión: Degradaciones y deficiencias	Subgrupo de lesión: Erosión química
Localización: Cualquier punto o zona de fachada que sufre lesiones de humedad, y con buen nivel de exposición.	
Síntomas: - Pérdida de material con arenización.	
Causa probable del daño: - Lixiviación del material cementante por el agua en areniscas, calizas y morteros de juntas, Puede aparecer de forma simultánea con la heladicidad.	
ID-Importancia del daño: Moderado	ED-Extensión del daño: Entre 75% y 100%
AP-Actuaciones y plazos: INTm: Intervención a medio plazo	Existe riesgo inminente: No
Ubicación y Observaciones: Perdida generalizada del cemento de las juntas de los paños de cara vista

Elemento Afectado: Soporte	Código Identificativo de la lesión: LS [FC] h_acc01
Grupo de lesión: Humedad	Subgrupo de lesión: Accidental
Localización: Paño ciego	
Síntomas: - Erosión física. - Eflorescencias. - Manchas en forma de nube.	
Causa probable del daño: - Rotura y poros en tuberías a presión, en fachadas de cuartos de baños y cocinas y cuartos húmedos en general.	
ID-Importancia del daño: Alto	ED-Extensión del daño: Entre 0% y 25%
AP-Actuaciones y plazos: INTu: Intervención urgente	Existe riesgo inminente: No
Ubicación y Observaciones: Filtración de agua proveniente de instalaciones con falta de estanqueidad

Elemento Afectado: Soporte	Código Identificativo de la lesión: LS [FC] h_cap01
Grupo de lesión: Humedad	Subgrupo de lesión: Capilar
Localización: Zócalo. Arranque de fachadas	
Síntomas: - Manchas. - Erosión física. - Eflorescencias.	
Causa probable del daño: - Humedad que proviene del terreno o del saneamiento y que se evapora a través de fachada.	
ID-Importancia del daño: Alto	ED-Extensión del daño: Entre 50% y 75%
AP-Actuaciones y plazos: INTu: Intervención urgente	Existe riesgo inminente: No
Ubicación y Observaciones: Humedad por capilaridad en fachada de planta baja, por falta de estanqueidad del colector o instalaciones enterradas.

Elemento Afectado: Soporte	Código Identificativo de la lesión: LS [FC]* d_efi26
Grupo de lesión: Degradaciones y deficiencias	Subgrupo de lesión: Erosión física
Localización: Fabricas de cara vista.	
Síntomas: Degradación del ladrillo cara vista con arenización y esfoliación.	
Causa probable del daño: Acción del agua y exposición exterior.	
ID-Importancia del daño: Moderado	ED-Extensión del daño: Entre 75% y 100%
AP-Actuaciones y plazos: INTm: Intervención a medio plazo	Existe riesgo inminente: No
Ubicación y Observaciones: Degradación generalizada del ladrillo cara vista de fachada

Elemento Afectado: Soporte	Código Identificativo de la lesión: LS [FC]* f_gri32
Grupo de lesión: Roturas y Desprendimientos	Subgrupo de lesión: Grietas
Localización: Frentes de forjado de balcones.	
Síntomas: Grietas y rotura de revestimientos.	
Causa probable del daño: Humedad en fachada y/o a través de los anclajes de las barandillas.	
ID-Importancia del daño: Alto	ED-Extensión del daño: Entre 50% y 75%
AP-Actuaciones y plazos: INTu: Intervención urgente	Existe riesgo inminente: No
Ubicación y Observaciones: Grietas por oxidación de armaduras en frentes y cara inferior de forjados de balcones

Elemento Afectado: Soporte	Código Identificativo de la lesión: LS [FC]* f_gri51	
Grupo de lesión: Roturas y Desprendimientos	Subgrupo de lesión: Grietas	
Localización: Fachada.		
Síntomas: Grietas en arco de descarga.		
Causa probable del daño: Flecha del paño de fachada / muro de carga.		
ID-Importancia del daño: Moderado	ED-Extensión del daño: Entre 75% y 100%	
AP-Actuaciones y plazos: INTm: Intervención a medio plazo	Existe riesgo inminente: No	
Ubicación y Observaciones: Grietas en arco de descarga a ventanas de fachada

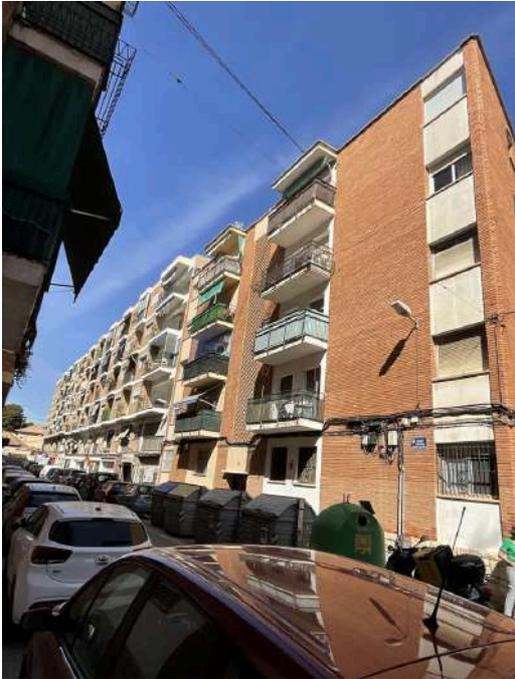
Ubicación:	C/ CAP. JUAN MARTIN	
Tipología:	IDFC01	Descripción: Vista, Sin Aislante, Sin cámara ventilada y 1 hoja
Subtipo: ID-FC01c02	Materiales introducidos desde el exterior al interior:	Espesor (mm):
	LM11 - Fábrica de ladrillo cerámico macizo de 115 mm.	115
	ENL - Enlucido de yeso	15
Orientación: Sur	¿Es muro de carga?: Sí	¿La fachada tiene huecos?: Sí
Sombras de elementos fijos predominantes: Sin elementos fijos		
Sombras de elementos móviles predominantes: Persiana exterior blanca		
Tipo de carpintería predominante: Madera		
Tipo de vidrio predominante: : Simple		
Permeabilidad predominante en las carpinterías: Abatibles - ajuste regular		
¿La fachada presenta lesiones?: Sí		
Observaciones: Fachada de ladrillo cara vista combinada con paños enlucidos y pintado. Presenta lesiones de humedad por capilaridad en planta baja, humedad en plantas altas por fallo instalaciones y bajantes, y alto deterioro de los ladrillos cara vista. Daños en balcones con grietas marcando armaduras de frentes de forjado, barandillas metálicas oxidadas y con espacio excesivo entre barrotes.

Elemento Afectado: Carpintería	Código Identificativo de la lesión: LS [FC] d_oxi01
Grupo de lesión: Degradaciones y deficiencias	Subgrupo de lesión: Oxidación y corrosión
Localización: Elementos metálicos de cerrajería incluso ocultos, afectando principalmente a los de hierro y acero, aunque también puede afectar al aluminio

Síntomas: - Herrumbre en hierro o acero y oxidación en aluminio. Posible formación de chorretes.	
Causa probable del daño: - Oxidación superficial general. En los de hierro y acero, hidroxidación posterior al humedecerse.	
ID-Importancia del daño: Moderado	ED-Extensión del daño: Entre 50% y 75%
AP-Actuaciones y plazos: MNT: Mantenimiento	Existe riesgo inminente: No
Ubicación y Observaciones: Barandillas metálicas de balcones

Elemento Afectado: Acabado Exterior	Código Identificativo de la lesión: LS [FC] d_efi01
Grupo de lesión: Degradaciones y deficiencias	Subgrupo de lesión: Erosión física
Localización: Acabados en las zonas más expuestas (coronación y elementos salientes) y en plataformas horizontales	
Síntomas: - Alteración y pérdida de masa de la superficie del acabado.	
Causa probable del daño: - Consecuencia de la acción del agua , con lixiviación de cementantes y disgregación por helada en los materiales porosos exteriores.	
ID-Importancia del daño: Moderado	ED-Extensión del daño: Entre 25% y 50%
AP-Actuaciones y plazos: INTm: Intervención a medio plazo	Existe riesgo inminente: No
Ubicación y Observaciones: Deterioro de la pintura bajo por fallo de estanqueidad de balcones

Elemento Afectado: Soporte	Código Identificativo de la lesión: LS [FC] d_equ01
Grupo de lesión: Degradaciones y deficiencias	Subgrupo de lesión: Erosión química
Localización: Cualquier punto o zona de fachada que sufre lesiones de humedad, y con buen nivel de exposición.	
Síntomas: - Pérdida de material con arenización.	
Causa probable del daño: - Lixiviación del material cementante por el agua en areniscas, calizas y morteros de juntas, Puede aparecer de forma simultánea con la heladicidad.	
ID-Importancia del daño: Moderado	ED-Extensión del daño: Entre 75% y 100%
AP-Actuaciones y plazos: INTm: Intervención a medio plazo	Existe riesgo inminente: No
Ubicación y Observaciones: Perdida generalizada del cemento de las juntas de los paños de cara vista

Elemento Afectado: Soporte	Código Identificativo de la lesión: LS [FC] h_cap01	
Grupo de lesión: Humedad	Subgrupo de lesión: Capilar	
Localización: Zócalo. Arranque de fachadas		
Síntomas: - Manchas. - Erosión física. - Eflorescencias.		
Causa probable del daño: - Humedad que proviene del terreno o del saneamiento y que se evapora a través de fachada.		
ID-Importancia del daño: Moderado	ED-Extensión del daño: Entre 25% y 50%	
AP-Actuaciones y plazos: INTm: Intervención a medio plazo	Existe riesgo inminente: No	
Ubicación y Observaciones: Humedad por capilaridad en fachada de planta baja, falta de estanqueidad del colector o instalaciones enterradas.

Elemento Afectado: Soporte	Código Identificativo de la lesión: LS [FC]* d_efi26
Grupo de lesión: Degradaciones y deficiencias	Subgrupo de lesión: Erosión física
Localización: Fabricas de cara vista.	
Síntomas: Degradación del ladrillo cara vista con arenización y esfoliación.	
Causa probable del daño: Acción del agua y exposición exterior.	
ID-Importancia del daño: Moderado	ED-Extensión del daño: Entre 75% y 100%
AP-Actuaciones y plazos: INTm: Intervención a medio plazo	Existe riesgo inminente: No
Ubicación y Observaciones: Degradación generalizada del ladrillo cara vista de fachada

Elemento Afectado: Soporte	Código Identificativo de la lesión: LS [FC]* f_gri32
Grupo de lesión: Roturas y Desprendimientos	Subgrupo de lesión: Grietas
Localización: Frentes de forjado de balcones.	
Síntomas: Grietas y rotura de revestimientos.	
Causa probable del daño: Humedad en fachada y/o a traves de los anclajes de las barandillas.	
ID-Importancia del daño: Alto	ED-Extensión del daño: Entre 50% y 75%
AP-Actuaciones y plazos: INTu: Intervención urgente	Existe riesgo inminente: No
Ubicación y Observaciones: Grietas por oxidación de armaduras en frentes y cara inferior de forjados de balcones

Elemento Afectado: Soporte	Código Identificativo de la lesión: LS [FC]* f_gri51
Grupo de lesión: Roturas y Desprendimientos	Subgrupo de lesión: Grietas
Localización: Fachada.	
Síntomas: Grietas en arco de descarga.	
Causa probable del daño: Flecha del paño de fachada / muro de carga.	
ID-Importancia del daño: Moderado	ED-Extensión del daño: Entre 75% y 100%
AP-Actuaciones y plazos: INTm: Intervención a medio plazo	Existe riesgo inminente: No
Ubicación y Observaciones: Grietas en arco de descarga a ventanas de fachada

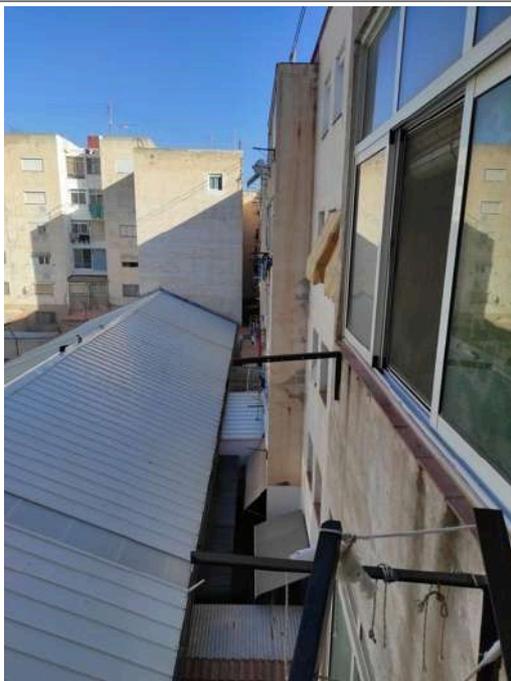
Ubicación:	PATIO INTERIOR		
Tipología:	IDFC02	Descripción: Revestimiento continuo, Sin Aislante, Sin cámara ventilada y 1 hoja	
Subtipo: ID-FC02a01	Materiales introducidos desde el exterior al interior:		Espesor (mm):
	ENF-C - Enfoscado de mortero de cemento de 15 mm.		15
	LH11 - Fábrica de ladrillo cerámico hueco triple de 115 mm.		115
	ENL - Enlucido de yeso		15
Orientación: Oeste	¿Es muro de carga?: Sí	¿La fachada tiene huecos?: Sí	
Sombras de elementos fijos predominantes: Sin elementos fijos			
Sombras de elementos móviles predominantes: Persiana exterior blanca			
Tipo de carpintería predominante: Metálica aluminio sin rotura puente térmico			
Tipo de vidrio predominante: Vidrio Simple: Monolítico			
Permeabilidad predominante en las carpinterías: Correderas - ajuste malo			
¿La fachada presenta lesiones?: Sí			
Observaciones: Fachada a patio interior de manzana, de 1 hoja de ladrillo cerámico enlucido y pintado, ventanas de aluminio básico correderas.

Elemento Afectado: Acabado Exterior	Código Identificativo de la lesión: LS [FC] d_efi01
Grupo de lesión: Degradaciones y deficiencias	Subgrupo de lesión: Erosión física
Localización: Acabados en las zonas más expuestas (coronación y elementos salientes) y en plataformas horizontales	
Síntomas: - Alteración y pérdida de masa de la superficie del acabado.	
Causa probable del daño: - Consecuencia de la acción del agua , con lixiviación de cementantes y disgregación por helada en los materiales porosos exteriores.	
ID-Importancia del daño: Moderado	ED-Extensión del daño: Entre 75% y 100%
AP-Actuaciones y plazos: INTm: Intervención a medio plazo	Existe riesgo inminente: No
Ubicación y Observaciones: Deterioro generalizado de enlucidos y pinturas, con grietas en encuentro con forjados

Elemento Afectado: Soporte	Código Identificativo de la lesión: LS [FC] h_cap01
Grupo de lesión: Humedad	Subgrupo de lesión: Capilar
Localización: Zócalo. Arranque de fachadas	
Síntomas: - Manchas. - Erosión física. - Desprendimientos. - Eflorescencias.	
Causa probable del daño: - Humedad que proviene del terreno o del saneamiento y que se evapora a través de fachada.	
ID-Importancia del daño: Alto	ED-Extensión del daño: Entre 50% y 75%
AP-Actuaciones y plazos: INTu: Intervención urgente	Existe riesgo inminente: No
Ubicación y Observaciones: Falta de estanqueidad de instalaciones enterradas bajo suelo de planta baja

Elemento Afectado: Soporte	Código Identificativo de la lesión: LS [FC]* f_gri51
Grupo de lesión: Roturas y Desprendimientos	Subgrupo de lesión: Grietas
Localización: Fachada.	
Síntomas: Grietas en arco de descarga.	
Causa probable del daño: Flecha del paño de fachada / muro de carga.	
ID-Importancia del daño: Moderado	ED-Extensión del daño: Entre 75% y 100%
AP-Actuaciones y plazos: INTm: Intervención a medio plazo	Existe riesgo inminente: No
Ubicación y Observaciones: Grieta en arco de descarga a ventanas de fachada

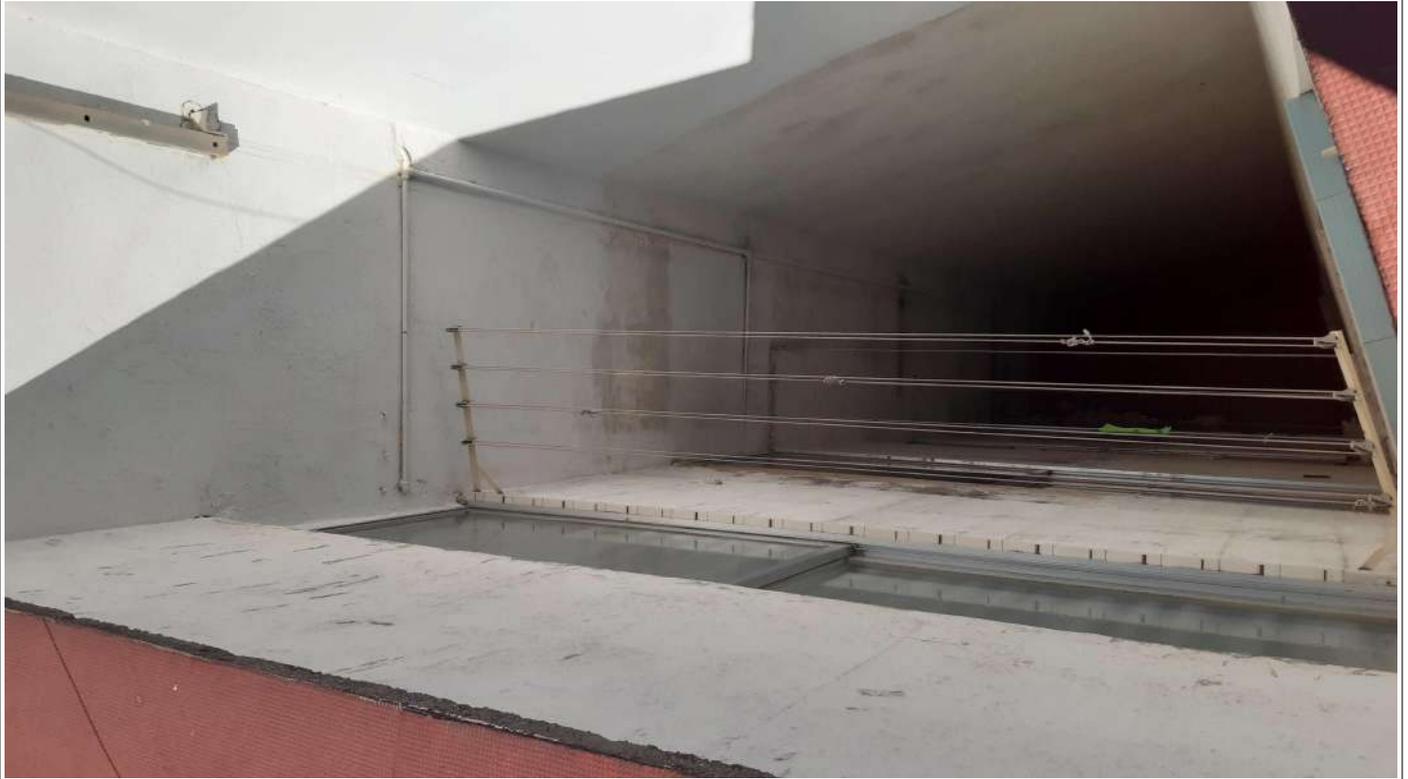
Ubicación:	PATIO LUCES		
Tipología:	IDFC02	Descripción: Revestimiento continuo, Sin Aislante, Sin cámara ventilada y 1 hoja	
Subtipo: ID-FC02a01	Materiales introducidos desde el exterior al interior:		Espesor (mm):
	ENF-C - Enfoscado de mortero de cemento de 15 mm.		15
	LH11 - Fábrica de ladrillo cerámico hueco triple de 115 mm.		115
	ENL - Enlucido de yeso		15
Orientación: Norte	¿Es muro de carga?: Sí	¿La fachada tiene huecos?: Sí	
Sombras de elementos fijos predominantes: Sin elementos fijos			
Sombras de elementos móviles predominantes: Persiana exterior blanca			
Tipo de carpintería predominante: Metálica aluminio sin rotura puente térmico			
Tipo de vidrio predominante: Vidrio Simple: Monolítico			
Permeabilidad predominante en las carpinterías: Correderas - ajuste malo			
¿La fachada presenta lesiones?: Sí			
Observaciones: Fachada a patio de luces interior, de una hoja de ladrillo cerámico enlucido y pintado, carpinterías de aluminio básico correderas con vidrio sencillo. Envejecimiento de acabados

Elemento Afectado: Acabado Exterior	Código Identificativo de la lesión: LS [FC] d_efi01
Grupo de lesión: Degradaciones y deficiencias	Subgrupo de lesión: Erosión física
Localización: Acabados en las zonas más expuestas (coronación y elementos salientes) y en plataformas horizontales	
Síntomas: - Alteración y pérdida de masa de la superficie del acabado.	
Causa probable del daño: - Consecuencia de la acción del agua , con lixiviación de cementantes y disgregación por helada en los materiales porosos exteriores.	
ID-Importancia del daño: Moderado	ED-Extensión del daño: Entre 75% y 100%
AP-Actuaciones y plazos: INTm: Intervención a medio plazo	Existe riesgo inminente: No
Ubicación y Observaciones: Envejecimiento generalizado de revestimientos de acabado

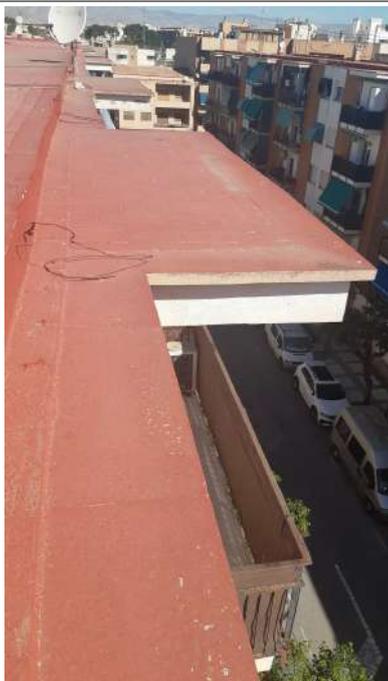
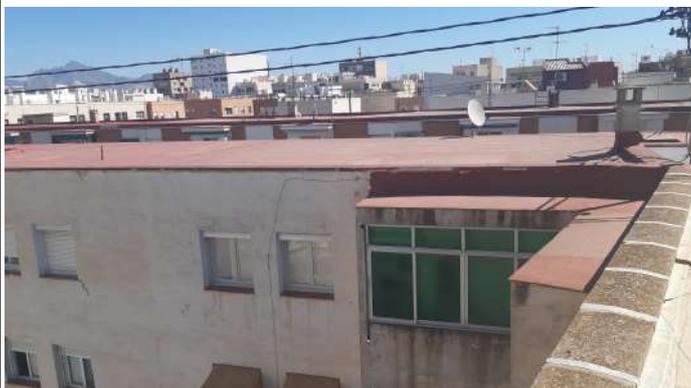
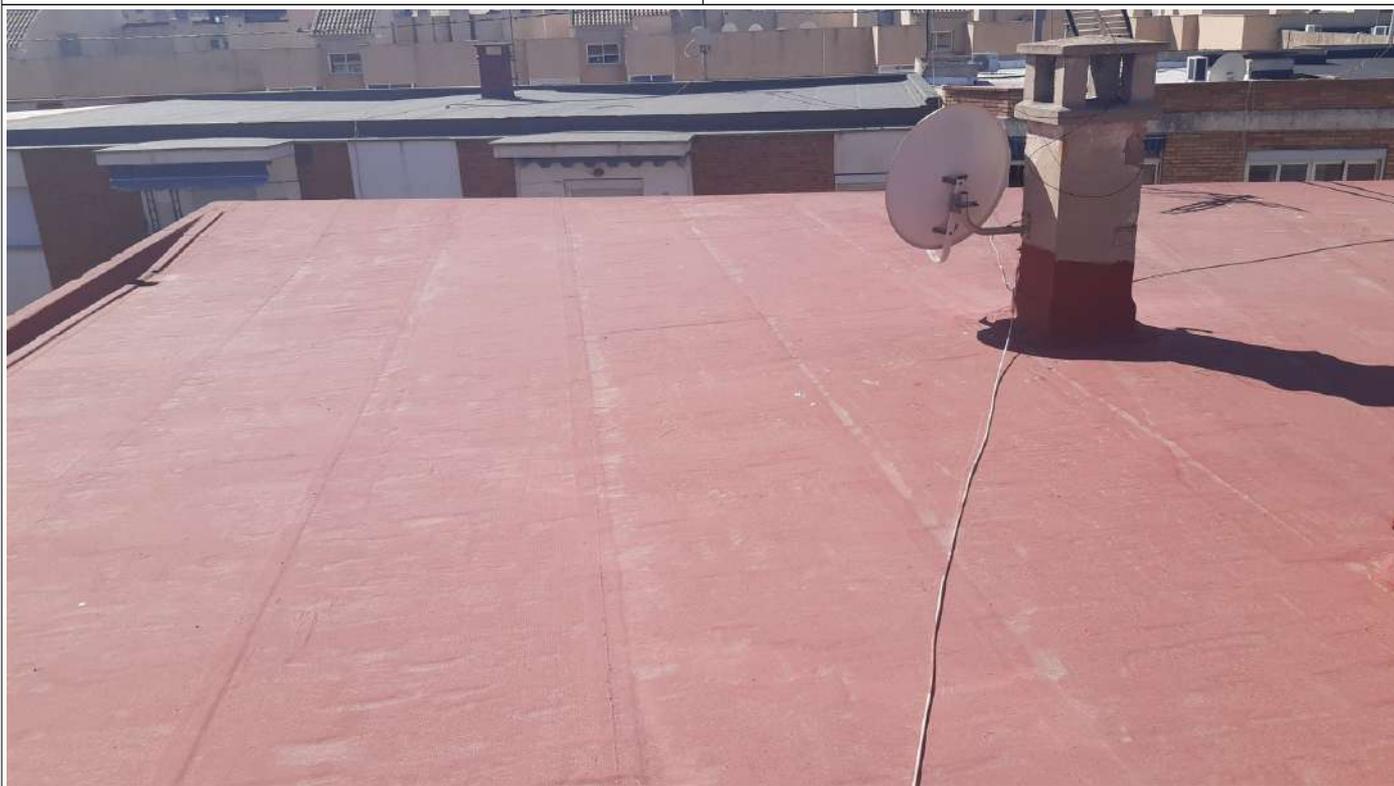
Ubicación:	AZOTEA GENERAL		
Tipología:	IDQB05	Descripción: Cubierta Plana, No Transitable, Autoprotegida, Sin aislante y No Ventilada	
Sub-tipo: ID-QB05a04	Materiales introducidos desde el exterior al interior:		Espesor (mm):
	I - Capa de impermeabilización		5
	HL - Hormigón de áridos ligeros		100
	FUH25 - Forjado unidireccional entrevigado hormigón 250 mm.		250
	ENL - Enlucido de yeso		15
Situación: En contacto con el ambiente exterior plana		¿Existen lucernarios en la cubierta?: No	
¿La cubierta presenta lesiones?: No			
Observaciones: Cubierta plana no transitable acabada con impermeabilización de pintura al clorocaucho. No se tienen constancia de filtraciones notificadas sobre las viviendas de ultima planta.

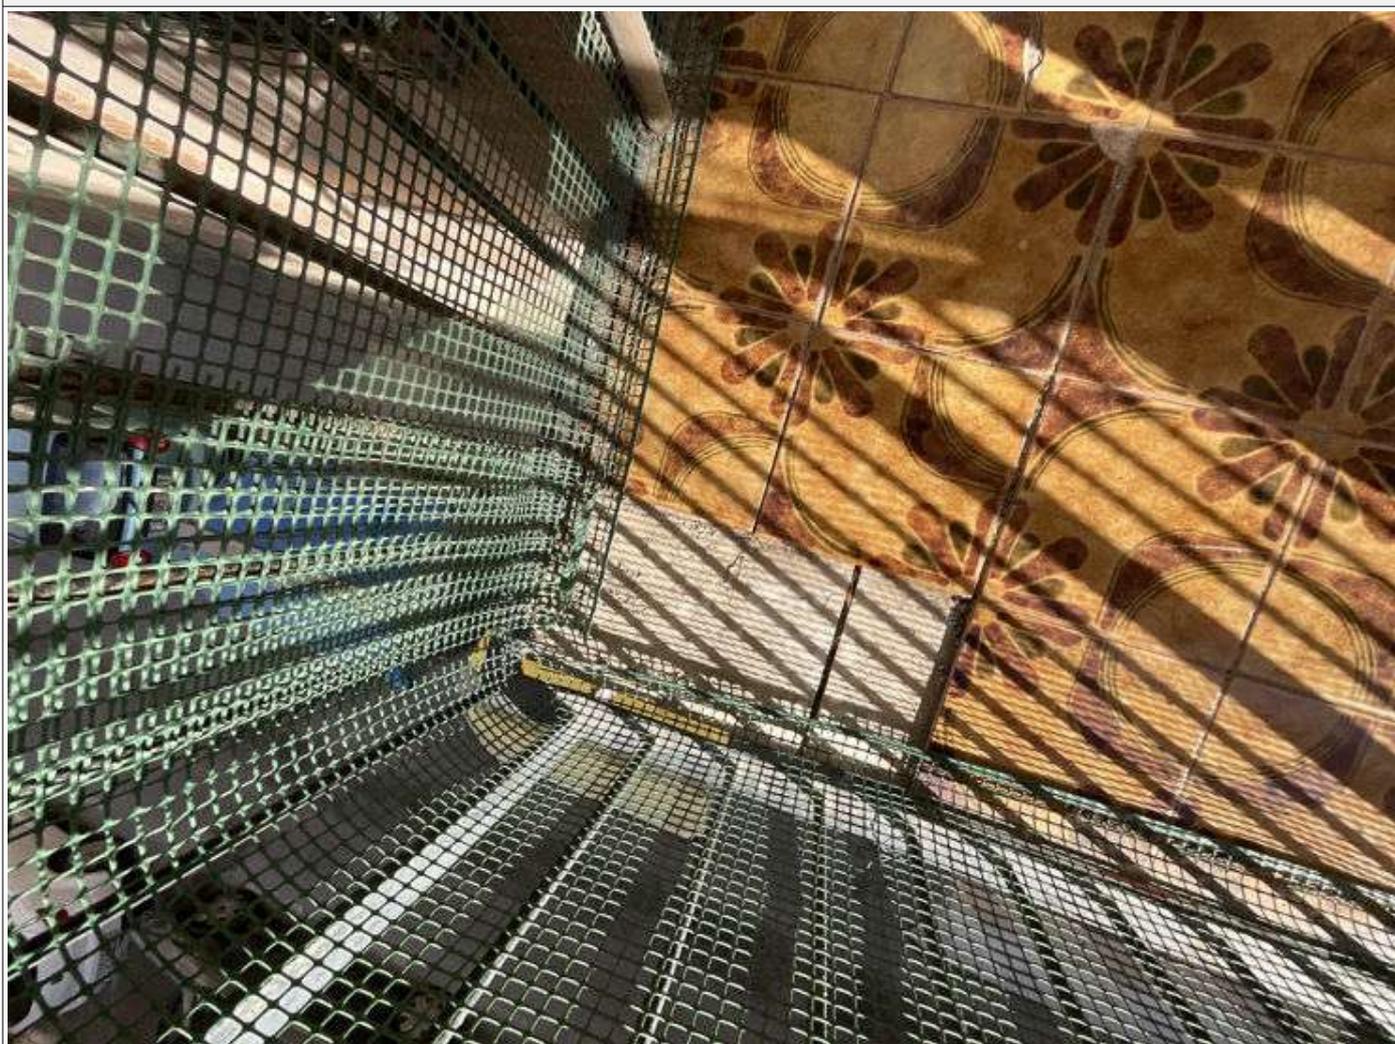
3.4.2.3 CUBIERTA_2

Ubicación:	BALCONES FACHADA	
Tipología:	IDQB04	Descripción: Cubierta Plana, Transitable, Fija, Sin aislante y No Ventilada
Sub-tipo:		
Situación:	En contacto con el ambiente exterior plana	¿Existen lucernarios en la cubierta?: No
¿La cubierta presenta lesiones?:	Sí	
Observaciones:	Cubierta plana en balcones de fachada, acabada con pavimento cerámico

Elemento Afectado: Soporte	Código Identificativo de la lesión: LS [QB]* h_fil09
Grupo de lesión: Humedad	Subgrupo de lesión: Filtración
Localización: Balcones de fachada.	
Síntomas: Manchas de humedad por filtración.	
Causa probable del daño: Humedad por filtración a través de juntas o huecos.	
ID-Importancia del daño: Alto	ED-Extensión del daño: Entre 50% y 75%

Ubicación y Observaciones: Filtración a través de balcones de fachada por huecos y grietas, que provoca daños en elementos estructurales

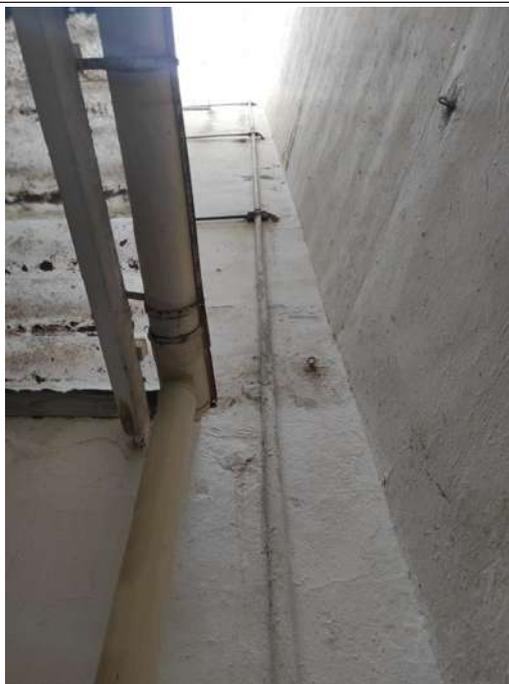
Tuberías metálicas vistas en patio de luces, contadores individuales.

Localización: TUBERIAS Y UNIONES	
Síntomas - Causa probable del daño: ENVEJECIMIENTO	
ID-Importancia del daño: Moderado	ED-Extensión del daño: Entre 25% y 50%
AP-Actuaciones y plazos: INTm: Intervención a medio plazo	Existe riesgo inminente: No
Ubicación y Observaciones: Envejecimiento de tuberías y piezas especiales
