ARPAL - JEFATURA INFRAESTRUCTURA	
P.M.M. Nº	ASUNTO
T00619	REPARACIÓN Y MANTENIMIENTO AL OBJETO DE GARANTIZAR LAS CAPACDADES YA EXISTENTES DE LA AYUDANTÍA NAVAL DE EL HIERRO

MEMORIA

El presente proyecto tiene por objeto la rehabilitación de diversas partes y el análisis patológico de un ámbito de forjado situado en la planta primera de la Ayudantía, correspondiente al techo del salón de la vivienda del suboficial, afectado por daños derivados de la presencia de humedades en la terraza de la vivienda de la planta segunda (vivienda del comandante). El proyecto incluye la evaluación de las características resistentes y de las garantías de durabilidad de estos elementos, así como la propuesta de intervención.

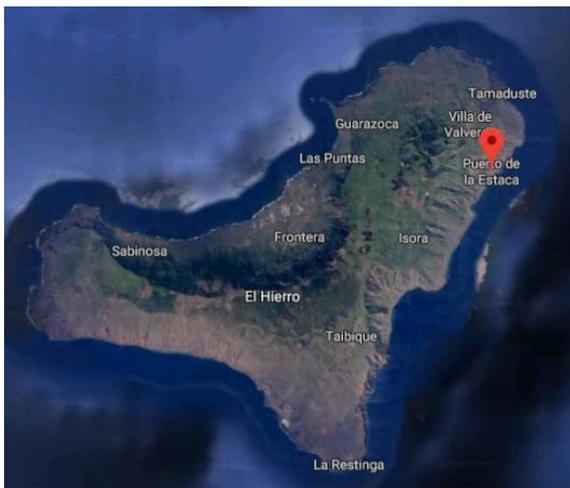
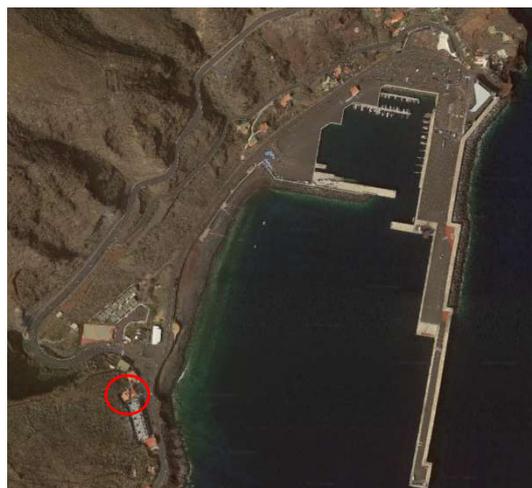
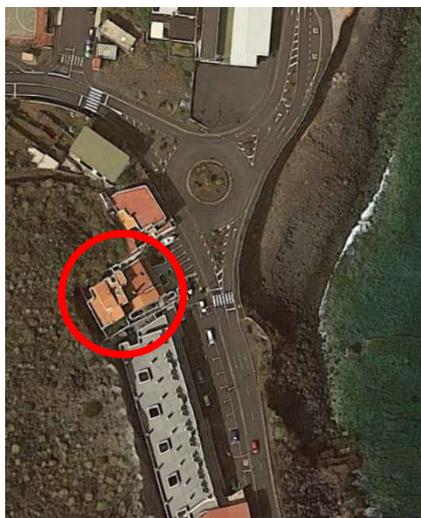
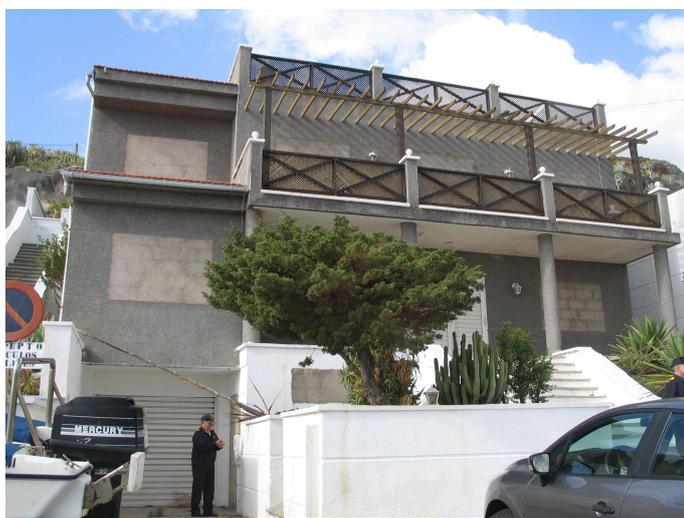
La Ayudantía Naval de El Hierro se encuentra en el Puerto de la Estaca en Valverde, cerrada desde marzo de 2015. Su fachada oeste da al mar.
