IEEV **INFORME DE EVALUACIÓN DEL EDIFICIO DE VIVIENDAS COMUNITAT VALENCIANA**

EDIFICIO:	MOSEN P MENA 21
REFERENCIA CATASTRAL:	4032613YH2535S
MUNICIPIO:	Sant Joan d'Alacant
PROVINCIA:	Alicante/Alacant
PERSONAL REDACTOR:	MANUEL ANDRES MOLINA POMARES
FECHA INSPECCIÓN:	31/05/2023
FECHA REDACCIÓN:	05/06/2023
TIPO DE INFORME:	Referencia catastral completa

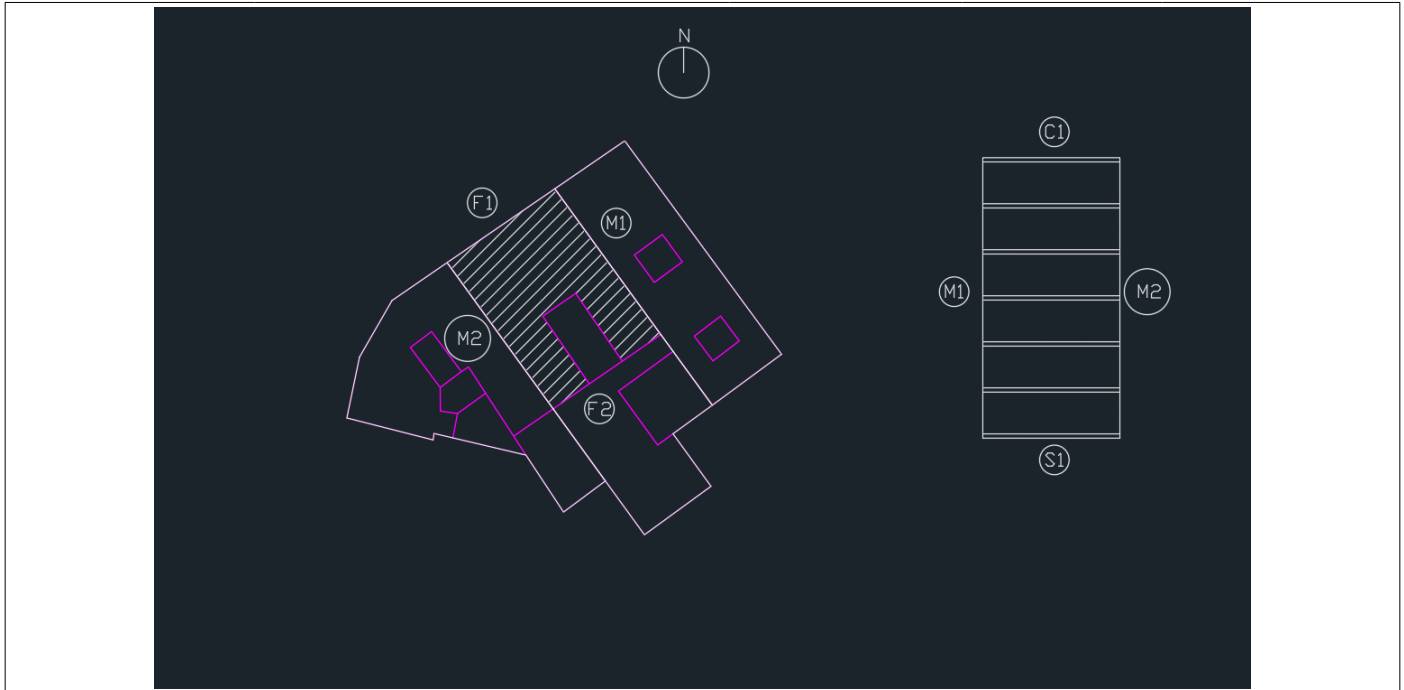
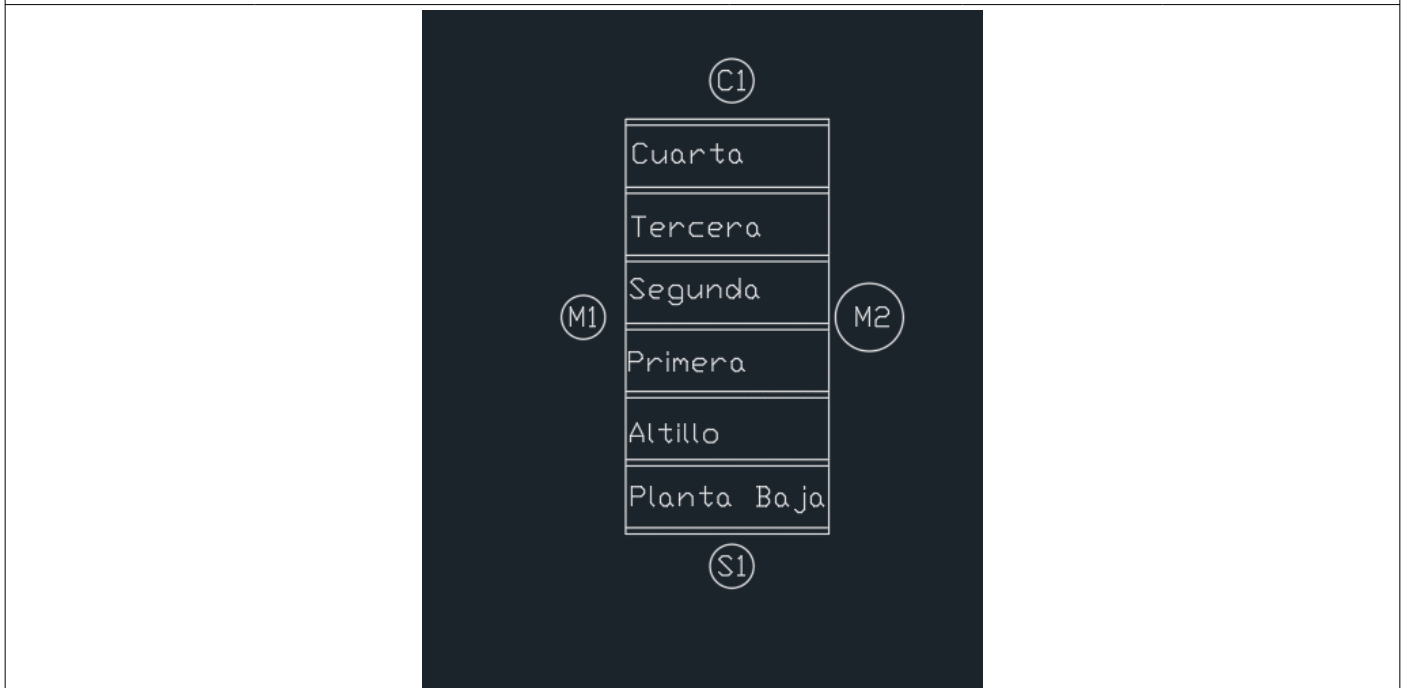
3.4.1.1 CROQUIS DE LAS FACHADAS

Identificación de la fachada:	Ubicación:	Orientación:	Presenta lesiones:	Actuaciones y plazos:
Fachada_1	calle Mosen Pedro Mena	Norte	Sí	MNT
Fachada_2	Zona de patio de luces y trasera de edificio	Sur Este	No	*

*Se debe realizar el mantenimiento ordinario

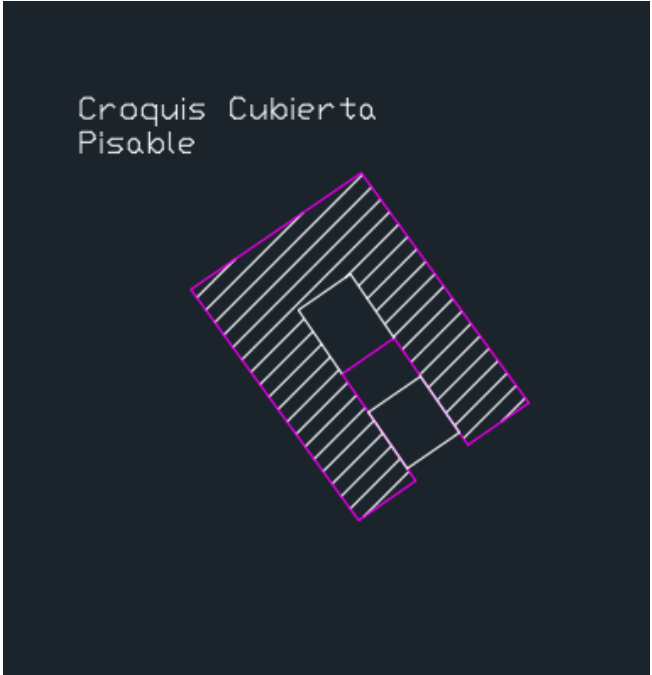
3.4.2.1 CROQUIS DE LAS CUBIERTAS

Identificación:	Ubicación:	Presenta lesiones:	Actuaciones y plazos:
Cubierta_1	Pisable	No	*

*Se debe realizar el mantenimiento ordinario

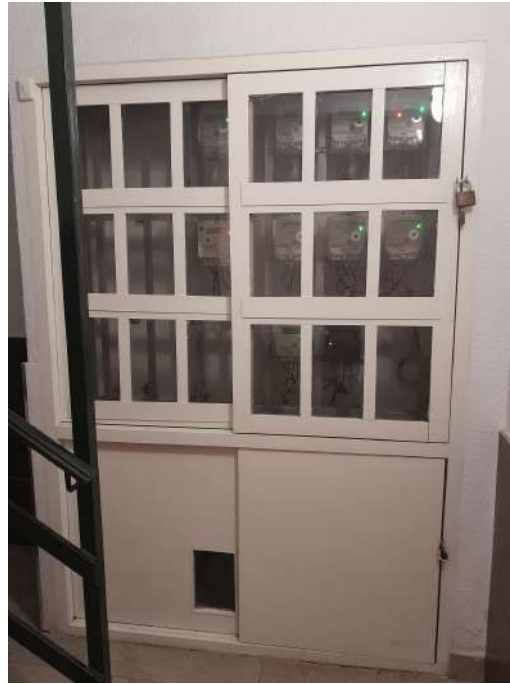
Imagen suministro eléctrico:

¿Los contadores están centralizados?:	Sí
¿La instalación presenta lesiones?:	No

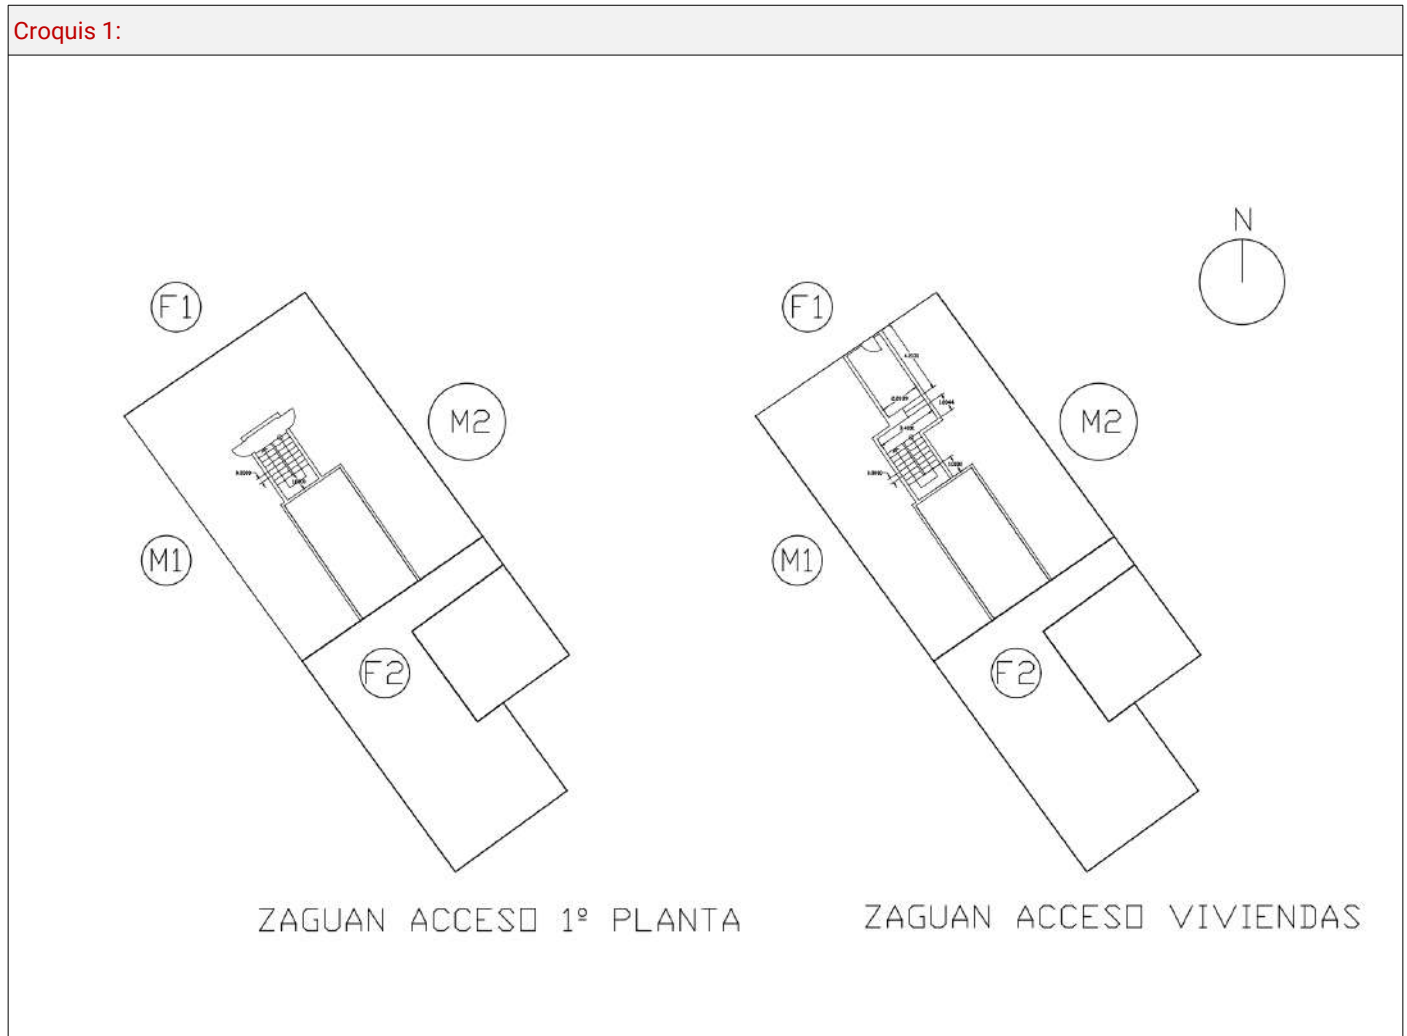
CROQUIS ACOTADO DE LAS CONDICIONES DE ACCESIBILIDAD:

Edificio no cumple accesibilidad, cambio de rasante sin rampa y no existe ascensor.
