IEEV **INFORME DE EVALUACIÓN DEL EDIFICIO DE VIVIENDAS COMUNITAT VALENCIANA**

EDIFICIO:	NAVARREGUI 3
REFERENCIA CATASTRAL:	4032025YH2543S
MUNICIPIO:	Sant Joan d'Alacant
PROVINCIA:	Alicante/Alacant
PERSONAL REDACTOR:	JOSE VICENTE JORNET MOYA
FECHA INSPECCIÓN:	22/05/2023
FECHA REDACCIÓN:	30/06/2023
TIPO DE INFORME:	Referencia catastral completa

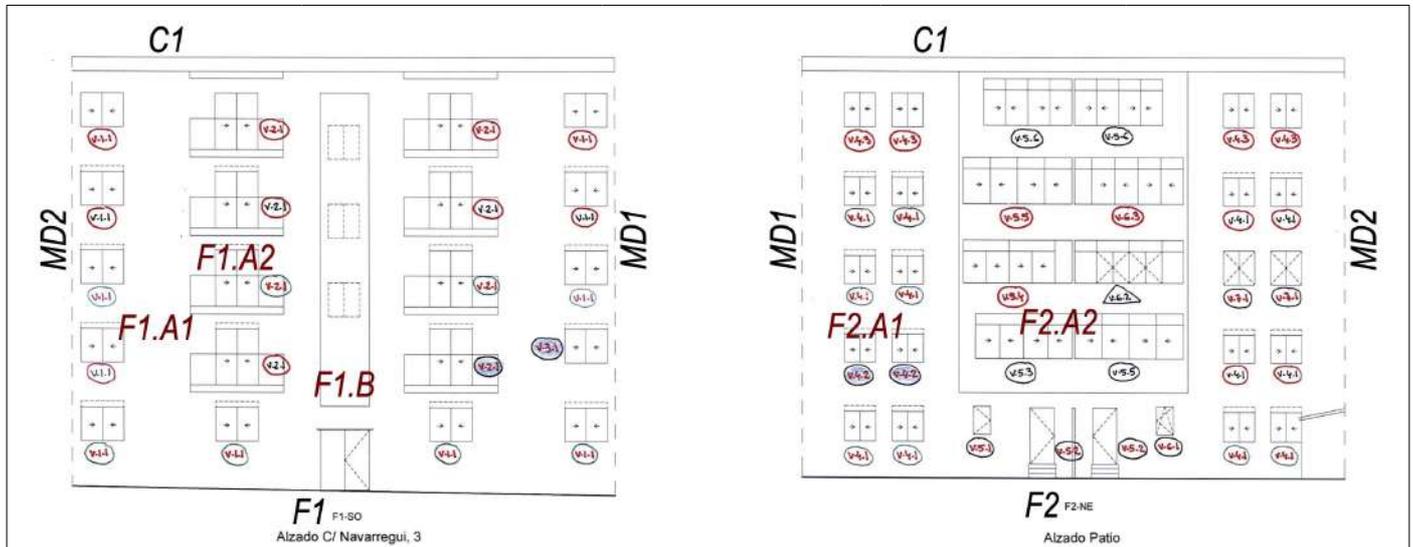
3.4.1.1 CROQUIS DE LAS FACHADAS

Identificación de la fachada:	Ubicación:	Orientación:	Presenta lesiones:	Actuaciones y plazos:
F1. A1 [Caravista]	Calle Navarregui	Sur Oeste	No	*
F1. A2 [Monocapa]	Calle Navarregui	Sur Oeste	Sí	INTu
F1. B [Caravista]	Calle Navarregui	Sur Oeste	No	*
F2. A1 [Monocapa]	Patio interior de manzana	Este	Sí	INTm
F2. A2. a [Monocapa]	Patio interior de manzana (Galerías)	Este	Sí	INTu
F2. A2. b [Monocapa]	Patio interior de manzana (Galerías)	Sur Este	No	*
F2. A2. c [Monocapa]	Patio interior de manzana (Galerías)	Norte	No	*
MD1 (N3/N5)	Medianera entre edificaciones (N3/N5)	Sur Este	No	*
MD2 (N3/N1)	Medianera entre edificaciones (N3/N1)	Norte	No	*

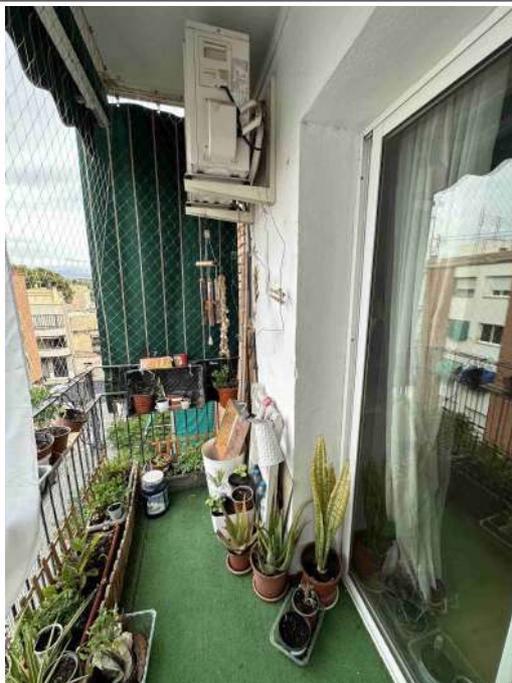
Ubicación:	Calle Navarregui	
Tipología:	IDFC02	Descripción: Revestimiento continuo, Sin Aislante, Sin cámara ventilada y 1 hoja
Subtipo: ID-FC02b06	Materiales introducidos desde el exterior al interior:	Espesor (mm):
	ENF-L - Enfoscado de mortero de cal de 15 mm.	15
	LP1P - Fábrica de 1 pie (240 mm.) de ladrillo cerámico perforado	240
	ENL - Enlucido de yeso	15
Orientación: Sur Oeste	¿Es muro de carga?: Sí	¿La fachada tiene huecos?: Sí
Sombras de elementos fijos predominantes: Sin elementos fijos		
Sombras de elementos móviles predominantes: Persiana exterior blanca		
Tipo de carpintería predominante: Metálica aluminio sin rotura puente térmico		
Tipo de vidrio predominante: Vidrio Simple: Monolítico		
Permeabilidad predominante en las carpinterías: Correderas - ajuste bueno		
¿La fachada presenta lesiones?: Sí		
Observaciones: F1. A2 Fachada principal suroeste Calle Navarregui [Viviendas] Acabado monocapa.

Elemento Afectado: Soporte	Código Identificativo de la lesión: LS [FC] f_gri02
Grupo de lesión: Roturas y Desprendimientos	Subgrupo de lesión: Grietas
Localización: Esquinas y petos de cubiertas.	
Síntomas: Roturas verticales en: - Esquinas, sobre todo en terrazas.

Causa probable del daño: Dilatación y contracción de la propia fachada:

ID-Importancia del daño: Alto

ED-Extensión del daño: Entre 50% y 75%

Elemento Afectado: Soporte	Código Identificativo de la lesión: LS [FC] h_con01
Grupo de lesión: Humedad	Subgrupo de lesión: Condensaciones
Localización: Cara interior del soporte (su acabado interior)	
Síntomas: - Manchas. - Mohos.	
Causa probable del daño: Condensación superficial interior, por: - Presión de vapor interior alta. - Puente térmico.	
ID-Importancia del daño: Moderado	ED-Extensión del daño: Entre 25% y 50%

Elemento Afectado: Soporte	Código Identificativo de la lesión: LS [FC] h_fil01
Grupo de lesión: Humedad	Subgrupo de lesión: Filtración
Localización: Paño ciego	
Síntomas: - Eflorescencias. - Manchas de humedad.	
Causa probable del daño: Succión y absorción de agua de lluvia por: - Juntas constructivas.	
ID-Importancia del daño: Moderado	ED-Extensión del daño: Entre 50% y 75%
AP-Actuaciones y plazos: INTm: Intervención a medio plazo	Existe riesgo inminente: No
Ubicación y Observaciones: Encuentro entre la cubierta y la fachada principal (vivienda izquierda de la planta cuarta).

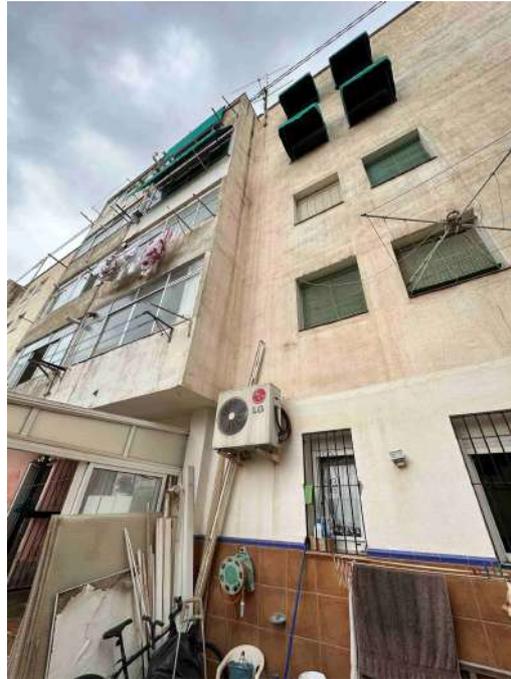
3.4.1.5 F2.A1 [MONOCAPA]

Elemento Afectado: Acabado Exterior	Código Identificativo de la lesión: LS [FC] d_ens02
Grupo de lesión: Degradaciones y deficiencias	Subgrupo de lesión: Ensuciamiento físico
Localización: Paños ciegos bajo cambio de plano como ventanas, molduras, etc	
Síntomas: - "Chorretones limpios" sobre ensuciamiento por depósito, o "chorretones sucios" sobre paños limpios, producidos por lavado.	
Causa probable del daño: - Aparición de "chorretones" al concentrarse la escorrentía del agua de lluvia sin control en una serie de puntos de las fachadas, especialmente en cambios de plano sin goterón.	
ID-Importancia del daño: Bajo	ED-Extensión del daño: Entre 25% y 50%
AP-Actuaciones y plazos: MNT: Mantenimiento	Existe riesgo inminente: No
Ubicación y Observaciones: Ensuciamiento de fachada de patio.

Elemento Afectado: Soporte	Código Identificativo de la lesión: LS [FC] h_con01
Grupo de lesión: Humedad	Subgrupo de lesión: Condensaciones
Localización: Cara interior del soporte (su acabado interior)	
Síntomas: - Manchas. - Mohos.	
Causa probable del daño: Condensación superficial interior, por: - Presión de vapor interior alta. - Puente térmico.	
ID-Importancia del daño: Moderado	ED-Extensión del daño: Entre 25% y 50%
AP-Actuaciones y plazos: INTm: Intervención a medio plazo	Existe riesgo inminente: No
Ubicación y Observaciones: Viviendas de la planta cuarta.

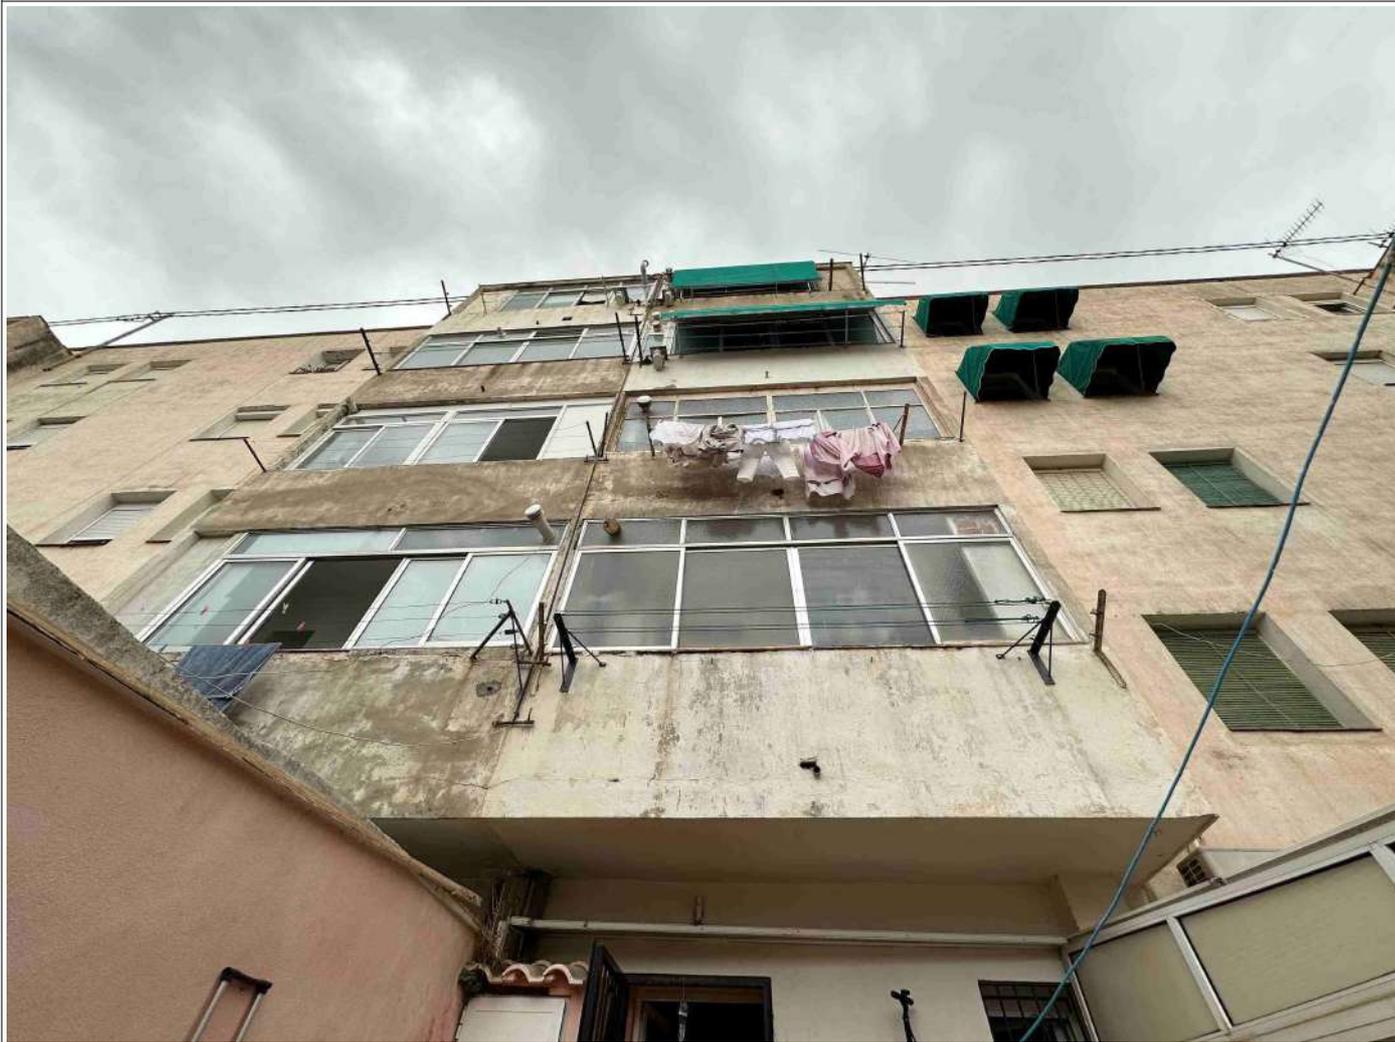
Elemento Afectado: Acabado Exterior	Código Identificativo de la lesión: LS [FC] d_ens02
Grupo de lesión: Degradaciones y deficiencias	Subgrupo de lesión: Ensuciamiento físico
Localización: Paños ciegos bajo cambio de plano como ventanas, molduras, etc	
Síntomas: - "Chorretones limpios" sobre ensuciamiento por depósito, o "chorretones sucios" sobre paños limpios, producidos por lavado.	
Causa probable del daño: - Aparición de "chorretones" al concentrarse la escorrentía del agua de lluvia sin control en una serie de puntos de las fachadas, especialmente en cambios de plano sin goterón.	
ID-Importancia del daño: Moderado	ED-Extensión del daño: Entre 50% y 75%
AP-Actuaciones y plazos: MNT: Mantenimiento	Existe riesgo inminente: No
Ubicación y Observaciones: Ensuciamiento de la fachada de patio de las galerías. Tanto la F2. A2. a / F2. A2. b / F2. A2. c.

Elemento Afectado: Acabado Exterior	Código Identificativo de la lesión: LS [FC] f_fis01
Grupo de lesión: Roturas y desprendimientos	Subgrupo de lesión: Fisuras
Localización: Zonas próximas al encuentro entre fachada y estructura, o entre soportes de distinto material. Pueden coincidir con LS [FC] f_gri05	
Síntomas: Fisuras lineales del acabado: - Horizontales en la parte superior de las vigas y bordes de forjados.	
Causa probable del daño: - Movimientos diferenciales entre distintos soportes que rompen el acabado.	
ID-Importancia del daño: Bajo	ED-Extensión del daño: Entre 25% y 50%
AP-Actuaciones y plazos: INTm: Intervención a medio plazo	Existe riesgo inminente: No
Ubicación y Observaciones: Zona de las galerías.

Elemento Afectado: Soporte	Código Identificativo de la lesión: LS [FC] h_fil01
Grupo de lesión: Humedad	Subgrupo de lesión: Filtración
Localización: Paño ciego	
Síntomas: - Eflorescencias. - Manchas de humedad.	
Causa probable del daño: Succión y absorción de agua de lluvia por: - Juntas constructivas.	
ID-Importancia del daño: Alto	ED-Extensión del daño: Entre 50% y 75%
AP-Actuaciones y plazos: INTu: Intervención urgente	Existe riesgo inminente: No
Ubicación y Observaciones: Encuentro entre la cubierta y la fachada de las galerías (vivienda derecha de la planta cuarta).

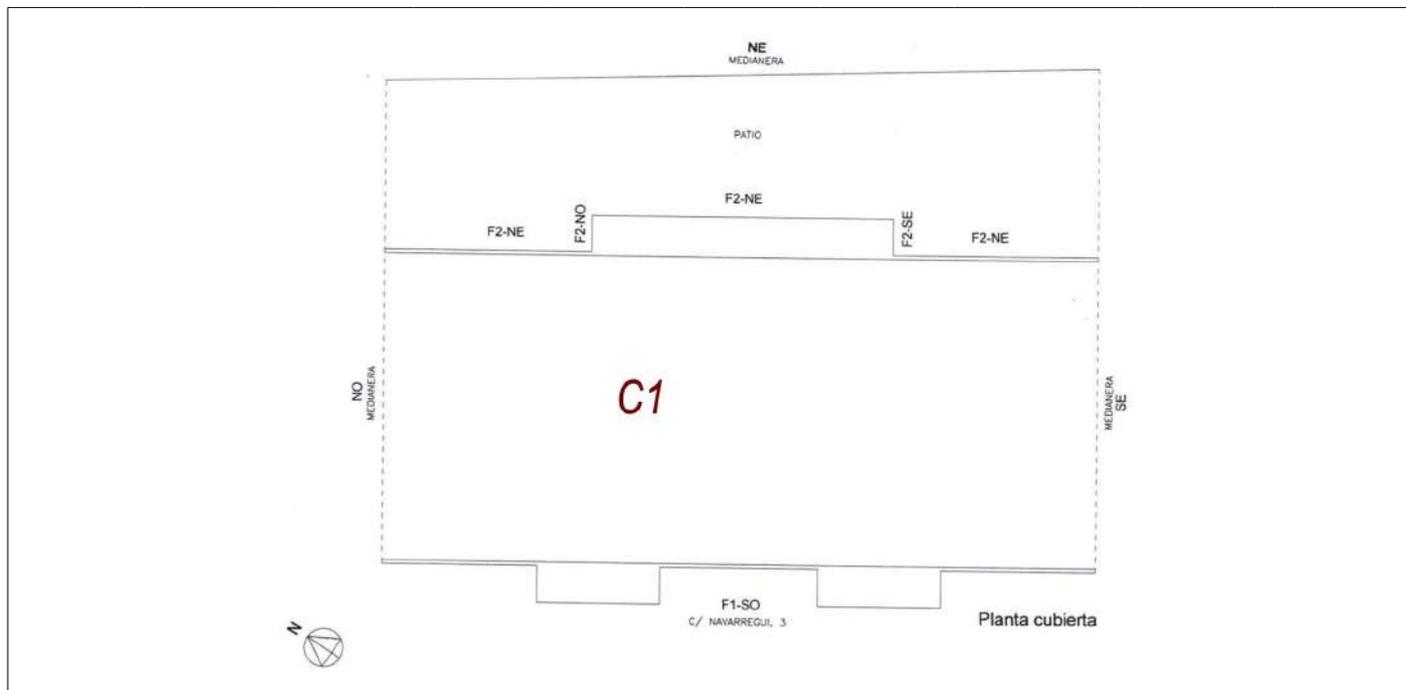
3.4.2.1 CROQUIS DE LAS CUBIERTAS

Identificación:	Ubicación:	Presenta lesiones:	Actuaciones y plazos:
C1	Cubrición Viviendas P4	Sí	INTm

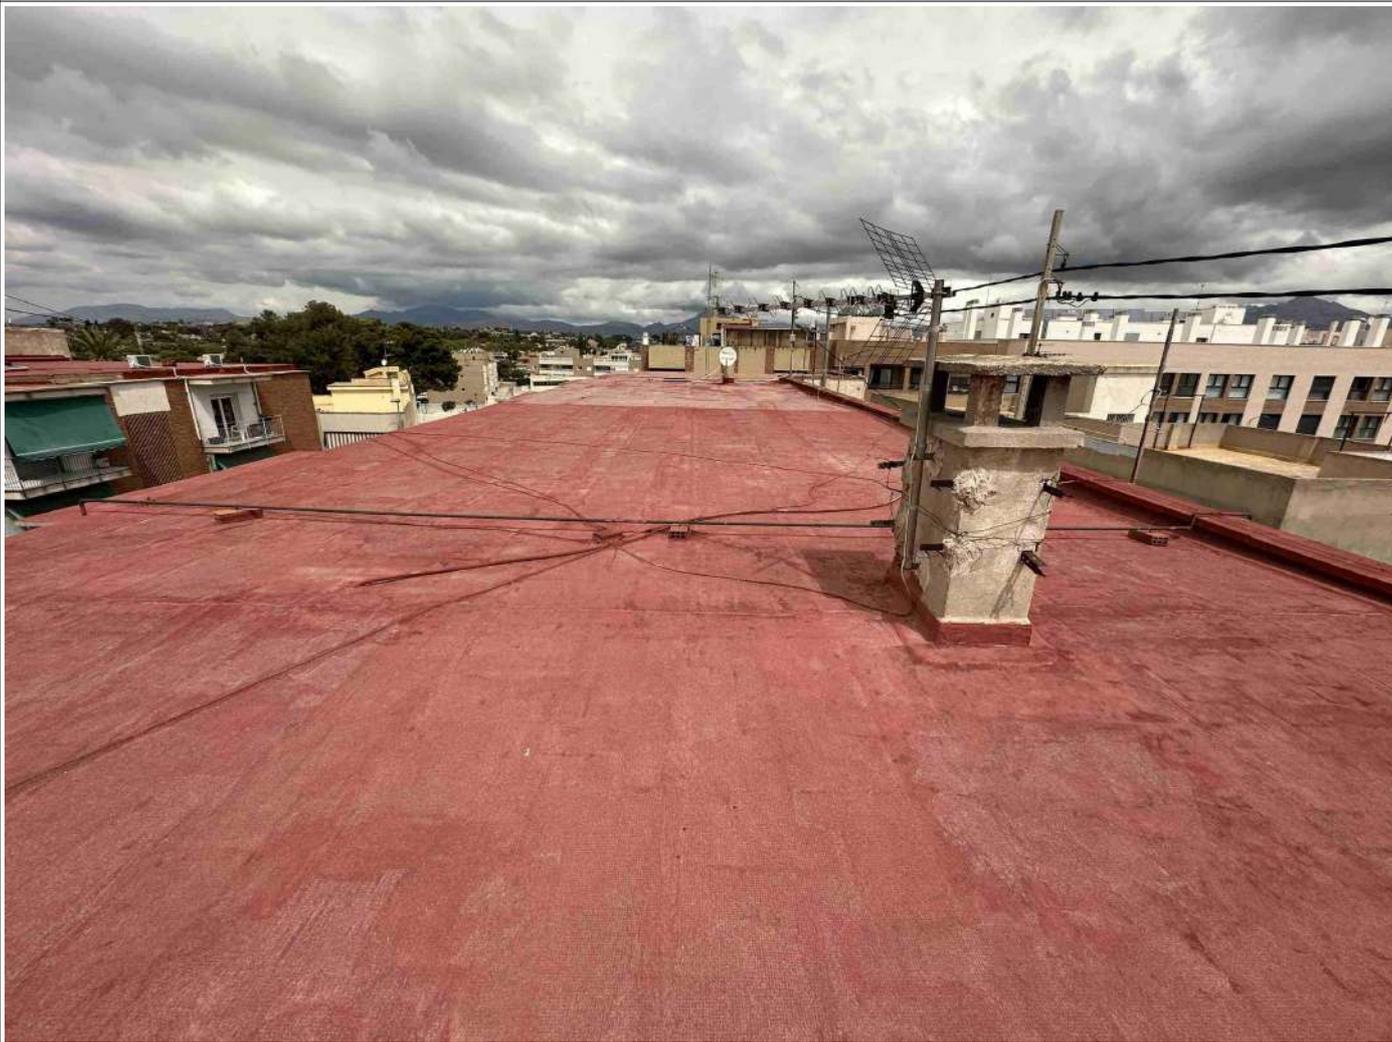
3.4.2.2 C1

Ubicación:	Cubrición Viviendas P4		
Tipología:	IDQB05	Descripción: Cubierta Plana, No Transitable, Autoprotegida, Sin aislante y No Ventilada	
Sub-tipo: ID-QB05a07	Materiales introducidos desde el exterior al interior:		Espesor (mm):
	I - Capa de impermeabilización		5
	HL - Hormigón de áridos ligeros		100
	FUC20 - Forjado unidireccional entrevigado cerámico 200 mm.		200
	ENL - Enlucido de yeso		15
Situación: En contacto con el ambiente exterior plana		¿Existen lucernarios en la cubierta?: No	
¿La cubierta presenta lesiones?: Sí			
Observaciones: C1 Cubierta no transitable (mantenimiento) Cubrición viviendas P4.

Elemento Afectado: Soporte	Código Identificativo de la lesión: LS [QB] h_fil01
Grupo de lesión: Humedad	Subgrupo de lesión: Filtración
Localización: Cara inferior del faldón de cubierta plana, en el centro o en el perímetro.	
Frente de peto de cubierta plana	
Síntomas: - Mancha de humedad, mohos y eflorescencia, en acabados interiores.	
Causa probable del daño: Filtración del agua de lluvia por: - Rotura de encuentro con peto.	
ID-Importancia del daño: Moderado	ED-Extensión del daño: Entre 25% y 50%
AP-Actuaciones y plazos: INTm: Intervención a medio plazo	Existe riesgo inminente: No
Ubicación y Observaciones: Techo de vivienda derecha de la planta cuarta.
