IEEV **INFORME DE EVALUACIÓN DEL EDIFICIO DE VIVIENDAS COMUNITAT VALENCIANA**

EDIFICIO:	DOCTOR GADEA 17
REFERENCIA CATASTRAL:	4534007YH2543S
MUNICIPIO:	Sant Joan d'Alacant
PROVINCIA:	Alicante/Alacant
PERSONAL REDACTOR:	FRANCISCO JAVIER PEREZ NAVIO
FECHA INSPECCIÓN:	23/03/2023
FECHA REDACCIÓN:	30/05/2023
TIPO DE INFORME:	Referencia catastral completa

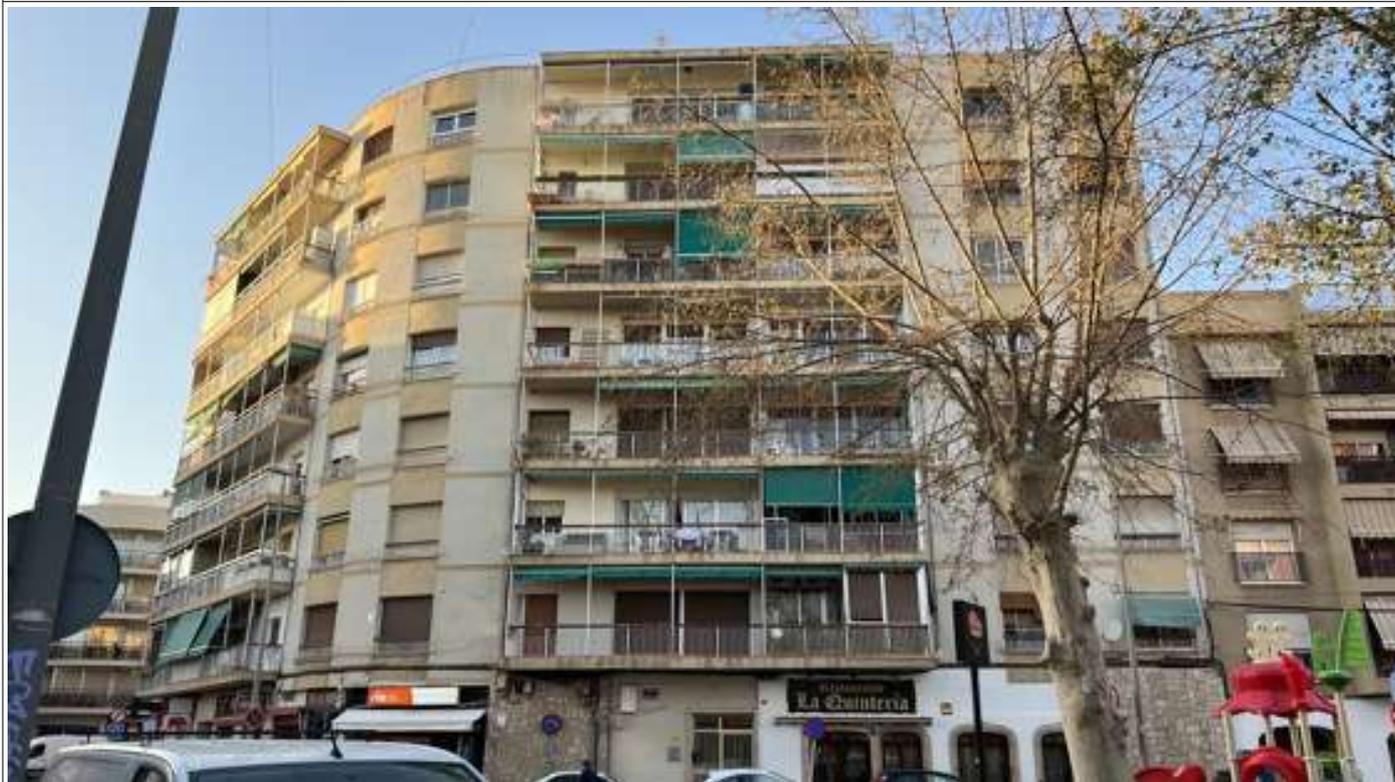
Elemento Afectado: Carpintería	Código Identificativo de la lesión: LS [FC] h_fil05
--------------------------------	-----------------------------------------------------

Grupo de lesión: Humedad	Subgrupo de lesión: Filtración
Localización: Huecos de ventanas:	
- Vierteaguas	
- Jambas	
- Dintel	
Síntomas: - Manchas.	
Causa probable del daño: Filtraciones en:	
- Vierteaguas.	
- Dintel.	
Microcapilaridad en:	
- Jambas.	
ID-Importancia del daño: Bajo	ED-Extensión del daño: Entre 0% y 25%
AP-Actuaciones y plazos: MNT: Mantenimiento	Existe riesgo inminente: No
Ubicación y Observaciones: En general en todos los huecos

Elemento Afectado: Elementos Singulares	Código Identificativo de la lesión: LS [FC] d_oxi01
Grupo de lesión: Degradaciones y deficiencias	Subgrupo de lesión: Oxidación y corrosión
Localización: Elementos metálicos, afectando principalmente a los de hierro y acero.	
Síntomas: - Oxidación, herrumbre.

Causa probable del daño: - Oxidación superficial general. En los de hierro y acero, hidroxidación posterior al humedecerse.	
ID-Importancia del daño: Bajo	ED-Extensión del daño: Entre 25% y 50%
AP-Actuaciones y plazos: MNT: Mantenimiento	Existe riesgo inminente: No
Ubicación y Observaciones: Elementos metálicos en barandillas y maceteros

Elemento Afectado: Elementos Singulares	Código Identificativo de la lesión: LS [FC] d_oxi02
Grupo de lesión: Degradaciones y deficiencias	Subgrupo de lesión: Oxidación y corrosión
Localización: Elementos metálicos, afectando principalmente a los de hierro y acero.	
Síntomas: - Corrosión con pérdida de sección. Posible formación de chorretes de óxido.	
Causa probable del daño: Formación de pila electroquímica por: - Aireación diferencial.	
ID-Importancia del daño: Bajo	ED-Extensión del daño: Entre 25% y 50%
AP-Actuaciones y plazos: MNT: Mantenimiento	Existe riesgo inminente: No
Ubicación y Observaciones: Elementos metálicos en barandillas y maceteros

Elemento Afectado: Acabado Exterior	Código Identificativo de la lesión: LS [FC] d_ens01
Grupo de lesión: Degradaciones y deficiencias	Subgrupo de lesión: Ensuciamiento físico
Localización: Paños ciegos, sobre todo en zonas más protegidas (bajos y centro de fachada)	
Síntomas: - Manchas generalizadas producidas por depósito, sobre todo en plataformas horizontales.	
Causa probable del daño: - Deposito por gravedad o por efectos foréticos de partículas sucias contenidas en la atmósfera.	
ID-Importancia del daño: Bajo	ED-Extensión del daño: Entre 25% y 50%
AP-Actuaciones y plazos: MNT: Mantenimiento	Existe riesgo inminente: No
Ubicación y Observaciones: Generalizado en zonas de huecos y balcón.

Elemento Afectado: Acabado Exterior	Código Identificativo de la lesión: LS [FC] d_ens02
Grupo de lesión: Degradaciones y deficiencias	Subgrupo de lesión: Ensuciamiento físico
Localización: Paños ciegos bajo cambio de plano como ventanas, molduras, etc	
Síntomas: - "Chorretones limpios" sobre ensuciamiento por depósito, o "chorretones sucios" sobre paños limpios, producidos por lavado.	
Causa probable del daño: - Aparición de "chorretones" al concentrarse la escorrentía del agua de lluvia sin control en una serie de puntos de las fachadas, especialmente en cambios de plano sin goterón.	
ID-Importancia del daño: Bajo	ED-Extensión del daño: Entre 25% y 50%
AP-Actuaciones y plazos: MNT: Mantenimiento	Existe riesgo inminente: No
Ubicación y Observaciones: Generalizado en zonas de huecos y balcón.

Elemento Afectado: Acabado Exterior	Código Identificativo de la lesión: LS [FC] f_fis01
Grupo de lesión: Roturas y desprendimientos	Subgrupo de lesión: Fisuras
Localización: Zonas próximas al encuentro entre fachada y estructura, o entre soportes de distinto material. Pueden coincidir con LS [FC] f_gri05	
Síntomas: Fisuras lineales del acabado: - Horizontales en la parte superior de las vigas y bordes de forjados.	
Causa probable del daño: - Movimientos diferenciales entre distintos soportes que rompen el acabado.	
ID-Importancia del daño: Bajo	ED-Extensión del daño: Entre 25% y 50%
AP-Actuaciones y plazos: MNT: Mantenimiento	Existe riesgo inminente: No
Ubicación y Observaciones: Localizado principalmente en los balcones

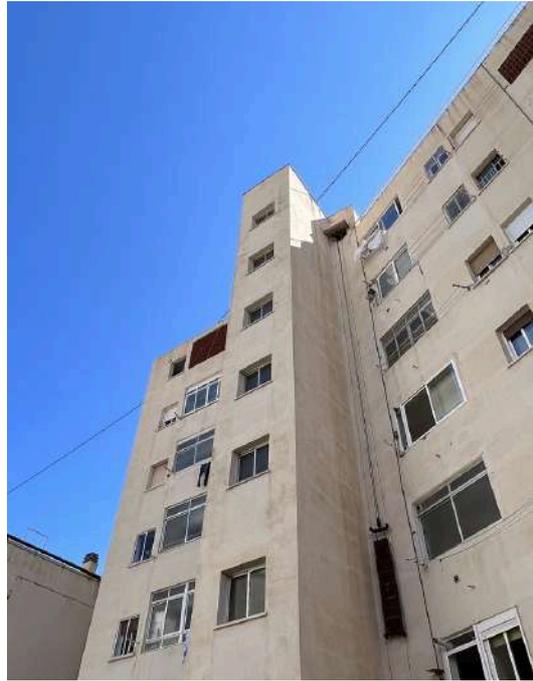
Observaciones: Existen numerosas carpintería de la zona de correspondiente a la galería que han sido incorporados a la cocina.

Elemento Afectado: Carpintería	Código Identificativo de la lesión: LS [FC] h_fil05
Grupo de lesión: Humedad	Subgrupo de lesión: Filtración
Localización: Huecos de ventanas:	
- Vierteaguas	
- Jambas	
- Dintel	
Síntomas: - Manchas.	
Causa probable del daño: Filtraciones en:	
- Vierteaguas.	
- Dintel.	
Microcapilaridad en:	
- Jambas.	
ID-Importancia del daño: Bajo	ED-Extensión del daño: Entre 25% y 50%
AP-Actuaciones y plazos: MNT: Mantenimiento	Existe riesgo inminente: No
Ubicación y Observaciones: En toda la fachada en general

Elemento Afectado: Acabado Exterior	Código Identificativo de la lesión: LS [FC] d_efi01
Grupo de lesión: Degradaciones y deficiencias	Subgrupo de lesión: Erosión física
Localización: Acabados en las zonas más expuestas (coronación y elementos salientes) y en plataformas horizontales	
Síntomas: - Alteración y pérdida de masa de la superficie del acabado.	
Causa probable del daño: - Consecuencia de la acción del agua , con lixiviación de cementantes y disgregación por helada en los materiales porosos exteriores.	
ID-Importancia del daño: Bajo	ED-Extensión del daño: Entre 0% y 25%
AP-Actuaciones y plazos: MNT: Mantenimiento	Existe riesgo inminente: No
Ubicación y Observaciones: Localizado en planta primera

Elemento Afectado: Acabado Exterior	Código Identificativo de la lesión: LS [FC] d_ens02
Grupo de lesión: Degradaciones y deficiencias	Subgrupo de lesión: Ensuciamiento físico
Localización: Paños ciegos bajo cambio de plano como ventanas, molduras, etc	
Síntomas: - "Chorretones limpios" sobre ensuciamiento por depósito, o "chorretones sucios" sobre paños limpios, producidos por lavado.	
Causa probable del daño: - Aparición de "chorretones" al concentrarse la escorrentía del agua de lluvia sin control en una serie de puntos de las fachadas, especialmente en cambios de plano sin goterón.	
ID-Importancia del daño: Bajo	ED-Extensión del daño: Entre 25% y 50%
AP-Actuaciones y plazos: MNT: Mantenimiento	Existe riesgo inminente: No
Ubicación y Observaciones: Generalizado en toda la fachada

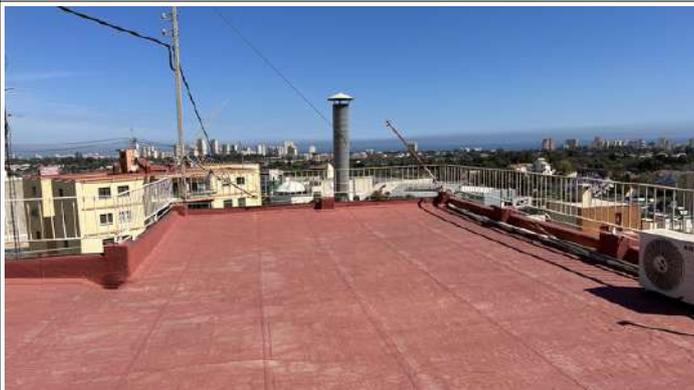
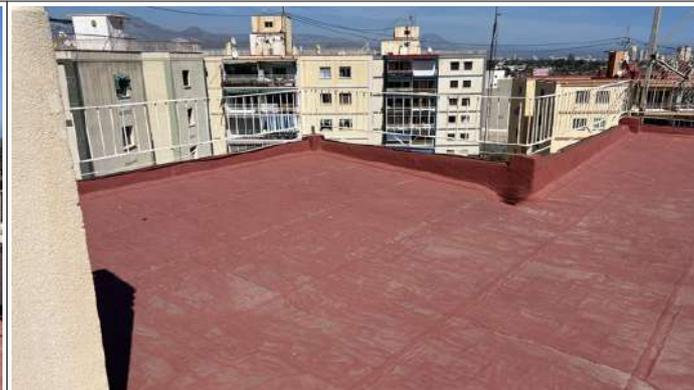
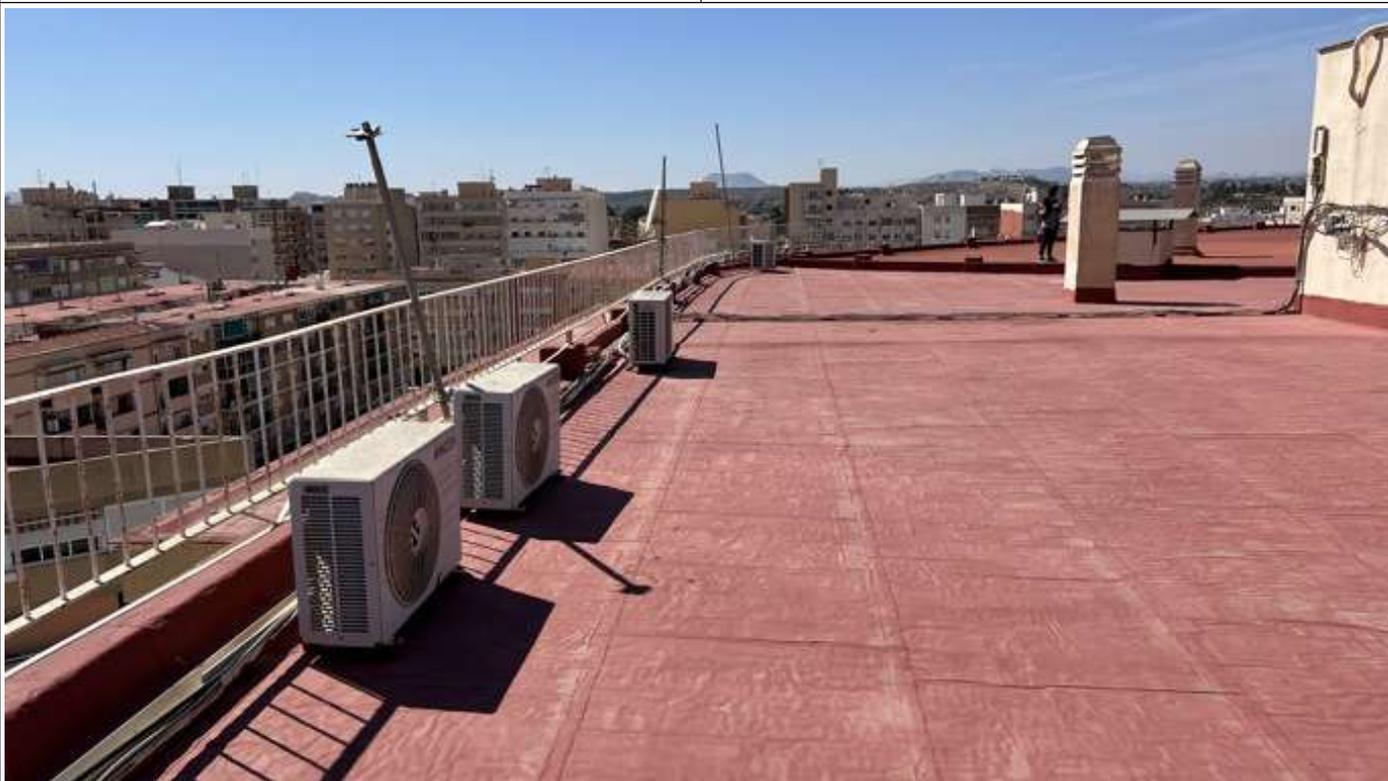
Ubicación:	Cubierta general		
Tipología:	IDQB04	Descripción: Cubierta Plana, Transitable, Fija, Sin aislante y No Ventilada	
Sub-tipo: ID-QB04a06	Materiales introducidos desde el exterior al interior:		Espesor (mm):
	BCE - Baldosa cerámica		20
	MOA - Mortero de agarre		20
	I - Capa de impermeabilización		5
	HL - Hormigón de áridos ligeros		100
	FUH30 - Forjado unidireccional entrevigado hormigón 300 mm.		300
	ENL - Enlucido de yeso		15
Situación: En contacto con el ambiente exterior plana		¿Existen lucernarios en la cubierta?: No	
¿La cubierta presenta lesiones?: Sí			
Observaciones: En la cubierta se han instalado unidades exteriores de aire acondicionado apoyadas en la cubierta. Además se ha intervenido añadiendo una pintura bituminosa sobre la rasilla original.

Elemento Afectado: Material Cobertura	Código Identificativo de la lesión: LS [QB] f_fis02	
Grupo de lesión: Roturas y Desprendimientos	Subgrupo de lesión: Fisuras	
Localización: Tejas, losas, placas de fibrocemento, etc. de cubiertas inclinadas.		
Síntomas: - Fisuras diversas.		
Causa probable del daño: - Retracción higrotérmica de las piezas de cobertura.		
ID-Importancia del daño: Bajo	ED-Extensión del daño: Entre 0% y 25%	
AP-Actuaciones y plazos: MNT: Mantenimiento	Existe riesgo inminente: No	
Ubicación y Observaciones: Zona cercana al desagüe

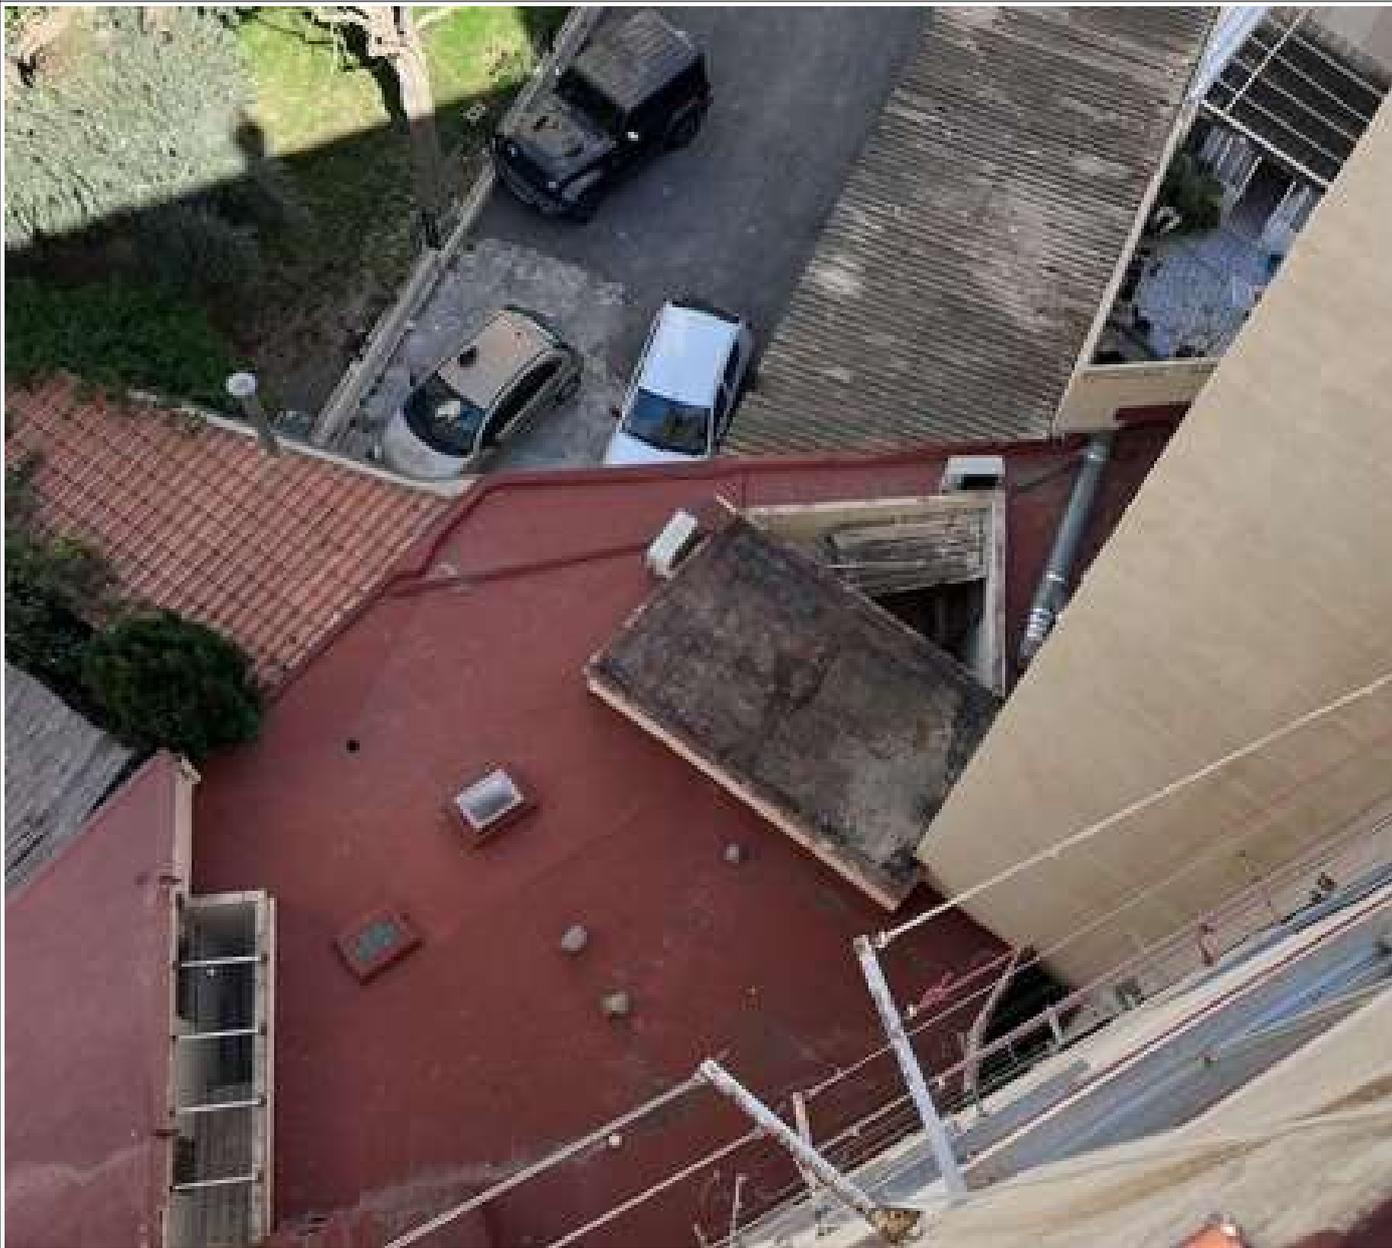
Ubicación:	cubierta de locales	
Tipología:	IDQB04	Descripción: Cubierta Plana, Transitable, Fija, Sin aislante y No Ventilada
Sub-tipo: ID-QB04a06	Materiales introducidos desde el exterior al interior:	Espesor (mm):
	BCE - Baldosa cerámica	20
	MOA - Mortero de agarre	20
	I - Capa de impermeabilización	5
	HL - Hormigón de áridos ligeros	100
	FUH30 - Forjado unidireccional entrevigado hormigón 300 mm.	300
	ENL - Enlucido de yeso	15
Situación: En contacto con el ambiente exterior plana	¿Existen lucernarios en la cubierta?: No	
¿La cubierta presenta lesiones?: Sí		
Observaciones: Cubierta unida a la cubierta del edificio medianero Eduardo Aunos 11. Se encuentran unidades exteriores de aire acondicionado que desagua directamente en la cubierta. Se ha intervenido parcialmente aplicando una pintura bituminosa directamente sobre la rasilla.

Elemento Afectado: Material Cobertura	Código Identificativo de la lesión: LS [QB] d_efl01
Grupo de lesión: Degradaciones y deficiencias	Subgrupo de lesión: Eflorescencias
Localización: Material de cobertura de piedra o cerámico en todo tipo de cubiertas.	
Síntomas: - Eflorescencias. - Criptoflorescencias.	
Causa probable del daño: - Recristalización de sales solubles contenidas en el material de cobertura, o en el de agarre, y arrastradas al exterior por humedades de filtración.	
ID-Importancia del daño: Moderado	ED-Extensión del daño: Entre 0% y 25%
AP-Actuaciones y plazos: MNT: Mantenimiento	Existe riesgo inminente: No
Ubicación y Observaciones: Cubierta de la antigua casa del portero
