IEEV **INFORME DE EVALUACIÓN DEL EDIFICIO DE VIVIENDAS COMUNITAT VALENCIANA**

EDIFICIO:	CAPITAN JUAN MARTIN 22
REFERENCIA CATASTRAL:	4032605YH2535S
MUNICIPIO:	Sant Joan d'Alacant
PROVINCIA:	Alicante/Alacant
PERSONAL REDACTOR:	MARIA BEGOÑA PEREZ VALERO
FECHA INSPECCIÓN:	11/09/2023
FECHA REDACCIÓN:	02/10/2023
TIPO DE INFORME:	Referencia catastral completa

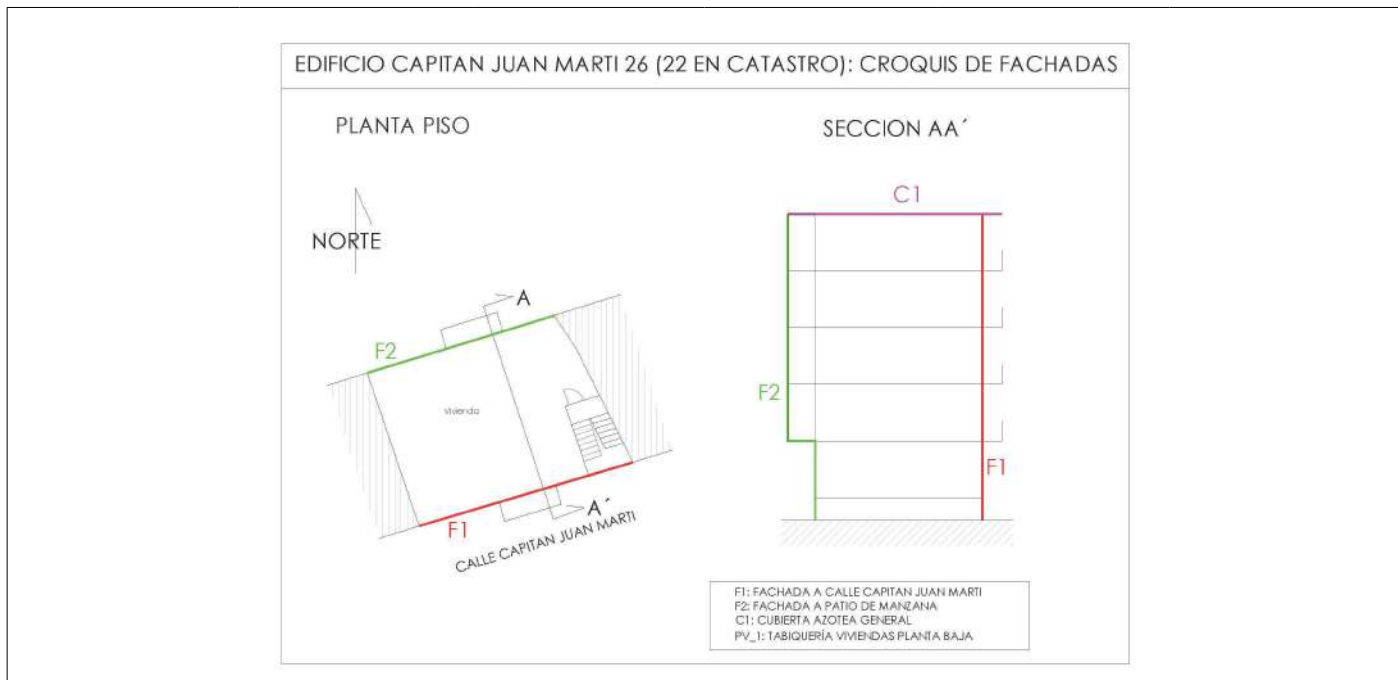
3.4.1.1 CROQUIS DE LAS FACHADAS

Identificación de la fachada:	Ubicación:	Orientación:	Presenta lesiones:	Actuaciones y plazos:
Fachada_1	C/ CAPITAN JUAN MARTI 26	Sur	Sí	INTm
Fachada_2	PATIO INTERIOR	Norte	Sí	INTm

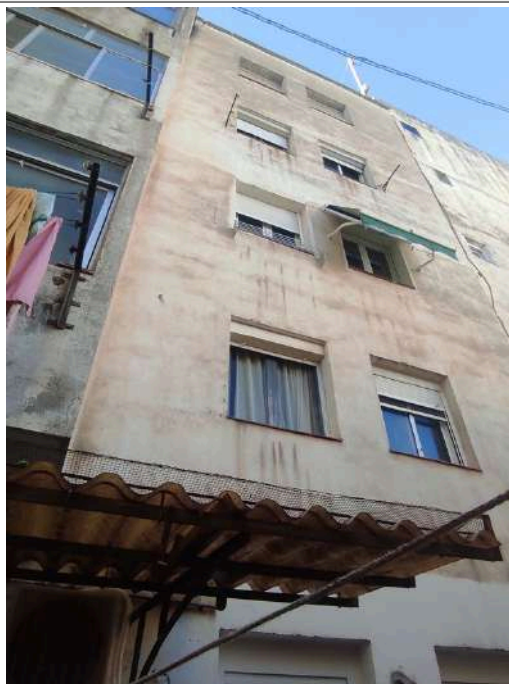
Imágenes de la fachada:

Ubicación:	PATIO INTERIOR	
Tipología:	IDFC02	Descripción: Revestimiento continuo, Sin Aislante, Sin cámara ventilada y 1 hoja
Subtipo: ID-FC02b01	Materiales introducidos desde el exterior al interior:	Espesor (mm):
	ENF-C - Enfoscado de mortero de cemento de 15 mm.	15
	LP11 - Fábrica de ladrillo cerámico perforado de 115 mm.	115
	ENL - Enlucido de yeso	15
Orientación: Norte	¿Es muro de carga?: Sí	¿La fachada tiene huecos?: Sí
Sombras de elementos fijos predominantes: Sin elementos fijos		
Sombras de elementos móviles predominantes: Persiana exterior pastel		
Tipo de carpintería predominante: Metálica aluminio sin rotura puente térmico		
Tipo de vidrio predominante: Vidrio Simple: Monolítico		
Permeabilidad predominante en las carpinterías: Correderas - ajuste regular		
¿La fachada presenta lesiones?: Sí		
Observaciones: Fachada a patio interior de manzana, de 1 hoja de ladrillo cerámico enlucido y pintado, ventanas de aluminio básico correderas.

Elemento Afectado: Acabado Exterior	Código Identificativo de la lesión: LS [FC] d_ens02
Grupo de lesión: Degradaciones y deficiencias	Subgrupo de lesión: Ensuciamiento físico
Localización: Paños ciegos bajo cambio de plano como ventanas, molduras, etc	
Síntomas: - "Chorretones limpios" sobre ensuciamiento por depósito, o "chorretones sucios" sobre paños limpios, producidos por lavado.	
Causa probable del daño: - Aparición de "chorretones" al concentrarse la escorrentía del agua de lluvia sin control en una serie de puntos de las fachadas, especialmente en cambios de plano sin goterón.	
ID-Importancia del daño: Moderado	ED-Extensión del daño: Entre 75% y 100%
AP-Actuaciones y plazos: INTm: Intervención a medio plazo	Existe riesgo inminente: No
Ubicación y Observaciones: Ensuciamiento del revestimiento exterior en fachada a patio trasero

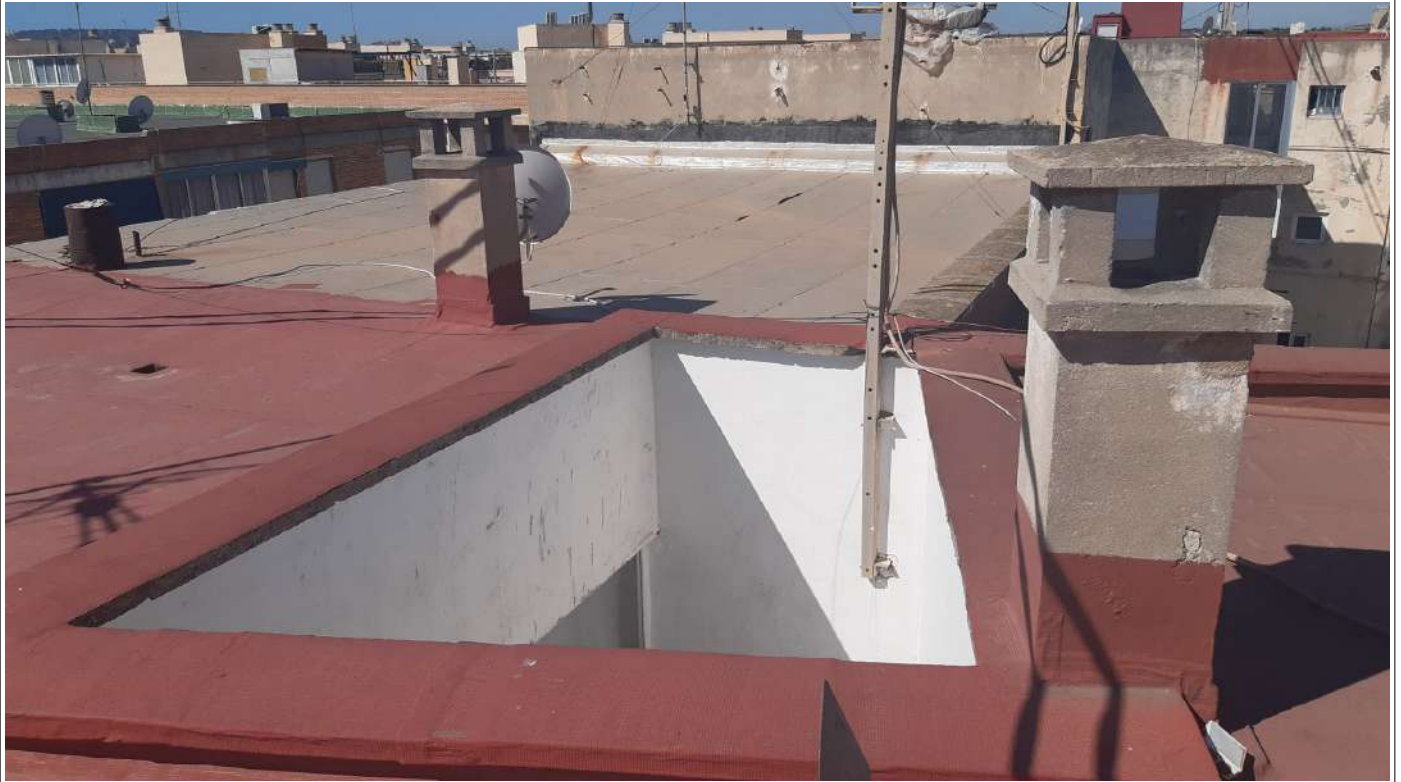
Imágenes de la cubierta:

Ubicación:	AZOTEA GENERAL		
Tipología:	IDQB05	Descripción: Cubierta Plana, No Transitable, Autoprotegida, Sin aislante y No Ventilada	
Sub-tipo: ID-QB05a04	Materiales introducidos desde el exterior al interior:		Espesor (mm):
	I - Capa de impermeabilización		5
	HL - Hormigón de áridos ligeros		100
	FUH25 - Forjado unidireccional entrevigado hormigón 250 mm.		250
	ENL - Enlucido de yeso		15
Situación: En contacto con el ambiente exterior plana		¿Existen lucernarios en la cubierta?: No	
¿La cubierta presenta lesiones?: Sí			
Observaciones: Cubierta plana no transitable acabada con impermeabilización de lamina asfáltica autoprotegida. No se tienen constancia de filtraciones notificadas sobre las viviendas de ultima planta.

Elemento Afectado: Material Cobertura	Código Identificativo de la lesión: LS [QB]* f_otr14
Grupo de lesión: Degradaciones y deficiencias	Subgrupo de lesión: Otros
Localización: TELA ASFALTICA AUTOPROTEGIDA.	
Síntomas: Falta de adherencia entre láminas asfálticas.	
Causa probable del daño: Falta de mantenimiento.	
ID-Importancia del daño: Moderado	ED-Extensión del daño: Entre 25% y 50%
AP-Actuaciones y plazos: MNT: Mantenimiento	Existe riesgo inminente: No
Ubicación y Observaciones: Azotea general
