# IEEV **INFORME DE EVALUACIÓN DEL EDIFICIO DE VIVIENDAS COMUNITAT VALENCIANA**

EDIFICIO:	MOSEN P MENA 29
REFERENCIA CATASTRAL:	4032614YH2535S
MUNICIPIO:	Sant Joan d'Alacant
PROVINCIA:	Alicante/Alacant
PERSONAL REDACTOR:	PAULA JORNET JORDA
FECHA INSPECCIÓN:	24/05/2023
FECHA REDACCIÓN:	12/07/2023
TIPO DE INFORME:	Referencia catastral completa

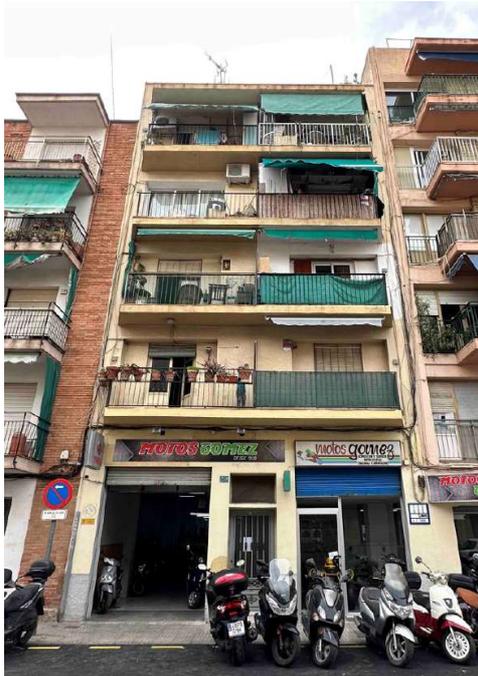
¿La fachada presenta lesiones?: Sí			
Observaciones: F1. A   Fachada principal noroeste   Calle Mosén Pedro Mena [Viviendas]   Acabado monocapa.  La fachada no presenta elementos singulares, sino que toda es un elemento singular, coordinado y bien conservado.  Por una parte, las carpinterías de las fachadas que dan a la vía pública, como se puede ver en los esquemas, algunas han sido sustituidas durante el paso del tiempo por materiales dispares (aluminio o pvc). No obstante, como se ha mantenido fielmente la rotundidad de los huecos de las fachadas, no desmerecen en absoluto a pesar de ser materiales diferentes.  No presenta ninguna anomalía grave proveniente de asentamientos.

Elemento Afectado: Soporte	Código Identificativo de la lesión: LS [FC] f_gri02
Grupo de lesión: Roturas y Desprendimientos	Subgrupo de lesión: Grietas
Localización: Esquinas y petos de cubiertas.	
Síntomas: Roturas verticales en: - Esquinas, sobre todo en terrazas. Roturas horizontales en: - Petos de cubiertas planas.	
Causa probable del daño: Dilatación y contracción de la propia fachada: - Empujes de estructuras horizontales en coronaciones, que rompen el peto por esfuerzo cortante.	
ID-Importancia del daño: Bajo	ED-Extensión del daño: Entre 25% y 50%
AP-Actuaciones y plazos: INTm: Intervención a medio plazo	Existe riesgo inminente: No
Ubicación y Observaciones: Voladizos (balcones) de las viviendas.

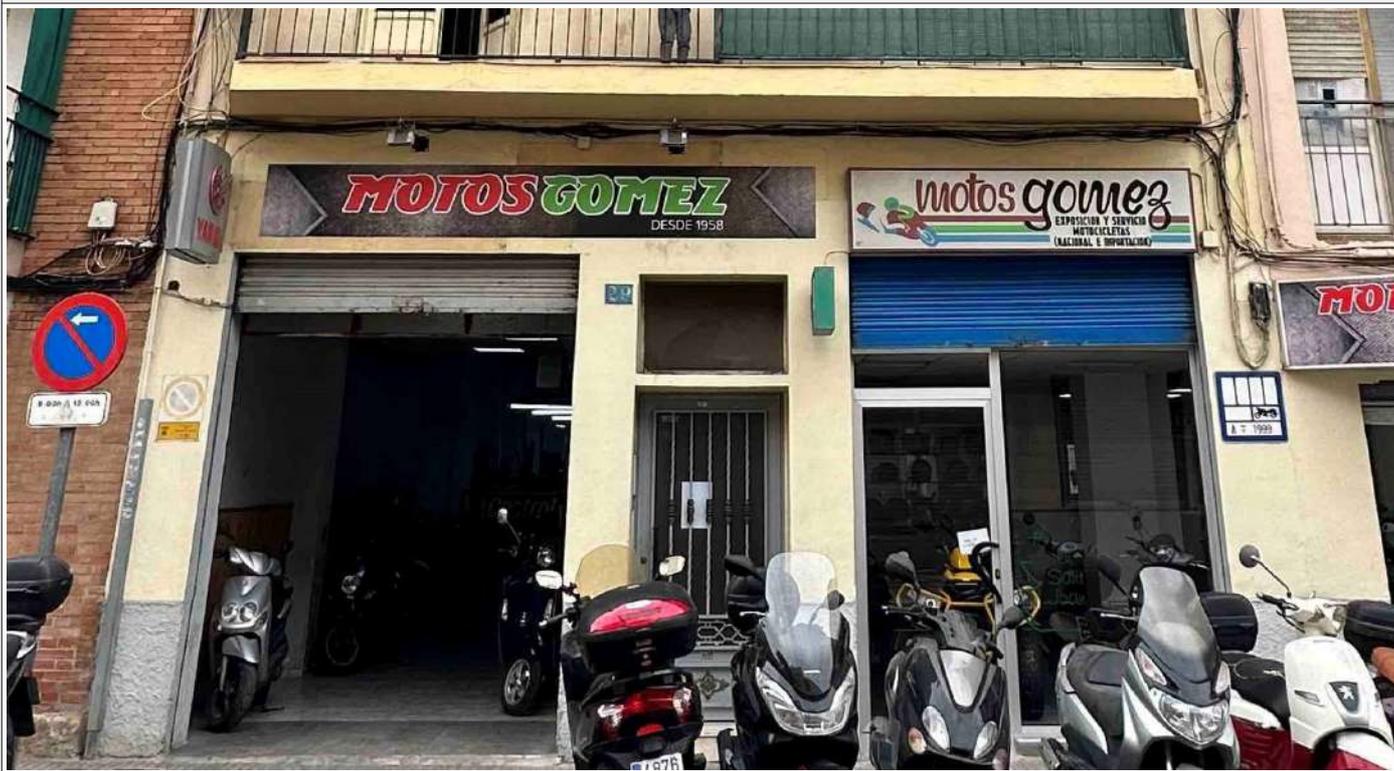
¿La fachada presenta lesiones?: Sí		
Observaciones: F1. B   Fachada principal noroeste   Calle Mosén Pedro Mena [Zaguán+Local]   Acabado monocapa.

Elemento Afectado: Soporte	Código Identificativo de la lesión: LS [FC] h_cap01
Grupo de lesión: Humedad	Subgrupo de lesión: Capilar
Localización: Zócalo. Arranque de fachadas	
Síntomas: - Manchas. - Desprendimientos. - Eflorescencias.	
Causa probable del daño: - Humedad que proviene del terreno o del saneamiento y que se evapora a través de fachada.	
ID-Importancia del daño: Moderado	ED-Extensión del daño: Entre 25% y 50%
AP-Actuaciones y plazos: INTu: Intervención urgente	Existe riesgo inminente: No
Ubicación y Observaciones: Cara interior del zócalo del zaguán de acceso.

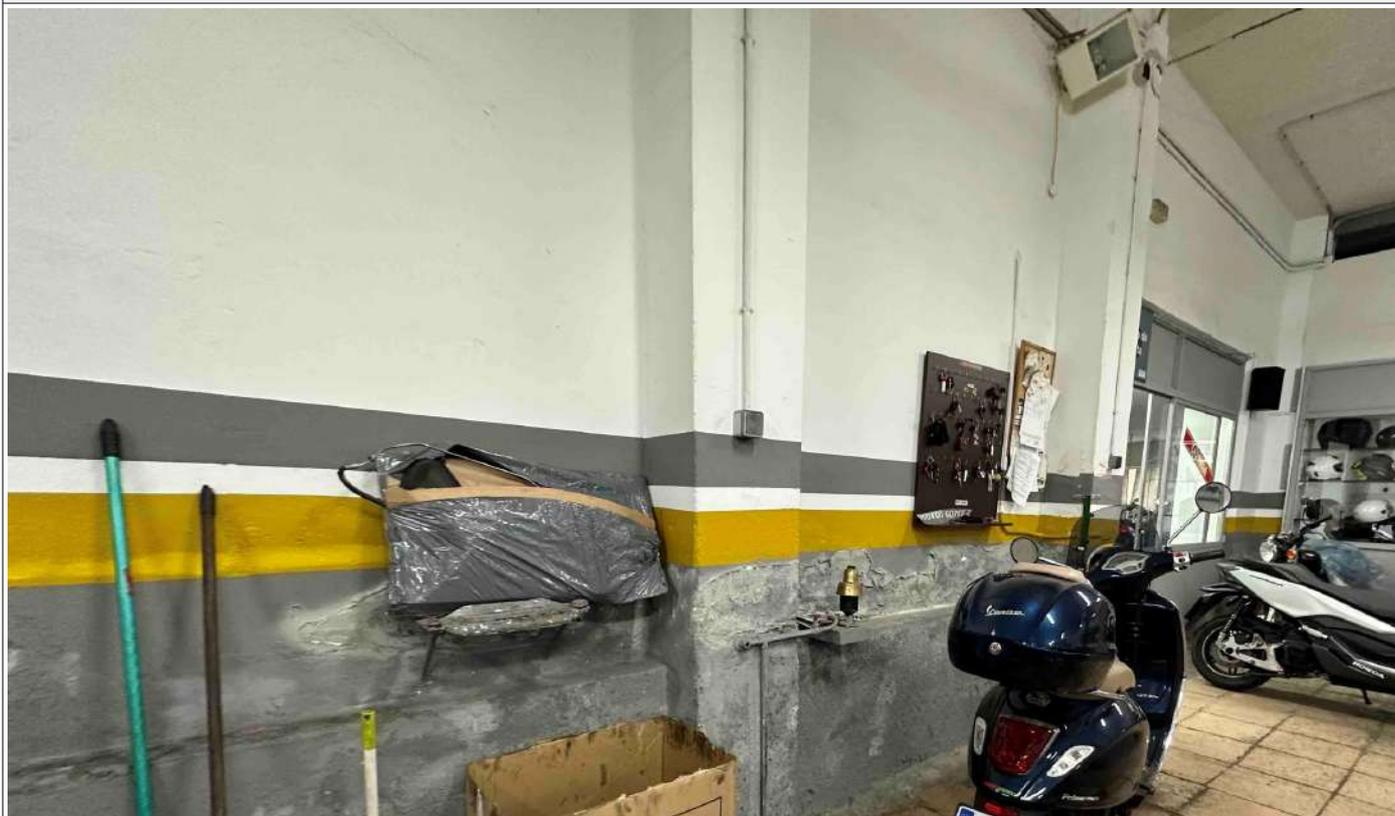
3.4.1.6 MD1.B (MPM29/MPM31)

Ubicación:	Medianera entre edificaciones [Local]	
Tipología:	IDFC02	Descripción: Revestimiento continuo, Sin Aislante, Sin cámara ventilada y 1 hoja
Subtipo: ID-FC02a01	Materiales introducidos desde el exterior al interior:	Espesor (mm):
	ENF-C - Enfoscado de mortero de cemento de 15 mm.	15
	LH11 - Fábrica de ladrillo cerámico hueco triple de 115 mm.	115
	ENL - Enlucido de yeso	15
Orientación: Sur Oeste	¿Es muro de carga?: No	¿La fachada tiene huecos?: No
¿La fachada presenta lesiones?: Sí		
Observaciones: MD1. B   Medianera suroeste entre medianeras (Mosén Pedro Mena 29 - Mosén Pedro Mena 31) [Local].

Elemento Afectado: Soporte	Código Identificativo de la lesión: LS [FC] h_cap01
Grupo de lesión: Humedad	Subgrupo de lesión: Capilar
Localización: Zócalo. Arranque de fachadas	
Síntomas: - Manchas. - Desprendimientos. - Eflorescencias.	
Causa probable del daño: - Humedad que proviene del terreno o del saneamiento y que se evapora a través de fachada.	
ID-Importancia del daño: Alto	ED-Extensión del daño: Entre 50% y 75%
AP-Actuaciones y plazos: INTu: Intervención urgente	Existe riesgo inminente: No
Ubicación y Observaciones: Arranque del muro de medianería.

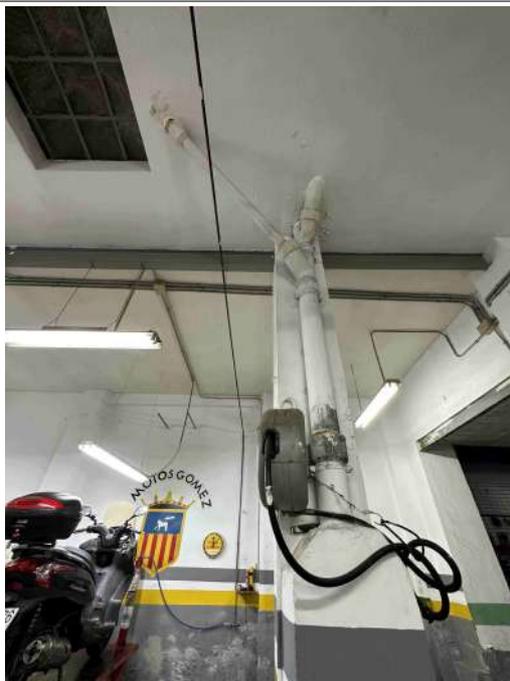
### 3.4.1.8 MD2.B (MPM29/N6)

Ubicación:	Medianera entre edificaciones [Local]	
Tipología:	IDFC02	Descripción: Revestimiento continuo, Sin Aislante, Sin cámara ventilada y 1 hoja
Subtipo: ID-FC02a01	Materiales introducidos desde el exterior al interior:	
	ENF-C - Enfoscado de mortero de cemento de 15 mm.	Espesor (mm): 15
	LH11 - Fábrica de ladrillo cerámico hueco triple de 115 mm.	115
	ENL - Enlucido de yeso	15
Orientación: Sur Este	¿Es muro de carga?: No	¿La fachada tiene huecos?: No
¿La fachada presenta lesiones?: Sí		
Observaciones: MD2. B   Medianera sureste entre medianeras (Mosén Pedro Mena 29 - Navarregui 6) [Local].

Elemento Afectado: Soporte	Código Identificativo de la lesión: LS [FC] h_cap01
Grupo de lesión: Humedad	Subgrupo de lesión: Capilar
Localización: Zócalo. Arranque de fachadas	
Síntomas: - Manchas. - Desprendimientos. - Eflorescencias.	
Causa probable del daño: - Humedad que proviene del terreno o del saneamiento y que se evapora a través de fachada.	
ID-Importancia del daño: Alto	ED-Extensión del daño: Entre 50% y 75%
AP-Actuaciones y plazos: INTu: Intervención urgente	Existe riesgo inminente: No
Ubicación y Observaciones: Arranque interior de muro de medianería.

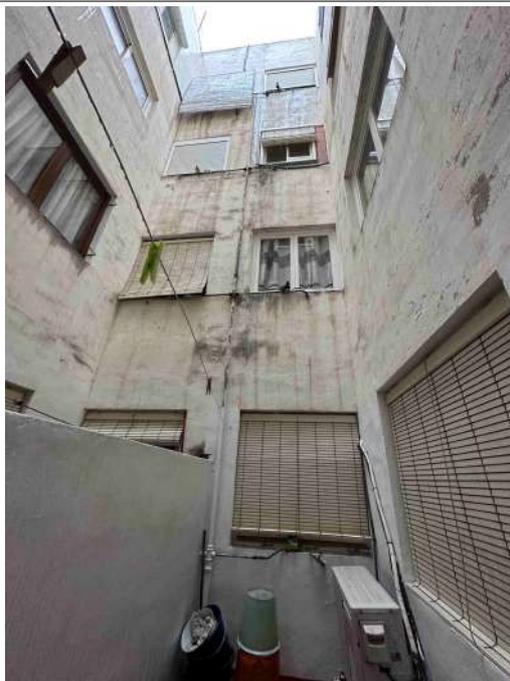
3.4.1.12 F2

Ubicación:	Patio interior 1		
Tipología:	IDFC02	Descripción: Revestimiento continuo, Sin Aislante, Sin cámara ventilada y 1 hoja	
Subtipo: ID-FC02a01	Materiales introducidos desde el exterior al interior:		Espesor (mm):
	ENF-C - Enfoscado de mortero de cemento de 15 mm.		15
	LH11 - Fábrica de ladrillo cerámico hueco triple de 115 mm.		115
	ENL - Enlucido de yeso		15
Orientación: Norte	¿Es muro de carga?: No	¿La fachada tiene huecos?: Sí	
Sombras de elementos fijos predominantes: Sin elementos fijos			
Sombras de elementos móviles predominantes: Sin elementos móviles			
Tipo de carpintería predominante: Metálica aluminio sin rotura puente térmico			
Tipo de vidrio predominante: Vidrio Simple: Monolítico			
Permeabilidad predominante en las carpinterías: Abatibles - ajuste regular			
¿La fachada presenta lesiones?: Sí			
Observaciones: F2   Fachada de patio interior 1 norte   [Viviendas]   Acabado monocapa.

Elemento Afectado: Acabado Exterior	Código Identificativo de la lesión: LS [FC] d_ens02
Grupo de lesión: Degradaciones y deficiencias	Subgrupo de lesión: Ensuciamiento físico
Localización: Paños ciegos bajo cambio de plano como ventanas, molduras, etc	
Síntomas: - "Chorretones limpios" sobre ensuciamiento por depósito, o "chorretones sucios" sobre paños limpios, producidos por lavado.	
Causa probable del daño: - Aparición de "chorretones" al concentrarse la escorrentía del agua de lluvia sin control en una serie de puntos de las fachadas, especialmente en cambios de plano sin goterón.	
ID-Importancia del daño: Moderado	ED-Extensión del daño: Entre 50% y 75%
AP-Actuaciones y plazos: INTm: Intervención a medio plazo	Existe riesgo inminente: No
Ubicación y Observaciones: Paramento vertical de todo el patio interior 1.

Elemento Afectado: Soporte	Código Identificativo de la lesión: LS [FC] h_con01
Grupo de lesión: Humedad	Subgrupo de lesión: Condensaciones
Localización: Cara interior del soporte (su acabado interior)	
Síntomas: - Manchas. - Desprendimientos.	
Causa probable del daño: Condensación superficial interior, por: - Ventilación escasa. - Puente térmico.	
ID-Importancia del daño: Moderado	ED-Extensión del daño: Entre 25% y 50%
AP-Actuaciones y plazos: INTm: Intervención a medio plazo	Existe riesgo inminente: No
Ubicación y Observaciones: Cara interior del paramento en la zona de la escalera común.

Elemento Afectado: Soporte	Código Identificativo de la lesión: LS [FC] h_fil01	
Grupo de lesión: Humedad	Subgrupo de lesión: Filtración	
Localización: Paño ciego		
Síntomas: - Eflorescencias. - Manchas de humedad.		
Causa probable del daño: Succión y absorción de agua de lluvia por: - Grietas en el cerramiento y fisuras en el acabado.		
ID-Importancia del daño: Moderado	ED-Extensión del daño: Entre 50% y 75%	
AP-Actuaciones y plazos: INTm: Intervención a medio plazo	Existe riesgo inminente: No	
Ubicación y Observaciones: Parte inferior del paramento intermedio del patio 1.

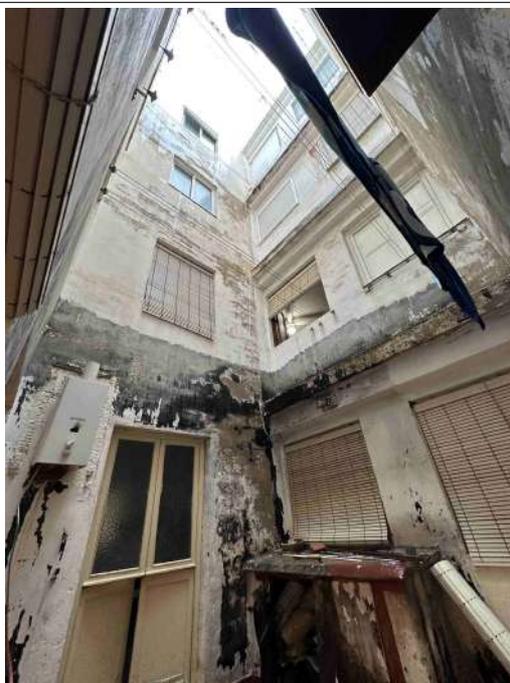
Ubicación:	Patio interior 2	
Tipología:	IDFC02	Descripción: Revestimiento continuo, Sin Aislante, Sin cámara ventilada y 1 hoja
Subtipo: ID-FC02a01	Materiales introducidos desde el exterior al interior:	Espesor (mm):
	ENF-C - Enfoscado de mortero de cemento de 15 mm.	15
	LH11 - Fábrica de ladrillo cerámico hueco triple de 115 mm.	115
	ENL - Enlucido de yeso	15
Orientación: Norte	¿Es muro de carga?: No	¿La fachada tiene huecos?: Sí
Sombras de elementos fijos predominantes: Sin elementos fijos		
Sombras de elementos móviles predominantes: Sin elementos móviles		
Tipo de carpintería predominante: Madera densidad media alta		
Tipo de vidrio predominante: Vidrio Simple: Monolítico		
Permeabilidad predominante en las carpinterías: Abatibles - ajuste regular		
¿La fachada presenta lesiones?: Sí		
Observaciones: F3   Fachada de patio interior 2 norte   [Viviendas]   Acabado monocapa.		
La fachada no presenta elementos singulares, sino que toda es un elemento singular, coordinado y bien conservado.

Elemento Afectado: Acabado Exterior	Código Identificativo de la lesión: LS [FC] d_ens02
Grupo de lesión: Degradaciones y deficiencias	Subgrupo de lesión: Ensuciamiento físico
Localización: Paños ciegos bajo cambio de plano como ventanas, molduras, etc

Causa probable del daño: - Aparición de "chorretones" al concentrarse la escorrentía del agua de lluvia sin control en una serie de puntos de las fachadas, especialmente en cambios de plano sin goterón.

ID-Importancia del daño: Moderado

ED-Extensión del daño: Entre 50% y 75%

Elemento Afectado: Soporte	Código Identificativo de la lesión: LS [FC] h_cap01
Grupo de lesión: Humedad	Subgrupo de lesión: Capilar
Localización: Zócalo. Arranque de fachadas	
Síntomas: - Manchas. - Eflorescencias.	
Causa probable del daño: - Humedad que proviene del terreno o del saneamiento y que se evapora a través de fachada.	
ID-Importancia del daño: Moderado	ED-Extensión del daño: Entre 25% y 50%
AP-Actuaciones y plazos: INTm: Intervención a medio plazo	Existe riesgo inminente: No
Ubicación y Observaciones: Arranque inferior del paramento.

Elemento Afectado: Soporte	Código Identificativo de la lesión: LS [FC] h_fil01
Grupo de lesión: Humedad	Subgrupo de lesión: Filtración
Localización: Paño ciego	
Síntomas: - Erosión física. - Eflorescencias. - Manchas de humedad.	
Causa probable del daño: Succión y absorción de agua de lluvia por: - La propia estructura porosa del material.	
ID-Importancia del daño: Moderado	ED-Extensión del daño: Entre 50% y 75%
AP-Actuaciones y plazos: INTm: Intervención a medio plazo	Existe riesgo inminente: No
Ubicación y Observaciones: Todo el paramento vertical.

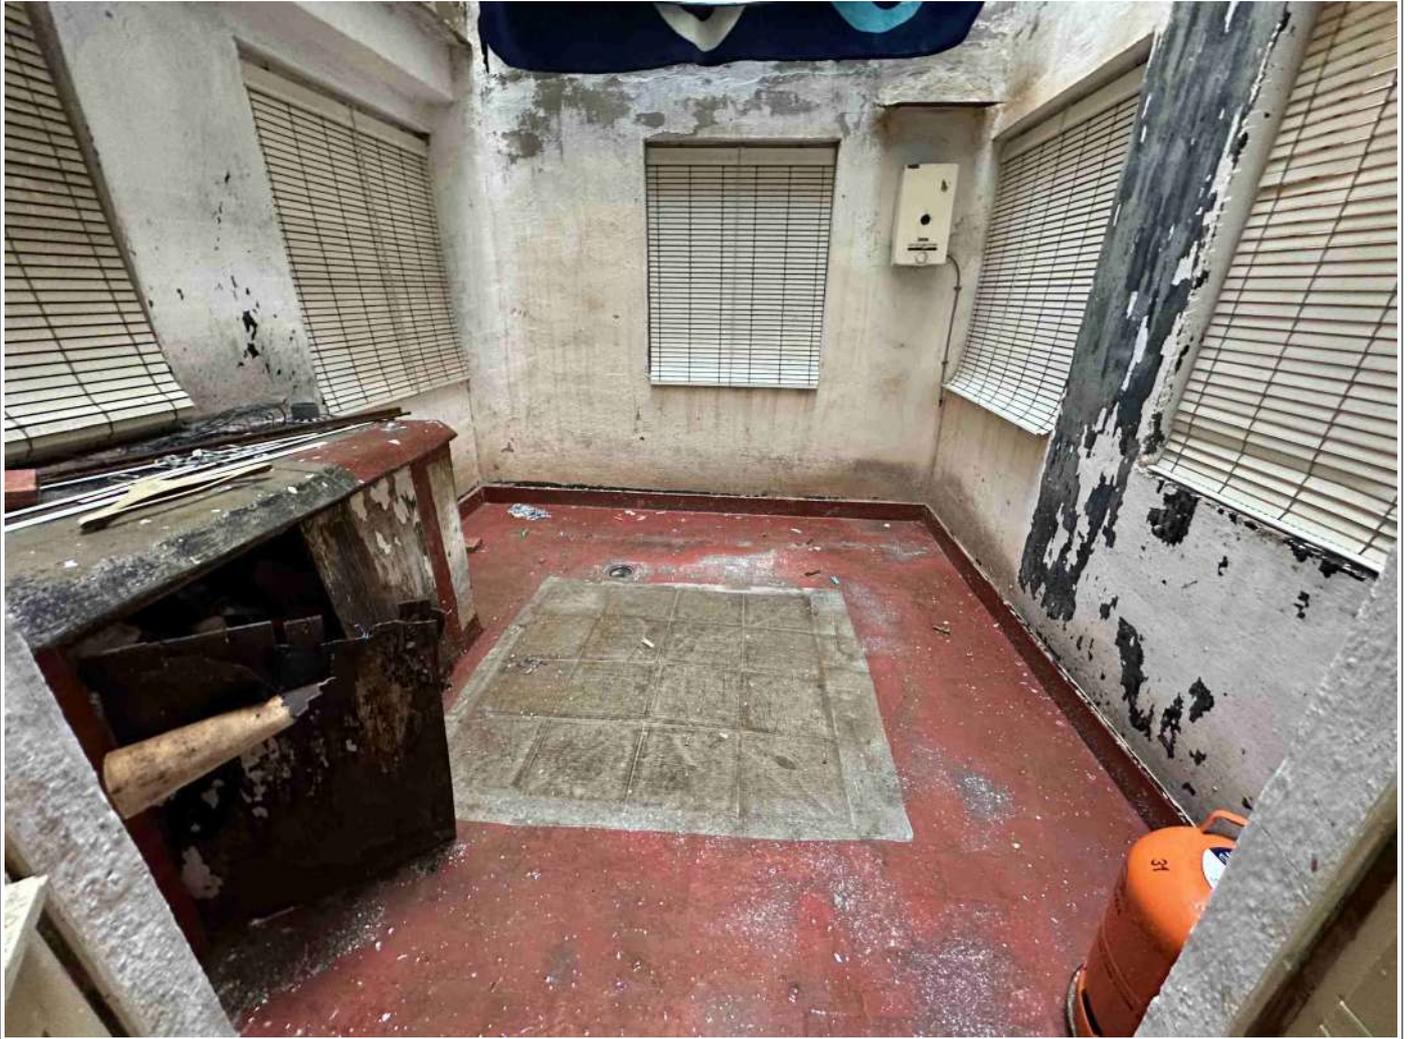
### 3.4.2.3 C2

Ubicación:	Patio interior 2		
Tipología:	IDQB05	Descripción: Cubierta Plana, No Transitable, Autoprotegida, Sin aislante y No Ventilada	
Sub-tipo: ID-QB05a07	Materiales introducidos desde el exterior al interior:		Espesor (mm):
	I - Capa de impermeabilización		5
	HL - Hormigón de áridos ligeros		100
	FUC20 - Forjado unidireccional entrevigado cerámico 200 mm.		200
	ENL - Enlucido de yeso		15
Situación: En contacto con espacio no habitable			¿Existen lucernarios en la cubierta?: No
¿La cubierta presenta lesiones?: Sí			
Observaciones: C2   Cubierta transitable (Patio interior 2)   Cubrición local PB.

Elemento Afectado: Soporte	Código Identificativo de la lesión: LS [QB] h_fil01
Grupo de lesión: Humedad	Subgrupo de lesión: Filtración
Localización: Cara inferior del faldón de cubierta plana, en el centro o en el perímetro.	
Frente de peto de cubierta plana	
Síntomas: - Gotas de agua. - Mancha de humedad, mohos y eflorescencia, en acabados interiores.	
Causa probable del daño: Filtración del agua de lluvia por: - Rotura de la lámina impermeable por desgarró o punzonamiento. - Mal funcionamiento de junta de dilatación intermedia.	
ID-Importancia del daño: Alto	ED-Extensión del daño: Entre 50% y 75%
AP-Actuaciones y plazos: INTu: Intervención urgente	Existe riesgo inminente: No
Ubicación y Observaciones: Techo del local de PB.

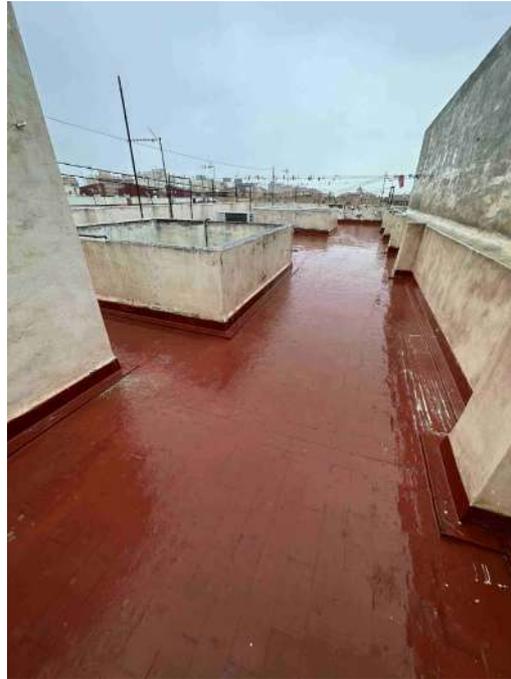
Ubicación:	Cubrición Viviendas P4		
Tipología:	IDQB05	Descripción: Cubierta Plana, No Transitible, Autoprotegida, Sin aislante y No Ventilada	
Sub-tipo: ID-QB05a07	Materiales introducidos desde el exterior al interior:		Espesor (mm):
	I - Capa de impermeabilización		5
	HL - Hormigón de áridos ligeros		100
	FUC20 - Forjado unidireccional entrevigado cerámico 200 mm.		200
	ENL - Enlucido de yeso		15
Situación: En contacto con el ambiente exterior plana		¿Existen lucernarios en la cubierta?: No	
¿La cubierta presenta lesiones?: Sí			
Observaciones: C3   Cubierta transitible (mantenimiento)   Cubrición viviendas P4.

Elemento Afectado: Elementos singulares	Código Identificativo de la lesión: LS [QB] h_fil03
Grupo de lesión: Humedad	Subgrupo de lesión: Filtración
Localización: Encuentros con lucernarios, claraboyas y otros elementos singulares. Discontinuidades en general	
Síntomas: - Mancha de humedad, mohos o eflorescencia en acabados interiores. Gotas de agua.	
Causa probable del daño: - Fallo o ausencia de la impermeabilización. - Porosidad excesiva. - Falta de mantenimiento y limpieza.	
ID-Importancia del daño: Despreciable	ED-Extensión del daño: Entre 0% y 25%
AP-Actuaciones y plazos: MNT: Mantenimiento	Existe riesgo inminente: No
Ubicación y Observaciones: Antepedros de la cubierta.

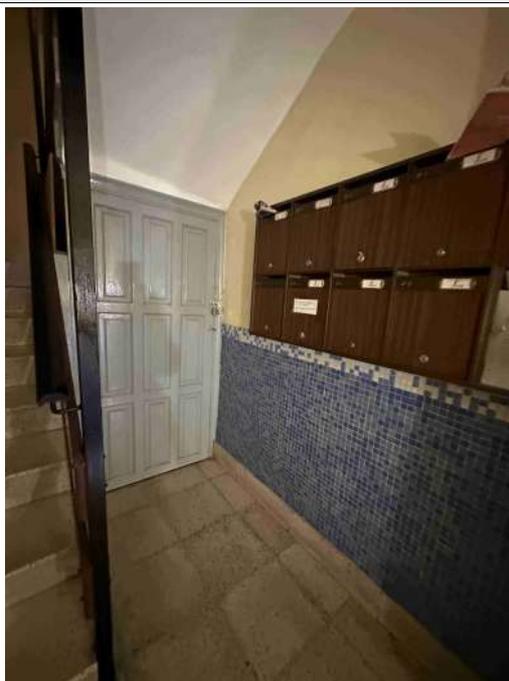
Imagen suministro eléctrico:

Los contadores eléctricos se sitúan en un armario empotrado en la zona común de la edificación (caja de escalera) en la planta baja (acceso).

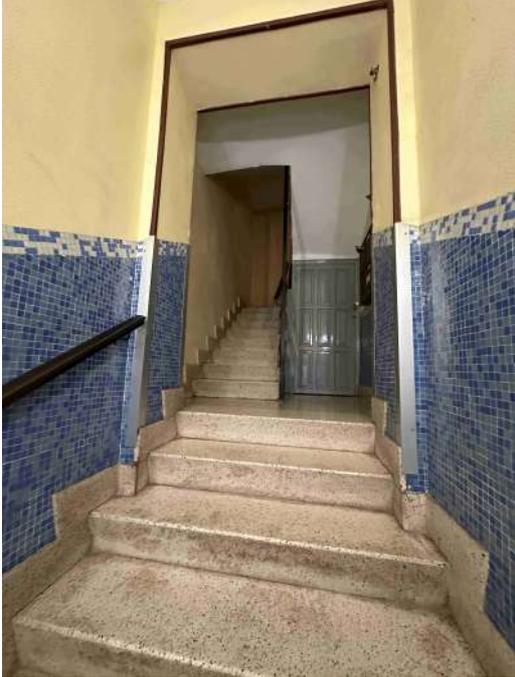
**ANCHOS DE PASO**

Anchura del zaguán y pasillos (cm):	Estrangulamientos (cm):
140	120

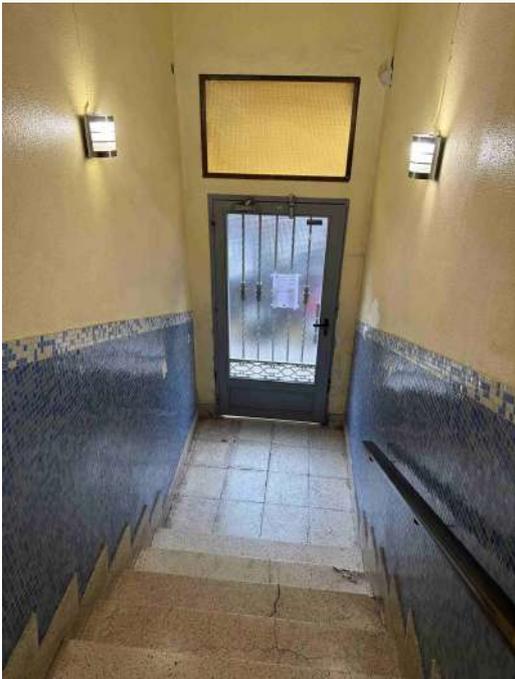
**DIMENSIONES DE LOS DIÁMETROS INSCRIBIBLES**

Contiguo a la puerta de acceso (cm):	Cambios de dirección (cm):	Frente al hueco del ascensor (cm):
142

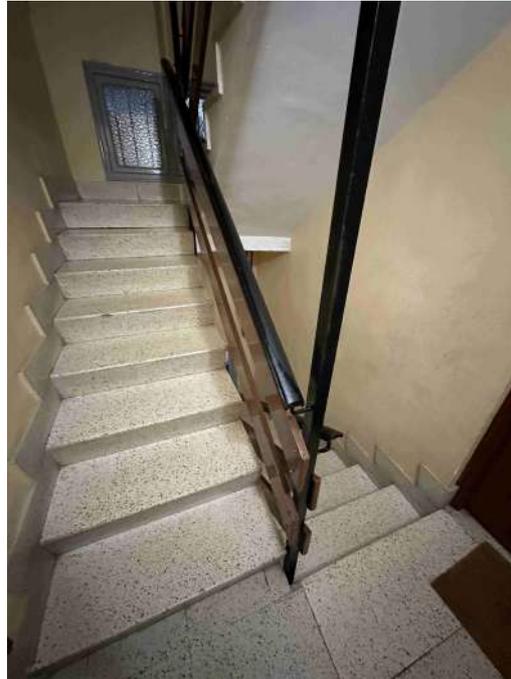
**ESCALERAS**

Identificación:	Ancho de escalera (cm):	Dimensión de huella (cm):	Dimensión de contrahuella (cm):
ESCALERA MOSÉN PEDRO MENA 29	90	27.5	17.5
