**INFORME DE ESTADO DE INSTALACIONES Y EQUIPOS DEL POZO DE
CAPTACIÓN “LAS REJAS” EN SOCUÉLLAMOS (CIUDAD REAL)**

15 de junio de 2023

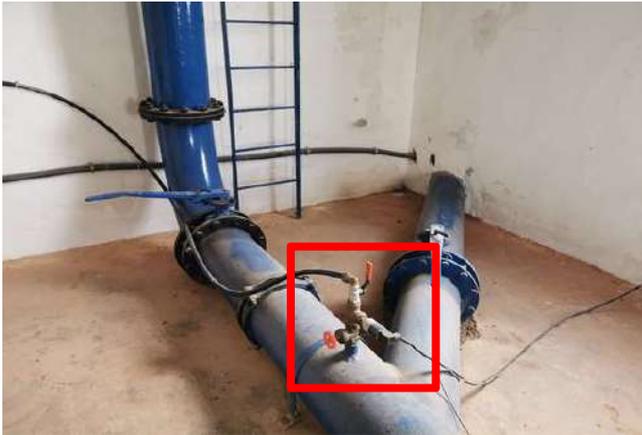
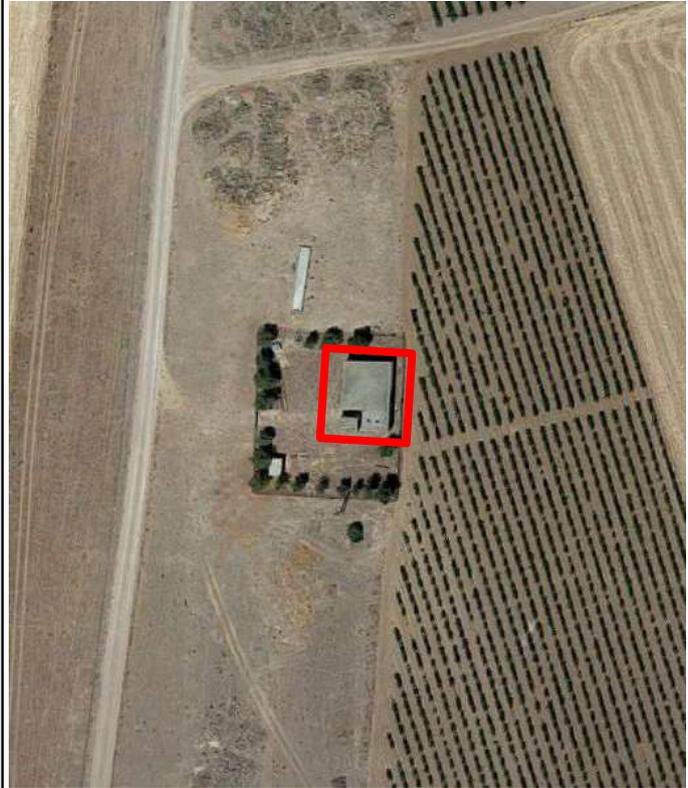
EQUIPO:	PRESOSTATO IMPULSIÓN		CÓDIGO:	11
VIDA ÚTIL TEÓRICA:	20	Años	PUESTA EN FUNCIONAMIENTO:	2008
DESCRIPCIÓN ESTADO:	FAVORABLE.

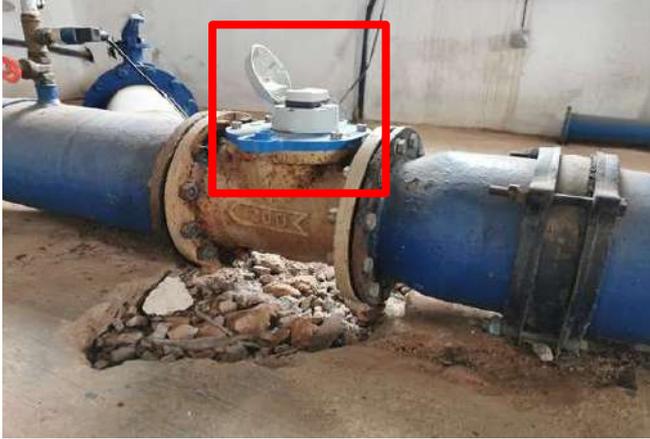
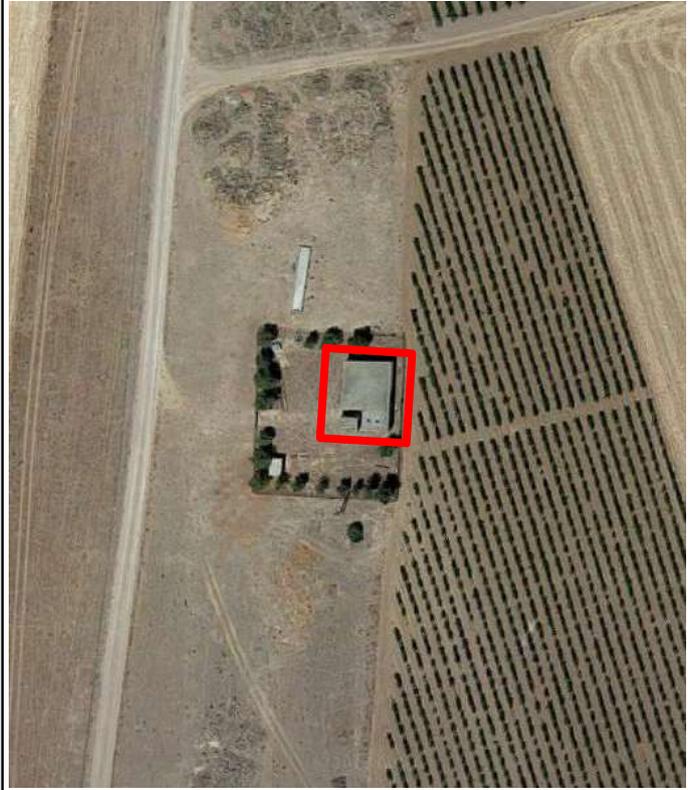
EQUIPO:	CAUDALÍMETRO IMPULSIÓN		CÓDIGO:	12
VIDA ÚTIL TEÓRICA:	12	Años	PUESTA EN FUNCIONAMIENTO:	2017
DESCRIPCIÓN ESTADO:	FAVORABLE.
