IEEV **INFORME DE EVALUACIÓN DEL EDIFICIO DE VIVIENDAS COMUNITAT VALENCIANA**

EDIFICIO:	NAVARREGUI 7
REFERENCIA CATASTRAL:	4032023YH2543S
MUNICIPIO:	Sant Joan d'Alacant
PROVINCIA:	Alicante/Alacant
PERSONAL REDACTOR:	MARIA BEGOÑA PEREZ VALERO
FECHA INSPECCIÓN:	11/09/2023
FECHA REDACCIÓN:	02/10/2023
TIPO DE INFORME:	Referencia catastral completa

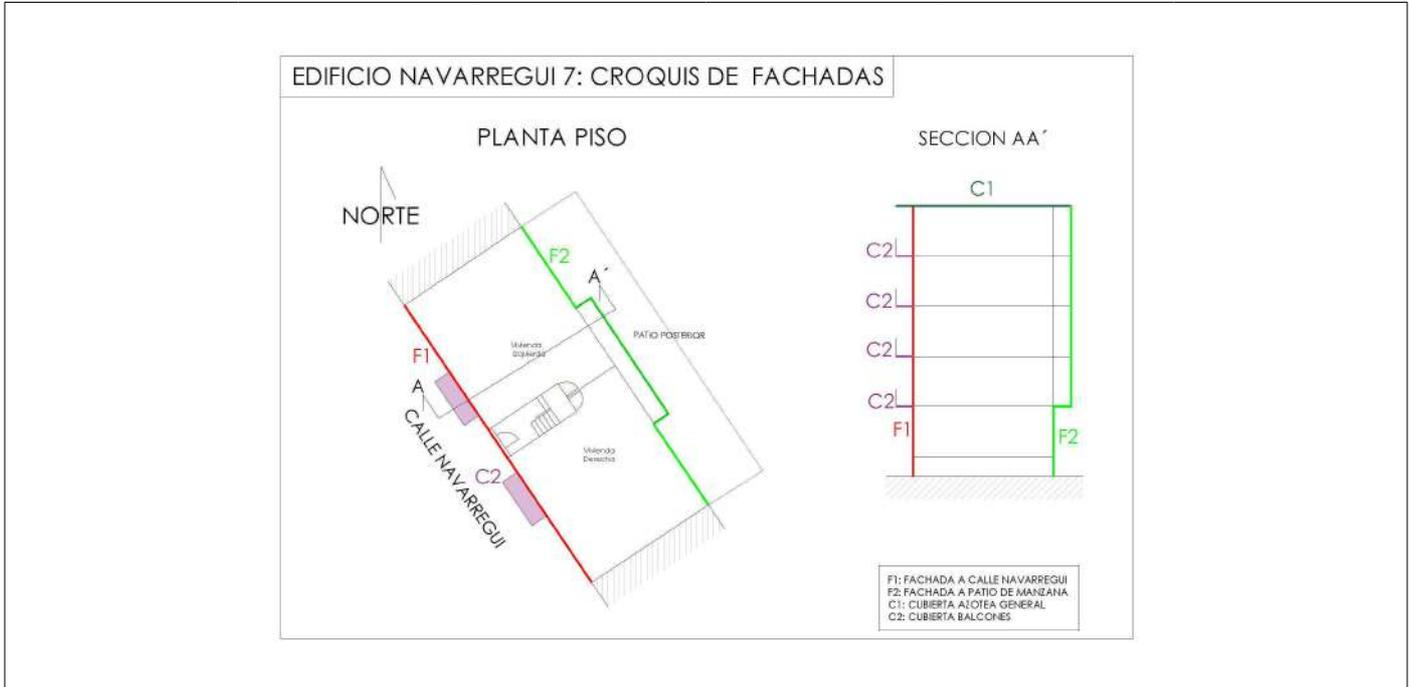
Identificación de la fachada:	Ubicación:	Orientación:	Presenta lesiones:	Actuaciones y plazos:
Fachada_1	C/ NAVARREGUI	Oeste	Sí	INTu
Fachada_2	PATIO INTERIOR	Este	Sí	INTm

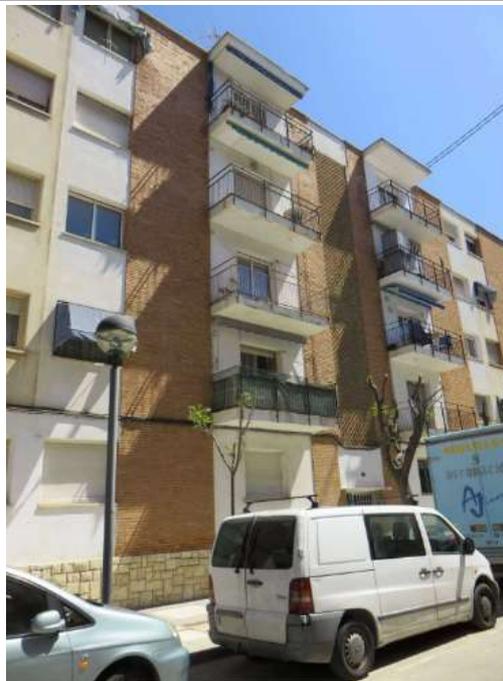
Ubicación:	C/ NAVARREGUI		
Tipología:	IDFC01	Descripción: Vista, Sin Aislante, Sin cámara ventilada y 1 hoja	
Subtipo: ID-FC01c03	Materiales introducidos desde el exterior al interior:		Espesor (mm):
	LM14 - Fábrica de ladrillo cerámico macizo de 140 mm.		140
	ENL - Enlucido de yeso		15
Orientación: Oeste	¿Es muro de carga?: Sí	¿La fachada tiene huecos?: Sí	
Sombras de elementos fijos predominantes: Sin elementos fijos			
Sombras de elementos móviles predominantes: Persiana exterior blanca			
Tipo de carpintería predominante: Madera densidad media baja			
Tipo de vidrio predominante: Vidrio Simple: Monolítico			
Permeabilidad predominante en las carpinterías: Abatibles - ajuste regular			
¿La fachada presenta lesiones?: Sí			
Observaciones: Fachada de ladrillo cara vista combinada con paños enlucidos y pintado. Presenta alto deterioro de los ladrillos cara vista. Daños en balcones con grietas marcando armaduras de frentes de forjado, barandillas metálicas oxidadas y con espacio excesivo entre barrotes.

Elemento Afectado: Carpintería	Código Identificativo de la lesión: LS [FC] d_oxi01
Grupo de lesión: Degradaciones y deficiencias	Subgrupo de lesión: Oxidación y corrosión
Localización: Elementos metálicos de cerrajería incluso ocultos, afectando principalmente a los de hierro y acero, aunque también puede afectar al aluminio

Síntomas: - Herrumbre en hierro o acero y oxidación en aluminio. Posible formación de chorretes.	
Causa probable del daño: - Oxidación superficial general. En los de hierro y acero, hidroxidación posterior al humedecerse.	
ID-Importancia del daño: Moderado	ED-Extensión del daño: Entre 50% y 75%
AP-Actuaciones y plazos: MNT: Mantenimiento	Existe riesgo inminente: No
Ubicación y Observaciones: Barandillas metálicas de balcones

Elemento Afectado: Acabado Exterior	Código Identificativo de la lesión: LS [FC] d_efi01
Grupo de lesión: Degradaciones y deficiencias	Subgrupo de lesión: Erosión física
Localización: Acabados en las zonas más expuestas (coronación y elementos salientes) y en plataformas horizontales	
Síntomas: - Alteración y pérdida de masa de la superficie del acabado.	
Causa probable del daño: - Consecuencia de la acción del agua , con lixiviación de cementantes y disgregación por helada en los materiales porosos exteriores.	
ID-Importancia del daño: Moderado	ED-Extensión del daño: Entre 25% y 50%
AP-Actuaciones y plazos: INTm: Intervención a medio plazo	Existe riesgo inminente: No
Ubicación y Observaciones: Deterioro de la pintura bajo por fallo de estanqueidad de balcones

Elemento Afectado: Soporte	Código Identificativo de la lesión: LS [FC] d_equ01
Grupo de lesión: Degradaciones y deficiencias	Subgrupo de lesión: Erosión química
Localización: Cualquier punto o zona de fachada que sufre lesiones de humedad, y con buen nivel de exposición.	
Síntomas: - Pérdida de material con arenización.	
Causa probable del daño: - Lixiviación del material cementante por el agua en areniscas, calizas y morteros de juntas, Puede aparecer de forma simultánea con la heladicidad.	
ID-Importancia del daño: Moderado	ED-Extensión del daño: Entre 75% y 100%
AP-Actuaciones y plazos: INTm: Intervención a medio plazo	Existe riesgo inminente: No
Ubicación y Observaciones: Perdida generalizada del cemento de las juntas de los paños de cara vista

Elemento Afectado: Soporte	Código Identificativo de la lesión: LS [FC] h_cap01
Grupo de lesión: Humedad	Subgrupo de lesión: Capilar
Localización: Zócalo. Arranque de fachadas	
Síntomas: - Manchas. - Erosión física. - Desprendimientos. - Eflorescencias.	
Causa probable del daño: - Humedad que proviene del terreno o del saneamiento y que se evapora a través de fachada.	
ID-Importancia del daño: Moderado	ED-Extensión del daño: Entre 50% y 75%
AP-Actuaciones y plazos: INTm: Intervención a medio plazo	Existe riesgo inminente: No
Ubicación y Observaciones: Humedad por capilaridad en fachada de planta baja, por falta de estanqueidad del colector o instalaciones enterradas.

Elemento Afectado: Soporte	Código Identificativo de la lesión: LS [FC]* d_efi26	
Grupo de lesión: Degradaciones y deficiencias	Subgrupo de lesión: Erosión física	
Localización: Fabricas de cara vista.		
Síntomas: Degradación del ladrillo cara vista con arenización y esfoliación.		
Causa probable del daño: Acción del agua y exposición exterior.		
ID-Importancia del daño: Moderado	ED-Extensión del daño: Entre 75% y 100%	
AP-Actuaciones y plazos: INTm: Intervención a medio plazo	Existe riesgo inminente: No	
Ubicación y Observaciones: Degradación generalizada del ladrillo cara vista de fachada

Elemento Afectado: Soporte	Código Identificativo de la lesión: LS [FC]* f_gri32
Grupo de lesión: Roturas y Desprendimientos	Subgrupo de lesión: Grietas
Localización: Frentes de forjado de balcones.	
Síntomas: Grietas y rotura de revestimientos.	
Causa probable del daño: Humedad en fachada y/o a través de los anclajes de las barandillas.	
ID-Importancia del daño: Alto	ED-Extensión del daño: Entre 50% y 75%
AP-Actuaciones y plazos: INTu: Intervención urgente	Existe riesgo inminente: No
Ubicación y Observaciones: Grietas por oxidación de armaduras en frentes y cara inferior de forjados de balcones

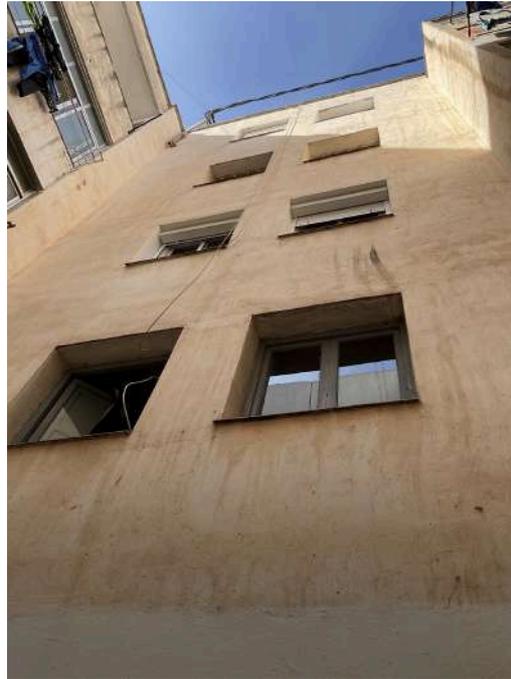
Ubicación:	PATIO INTERIOR	
Tipología:	IDFC02	Descripción: Revestimiento continuo, Sin Aislante, Sin cámara ventilada y 1 hoja
Subtipo:		
Orientación: Este	¿Es muro de carga?: Sí	¿La fachada tiene huecos?: Sí
Sombras de elementos fijos predominantes:	Sin elementos fijos	
Sombras de elementos móviles predominantes:	Sin elementos móviles	
Tipo de carpintería predominante:	Madera densidad media baja	
Tipo de vidrio predominante:	Vidrio Simple: Monolítico	
Permeabilidad predominante en las carpinterías:	Abatibles - ajuste regular	
¿La fachada presenta lesiones?:	Sí	
Observaciones:	Fachada a patio interior de manzana, de 1 hoja de ladrillo cerámico enlucido y pintado, ventanas originales de madera abatibles parcialmente sustituidas por ventanas de aluminio serie básica

Elemento Afectado: Acabado Exterior	Código Identificativo de la lesión: LS [FC] d_ens02
Grupo de lesión: Degradaciones y deficiencias	Subgrupo de lesión: Ensuciamiento físico
Localización: Paños ciegos bajo cambio de plano como ventanas, molduras, etc	
Síntomas: - "Chorretones limpios" sobre ensuciamiento por depósito, o "chorretones sucios" sobre paños limpios, producidos por lavado.	
Causa probable del daño: - Aparición de "chorretones" al concentrarse la escorrentía del agua de lluvia sin control en una serie de puntos de las fachadas, especialmente en cambios de plano sin goterón.	
ID-Importancia del daño: Bajo	ED-Extensión del daño: Entre 50% y 75%
AP-Actuaciones y plazos: INTm: Intervención a medio plazo	Existe riesgo inminente: No
Ubicación y Observaciones: Envejecimiento de acabados

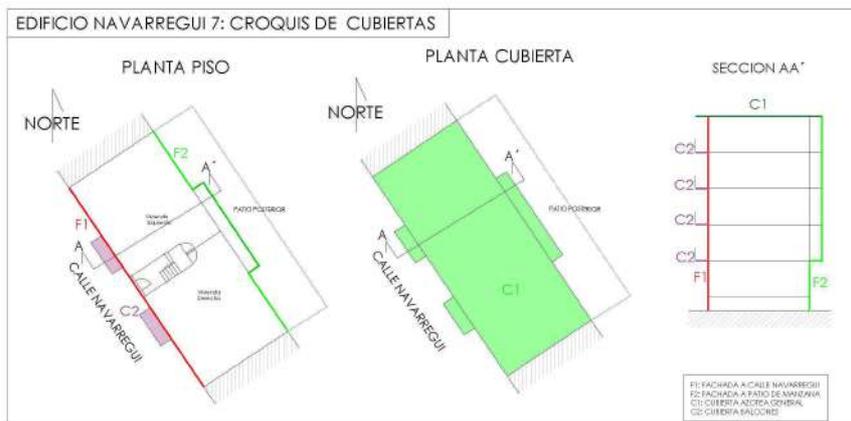
Identificación:	Ubicación:	Presenta lesiones:	Actuaciones y plazos:
Cubierta_1	AZOTEA GENERAL	No	*
Cubierta_2	BALCONES FACHADA	Sí	INTu

*Se debe realizar el mantenimiento ordinario

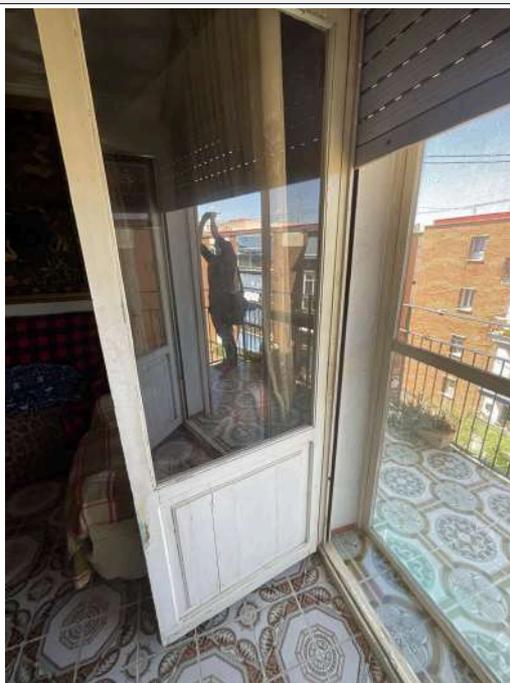
Ubicación:	BALCONES FACHADA	
Tipología:	IDQB04	Descripción: Cubierta Plana, Transitable, Fija, Sin aislante y No Ventilada
Sub-tipo:		
Situación: En contacto con el ambiente exterior plana	¿Existen lucernarios en la cubierta?: No	
¿La cubierta presenta lesiones?: Sí		
Observaciones: Cubierta plana en balcones de fachada, acabada con pavimento cerámico

Elemento Afectado: Soporte	Código Identificativo de la lesión: LS [QB]* h_fil09
Grupo de lesión: Humedad	Subgrupo de lesión: Filtración
Localización: Balcones de fachada.	
Síntomas: Manchas de humedad por filtración.	
Causa probable del daño: Humedad por filtración a través de juntas o huecos.	
ID-Importancia del daño: Alto	ED-Extensión del daño: Entre 50% y 75%
AP-Actuaciones y plazos: INTu: Intervención urgente	Existe riesgo inminente: No
Ubicación y Observaciones: Filtración a través de balcones de fachada por huecos y grietas, que provoca daños en elementos estructurales
