# IEEV **INFORME DE EVALUACIÓN DEL EDIFICIO DE VIVIENDAS COMUNITAT VALENCIANA**

EDIFICIO:	NAVARREGUI 2
REFERENCIA CATASTRAL:	4032601YH2535S
MUNICIPIO:	Sant Joan d'Alacant
PROVINCIA:	Alicante/Alacant
PERSONAL REDACTOR:	PAULA JORNET JORDA
FECHA INSPECCIÓN:	24/05/2023
FECHA REDACCIÓN:	29/06/2023
TIPO DE INFORME:	Referencia catastral completa

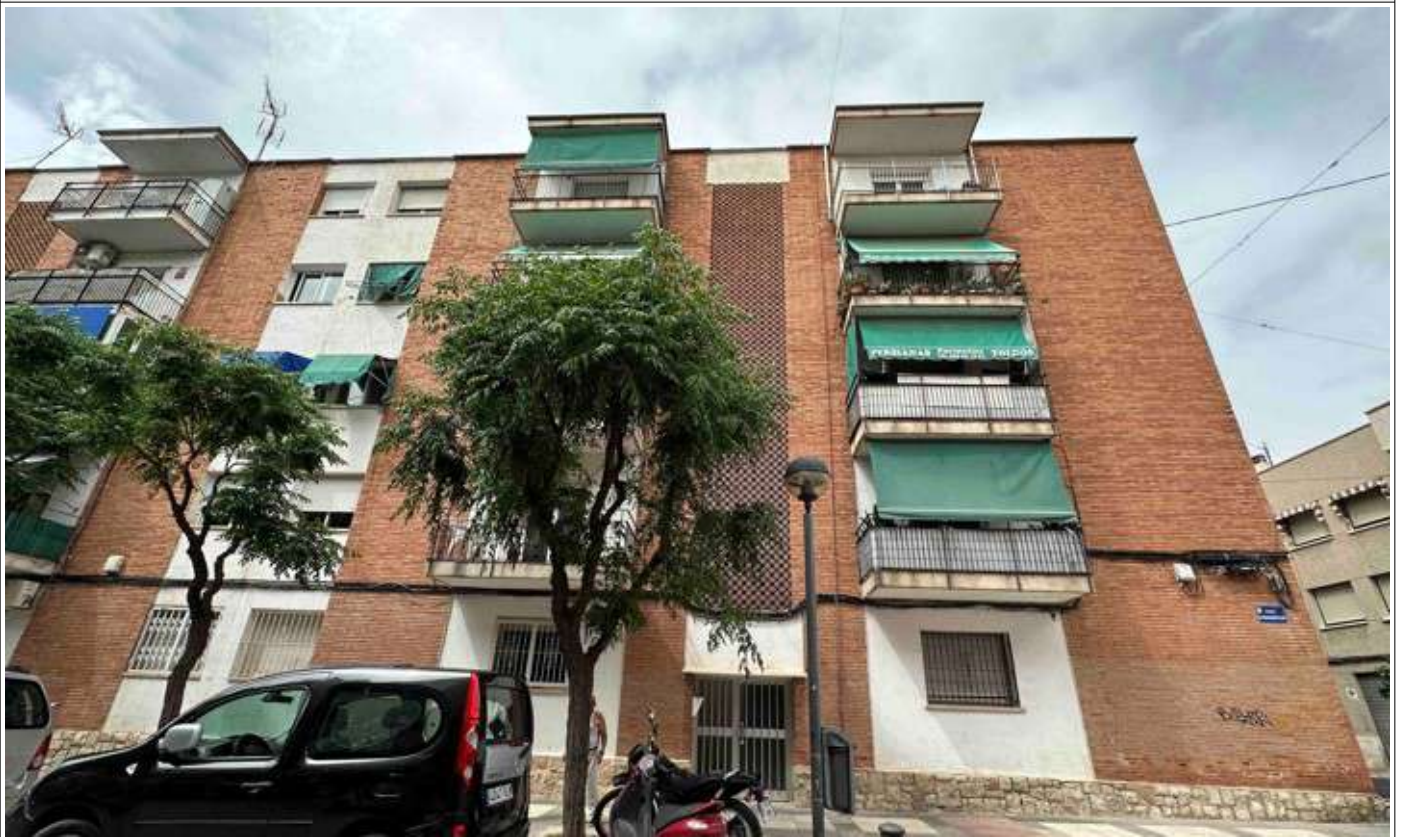
**Lesión 1**

Elemento Afectado: Acabado Exterior	Código Identificativo de la lesión: LS [FC]* d_ens30
Grupo de lesión: Degradaciones y deficiencias	Subgrupo de lesión: Ensuciamiento físico

Causa probable del daño: Graffitis.

ID-Importancia del daño: Bajo

ED-Extensión del daño: Entre 0% y 25%

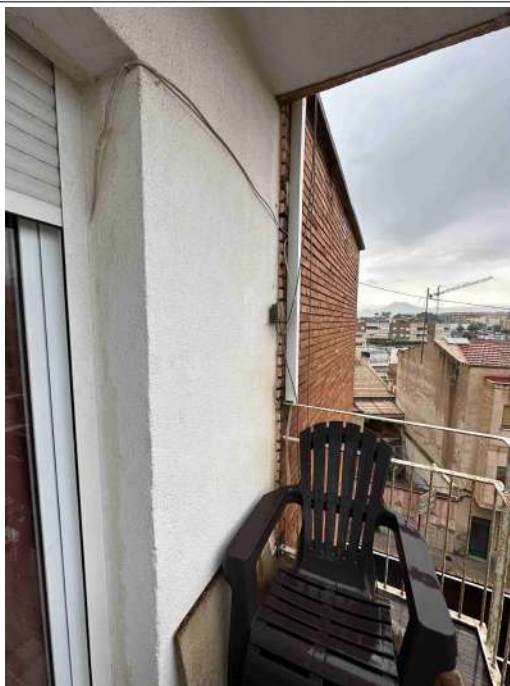
**Lesión 1**

Elemento Afectado: Soporte	Código Identificativo de la lesión: LS [FC] f_gri02
Grupo de lesión: Roturas y Desprendimientos	Subgrupo de lesión: Grietas
Localización: Esquinas y petos de cubiertas.	
Síntomas: Roturas verticales en: - Esquinas, sobre todo en terrazas.

Causa probable del daño: Dilatación y contracción de la propia fachada:

ID-Importancia del daño: Alto

ED-Extensión del daño: Entre 50% y 75%

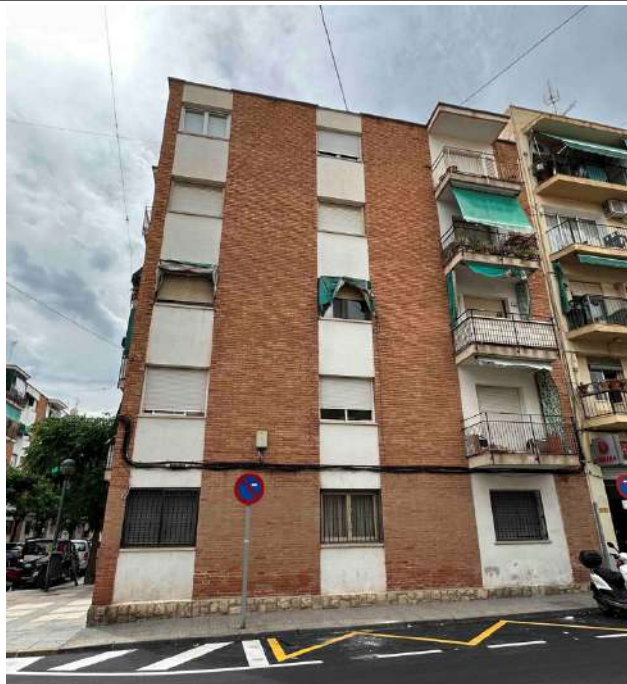
**3.4.1.5 F2.A1 [CARAVISTA]**

**Lesión 1**

Elemento Afectado: Acabado Exterior	Código Identificativo de la lesión: LS [FC] d_eme01
Grupo de lesión: Degradaciones y deficiencias	Subgrupo de lesión: Erosión mecánica
Localización: Acabados en zonas bajas (zócalos) y terrazas accesibles	
Síntomas: - Pérdida de masa del acabado.	
Causa probable del daño: - Consecuencia de la acción mecánica por usuarios y maquinaria.

ID-Importancia del daño: Moderado	ED-Extensión del daño: Entre 25% y 50%
AP-Actuaciones y plazos: INTm: Intervención a medio plazo	Existe riesgo inminente: No
Ubicación y Observaciones: Parte exterior del acabado del ladrillo caravista.	
<b>Imágenes de la lesión:</b>

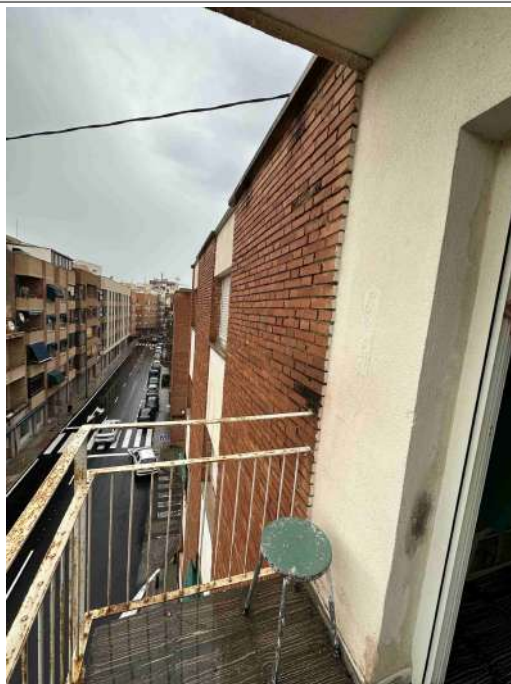
Lesión 1

Elemento Afectado: Soporte	Código Identificativo de la lesión: LS [FC] h_cap01
Grupo de lesión: Humedad	Subgrupo de lesión: Capilar
Localización: Zócalo. Arranque de fachadas	
Síntomas: - Desprendimientos.	
Causa probable del daño: - Humedad que proviene del terreno o del saneamiento y que se evapora a través de fachada.	
ID-Importancia del daño: Bajo	ED-Extensión del daño: Entre 25% y 50%
AP-Actuaciones y plazos: INTm: Intervención a medio plazo	Existe riesgo inminente: No
Ubicación y Observaciones: Zócalo exterior de la fachada.

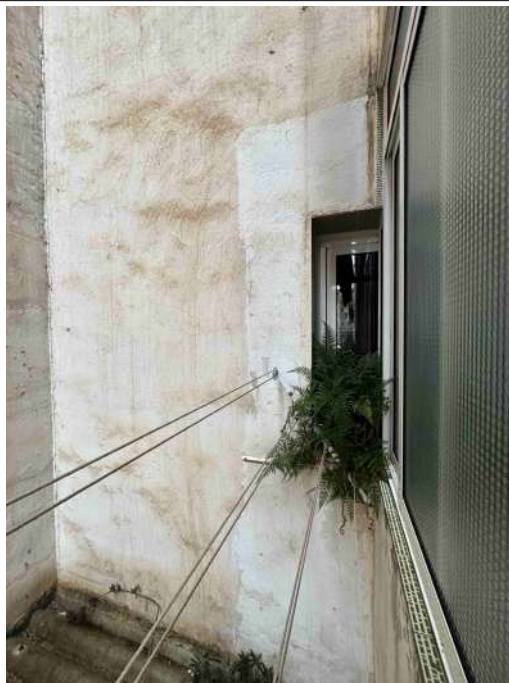
**Lesión 1**

Elemento Afectado: Soporte	Código Identificativo de la lesión: LS [FC] h_cap01
Grupo de lesión: Humedad	Subgrupo de lesión: Capilar
Localización: Zócalo. Arranque de fachadas

Causa probable del daño: - Humedad que proviene del terreno o del saneamiento y que se evapora a través de fachada.

ID-Importancia del daño: Alto

ED-Extensión del daño: Entre 50% y 75%

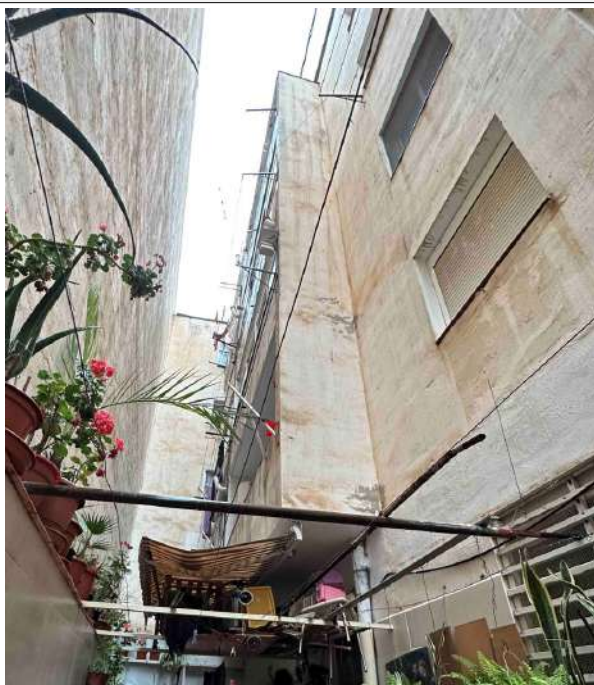
**Lesión 1**

Elemento Afectado: Soporte	Código Identificativo de la lesión: LS [FC] h_fil01
Grupo de lesión: Humedad	Subgrupo de lesión: Filtración
Localización: Paño ciego

Causa probable del daño: Succión y absorción de agua de lluvia por:  
- Juntas constructivas.

ID-Importancia del daño: Bajo

ED-Extensión del daño: Entre 25% y 50%

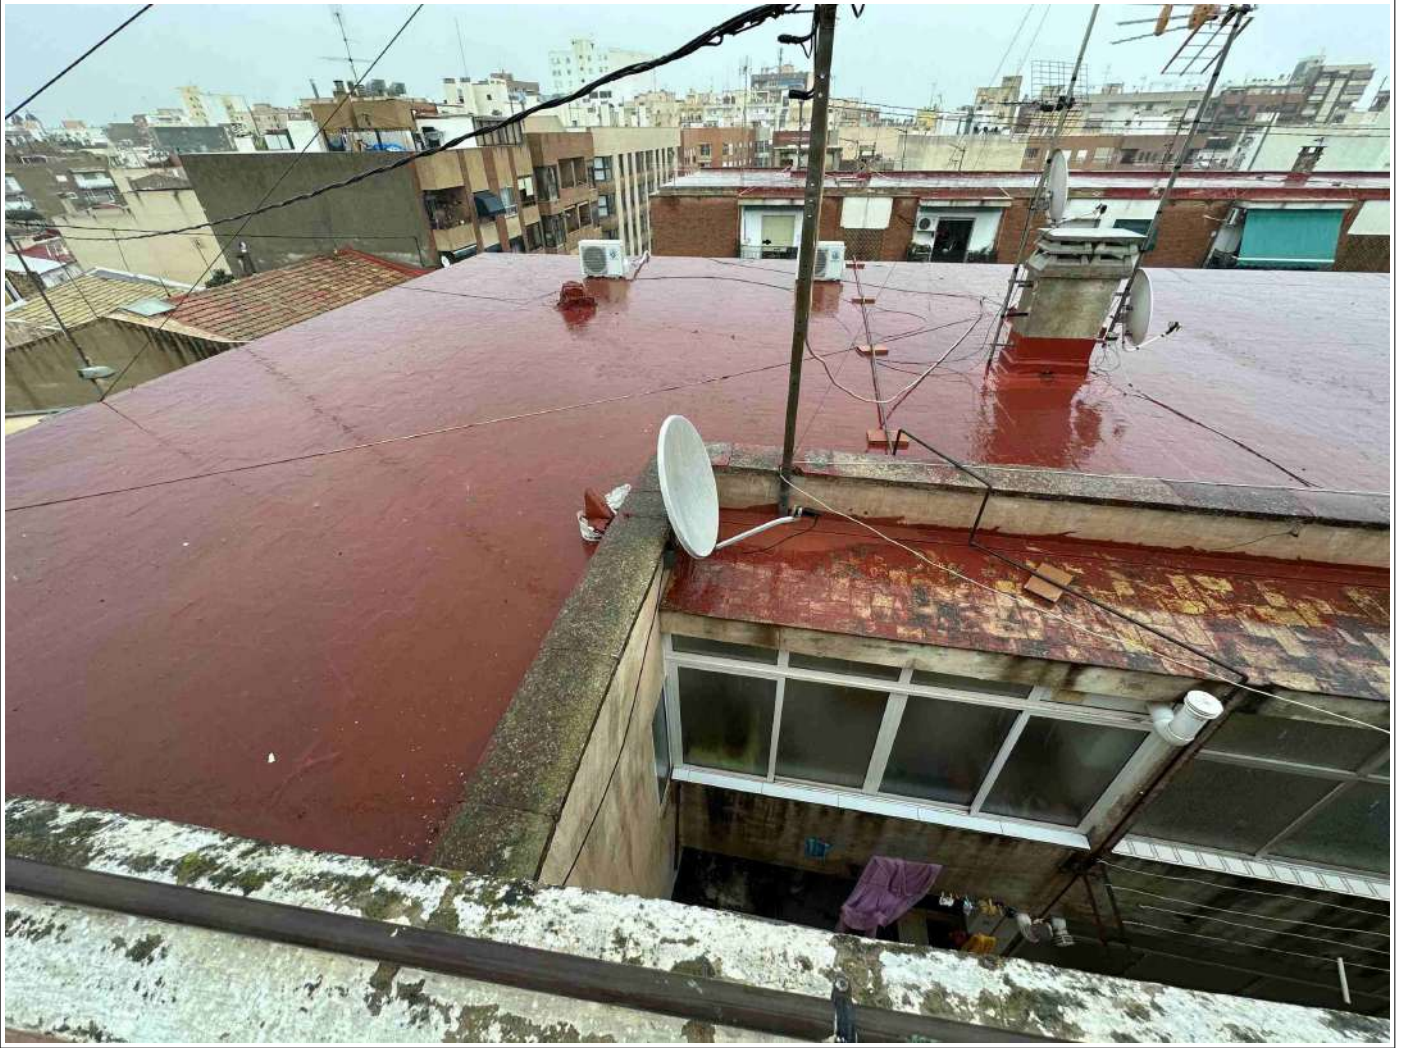
Lesión 1

Elemento Afectado: Soporte	Código Identificativo de la lesión: LS [QB] h_fil01
Grupo de lesión: Humedad	Subgrupo de lesión: Filtración
Localización: Cara inferior del faldón de cubierta plana, en el centro o en el perímetro.	
Frente de peto de cubierta plana	
Síntomas: - Mancha de humedad, mohos y eflorescencia, en acabados interiores.	
Causa probable del daño: Filtración del agua de lluvia por: - Rotura de encuentro con peto.	
ID-Importancia del daño: Moderado	ED-Extensión del daño: Entre 25% y 50%
AP-Actuaciones y plazos: INTu: Intervención urgente	Existe riesgo inminente: No
Ubicación y Observaciones: Techo de vivienda izquierda de la planta cuarta.
