IEEV **INFORME DE EVALUACIÓN DEL EDIFICIO DE VIVIENDAS COMUNITAT VALENCIANA**

EDIFICIO:	NAVARREGUI 1
REFERENCIA CATASTRAL:	4032026YH2543S
MUNICIPIO:	Sant Joan d'Alacant
PROVINCIA:	Alicante/Alacant
PERSONAL REDACTOR:	JOSE VICENTE JORNET MOYA
FECHA INSPECCIÓN:	22/05/2023
FECHA REDACCIÓN:	21/06/2023
TIPO DE INFORME:	Referencia catastral completa

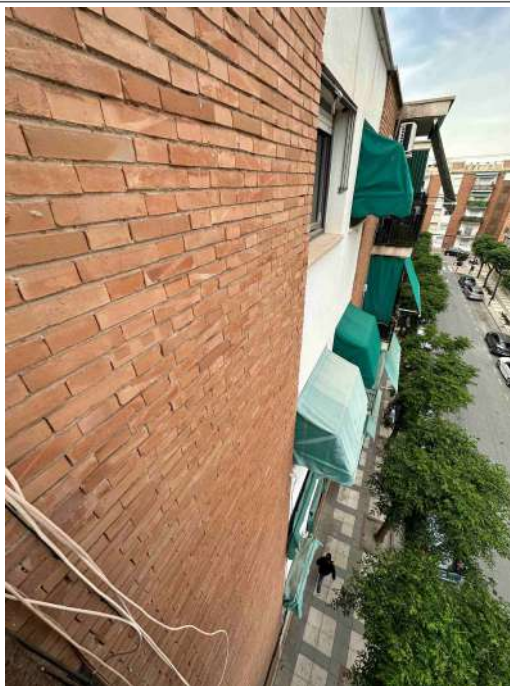
Ubicación:	Calle Navarregui	
Tipología:	IDFC02	Descripción: Revestimiento continuo, Sin Aislante, Sin cámara ventilada y 1 hoja
Subtipo: ID-FC02b06	Materiales introducidos desde el exterior al interior:	Espesor (mm):
	ENF-L - Enfoscado de mortero de cal de 15 mm.	15
	LP1P - Fábrica de 1 pie (240 mm.) de ladrillo cerámico perforado	240
	ENL - Enlucido de yeso	15
Orientación: Sur Oeste	¿Es muro de carga?: Sí	¿La fachada tiene huecos?: Sí
Sombras de elementos fijos predominantes: Sin elementos fijos		
Sombras de elementos móviles predominantes: Persiana exterior blanca		
Tipo de carpintería predominante: Madera densidad media alta		
Tipo de vidrio predominante: Vidrio Simple: Monolítico		
Permeabilidad predominante en las carpinterías: Abatibles - ajuste bueno		
¿La fachada presenta lesiones?: Sí		
Observaciones: F1. A2 Fachada principal suroeste Calle Navarregui [Viviendas] Acabado monocapa.

Elemento Afectado: Soporte	Código Identificativo de la lesión: LS [FC] f_gri02
Grupo de lesión: Roturas y Desprendimientos	Subgrupo de lesión: Grietas
Localización: Esquinas y petos de cubiertas.	
Síntomas: Roturas verticales en: - Esquinas, sobre todo en terrazas.

Causa probable del daño: Dilatación y contracción de la propia fachada:

ID-Importancia del daño: Alto

ED-Extensión del daño: Entre 50% y 75%

Elemento Afectado: Soporte	Código Identificativo de la lesión: LS [FC] h_fil01
Grupo de lesión: Humedad	Subgrupo de lesión: Filtración
Localización: Paño ciego	
Síntomas: - Desprendimientos.	
Causa probable del daño: Succión y absorción de agua de lluvia por: - La propia estructura porosa del material.	
ID-Importancia del daño: Bajo	ED-Extensión del daño: Entre 25% y 50%
AP-Actuaciones y plazos: INTm: Intervención a medio plazo	Existe riesgo inminente: No
Ubicación y Observaciones: Zona exterior baja del paramento vertical en los balcones.

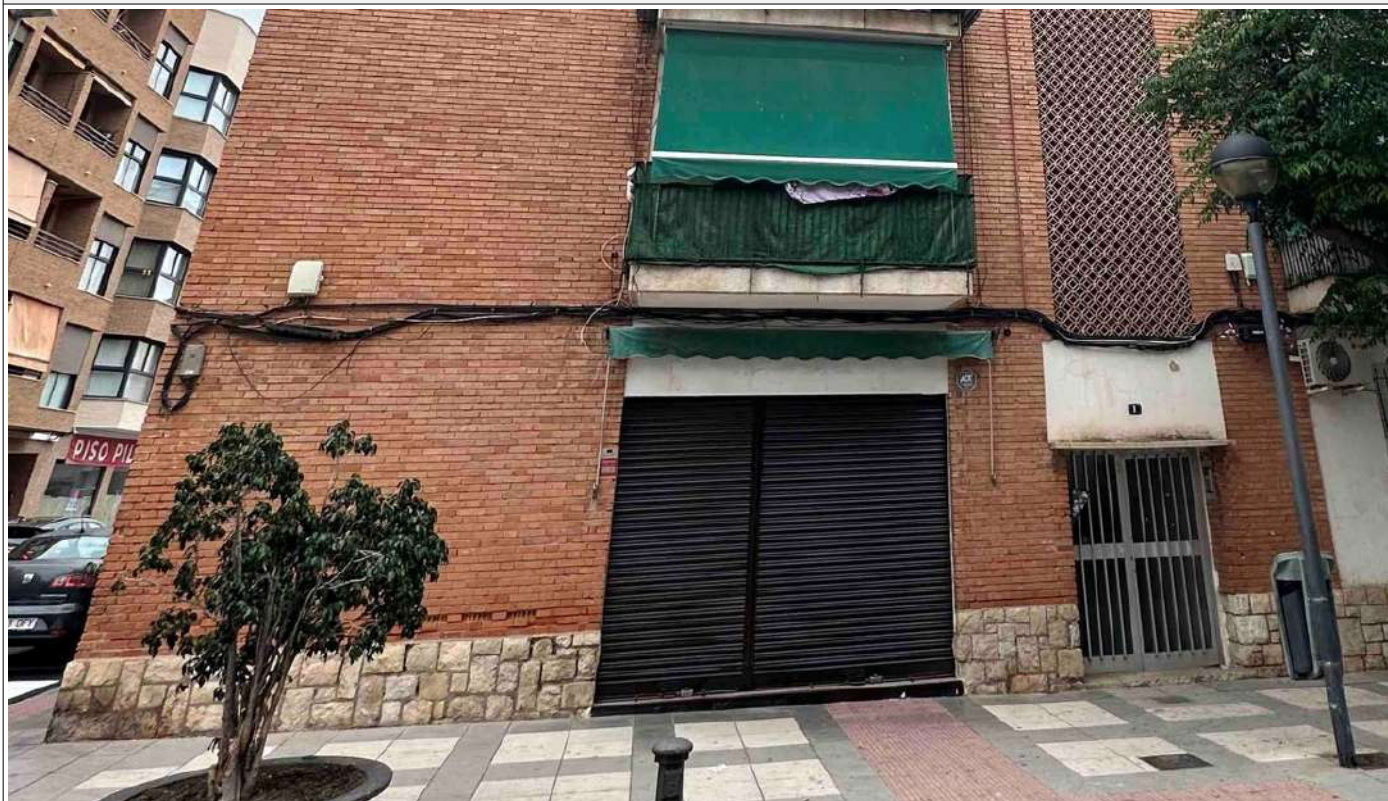
Ubicación:	Calle Navarregui		
Tipología:	IDFC01	Descripción: Vista, Sin Aislante, Sin cámara ventilada y 1 hoja	
Subtipo: ID-FC01b03	Materiales introducidos desde el exterior al interior:		Espesor (mm):
	LP1P - Fábrica de 1 pie (240 mm.) de ladrillo cerámico perforado		240
	ENL - Enlucido de yeso		15
Orientación: Sur Oeste	¿Es muro de carga?: Sí	¿La fachada tiene huecos?: Sí	
Sombras de elementos fijos predominantes: Sin elementos fijos			
Sombras de elementos móviles predominantes: Persiana exterior oscura			
Tipo de carpintería predominante: Madera densidad media alta			
Tipo de vidrio predominante: Vidrio Simple: Monolítico			
Permeabilidad predominante en las carpinterías: Abatibles - ajuste bueno			
¿La fachada presenta lesiones?: Sí			
Observaciones: F1. B Fachada principal suroeste Calle Navarregui [Locales+Zaguán+Escalera] Acabado ladrillo caravista.

Elemento Afectado: Acabado Exterior	Código Identificativo de la lesión: LS [FC] d_eme01
Grupo de lesión: Degradaciones y deficiencias	Subgrupo de lesión: Erosión mecánica
Localización: Acabados en zonas bajas (zócalos) y terrazas accesibles	
Síntomas: - Pérdida de masa del acabado.	
Causa probable del daño: - Consecuencia de la acción mecánica por usuarios y maquinaria.	
ID-Importancia del daño: Moderado	ED-Extensión del daño: Entre 25% y 50%
AP-Actuaciones y plazos: INTm: Intervención a medio plazo	Existe riesgo inminente: No
Ubicación y Observaciones: Zócalo exterior en PB.

Elemento Afectado: Soporte	Código Identificativo de la lesión: LS [FC] h_cap01
Grupo de lesión: Humedad	Subgrupo de lesión: Capilar
Localización: Zócalo. Arranque de fachadas	
Síntomas: - Eflorescencias.	
Causa probable del daño: - Humedad que proviene del terreno o del saneamiento y que se evapora a través de fachada.	
ID-Importancia del daño: Moderado	ED-Extensión del daño: Entre 50% y 75%
AP-Actuaciones y plazos: INTu: Intervención urgente	Existe riesgo inminente: No
Ubicación y Observaciones: Zona interior del zaguán de entrada.

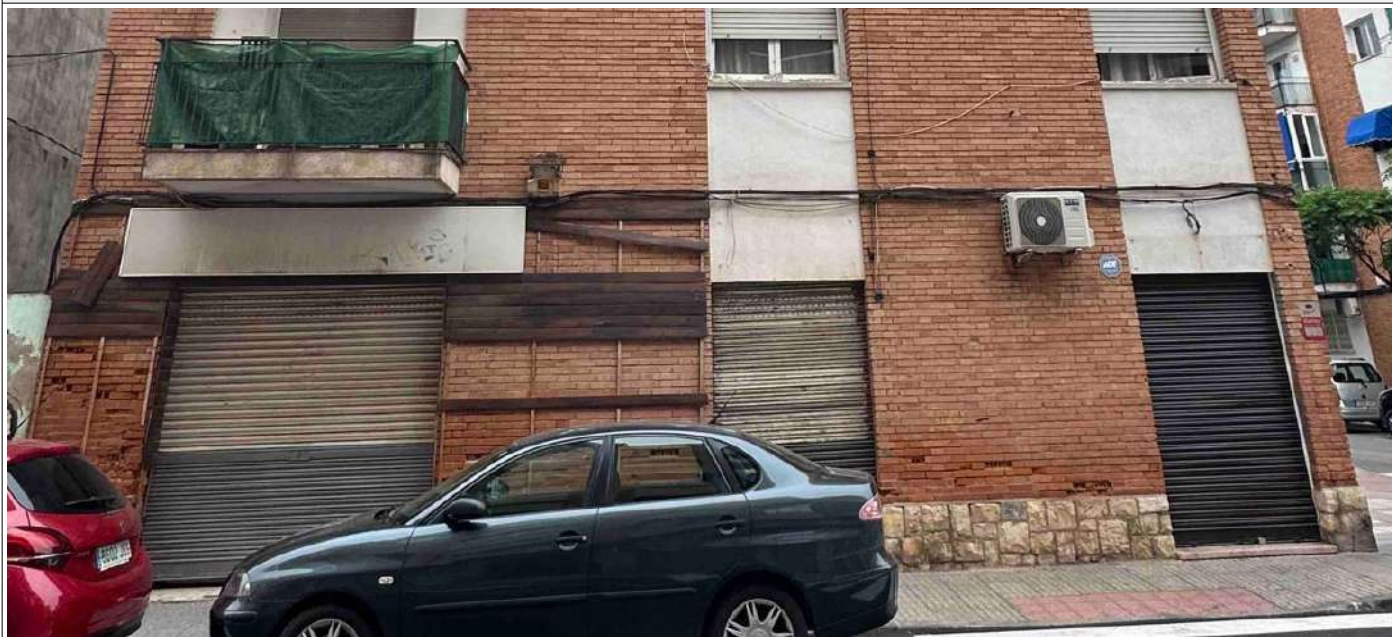
3.4.1.7 F2.B [CARAVISTA]

Ubicación:	Calle Mosén Pedro Mena	
Tipología:	IDFC01	Descripción: Vista, Sin Aislante, Sin cámara ventilada y 1 hoja
Subtipo: ID-FC01b03	Materiales introducidos desde el exterior al interior:	Espesor (mm):
	LP1P - Fábrica de 1 pie (240 mm.) de ladrillo cerámico perforado	240
	ENL - Enlucido de yeso	15
Orientación: Norte	¿Es muro de carga?: Sí	¿La fachada tiene huecos?: Sí
Sombras de elementos fijos predominantes: Sin elementos fijos		
Sombras de elementos móviles predominantes: Persiana exterior oscura		
Tipo de carpintería predominante: Metálica aluminio sin rotura puente térmico		
Tipo de vidrio predominante: Vidrio Simple: Monolítico		
Permeabilidad predominante en las carpinterías: Abatibles - ajuste bueno		
¿La fachada presenta lesiones?: Sí		
Observaciones: F2. B Fachada lateral noroeste Calle Mosén Pedro Mena [Locales] Acabado caravista.

Elemento Afectado: Acabado Exterior	Código Identificativo de la lesión: LS [FC] d_eme01
Grupo de lesión: Degradaciones y deficiencias	Subgrupo de lesión: Erosión mecánica
Localización: Acabados en zonas bajas (zócalos) y terrazas accesibles	
Síntomas: - Pérdida de masa del acabado.	
Causa probable del daño: - Consecuencia de la acción mecánica por usuarios y maquinaria.	
ID-Importancia del daño: Moderado	ED-Extensión del daño: Entre 25% y 50%
AP-Actuaciones y plazos: INTm: Intervención a medio plazo	Existe riesgo inminente: No

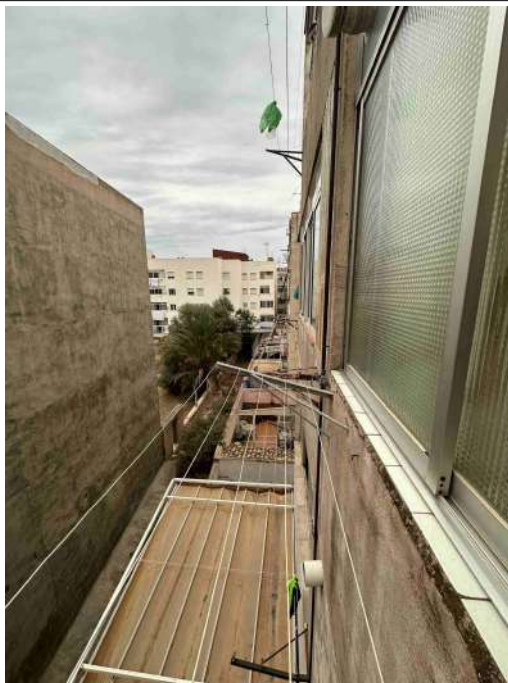
3.4.1.9 F3.A2 [MONOCAPA]

Ubicación:	Patio interior de manzana	
Tipología:	IDFC02	Descripción: Revestimiento continuo, Sin Aislante, Sin cámara ventilada y 1 hoja
Subtipo: ID-FC02b01	Materiales introducidos desde el exterior al interior:	Espesor (mm):
	ENF-C - Enfoscado de mortero de cemento de 15 mm.	15
	LP11 - Fábrica de ladrillo cerámico perforado de 115 mm.	115
	ENL - Enlucido de yeso	15
Orientación: Este	¿Es muro de carga?: No	¿La fachada tiene huecos?: Sí
Sombras de elementos fijos predominantes: Sin elementos fijos		
Sombras de elementos móviles predominantes: Sin elementos móviles		
Tipo de carpintería predominante: Metálica aluminio sin rotura puente térmico		
Tipo de vidrio predominante: Vidrio Simple: Monolítico		
Permeabilidad predominante en las carpinterías: Correderas - ajuste bueno		
¿La fachada presenta lesiones?: Sí		
Observaciones: F3. A2 Fachada posterior noreste Patio interior de manzana [Viviendas-Galerías] Acabado monocapa.

Elemento Afectado: Acabado Exterior	Código Identificativo de la lesión: LS [FC] f_des02
Grupo de lesión: Roturas y desprendimientos	Subgrupo de lesión: Desprendimientos
Localización: Paños ciegos en general.

Causa probable del daño: Rotura de adherencia continua o de anclajes metálicos por:
- Dilatación-contracción del acabado con posible acumulación en el tiempo (histéresis).

ID-Importancia del daño: Moderado

ED-Extensión del daño: Entre 25% y 50%
