# INFORME DE EVALUACIÓN DEL EDIFICIO DE VIVIENDAS COMUNITAT VALENCIANA

EDIFICIO:	NIZA 25
REFERENCIA CATASTRAL:	4534028YH2543S
MUNICIPIO:	Sant Joan d'Alacant
PROVINCIA:	Alicante/Alacant
PERSONAL REDACTOR:	DAVID MARTINEZ RODRIGUEZ
FECHA INSPECCIÓN:	04/05/2023
FECHA REDACCIÓN:	15/05/2023
TIPO DE INFORME:	Referencia catastral completa

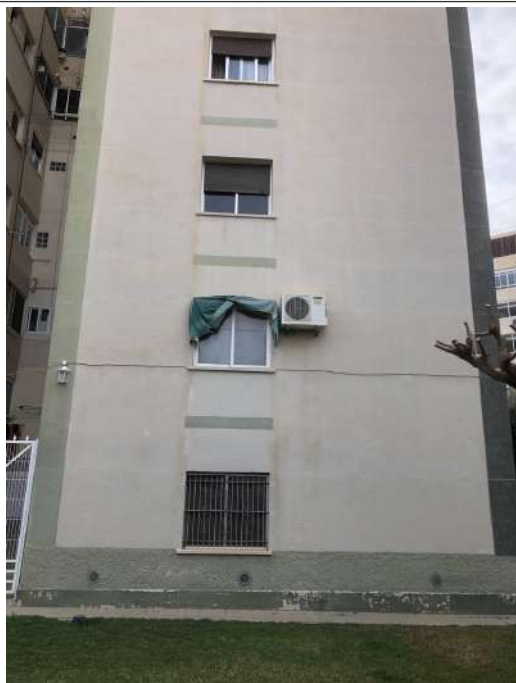
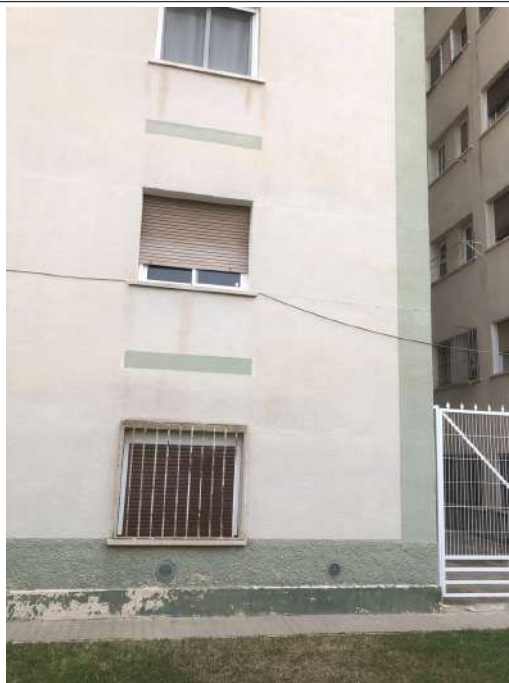
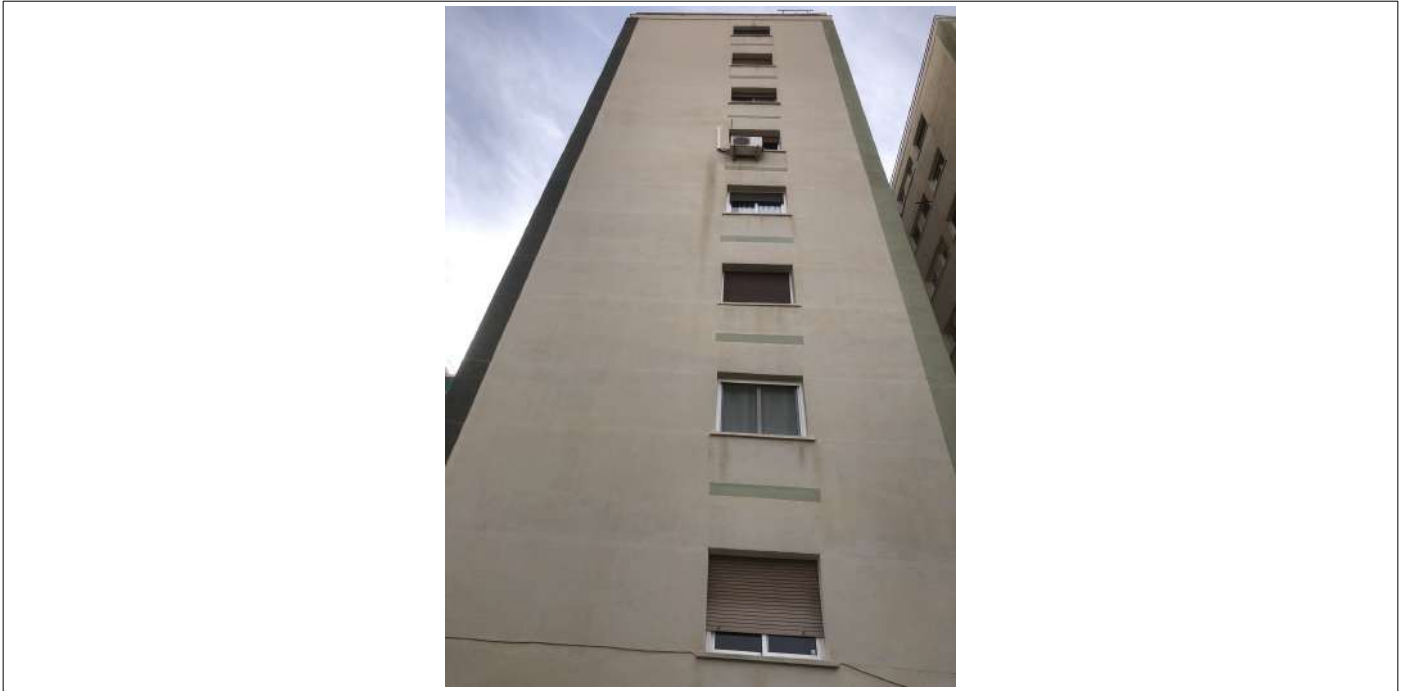
Elemento Afectado: Acabado Exterior	Código Identificativo de la lesión: LS [FC] d_ens02
Grupo de lesión: Degradaciones y deficiencias	Subgrupo de lesión: Ensuciamiento físico
Localización: Paños ciegos bajo cambio de plano como ventanas, molduras, etc	
Síntomas: - "Chorretones limpios" sobre ensuciamiento por depósito, o "chorretones sucios" sobre paños limpios, producidos por lavado.	
Causa probable del daño: - Aparición de "chorretones" al concentrarse la escorrentía del agua de lluvia sin control en una serie de puntos de las fachadas, especialmente en cambios de plano sin goterón.	
ID-Importancia del daño: Despreciable	ED-Extensión del daño: Entre 0% y 25%
AP-Actuaciones y plazos: MNT: Mantenimiento	Existe riesgo inminente: No
Ubicación y Observaciones: Se identifican manchas producidas por deficiente eficacia de los goterones de los diferentes alfeizar de sus ventanas.

Elemento Afectado: Acabado Exterior	Código Identificativo de la lesión: LS [FC]* d_efi12
Grupo de lesión: Degradaciones y deficiencias	Subgrupo de lesión: Erosión física
Localización: Rodapié en zócalo de fachada.	
Síntomas: Desprendimiento del revestimiento de pintura y degradación de la pieza de rodapié.	
Causa probable del daño: Humedad por capilaridad a la pieza y saturación de la misma.	
ID-Importancia del daño: Bajo	ED-Extensión del daño: Entre 0% y 25%
AP-Actuaciones y plazos: MNT: Mantenimiento	Existe riesgo inminente: No
Ubicación y Observaciones: Humedades en arranque de fachada, que producen el desprendimiento del acabado y la disgregación de su soporte.

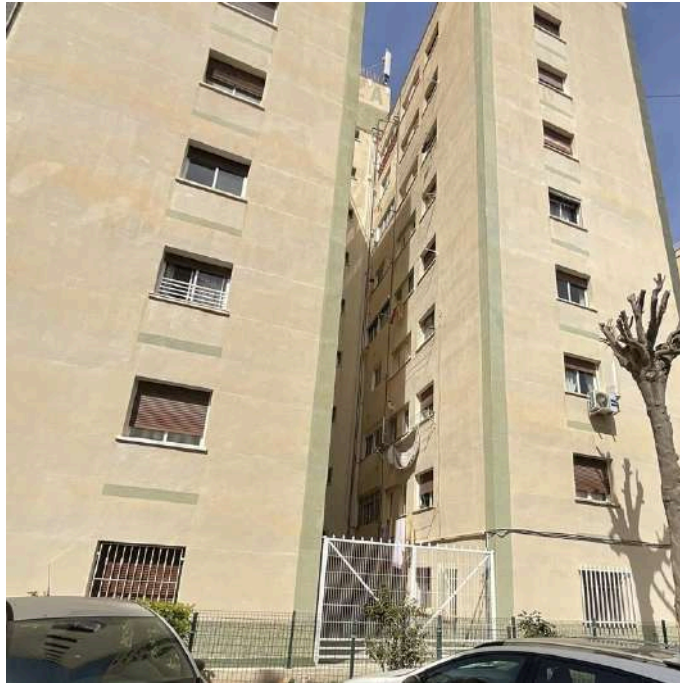
Elemento Afectado: Acabado Exterior	Código Identificativo de la lesión: LS [FC] d_ens02
Grupo de lesión: Degradaciones y deficiencias	Subgrupo de lesión: Ensuciamiento físico
Localización: Paños ciegos bajo cambio de plano como ventanas, molduras, etc	
Síntomas: - "Chorretones limpios" sobre ensuciamiento por depósito, o "chorretones sucios" sobre paños limpios, producidos por lavado.	
Causa probable del daño: - Aparición de "chorretones" al concentrarse la escorrentía del agua de lluvia sin control en una serie de puntos de las fachadas, especialmente en cambios de plano sin goterón.	
ID-Importancia del daño: Despreciable	ED-Extensión del daño: Entre 0% y 25%
AP-Actuaciones y plazos: MNT: Mantenimiento	Existe riesgo inminente: No
Ubicación y Observaciones: En diferentes localizaciones, se observan manchas producidas por la deficiente evacuación de aguas que se vierte desde los alféizares de los huecos en la fachada.

Elemento Afectado: Acabado Exterior	Código Identificativo de la lesión: LS [FC]* d_efi12
Grupo de lesión: Degradaciones y deficiencias	Subgrupo de lesión: Erosión física
Localización: Rodapié en zócalo de fachada.	
Síntomas: Desprendimiento del revestimiento de pintura y degradación de la pieza de rodapié.	
Causa probable del daño: Humedad por capilaridad a la pieza y saturación de la misma.	
ID-Importancia del daño: Despreciable	ED-Extensión del daño: Entre 0% y 25%
AP-Actuaciones y plazos: MNT: Mantenimiento	Existe riesgo inminente: No
Ubicación y Observaciones: Desprendimiento de los acabados de los zócalos y disgregación de las piezas que lo conforman.

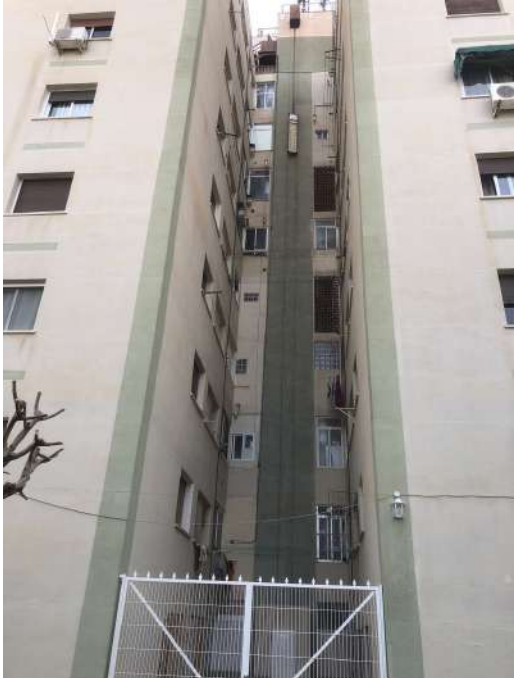
Elemento Afectado: Acabado Exterior	Código Identificativo de la lesión: LS [FC]* d_efi12
Grupo de lesión: Degradaciones y deficiencias	Subgrupo de lesión: Erosión física
Localización: Rodapié en zócalo de fachada.

Síntomas: Desprendimiento del revestimiento de pintura y degradación de la pieza de rodapié.

Causa probable del daño: Humedad por capilaridad a la pieza y saturación de la misma.

ID-Importancia del daño: Despreciable

ED-Extensión del daño: Entre 0% y 25%

Ubicación y Observaciones: Degradación del acabado en piezas de zócalo de fachada.
