IEEV **INFORME DE EVALUACIÓN DEL EDIFICIO DE VIVIENDAS COMUNITAT VALENCIANA**

EDIFICIO:	NIZA 29
REFERENCIA CATASTRAL:	4534030YH2543S
MUNICIPIO:	Sant Joan d'Alacant
PROVINCIA:	Alicante/Alacant
PERSONAL REDACTOR:	FERNANDO VICENTE ANTON BAEZA
FECHA INSPECCIÓN:	30/05/2023
FECHA REDACCIÓN:	01/06/2023
TIPO DE INFORME:	Referencia catastral completa

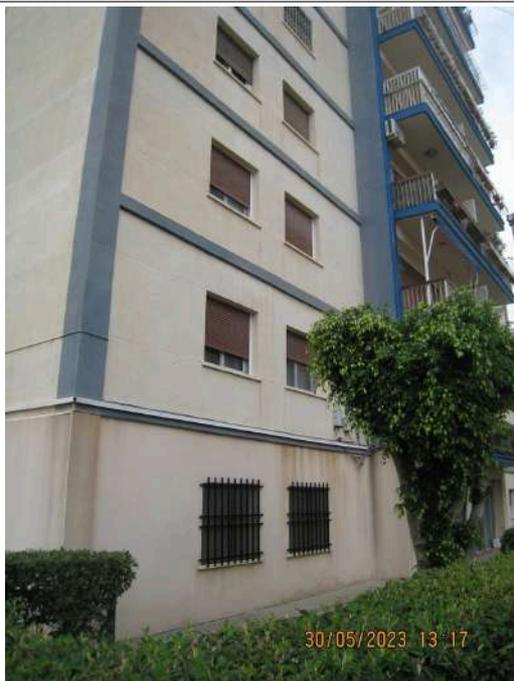
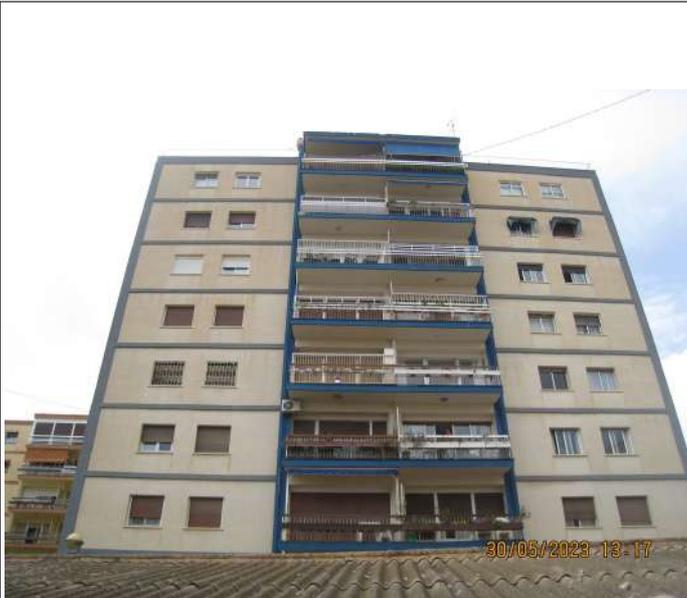
Observaciones: Se puede observar manchas de humedad por chorretones en los cambios de planos de fachada, elementos salientes como alfeizares, cornisas. Manchas de humedades por capilaridad en zócalo de planta baja. Filtración de agua a través del alféizar de la ventana.

Elemento Afectado: Elementos Singulares	Código Identificativo de la lesión: LS [FC] h_fil02
Grupo de lesión: Humedad	Subgrupo de lesión: Filtración
Localización: Plataformas horizontales	
Síntomas: - Goteras, manchas, desprendimientos y eflorescencias en la cara interior.	
Causa probable del daño: - Embalse de agua o filtración como en paño ciego, pudiendo atravesar la plataforma, con posterior aparición de organismos en la cara superior, y goteras y otras lesiones en la cara inferior.	
ID-Importancia del daño: Moderado	ED-Extensión del daño: Entre 0% y 25%
AP-Actuaciones y plazos: INTm: Intervención a medio plazo	Existe riesgo inminente: No
Ubicación y Observaciones: Filtración de agua a través del alféizar de la ventana.

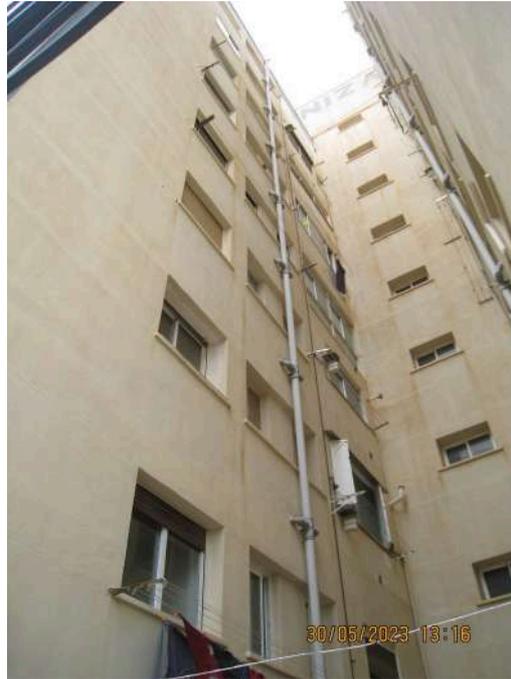
Observaciones: Humedades por capilaridad del terreno en cerramientos verticales planta baja de viviendas. Chorretones bajo cambio de plano como ventanas, molduras y cornisa.

Elemento Afectado: Acabado Exterior	Código Identificativo de la lesión: LS [FC] d_ens02
Grupo de lesión: Degradaciones y deficiencias	Subgrupo de lesión: Ensuciamiento físico
Localización: Paños ciegos bajo cambio de plano como ventanas, molduras, etc	
Síntomas: - "Chorretones limpios" sobre ensuciamiento por depósito, o "chorretones sucios" sobre paños limpios, producidos por lavado.	
Causa probable del daño: - Aparición de "chorretones" al concentrarse la escorrentía del agua de lluvia sin control en una serie de puntos de las fachadas, especialmente en cambios de plano sin goterón.	
ID-Importancia del daño: Bajo	ED-Extensión del daño: Entre 0% y 25%
AP-Actuaciones y plazos: MNT: Mantenimiento	Existe riesgo inminente: No
Ubicación y Observaciones: Chorretones en paños ciegos en cambio de plano como ventanas.

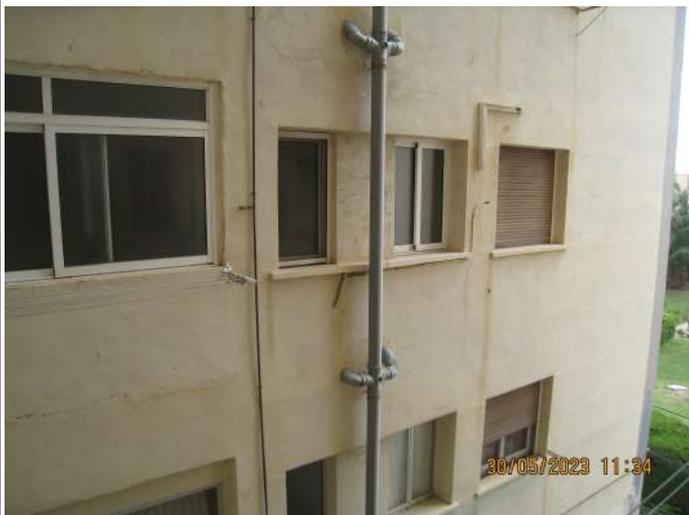
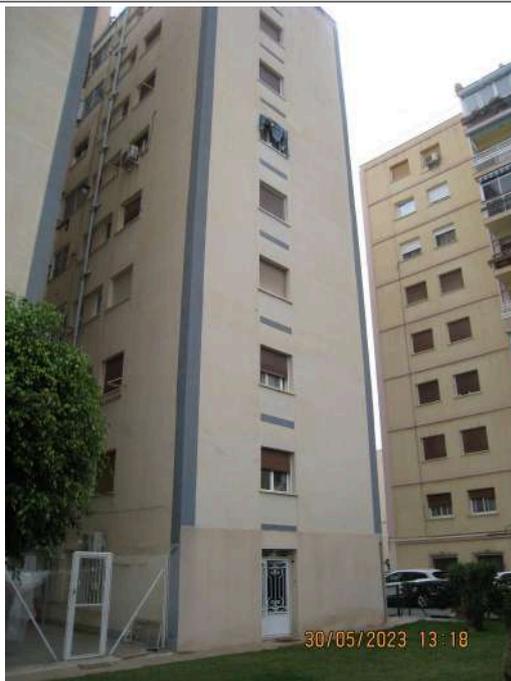
Observaciones: Humedades por capilaridad en zócalos de planta baja. Chorretones limpios" sobre ensuciamiento por depósito, o "chorretones sucios" sobre paños limpios, producidos por lavado, bajo cambio de plano. Fisuras horizontales según la discontinuidad del soporte.

Elemento Afectado: Acabado Exterior	Código Identificativo de la lesión: LS [FC] d_ens02
Grupo de lesión: Degradaciones y deficiencias	Subgrupo de lesión: Ensuciamiento físico
Localización: Paños ciegos bajo cambio de plano como ventanas, molduras, etc	
Síntomas: - "Chorretones limpios" sobre ensuciamiento por depósito, o "chorretones sucios" sobre paños limpios, producidos por lavado.	
Causa probable del daño: - Aparición de "chorretones" al concentrarse la escorrentía del agua de lluvia sin control en una serie de puntos de las fachadas, especialmente en cambios de plano sin goterón.	
ID-Importancia del daño: Bajo	ED-Extensión del daño: Entre 25% y 50%
AP-Actuaciones y plazos: MNT: Mantenimiento	Existe riesgo inminente: No
Ubicación y Observaciones: ¿- "Chorretones limpios" sobre ensuciamiento por depósito, o "chorretones sucios" sobre paños limpios, producidos por lavado.
