**INFORME PROPUESTA DE EMERGENCIA
POR DESPRENDIMIENTOS EN LOS TALUDES DE LA
TRINCHERA SITUADA ENTRE LOS
PP.KK. 380+895 a 381+145 EN EL TRAMO DE
MONFORTE DE LEMOS A LUGO DE LA LÍNEA 800.**

Fecha	Versión	D. G. de Conservación y Mantenimiento
ABRIL 2.024	3

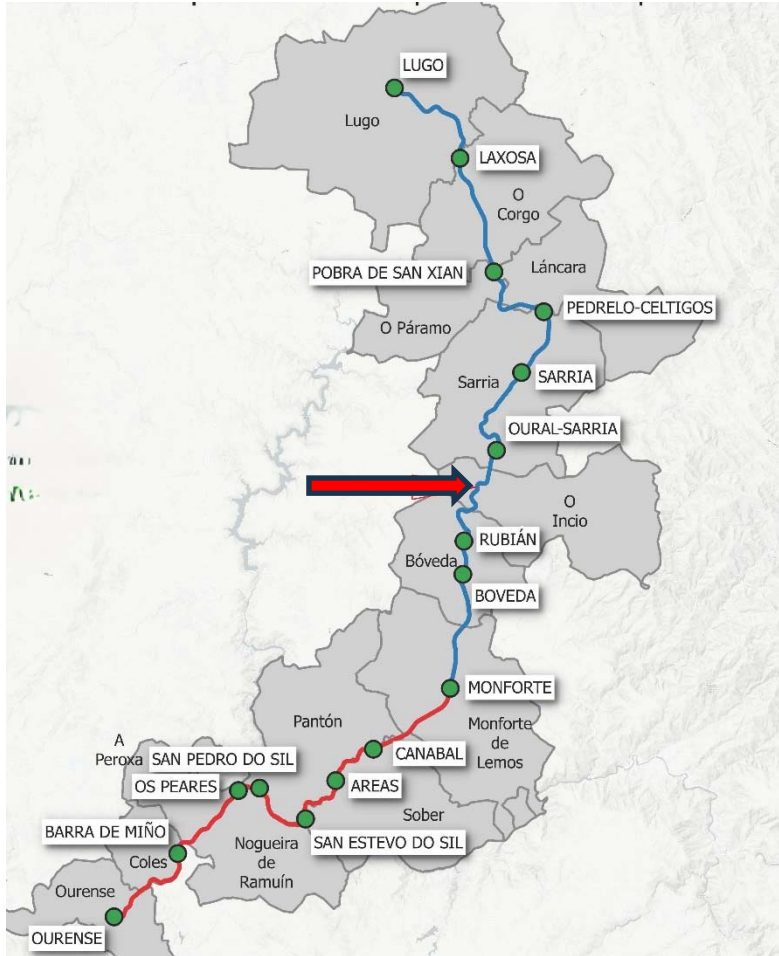
La localización de la emergencia se produce en el tramo la Línea 800 de Monforte de Lemos a Lugo, en una trinchera a la altura de los PPKK. 380+895 a 381+145, siendo la margen izquierda del talud la más manifiestamente afectada, donde los corrimientos del terreno han afectado a la plataforma de vía.
