**INFORME SOBRE EL ESTADO DE LA VIGUERÍA DEL PASAJE DEL CALLEJÓN DE LA JUDERÍA Y
ACTUACIONES NECESARIAS. REAL ALCÁZAR DE SEVILLA**

INFORME DEL TECHO DE MADERA DEL PASADIZO DE LA CALLE JUDERÍA

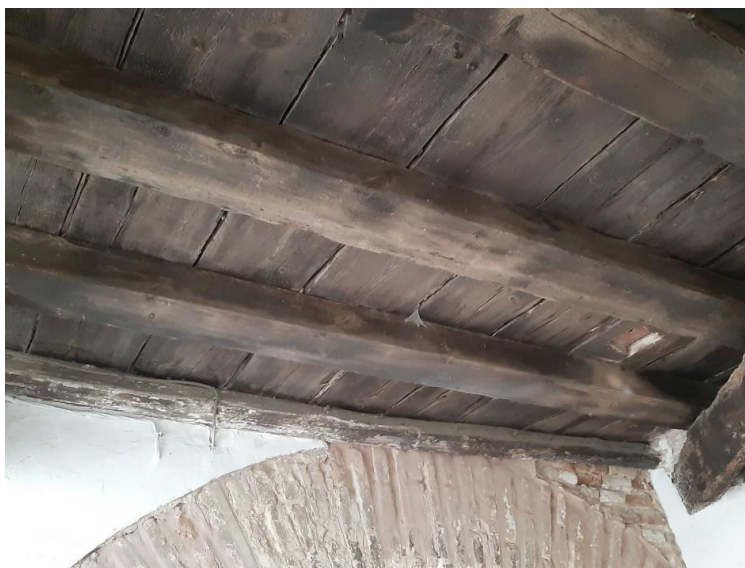
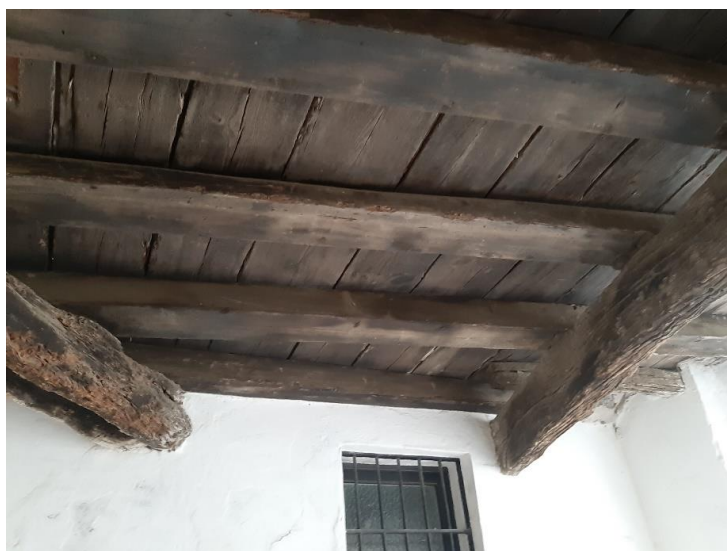
La Calle Judería es el nexo de unión del Patio Banderas con el Callejón del Agua y la Plaza de las Cadenas, el comienzo de esta calle se hace mediante un pasadizo abierto, a continuación una zona cubierta o pasadizo con varios recodos que comunica con la zona abierta de la calle Judería. Está cubierto en su primera mitad, bajo dependencias de la Casa del Sol del R.A, por un techo de madera de vigas y tablas sin policromar y bajo este varias vigas de mayor sección y formato irregular colocados transversalmente.
