IEEV **INFORME DE EVALUACIÓN DEL EDIFICIO DE VIVIENDAS COMUNITAT VALENCIANA**

EDIFICIO:	EDUARDO AUNOS 11
REFERENCIA CATASTRAL:	4534008YH2543S
MUNICIPIO:	Sant Joan d'Alacant
PROVINCIA:	Alicante/Alacant
PERSONAL REDACTOR:	FRANCISCO JAVIER PEREZ NAVIO
FECHA INSPECCIÓN:	23/03/2023
FECHA REDACCIÓN:	26/05/2023
TIPO DE INFORME:	Referencia catastral completa

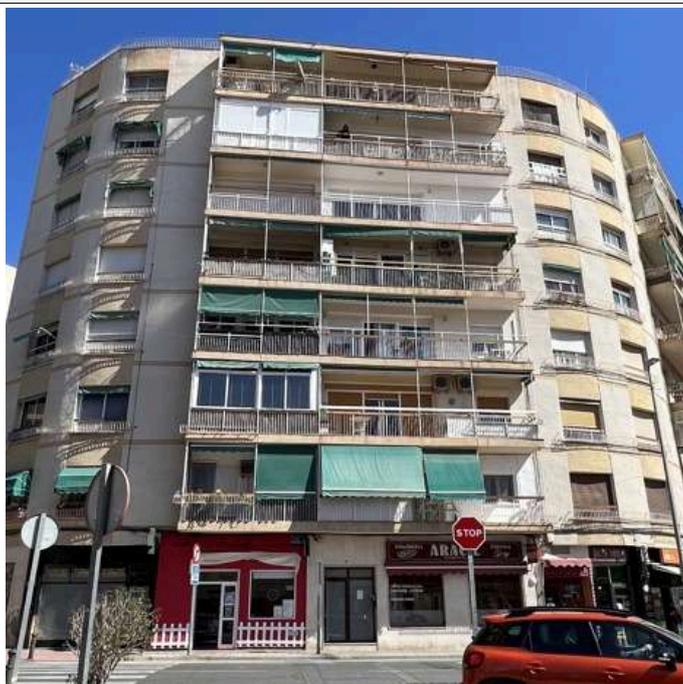
Observaciones: Hay elementos metálicos tipo jardinera de difícil acceso para su mantenimiento. En la mayoría de los casos no se utilizan.

Localización: Carpintería metálica.	
Síntomas: - Golpes en elementos de carpintería.	
Causa probable del daño: - Consecuencia de alguna acción mecánica por usuarios o intrusos, con posibles consecuencias en su integridad y estanquidad.	
ID-Importancia del daño: Bajo	ED-Extensión del daño: Entre 25% y 50%
AP-Actuaciones y plazos: MNT: Mantenimiento	Existe riesgo inminente: No
Ubicación y Observaciones: Localización generalizada salvo en viviendas reformadas

Elemento Afectado: Carpintería	Código Identificativo de la lesión: LS [FC] d_oxi01
Grupo de lesión: Degradaciones y deficiencias	Subgrupo de lesión: Oxidación y corrosión
Localización: Elementos metálicos de cerrajería incluso ocultos, afectando principalmente a los de hierro y acero, aunque también puede afectar al aluminio	
Síntomas: - Herrumbre en hierro o acero y oxidación en aluminio. Posible formación de chorretes.	
Causa probable del daño: - Oxidación superficial general. En los de hierro y acero, hidroxidación posterior al humedecerse.	
ID-Importancia del daño: Bajo	ED-Extensión del daño: Entre 25% y 50%
AP-Actuaciones y plazos: MNT: Mantenimiento	Existe riesgo inminente: No
Ubicación y Observaciones: Localización generalizada salvo en viviendas reformadas

Elemento Afectado: Carpintería	Código Identificativo de la lesión: LS [FC] h_fil05
Grupo de lesión: Humedad	Subgrupo de lesión: Filtración
Localización: Huecos de ventanas:	
<ul style="list-style-type: none"> - Vierteaguas - Jambas - Dintel 	
Síntomas: - Manchas. - Erosión física.	
Causa probable del daño: Filtraciones en:	
<ul style="list-style-type: none"> - Vierteaguas. 	
Microcapilaridad en:	
<ul style="list-style-type: none"> - Jambas. 	
ID-Importancia del daño: Bajo	ED-Extensión del daño: Entre 25% y 50%
AP-Actuaciones y plazos: MNT: Mantenimiento	Existe riesgo inminente: No
Ubicación y Observaciones: Localización generalizada salvo en viviendas reformadas

Elemento Afectado: Carpintería	Código Identificativo de la lesión: LS [FC] h_fil08
Grupo de lesión: Humedad	Subgrupo de lesión: Filtración
Localización: En cerrajería, alrededor de patillas de anclaje de rejas y barandillas.	
Síntomas: - Erosión física. - Manchas en el exterior. - Oxidación y posible corrosión.	
Causa probable del daño: - Filtración por la unión de las patillas al paño ciego.	
ID-Importancia del daño: Bajo	ED-Extensión del daño: Entre 25% y 50%
AP-Actuaciones y plazos: MNT: Mantenimiento	Existe riesgo inminente: No
Ubicación y Observaciones: Localización generalizada salvo en viviendas reformadas

Elemento Afectado: Elementos Singulares	Código Identificativo de la lesión: LS [FC] d_oxi01
Grupo de lesión: Degradaciones y deficiencias	Subgrupo de lesión: Oxidación y corrosión
Localización: Elementos metálicos, afectando principalmente a los de hierro y acero.	
Síntomas: - Oxidación, herrumbre.	
Causa probable del daño: - Oxidación superficial general. En los de hierro y acero, hidroxidación posterior al humedecerse.	
ID-Importancia del daño: Bajo	ED-Extensión del daño: Entre 25% y 50%
AP-Actuaciones y plazos: MNT: Mantenimiento	Existe riesgo inminente: No
Ubicación y Observaciones: Principalmente en elementos metálicos tipo jardinera

Elemento Afectado: Acabado Exterior	Código Identificativo de la lesión: LS [FC] d_ens01
Grupo de lesión: Degradaciones y deficiencias	Subgrupo de lesión: Ensuciamiento físico
Localización: Paños ciegos, sobre todo en zonas más protegidas (bajos y centro de fachada)	
Síntomas: - Manchas generalizadas producidas por depósito, sobre todo en plataformas horizontales.	
Causa probable del daño: - Deposito por gravedad o por efectos foréticos de partículas sucias contenidas en la atmósfera.	
ID-Importancia del daño: Despreciable	ED-Extensión del daño: Entre 25% y 50%
AP-Actuaciones y plazos: MNT: Mantenimiento	Existe riesgo inminente: No
Ubicación y Observaciones: Localizado sobre todo en las zonas bajo vierteaguas

Elemento Afectado: Acabado Exterior	Código Identificativo de la lesión: LS [FC] d_ens02
Grupo de lesión: Degradaciones y deficiencias	Subgrupo de lesión: Ensuciamiento físico
Localización: Paños ciegos bajo cambio de plano como ventanas, molduras, etc	
Síntomas: - "Chorretones limpios" sobre ensuciamiento por depósito, o "chorretones sucios" sobre paños limpios, producidos por lavado.	
Causa probable del daño: - Aparición de "chorretones" al concentrarse la escorrentía del agua de lluvia sin control en una serie de puntos de las fachadas, especialmente en cambios de plano sin goterón.	
ID-Importancia del daño: Despreciable	ED-Extensión del daño: Entre 0% y 25%
AP-Actuaciones y plazos: MNT: Mantenimiento	Existe riesgo inminente: No
Ubicación y Observaciones: Localizado sobre todo en las zonas bajo vierteaguas y remate superior del edificio

Elemento Afectado: Acabado Exterior	Código Identificativo de la lesión: LS [FC] f_fis01
Grupo de lesión: Roturas y desprendimientos	Subgrupo de lesión: Fisuras
Localización: Zonas próximas al encuentro entre fachada y estructura, o entre soportes de distinto material. Pueden coincidir con LS [FC] f_gri05	
Síntomas: Fisuras lineales del acabado: - Según la discontinuidad del soporte.	
Causa probable del daño: - Movimientos diferenciales entre distintos soportes que rompen el acabado.	
ID-Importancia del daño: Despreciable	ED-Extensión del daño: Entre 0% y 25%
AP-Actuaciones y plazos: MNT: Mantenimiento	Existe riesgo inminente: No
Ubicación y Observaciones: Degradación debida al paso del tiempo, a contaminación y la falta de mantenimiento.

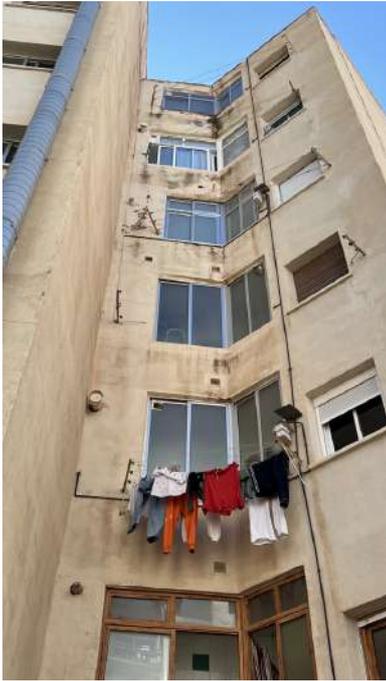
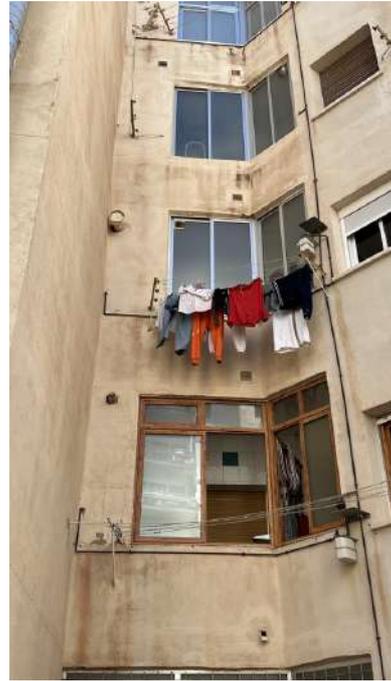
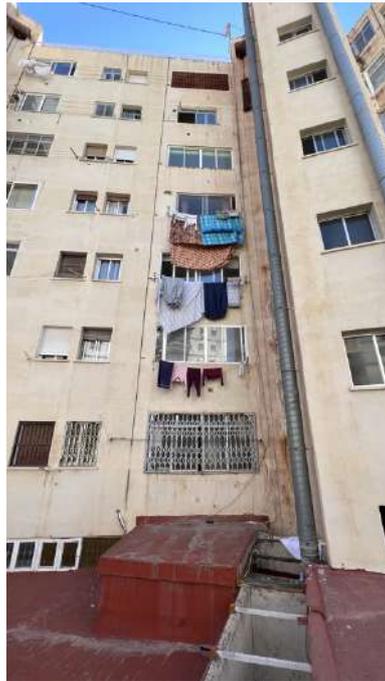
Elemento Afectado: Carpintería	Código Identificativo de la lesión: LS [FC] d_oxi01
Grupo de lesión: Degradaciones y deficiencias	Subgrupo de lesión: Oxidación y corrosión
Localización: Elementos metálicos de cerrajería incluso ocultos, afectando principalmente a los de hierro y acero, aunque también puede afectar al aluminio	
Síntomas: - Herrumbre en hierro o acero y oxidación en aluminio. Posible formación de chorretes.	
Causa probable del daño: - Oxidación superficial general. En los de hierro y acero, hidroxidación posterior al humedecerse.	
ID-Importancia del daño: Bajo	ED-Extensión del daño: Entre 25% y 50%

Causa probable del daño: Filtraciones en:
- Vierteaguas.
- Dintel.
Microcapilaridad en:
- Jambas.

ID-Importancia del daño: Bajo	ED-Extensión del daño: Entre 25% y 50%
-------------------------------	--

Elemento Afectado: Carpintería	Código Identificativo de la lesión: LS [FC] h_fil08
Grupo de lesión: Humedad	Subgrupo de lesión: Filtración
Localización: En cerrajería, alrededor de patillas de anclaje de rejas y barandillas.	
Síntomas: - Manchas en el exterior. - Oxidación y posible corrosión.	
Causa probable del daño: - Filtración por la unión de las patillas al paño ciego.	
ID-Importancia del daño: Bajo	ED-Extensión del daño: Entre 25% y 50%
AP-Actuaciones y plazos: MNT: Mantenimiento	Existe riesgo inminente: No
Ubicación y Observaciones: Se concentra en las carpinterías originales.

Elemento Afectado: Elementos Singulares	Código Identificativo de la lesión: LS [FC] d_oxi01
Grupo de lesión: Degradaciones y deficiencias	Subgrupo de lesión: Oxidación y corrosión
Localización: Elementos metálicos, afectando principalmente a los de hierro y acero.	
Síntomas: - Oxidación, herrumbre.	
Causa probable del daño: - Oxidación superficial general. En los de hierro y acero, hidroxidación posterior al humedecerse.	
ID-Importancia del daño: Bajo	ED-Extensión del daño: Entre 25% y 50%
AP-Actuaciones y plazos: MNT: Mantenimiento	Existe riesgo inminente: No
Ubicación y Observaciones: Se concentran en tendederos y rejas

Elemento Afectado: Elementos Singulares	Código Identificativo de la lesión: LS [FC] d_oxi02
Grupo de lesión: Degradaciones y deficiencias	Subgrupo de lesión: Oxidación y corrosión
Localización: Elementos metálicos, afectando principalmente a los de hierro y acero.	
Síntomas: - Corrosión con pérdida de sección. Posible formación de chorretes de óxido.	
Causa probable del daño: Formación de pila electroquímica por: - Oxidación previa.	
ID-Importancia del daño: Bajo	ED-Extensión del daño: Entre 25% y 50%
AP-Actuaciones y plazos: MNT: Mantenimiento	Existe riesgo inminente: No
Ubicación y Observaciones: Se concentran en tendederos y rejas

Elemento Afectado: Acabado Exterior	Código Identificativo de la lesión: LS [FC] d_ens02
Grupo de lesión: Degradaciones y deficiencias	Subgrupo de lesión: Ensuciamiento físico
Localización: Paños ciegos bajo cambio de plano como ventanas, molduras, etc	
Síntomas: - "Chorretones limpios" sobre ensuciamiento por depósito, o "chorretones sucios" sobre paños limpios, producidos por lavado.	
Causa probable del daño: - Aparición de "chorretones" al concentrarse la escorrentía del agua de lluvia sin control en una serie de puntos de las fachadas, especialmente en cambios de plano sin goterón.	
ID-Importancia del daño: Bajo	ED-Extensión del daño: Entre 25% y 50%
AP-Actuaciones y plazos: MNT: Mantenimiento	Existe riesgo inminente: No
Ubicación y Observaciones: Extensión general en toda la fachada

Elemento Afectado: Acabado Exterior	Código Identificativo de la lesión: LS [FC] f_fis01
Grupo de lesión: Roturas y desprendimientos	Subgrupo de lesión: Fisuras
Localización: Zonas próximas al encuentro entre fachada y estructura, o entre soportes de distinto material. Pueden coincidir con LS [FC] f_gri05	
Síntomas: Fisuras lineales del acabado: - Verticales, próximas a pilares.	
Causa probable del daño: - Movimientos diferenciales entre distintos soportes que rompen el acabado.	
ID-Importancia del daño: Moderado	ED-Extensión del daño: Entre 0% y 25%
AP-Actuaciones y plazos: INTm: Intervención a medio plazo	Existe riesgo inminente: No
Ubicación y Observaciones: Fisuras lineales zona galería piso tercero

Elemento Afectado: Acabado Exterior	Código Identificativo de la lesión: LS [FC] f_fis03
Grupo de lesión: Roturas y desprendimientos	Subgrupo de lesión: Fisuras
Localización: Paños ciegos en general.	
Síntomas: - Fisuración "en mapa" o "afogado" de acabados continuos.	
Causa probable del daño: - Retracción hidráulica de morteros excesivamente ricos o mal curados.	
ID-Importancia del daño: Bajo	ED-Extensión del daño: Entre 0% y 25%
AP-Actuaciones y plazos: MNT: Mantenimiento	Existe riesgo inminente: No
Ubicación y Observaciones: Extensión general en toda la fachada

Elemento Afectado: Acabado Exterior	Código Identificativo de la lesión: LS [FC]* d_ens24
Grupo de lesión: Degradaciones y deficiencias	Subgrupo de lesión: Ensuciamiento físico
Localización: Ente las plantas 3, 4, 5 y 6.	
Síntomas: Manchas de moho en la superficie exterior de la fachada de distribución irregular con mayor presencia en las plantas 5 y 6.	
Causa probable del daño: Existencia de humedad interior en la zona de galería de estas plantas.	
ID-Importancia del daño: Moderado	ED-Extensión del daño: Entre 50% y 75%
AP-Actuaciones y plazos: INTm: Intervención a medio plazo	Existe riesgo inminente: No
Ubicación y Observaciones: Se concentran en las tres últimas plantas en la zona de la galería

Elemento Afectado: Soporte	Código Identificativo de la lesión: LS [FC] f_gri01
Grupo de lesión: Roturas y Desprendimientos	Subgrupo de lesión: Grietas
Localización: Zonas próximas al encuentro entre fachada y estructura	
Síntomas: Roturas lineales en: - En arco de descarga, sobre estructuras horizontales.	
Causa probable del daño: - Movimientos de la estructura, de tipo elástico, que al estar excesivamente unida a la fachada le introduce tracciones y esfuerzos cortantes que la rompen.	
ID-Importancia del daño: Moderado	ED-Extensión del daño: Entre 0% y 25%
AP-Actuaciones y plazos: INTm: Intervención a medio plazo	Existe riesgo inminente: No
Ubicación y Observaciones: Zona medianera trasera, parte galerías. Parece estable.

Elemento Afectado: Soporte	Código Identificativo de la lesión: LS [FC] f_gri04
Grupo de lesión: Roturas y Desprendimientos	Subgrupo de lesión: Grietas
Localización: Esquinas y paños ciegos	
Síntomas: - Roturas verticales siguiendo los encuentros deficientes.	
Causa probable del daño: - Deficiencia de traba en las fachadas de fábrica, en uniones entre paños de distinta épocas o en esquinas con ángulo distinto a 90°, en los que repercute también los posibles movimientos de los edificios.	
ID-Importancia del daño: Moderado	ED-Extensión del daño: Entre 0% y 25%
AP-Actuaciones y plazos: INTm: Intervención a medio plazo	Existe riesgo inminente: No
Ubicación y Observaciones: Zona medianera trasera, parte galerías. Parece estable.

Elemento Afectado: Soporte	Código Identificativo de la lesión: LS [FC] h_con02
Grupo de lesión: Humedad	Subgrupo de lesión: Condensaciones
Localización: Cara exterior del soporte	
Síntomas: - Manchas de humedad y ensuciamiento.	
Causa probable del daño: Condensación superficial exterior debida a: - Ambiente exterior húmedo y frío. - Humedad exterior alta que condensa en contacto con pared exterior fría.	
ID-Importancia del daño: Bajo	ED-Extensión del daño: Entre 25% y 50%
AP-Actuaciones y plazos: MNT: Mantenimiento	Existe riesgo inminente: No
Ubicación y Observaciones: Se centra principalmente en la zona de galería de las tres últimas plantas

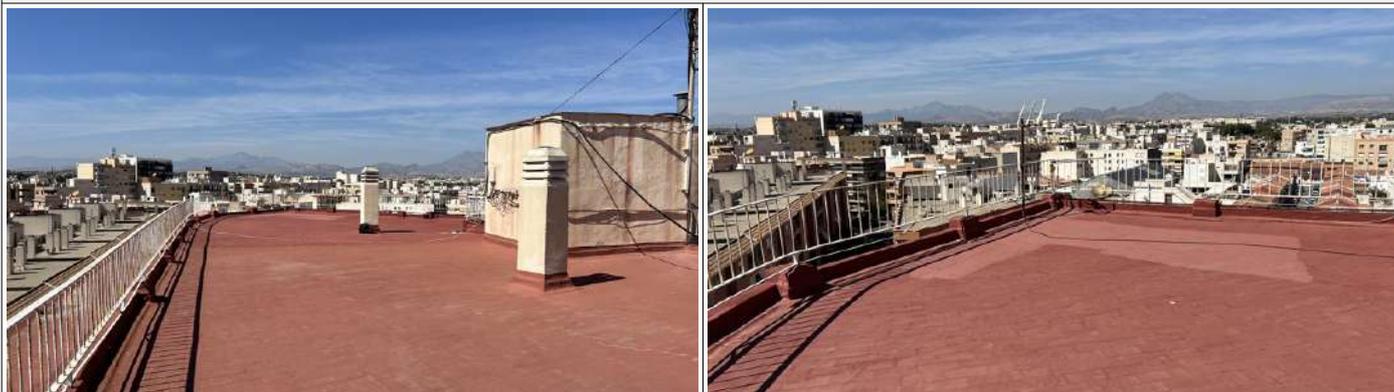
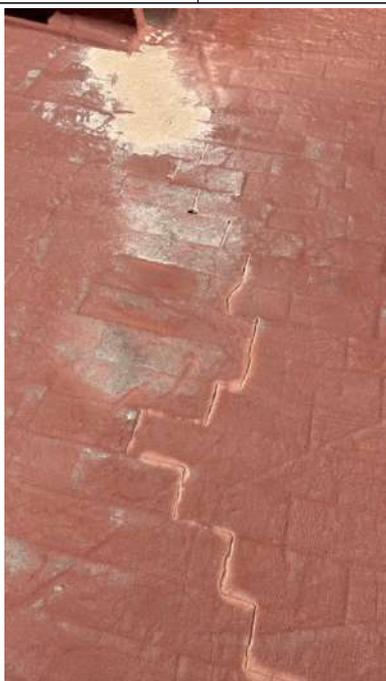
Elemento Afectado: Material Cobertura	Código Identificativo de la lesión: LS [QB] f_fis03
Grupo de lesión: Roturas y Desprendimientos	Subgrupo de lesión: Fisuras
Localización: Solados cubiertas planas y tejas de cubiertas inclinadas.	
Síntomas: - Fisuras diversas.	
Causa probable del daño: - Golpes e impactos.	
ID-Importancia del daño: Bajo	ED-Extensión del daño: Entre 0% y 25%
AP-Actuaciones y plazos: MNT: Mantenimiento	Existe riesgo inminente: No
Ubicación y Observaciones: Zona cercana a un desagüe.

Elemento Afectado: Elementos singulares	Código Identificativo de la lesión: LS [QB]* f_otr91
Grupo de lesión: Roturas y Desprendimientos	Subgrupo de lesión: Otros
Localización: Encuentro de la cubierta con el desagüe.	
Síntomas: Agrietamiento de la pintura bituminosa dibujando el despiece de la protección de rasilla cerámica.	
Causa probable del daño: Ciclos de subida y bajada de temperatura. Dilatación de la base.	
ID-Importancia del daño: Bajo	ED-Extensión del daño: Entre 0% y 25%
AP-Actuaciones y plazos: MNT: Mantenimiento	Existe riesgo inminente: No
Ubicación y Observaciones: Zona cercana al desagüe

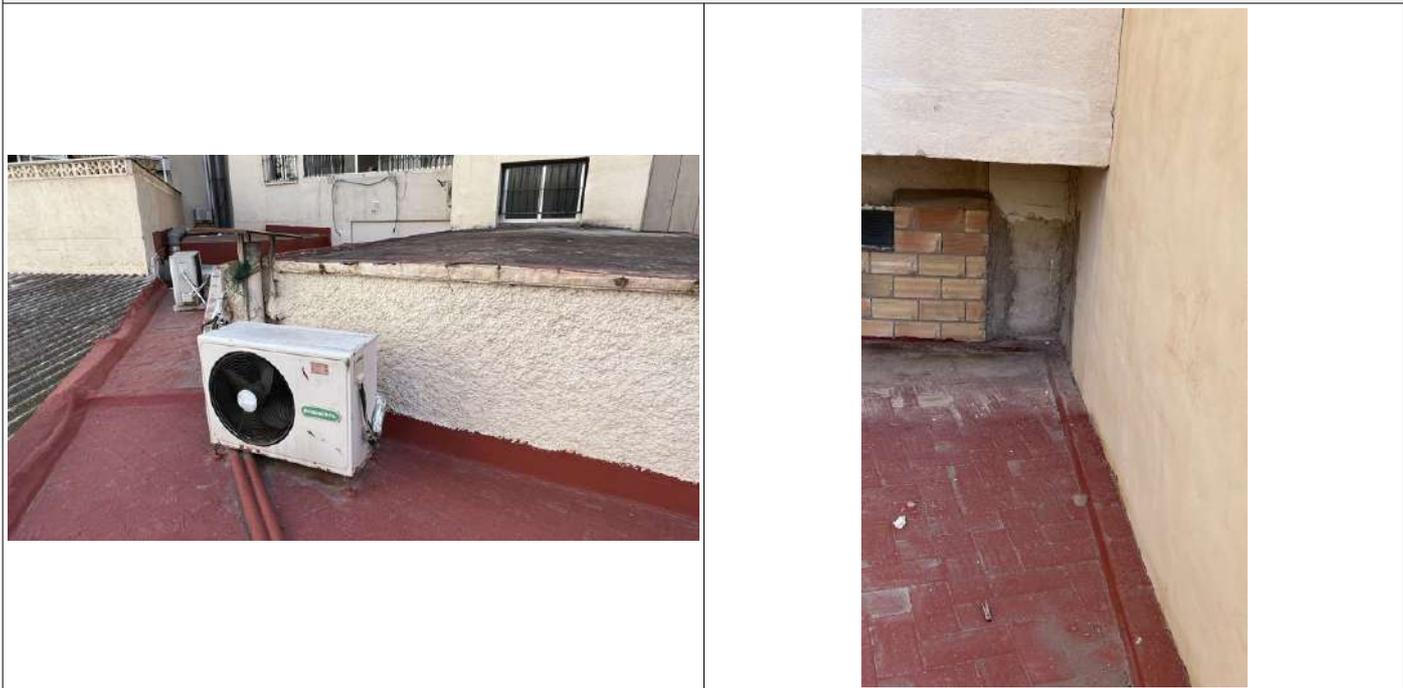
Ubicación:	Patio de manzana		
Tipología:	OTROS	Descripción: Cubierta plana no transitable sin aislamiento no ventilada con acabado de rasilla cerámica.	
Sub-tipo:			
Situación: En contacto con el ambiente exterior plana		¿Existen lucernarios en la cubierta?: No	
¿La cubierta presenta lesiones?: Sí			
Observaciones: Existen zonas de la cubierta donde no se ha realizado la aplicación de pintura bituminosa. Además se encuentran numerosas unidades exteriores de aire acondicionado apoyada en la cubierta. Esto puede provocar la acumulación de restos orgánicos y suciedad que a la larga pueden provocar daños en la cubierta.

Elemento Afectado: Material Cobertura	Código Identificativo de la lesión: LS [QB]* f_otr92
Grupo de lesión: Degradaciones y deficiencias	Subgrupo de lesión: Otros
Localización: En zonas protegidas y rincones.	
Síntomas: Degradación del soporte, manchas y pudrición.	
Causa probable del daño: Presencia de excrementos de gatos y palomas, restos de nidos.	
ID-Importancia del daño: Bajo	ED-Extensión del daño: Entre 25% y 50%
AP-Actuaciones y plazos: MNT: Mantenimiento	Existe riesgo inminente: No
Ubicación y Observaciones: Zona protegidas bajo voladizos

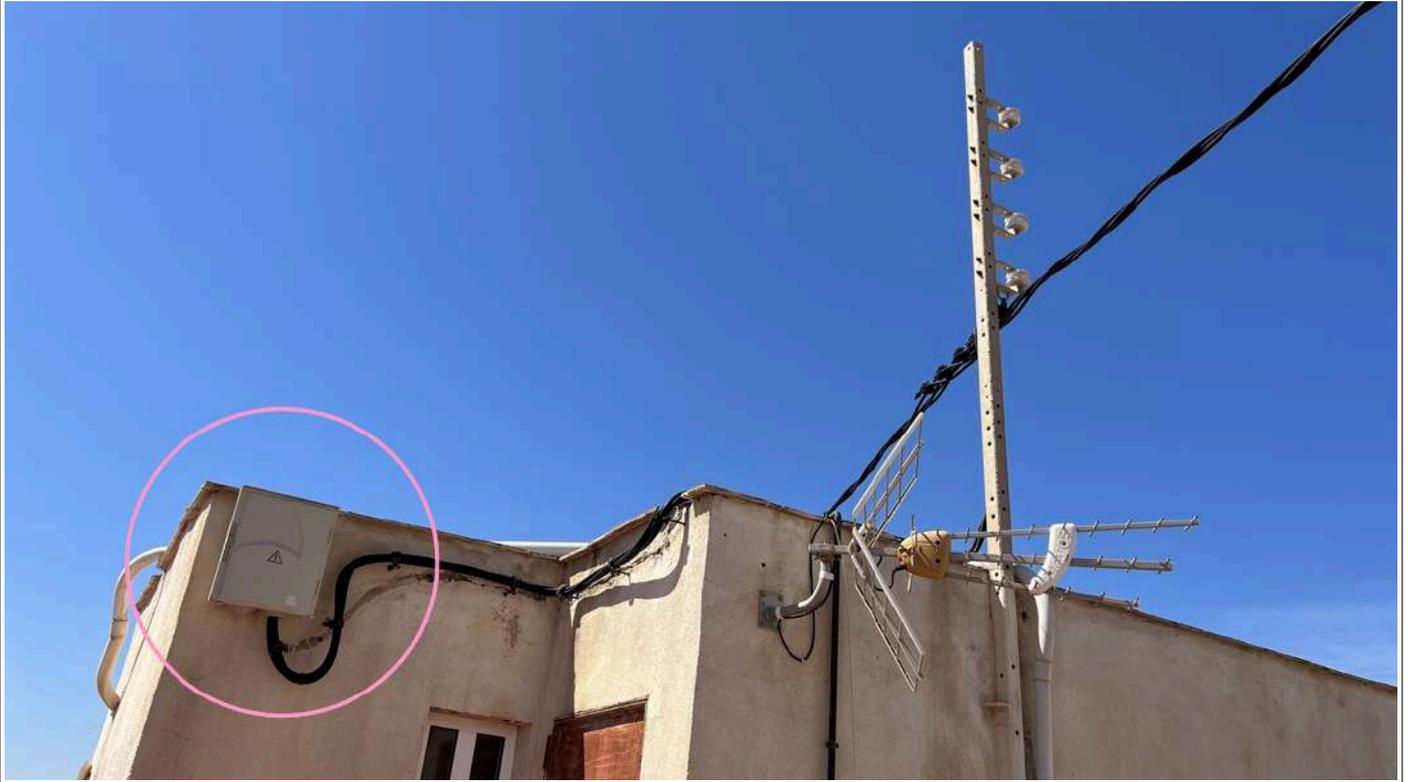
Acometida aérea del edificio. Se observa la CGP.

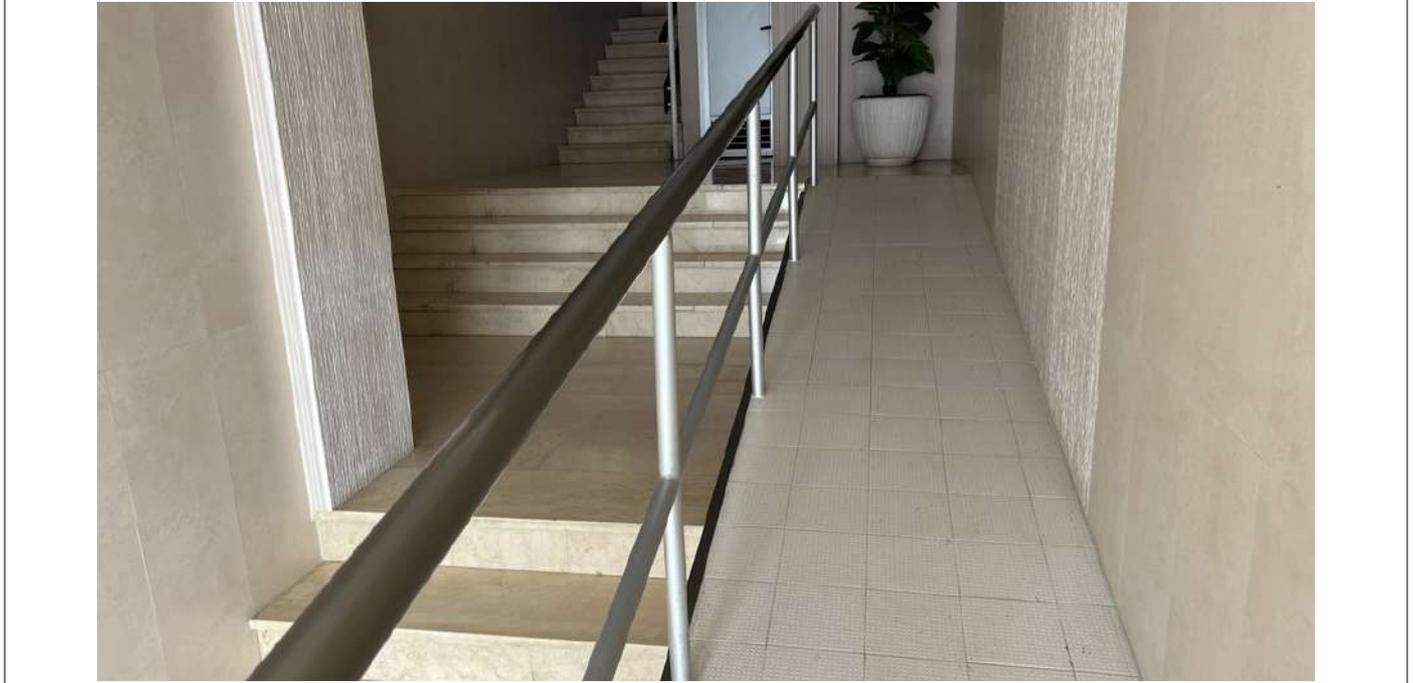
Ancho de la rampa (cm):	Pendiente (%):
90	20.4
