# IEEV **INFORME DE EVALUACIÓN DEL EDIFICIO DE VIVIENDAS COMUNITAT VALENCIANA**

<b>EDIFICIO:</b>	CAPITAN JUAN MARTIN 34
<b>REFERENCIA CATASTRAL:</b>	4032609YH2535S
<b>MUNICIPIO:</b>	Sant Joan d'Alacant
<b>PROVINCIA:</b>	Alicante/Alacant
<b>PERSONAL REDACTOR:</b>	FRANCISCO RODRIGUEZ NAVARRO
<b>FECHA INSPECCIÓN:</b>	11/09/2023
<b>FECHA REDACCIÓN:</b>	02/10/2023
<b>TIPO DE INFORME:</b>	Referencia catastral completa

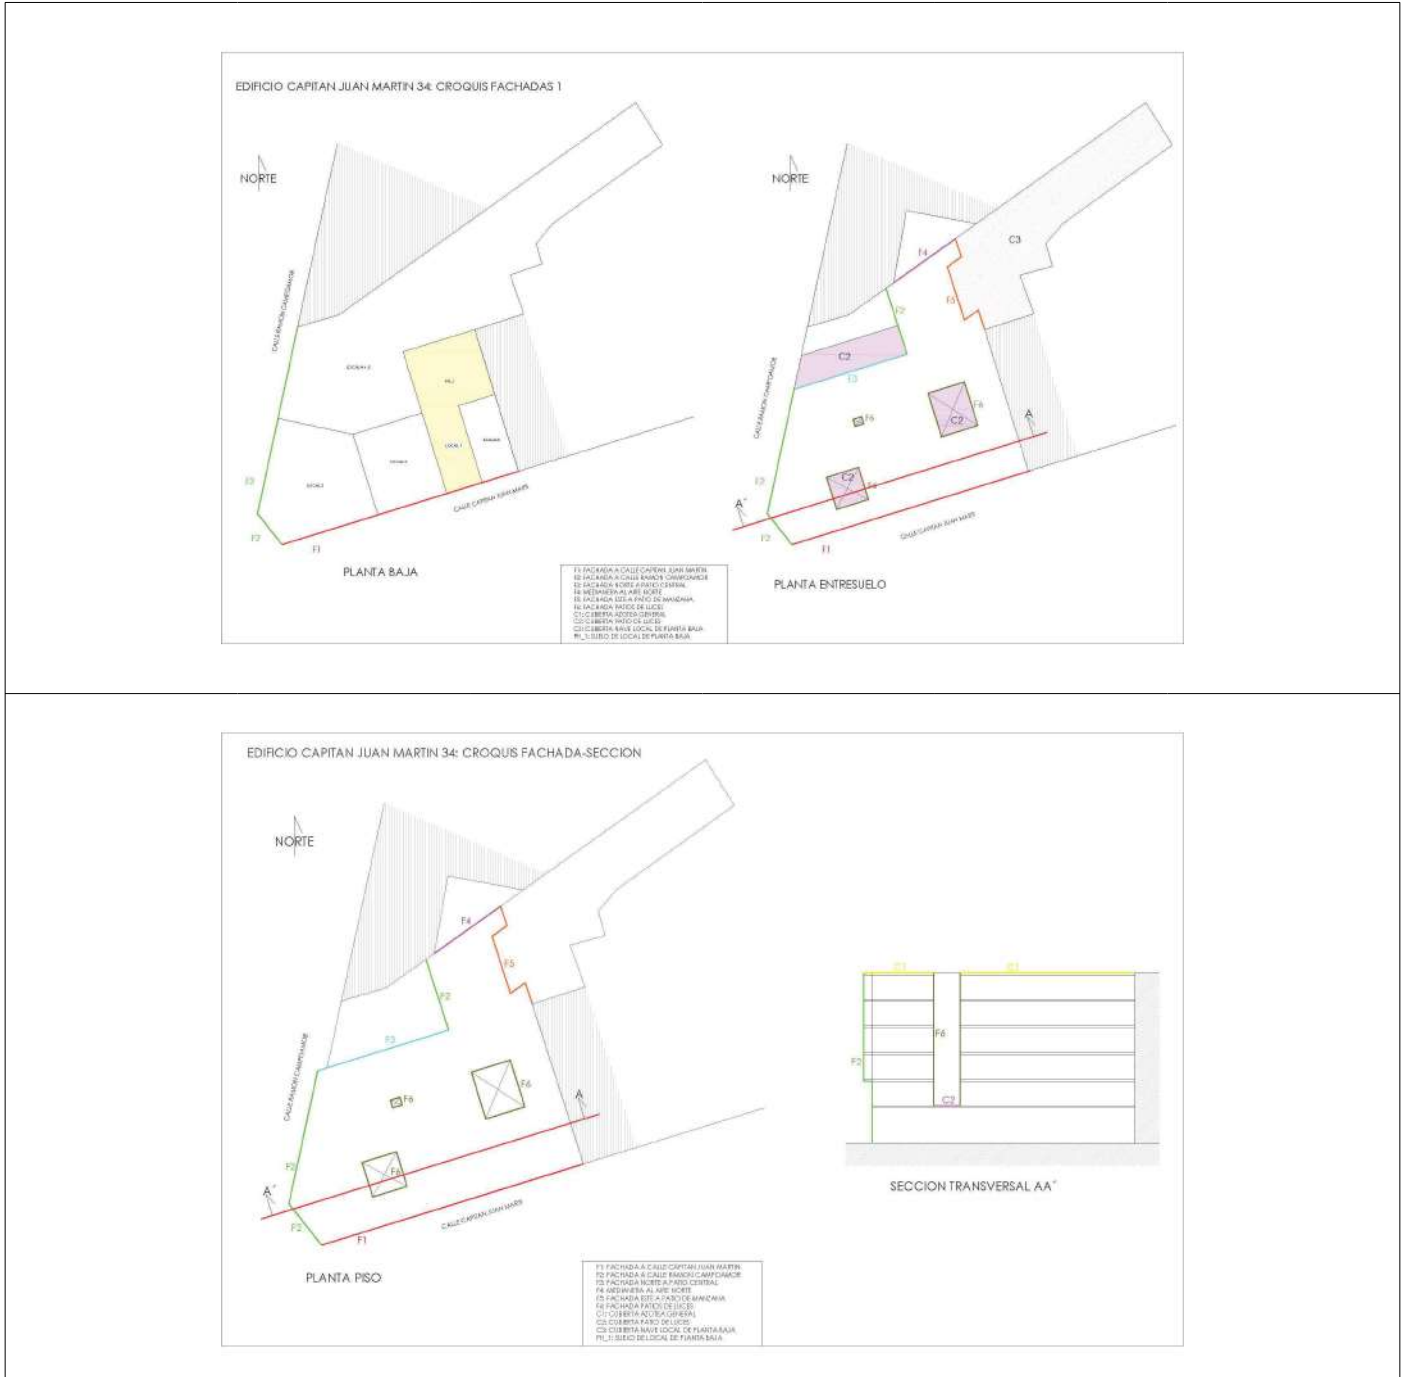
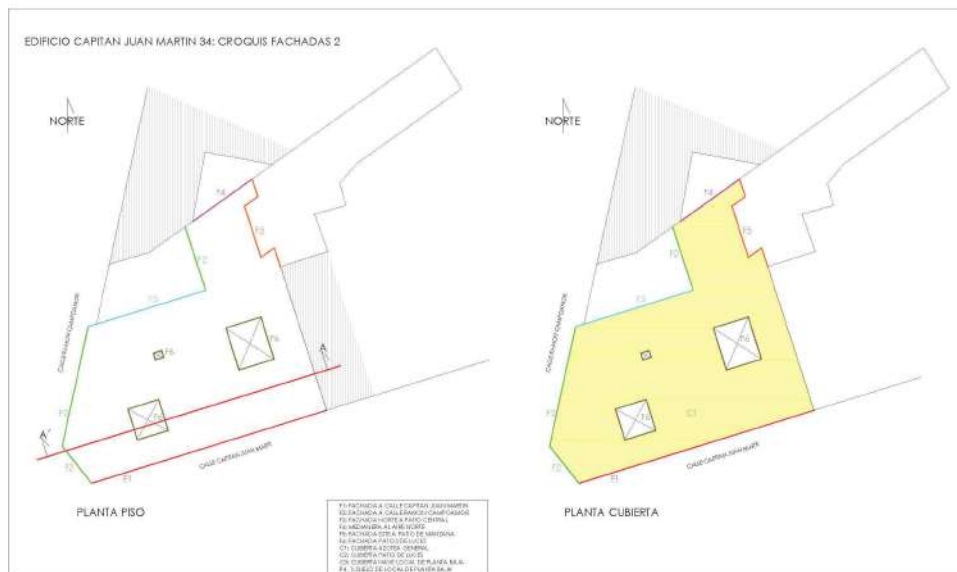
##### 3.4.1.1 CROQUIS DE LAS FACHADAS

Identificación de la fachada:	Ubicación:	Orientación:	Presenta lesiones:	Actuaciones y plazos:
Fachada_1	C/ CAPITAN JUAN MARTI	Sur	Sí	INTu
Fachada_2	C/ RAMON CAMPOAMOR	Oeste	Sí	INTu
Fachada_3	Fachada Norte a patio abierto	Norte	No	*
Fachada_4	Medianera al aire, Norte	Norte	Sí	INTu
Fachada_5	Fachada trasera a patio central	Este	Sí	INTm
Fachada_6	PATIOS DE LUCES	Norte	Sí	INTm

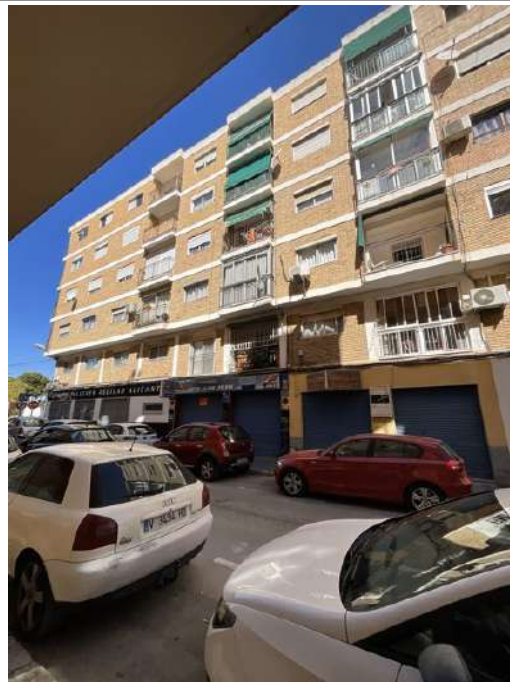
**Imágenes de la fachada:**

Ubicación:	C/ CAPITAN JUAN MARTI	
Tipología:	IDFC01	Descripción: Vista, Sin Aislante, Sin cámara ventilada y 1 hoja
Subtipo: ID-FC01b01	Materiales introducidos desde el exterior al interior:	Espesor (mm):
	LP11 - Fábrica de ladrillo cerámico perforado de 115 mm.	115
	ENL - Enlucido de yeso	15
Orientación: Sur	¿Es muro de carga?: No	¿La fachada tiene huecos?: Sí
Sombras de elementos fijos predominantes: Sin elementos fijos		
Sombras de elementos móviles predominantes: Persiana exterior pastel		
Tipo de carpintería predominante: Metálica aluminio sin rotura puente térmico		
Tipo de vidrio predominante: Vidrio Simple: Monolítico		
Permeabilidad predominante en las carpinterías: Correderas - ajuste regular		
¿La fachada presenta lesiones?: Sí		
Observaciones: Fachada de una hoja de ladrillo cara vista sin aislante, con ventanas originales de madera parcialmente sustituidas por los propietarios por ventanas de aluminio básico. Barandillas metálicas en balcones. Envejecimiento del ladrillo cara vista y del mortero de las juntas.

Elemento Afectado: Elementos Singulares	Código Identificativo de la lesión: LS [FC] d_oxi01
Grupo de lesión: Degradaciones y deficiencias	Subgrupo de lesión: Oxidación y corrosión
Localización: Elementos metálicos, afectando principalmente a los de hierro y acero.	
Síntomas: - Oxidación, herrumbre.	
Causa probable del daño: - Oxidación superficial general. En los de hierro y acero, hidroxidación posterior al humedecerse.

ID-Importancia del daño: Moderado	ED-Extensión del daño: Entre 75% y 100%
AP-Actuaciones y plazos: INTm: Intervención a medio plazo	Existe riesgo inminente: No
Ubicación y Observaciones: Barandillas metálicas	
<b>Imágenes de la lesión:</b>

Elemento Afectado: Elementos Singulares	Código Identificativo de la lesión: LS [FC]* f_otr75
Grupo de lesión: Degradaciones y deficiencias	Subgrupo de lesión: Otros
Localización: Barandillas metálicas.	
Síntomas: Cimbreo excesivo.	
Causa probable del daño: Anclajes deficientes.	
ID-Importancia del daño: Moderado	ED-Extensión del daño: Entre 25% y 50%
AP-Actuaciones y plazos: INTm: Intervención a medio plazo	Existe riesgo inminente: No
Ubicación y Observaciones: Cimbreo excesivo de barandillas metálicas de fachada por anclajes deficientes

Elemento Afectado: Elementos Singulares	Código Identificativo de la lesión: LS [FC]* f_otr76
Grupo de lesión: Roturas y Desprendimientos	Subgrupo de lesión: Otros
Localización: Arranque de barandillas empotrados.	
Síntomas: Grietas en antepecho de base.	
Causa probable del daño: Oxidación de los anclajes metálicos empotrados.	
ID-Importancia del daño: Alto	ED-Extensión del daño: Entre 0% y 25%
AP-Actuaciones y plazos: INTu: Intervención urgente	Existe riesgo inminente: No
Ubicación y Observaciones: Oxidación de arranques empotrados de barandillas con rotura de materiales de fachada

Elemento Afectado: Soporte	Código Identificativo de la lesión: LS [FC]* f_gri35	
Grupo de lesión: Roturas y Desprendimientos	Subgrupo de lesión: Grietas	
Localización: Techos de balcones y frente forjado.		
Síntomas: Grieta.		
Causa probable del daño: Oxidación de armaduras interiores dl forjado.		
ID-Importancia del daño: Alto	ED-Extensión del daño: Entre 0% y 25%	
AP-Actuaciones y plazos: INTu: Intervención urgente	Existe riesgo inminente: No	
Ubicación y Observaciones: Grietas en techos de balcones y cantos de forjado exteriores

Elemento Afectado: Soporte	Código Identificativo de la lesión: LS [FC]* f_otr74
Grupo de lesión: Degradaciones y deficiencias	Subgrupo de lesión: Otros
Localización: PARAMENTOS CARA VISTA.	
Síntomas: falta de estanqueidad de la fachada de cara vista.	
Causa probable del daño: Envejecimiento del ladrillo cara vista y de las juntas de mortero.	
ID-Importancia del daño: Moderado	ED-Extensión del daño: Entre 75% y 100%
AP-Actuaciones y plazos: INTm: Intervención a medio plazo	Existe riesgo inminente: No
Ubicación y Observaciones: Fachada cara vista

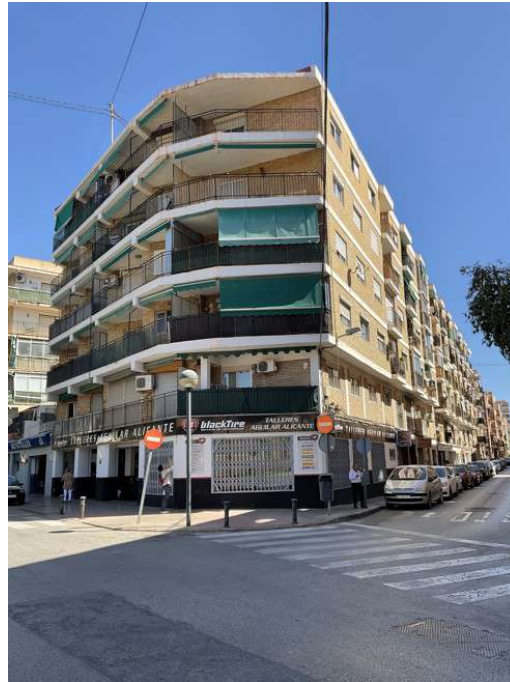
Imágenes de la fachada:

Ubicación:	C/ RAMON CAMPOAMOR	
Tipología:	IDFC01	Descripción: Vista, Sin Aislante, Sin cámara ventilada y 1 hoja
Subtipo: ID-FC01b01	Materiales introducidos desde el exterior al interior:	Espesor (mm):
	LP11 - Fábrica de ladrillo cerámico perforado de 115 mm.	115
	ENL - Enlucido de yeso	15
Orientación: Oeste	¿Es muro de carga?: No	¿La fachada tiene huecos?: Sí
Sombras de elementos fijos predominantes: Sin elementos fijos		
Sombras de elementos móviles predominantes: Persiana exterior pastel		
Tipo de carpintería predominante: Metálica aluminio sin rotura puente térmico		
Tipo de vidrio predominante: Vidrio Simple: Monolítico		
Permeabilidad predominante en las carpinterías: Correderas - ajuste regular		
¿La fachada presenta lesiones?: Sí		
Observaciones: Fachada de una hoja de ladrillo cara vista sin aislante, con ventanas originales de madera parcialmente sustituidas por los propietarios por ventanas de aluminio básico. Barandillas metálicas en balcones. Envejecimiento del ladrillo cara vista y del mortero de las juntas.

Elemento Afectado: Elementos Singulares	Código Identificativo de la lesión: LS [FC] d_oxi01
Grupo de lesión: Degradaciones y deficiencias	Subgrupo de lesión: Oxidación y corrosión
Localización: Elementos metálicos, afectando principalmente a los de hierro y acero.	
Síntomas: - Oxidación, herrumbre.	
Causa probable del daño: - Oxidación superficial general. En los de hierro y acero, hidroxidación posterior al humedecerse.	
ID-Importancia del daño: Moderado	ED-Extensión del daño: Entre 75% y 100%
AP-Actuaciones y plazos: INTm: Intervención a medio plazo	Existe riesgo inminente: No
Ubicación y Observaciones: Barandillas y mamparas divisorias de fachada oxidadas

Elemento Afectado: Elementos Singulares	Código Identificativo de la lesión: LS [FC]* f_otr75
Grupo de lesión: Degradaciones y deficiencias	Subgrupo de lesión: Otros
Localización: Barandillas metálicas.	
Síntomas: Cimbreo excesivo.	
Causa probable del daño: Anclajes deficientes.	
ID-Importancia del daño: Moderado	ED-Extensión del daño: Entre 25% y 50%
AP-Actuaciones y plazos: INTm: Intervención a medio plazo	Existe riesgo inminente: No
Ubicación y Observaciones: Cimbreo excesivo de barandillas de fachada

Elemento Afectado: Elementos Singulares	Código Identificativo de la lesión: LS [FC]* f_otr76
Grupo de lesión: Roturas y Desprendimientos	Subgrupo de lesión: Otros
Localización: Arranque de barandillas empotrados.	
Síntomas: Grietas en antepecho de base.	
Causa probable del daño: Oxidación de los anclajes metálicos empotrados.	
ID-Importancia del daño: Alto	ED-Extensión del daño: Entre 0% y 25%
AP-Actuaciones y plazos: INTu: Intervención urgente	Existe riesgo inminente: No
Ubicación y Observaciones: Arranque de barandillas oxidados

Elemento Afectado: Soporte	Código Identificativo de la lesión: LS [FC] h_con01
Grupo de lesión: Humedad	Subgrupo de lesión: Condensaciones
Localización: Cara interior del soporte (su acabado interior)	
Síntomas: - Manchas.	
Causa probable del daño: Condensación superficial interior, por:	
<ul style="list-style-type: none"> <li>- Ventilación escasa.</li> <li>- Puente térmico.</li> <li>- Aislamiento escaso.</li> </ul>	
ID-Importancia del daño: Moderado	ED-Extensión del daño: Entre 0% y 25%
AP-Actuaciones y plazos: INTm: Intervención a medio plazo	Existe riesgo inminente: No
Ubicación y Observaciones: Condensaciones por falta de aislamiento térmico y falta de ventilación

Elemento Afectado: Soporte	Código Identificativo de la lesión: LS [FC]* f_gri35
Grupo de lesión: Roturas y Desprendimientos	Subgrupo de lesión: Grietas
Localización: Techos de balcones y frente forjado.	
Síntomas: Grieta.	
Causa probable del daño: Oxidación de armaduras interiores dl forjado.	
ID-Importancia del daño: Alto	ED-Extensión del daño: Entre 0% y 25%
AP-Actuaciones y plazos: INTu: Intervención urgente	Existe riesgo inminente: No
Ubicación y Observaciones: Grietas en techos de balcones y cantos de forjado exteriores

Elemento Afectado: Soporte	Código Identificativo de la lesión: LS [FC]* f_otr74
Grupo de lesión: Degradaciones y deficiencias	Subgrupo de lesión: Otros
Localización: PARAMENTOS CARA VISTA.	
Síntomas: falta de estanqueidad de la fachada de cara vista.	
Causa probable del daño: Envejecimiento del ladrillo cara vista y de las juntas de mortero.	
ID-Importancia del daño: Moderado	ED-Extensión del daño: Entre 75% y 100%
AP-Actuaciones y plazos: INTm: Intervención a medio plazo	Existe riesgo inminente: No

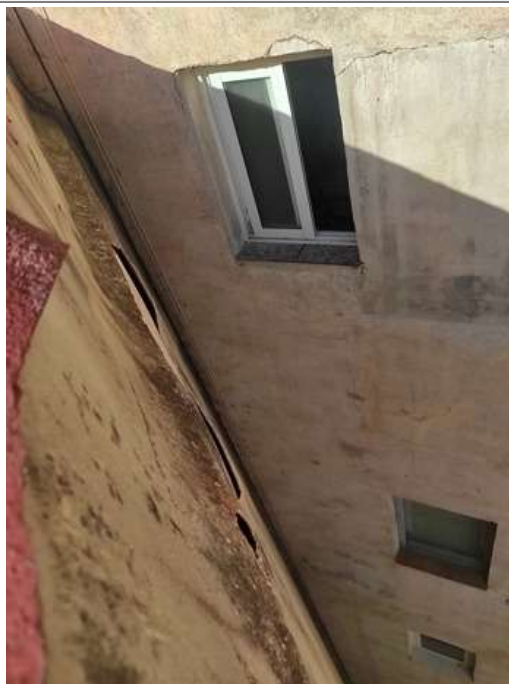
Imágenes de la fachada:

Ubicación:	Medianera al aire, Norte		
Tipología:	IDFC02	Descripción: Revestimiento continuo, Sin Aislante, Sin cámara ventilada y 1 hoja	
Subtipo: ID-FC02a01	Materiales introducidos desde el exterior al interior:		Espesor (mm):
	ENF-C - Enfoscado de mortero de cemento de 15 mm.		15
	LH11 - Fábrica de ladrillo cerámico hueco triple de 115 mm.		115
	ENL - Enlucido de yeso		15
Orientación: Norte	¿Es muro de carga?: No	¿La fachada tiene huecos?: No	
¿La fachada presenta lesiones?: Sí			
Observaciones: Medianera al aire, Norte, formada por una hoja de ladrillo cerámico revisto exterior con mortero de cemento sin pintar, sin aislamiento térmico

Elemento Afectado: Acabado Exterior	Código Identificativo de la lesión: LS [FC]* f_des25
Grupo de lesión: Roturas y desprendimientos	Subgrupo de lesión: Desprendimientos
Localización: Enfoscados de fachada.	
Síntomas: Despegue de los enfoscados de la base soporte.	
Causa probable del daño: Perdida de adherencia del mortero por envejecimiento.	
ID-Importancia del daño: Alto	ED-Extensión del daño: Entre 0% y 25%
AP-Actuaciones y plazos: INTu: Intervención urgente	Existe riesgo inminente: No
Ubicación y Observaciones: Despegue de los enfoscados de la medianera norte por envejecimiento del cemento

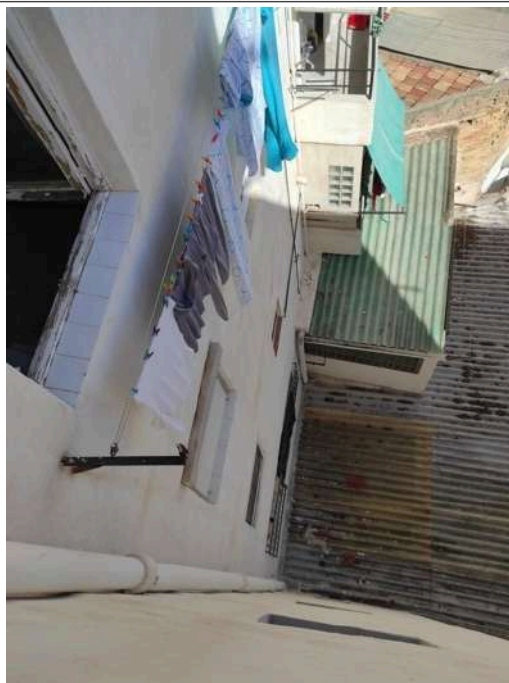
#### Imágenes de la fachada:

Ubicación:	Fachada trasera a patio central	
Tipología:	IDFC02	Descripción: Revestimiento continuo, Sin Aislante, Sin cámara ventilada y 1 hoja
Subtipo: ID-FC02a01	Materiales introducidos desde el exterior al interior:	Espesor (mm):
	ENF-C - Enfoscado de mortero de cemento de 15 mm.	15
	LH11 - Fábrica de ladrillo cerámico hueco triple de 115 mm.	115
	ENL - Enlucido de yeso	15
Orientación: Este	¿Es muro de carga?: No	¿La fachada tiene huecos?: Sí
Sombras de elementos fijos predominantes: Sin elementos fijos		
Sombras de elementos móviles predominantes: Persiana exterior pastel		
Tipo de carpintería predominante: Madera densidad media baja		
Tipo de vidrio predominante: Vidrio Simple: Monolítico		
Permeabilidad predominante en las carpinterías: Abatibles - ajuste malo		
¿La fachada presenta lesiones?: Sí		
Observaciones: Fachada posterior al patio central de manzana, formada por una hoja de ladrillo cerámico revestido con mortero de cemento acabado pintado, sin aislamiento

Elemento Afectado: Soporte	Código Identificativo de la lesión: LS [FC] h_con01
Grupo de lesión: Humedad	Subgrupo de lesión: Condensaciones
Localización: Cara interior del soporte (su acabado interior)	
Síntomas: - Manchas.

Causa probable del daño: Condensación superficial interior, por:

ID-Importancia del daño: Moderado

ED-Extensión del daño: Entre 0% y 25%

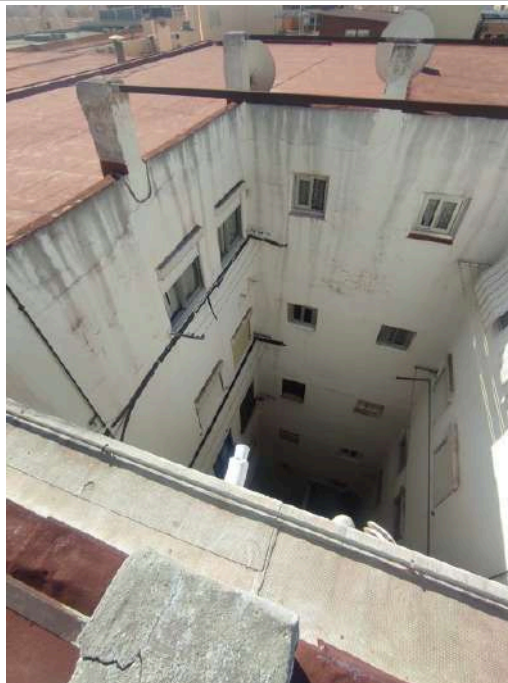
#### Imágenes de la fachada:

Ubicación:	PATIOS DE LUCES	
Tipología:	IDFC02	Descripción: Revestimiento continuo, Sin Aislante, Sin cámara ventilada y 1 hoja
Subtipo: ID-FC02a01	Materiales introducidos desde el exterior al interior:	Espesor (mm):
	ENF-C - Enfoscado de mortero de cemento de 15 mm.	15
	LH11 - Fábrica de ladrillo cerámico hueco triple de 115 mm.	115
	ENL - Enlucido de yeso	15
Orientación: Norte	¿Es muro de carga?: No	¿La fachada tiene huecos?: Sí
Sombras de elementos fijos predominantes: Sin elementos fijos		
Sombras de elementos móviles predominantes: Persiana exterior blanca		
Tipo de carpintería predominante: Metálica aluminio sin rotura puente térmico		
Tipo de vidrio predominante: Vidrio Simple: Monolítico		
Permeabilidad predominante en las carpinterías: Correderas - ajuste regular		
¿La fachada presenta lesiones?: Sí		
Observaciones: Fachada a patios de luces, formada por una hoja de ladrillo cerámico revestido con enfoscado de cemento acabado pintado.

Elemento Afectado: Acabado Exterior	Código Identificativo de la lesión: LS [FC] f_des01
Grupo de lesión: Roturas y desprendimientos	Subgrupo de lesión: Desprendimientos
Localización: Zonas próximas al encuentro entre fachada y estructura	
Síntomas: - Separación o caída de acabados, especialmente alicatados y chapados de piedra.

Causa probable del daño: Rotura de la adherencia continua o de anclajes metálicos por esfuerzo rasante debido a: - Dilatación-contracción del acabado.	
ID-Importancia del daño: Moderado	ED-Extensión del daño: Entre 0% y 25%
AP-Actuaciones y plazos: INTm: Intervención a medio plazo	Existe riesgo inminente: No
Ubicación y Observaciones: Pintura deteriorada y con mala adherencia al soporte	
<b>Imágenes de la lesión:</b>

Elemento Afectado: Soporte	Código Identificativo de la lesión: LS [FC] f_gri02
Grupo de lesión: Roturas y Desprendimientos	Subgrupo de lesión: Grietas
Localización: Esquinas y petos de cubiertas.	
Síntomas: Roturas horizontales en: - Petos de cubiertas planas.	
Causa probable del daño: Dilatación y contracción de la propia fachada: - Empujes de estructuras horizontales en coronaciones, que rompen el peto por esfuerzo cortante.	
ID-Importancia del daño: Moderado	ED-Extensión del daño: Entre 25% y 50%
AP-Actuaciones y plazos: INTm: Intervención a medio plazo	Existe riesgo inminente: No
Ubicación y Observaciones: Grietas en antepechos

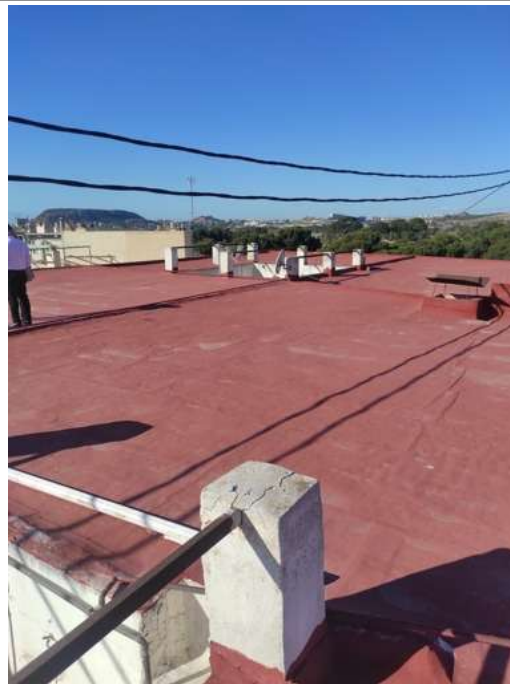
#### Imágenes de la cubierta:

Ubicación:	AZOTEA GENERAL	
Tipología:	IDQB05	Descripción: Cubierta Plana, No Transitable, Autoprotegida, Sin aislante y No Ventilada
Sub-tipo: ID-QB05a04	Materiales introducidos desde el exterior al interior:	Espesor (mm):
	I - Capa de impermeabilización	5
	HL - Hormigón de áridos ligeros	100
	FUH25 - Forjado unidireccional entrevigado hormigón 250 mm.	250
	ENL - Enlucido de yeso	15
Situación: En contacto con el ambiente exterior plana	¿Existen lucernarios en la cubierta?: Sí	
Tipo de vidrio predominante del lucernarios: Vidrio Simple: Monolítico		
Tipo de carpintería predominante del lucernarios: Otros		
Permeabilidad predominante en las carpinterías: Abatibles - ajuste malo		
¿La cubierta presenta lesiones?: Sí		
Observaciones: Cubierta plana general del edificio, no transitable, sin aislante térmico, acabada con pintura al clorocaucho. Acceso a través de trampilla.

Elemento Afectado: Soporte	Código Identificativo de la lesión: LS [QB] h_fil01
Grupo de lesión: Humedad	Subgrupo de lesión: Filtración
Localización: Cara inferior del faldón de cubierta plana, en el centro o en el perímetro.	
Frente de peto de cubierta plana

Síntomas: - Mancha de humedad, mohos y eflorescencia, en acabados interiores.	
Causa probable del daño: Filtración del agua de lluvia por: - Rotura de la lámina impermeable por desgarró o punzonamiento.	
ID-Importancia del daño: Moderado	ED-Extensión del daño: Entre 0% y 25%
AP-Actuaciones y plazos: INTm: Intervención a medio plazo	Existe riesgo inminente: No
Ubicación y Observaciones: Gotera sobre 4ªA, 4º E	
<b>Imágenes de la lesión:</b>

Elemento Afectado: Material Cobertura	Código Identificativo de la lesión: LS [QB]* f_otr54
Grupo de lesión: Degradaciones y deficiencias	Subgrupo de lesión: Otros
Localización: Capa de pintura al clorocaucho.	
Síntomas: Envejecimiento.	
Causa probable del daño: Falta de repintado periódico.	
ID-Importancia del daño: Bajo	ED-Extensión del daño: Entre 75% y 100%
AP-Actuaciones y plazos: MNT: Mantenimiento	Existe riesgo inminente: No
Ubicación y Observaciones: Azotea general

Elemento Afectado: Elementos singulares	Código Identificativo de la lesión: LS [QB] d_oxi02
Grupo de lesión: Degradaciones y deficiencias	Subgrupo de lesión: Oxidación y corrosión
Localización: Elementos metálicos:	
<ul style="list-style-type: none"> <li>- Faldones de láminas metálicas.</li> <li>- Remates con láminas metálicas</li> <li>- Elementos de fijación.</li> <li>- Remates de chimenea. Sumideros, canalones y bajante metálicos.</li> </ul>	
Elementos de seguridad:	
<ul style="list-style-type: none"> <li>- Anclajes y cables metálicos.</li> </ul>	
Síntomas: - Presencia de óxido.	
Causa probable del daño: Corrosión de elementos metálicos, con pérdida de material por reducción, debida a:	
<ul style="list-style-type: none"> <li>- Oxidación previa.</li> </ul>	
ID-Importancia del daño: Moderado	ED-Extensión del daño: Entre 75% y 100%
AP-Actuaciones y plazos: INTm: Intervención a medio plazo	Existe riesgo inminente: No

Ubicación y Observaciones: Oxidación de perfiles metálicos en cubierta que agrietan antepechos de obra

Elemento Afectado: Soporte	Código Identificativo de la lesión: LS [QB] h_con01
Grupo de lesión: Humedad	Subgrupo de lesión: Condensación
Localización: Acabados interiores.	
Principalmente en puentes térmicos.	
Síntomas: - Mohos.	
Causa probable del daño: - Condensación superficial interior.	
ID-Importancia del daño: Moderado	ED-Extensión del daño: Entre 0% y 25%
AP-Actuaciones y plazos: INTm: Intervención a medio plazo	Existe riesgo inminente: No
Ubicación y Observaciones: Condensaciones bajo cubierta por falta de aislamiento térmico

Elemento Afectado: Soporte	Código Identificativo de la lesión: LS [QB]* f_otr55
Grupo de lesión: Roturas y Desprendimientos	Subgrupo de lesión: Otros
Localización: Azotea general.	
Síntomas: Punzonamiento puntual de la impermeabilización.	
Causa probable del daño: Punzonamiento de la impermeabilización al fijar sobre ella nuevas instalaciones.	
ID-Importancia del daño: Moderado	ED-Extensión del daño: Entre 0% y 25%
AP-Actuaciones y plazos: INTm: Intervención a medio plazo	Existe riesgo inminente: No
Ubicación y Observaciones: Punzonamiento puntual de la impermeabilización al fijar sobre ella nuevas instalaciones

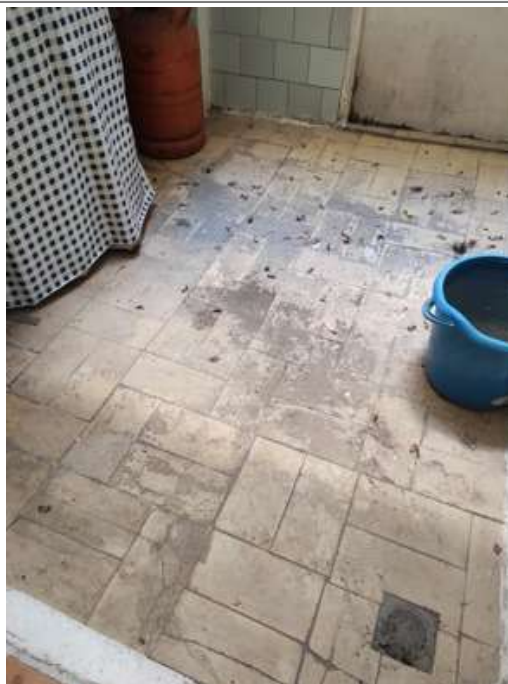
Imágenes de la cubierta:

Ubicación:	PATIOS DE LUCES	
Tipología:	IDQB04	Descripción: Cubierta Plana, Transitable, Fija, Sin aislante y No Ventilada
Sub-tipo: ID-QB04a04	Materiales introducidos desde el exterior al interior:	Espesor (mm):
	BCE - Baldosa cerámica	20
	MOA - Mortero de agarre	20
	I - Capa de impermeabilización	5
	HL - Hormigón de áridos ligeros	100
	FUH25 - Forjado unidireccional entrevigado hormigón 250 mm.	250
	ENL - Enlucido de yeso	15
Situación: En contacto con el ambiente exterior plana	¿Existen lucernarios en la cubierta?: No	
¿La cubierta presenta lesiones?: Sí		
Observaciones: Cubierta plana transitable en patios de luces, sin aislamiento térmico. Elevado envejecimiento. Marcas de filtraciones en locales de planta baja.

Elemento Afectado: Soporte	Código Identificativo de la lesión: LS [QB] h_fil01
Grupo de lesión: Humedad	Subgrupo de lesión: Filtración
Localización: Cara inferior del faldón de cubierta plana, en el centro o en el perímetro.	
Frente de peto de cubierta plana	
Síntomas: - Mancha de humedad, mohos y eflorescencia, en acabados interiores.	
Causa probable del daño: Filtración del agua de lluvia por: - Rotura de la lámina impermeable por desgarro o punzonamiento.	
ID-Importancia del daño: Alto	ED-Extensión del daño: Entre 0% y 25%
AP-Actuaciones y plazos: INTu: Intervención urgente	Existe riesgo inminente: No
Ubicación y Observaciones: Marcas de filtraciones por agua en locales comerciales, se precisa realización de pruebas de estanqueidad

Elemento Afectado: Soporte	Código Identificativo de la lesión: LS [QB] h_fiI02
Grupo de lesión: Humedad	Subgrupo de lesión: Filtración
Localización: Cara inferior del faldón de cubierta inclinada, en el centro o en el perímetro	
Frente de alero.	
Síntomas: - Mancha de humedad, mohos y eflorescencia, en acabados interiores.	
Causa probable del daño: Filtración del agua de lluvia por: - Mala solución de canalones ocultos.	
ID-Importancia del daño: Alto	ED-Extensión del daño: Entre 0% y 25%
AP-Actuaciones y plazos: INTu: Intervención urgente	Existe riesgo inminente: No
Ubicación y Observaciones: Canalón de recogida de aguas por encima del nivel del pavimento

Elemento Afectado: <b>Material Cobertura</b>	Código Identificativo de la lesión: <b>LS [QB] d_eme01</b>
Grupo de lesión: <b>Degradaciones y deficiencias</b>	Subgrupo de lesión: <b>Erosión mecánica</b>
Localización: <b>Material de cobertura de piedra o cerámico en todo tipo de cubiertas.</b>	
Síntomas: <b>- Desgaste del material.</b>	
Causa probable del daño: <b>- Desgaste superficial de baldosas en cubiertas planas transitables debido al uso. - Perdida de integridad debida a impactos.</b>	
ID-Importancia del daño: <b>Moderado</b>	ED-Extensión del daño: <b>Entre 50% y 75%</b>
AP-Actuaciones y plazos: <b>INTm: Intervención a medio plazo</b>	Existe riesgo inminente: <b>No</b>
Ubicación y Observaciones: <b>Envejecimiento de pavimentos en patios de luces</b>
