# IEEV **INFORME DE EVALUACIÓN DEL EDIFICIO DE VIVIENDAS COMUNITAT VALENCIANA**

EDIFICIO:	RAMON CAMPOAMOR 5
REFERENCIA CATASTRAL:	4032610YH2535S
MUNICIPIO:	Sant Joan d'Alacant
PROVINCIA:	Alicante/Alacant
PERSONAL REDACTOR:	CARLOS DANIEL SALA NAVARRO
FECHA INSPECCIÓN:	08/06/2023
FECHA REDACCIÓN:	26/06/2023
TIPO DE INFORME:	Referencia catastral completa

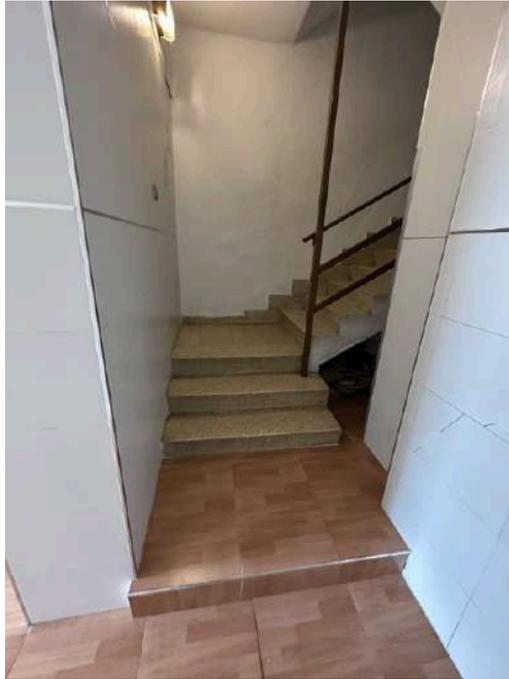
Desnivel desde la calle hasta la cota de acceso al ascensor o, en su defecto, al arranque de la escalera (cm): 17

Se salva con: Un escalón

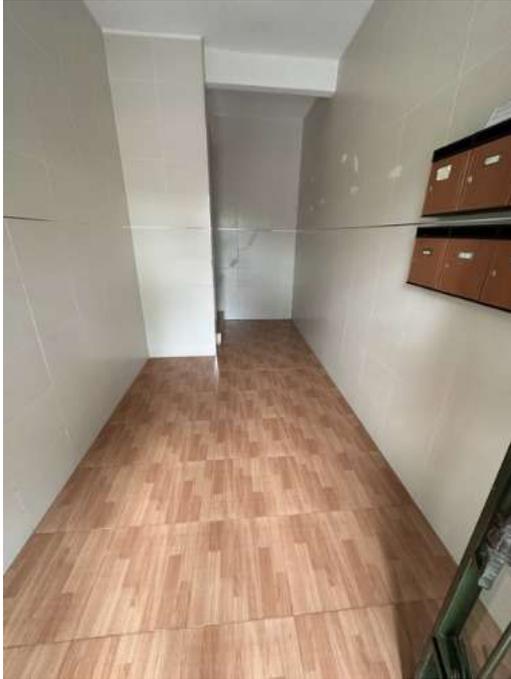
**ANCHOS DE PASO**

Anchura del zaguán y pasillos (cm):	Estrangulamientos (cm):
212	121

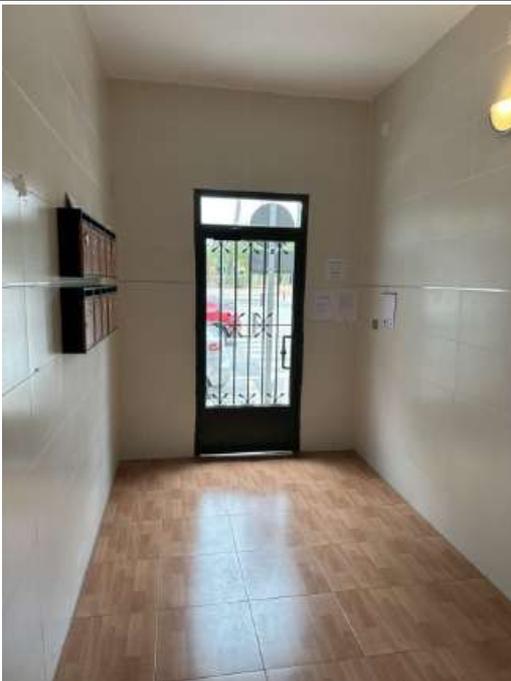
**DIMENSIONES DE LOS DIÁMETROS INSCRIBIBLES**

Contiguo a la puerta de acceso (cm):	Cambios de dirección (cm):	Frente al hueco del ascensor (cm):
150	120

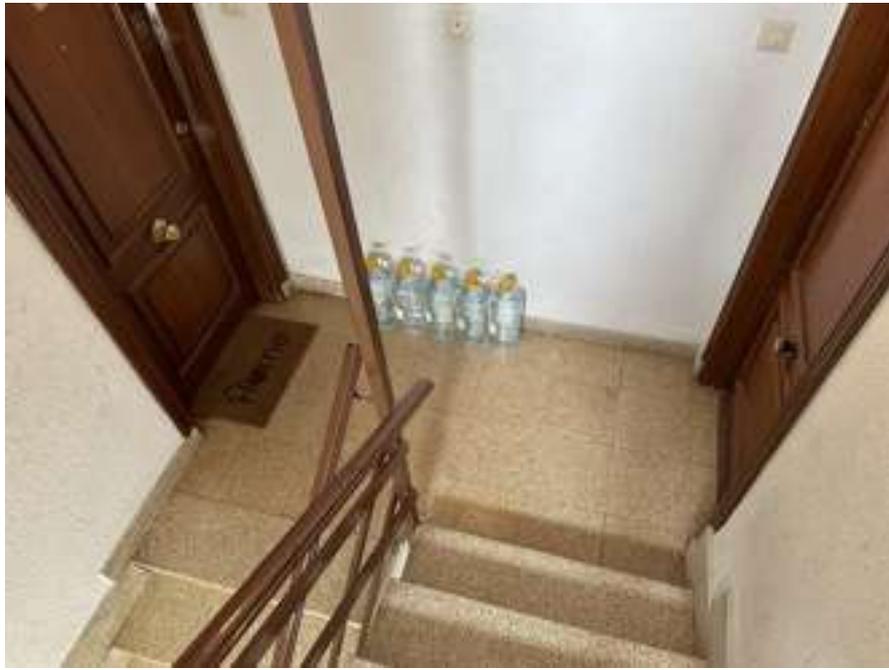
**ESCALERAS**

Identificación:	Ancho de escalera (cm):	Dimensión de huella (cm):	Dimensión de contrahuella (cm):
RAMON CAMPOAMOR 5	95	28	17.5
