INFORME PROPUESTA DECLARACIÓN DE EMERGENCIA DE LAS OBRAS DE TRATAMIENTO DE TERRAPLENES EN TRAMOS DE LA LÍNEA CHINCHILLA DE MONTEARAGÓN – CARTAGENA ENTRE LOS PPKK 389+500 Y 389+960, Y ENTRE LOS PPKK 424+100 Y 424+450.

INFORME PROPUESTA DECLARACIÓN DE EMERGENCIA

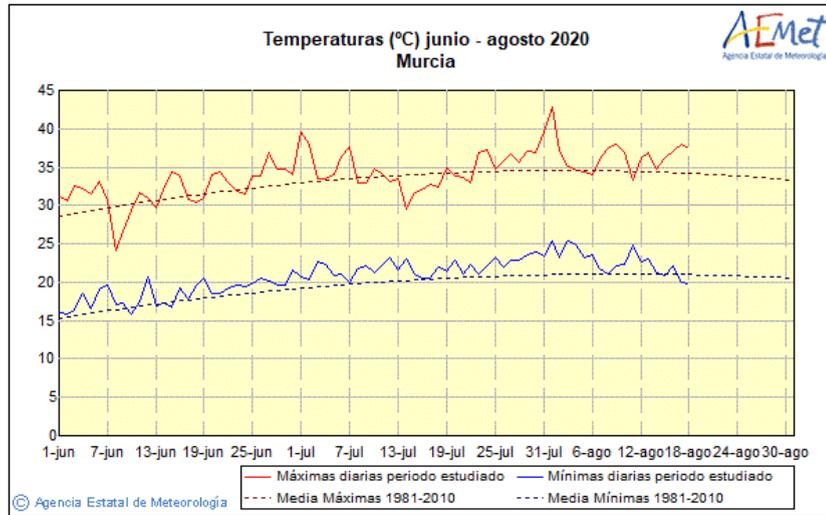
Así mismo, la ausencia de plataforma se traduce en que no existe hombro de balasto que arroje la vía. En consecuencia, ante cualquier cambio brusco de temperatura, se producen deformaciones de vía tanto verticales como laterales y un incremento de las tensiones en el carril que puede acabar produciendo la rotura del mismo.

La situación se ha visto agravada dado que las temperaturas de los meses de Junio, Julio y Agosto del 2020 han sido más elevadas de lo normal.

Con todo ello, las deformaciones registradas en vía son superiores a las deseables, y no se pueden contener con los métodos tradicionales. Esta situación degradada obligó el pasado 10 de Julio a reducir la velocidad del tramo a 20 km/h.

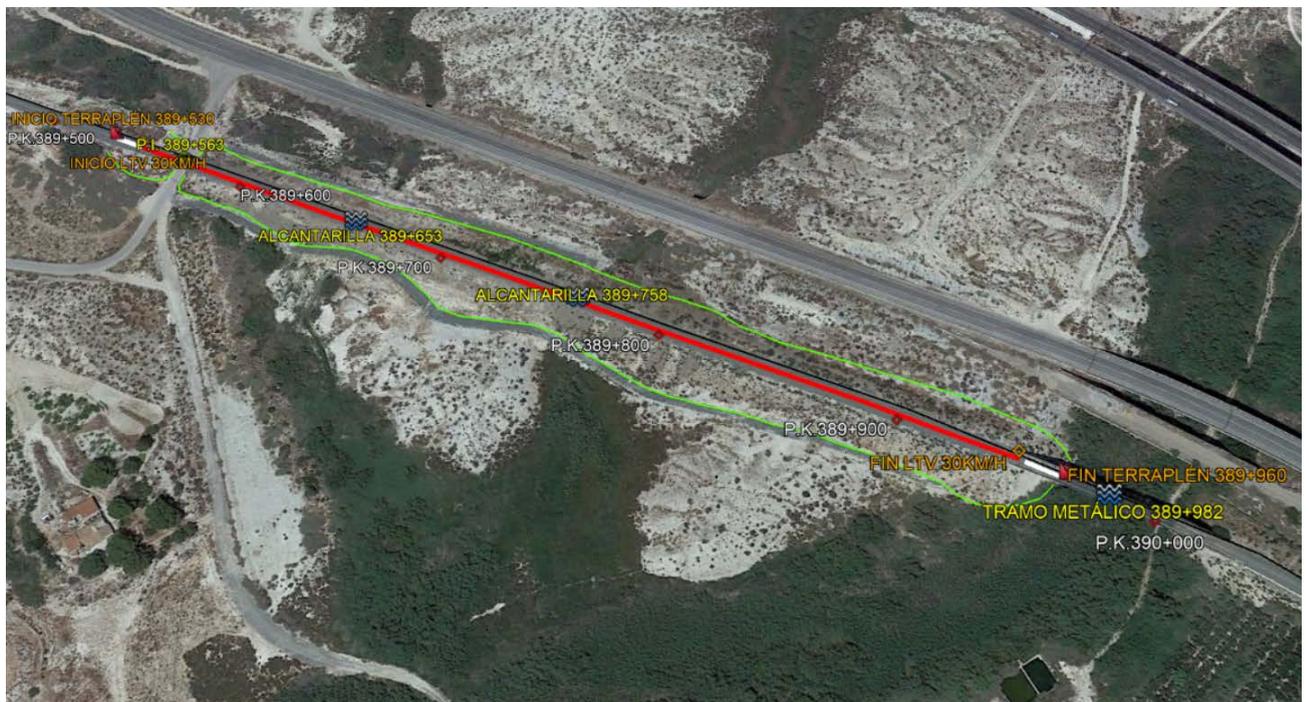
Este terraplén tiene 460 metros de longitud, estando su inicio donde concluye un tramo de desmontes, y su final en el puente metálico que salva la Rambla del Judío.

Su altura varía entre 10 y 15 m. La altura máxima del relleno se alcanza sobre la obra de drenaje ODT 389.8 y presenta una pendiente aproximada de 13 ‰ en la mayor parte del terraplén.

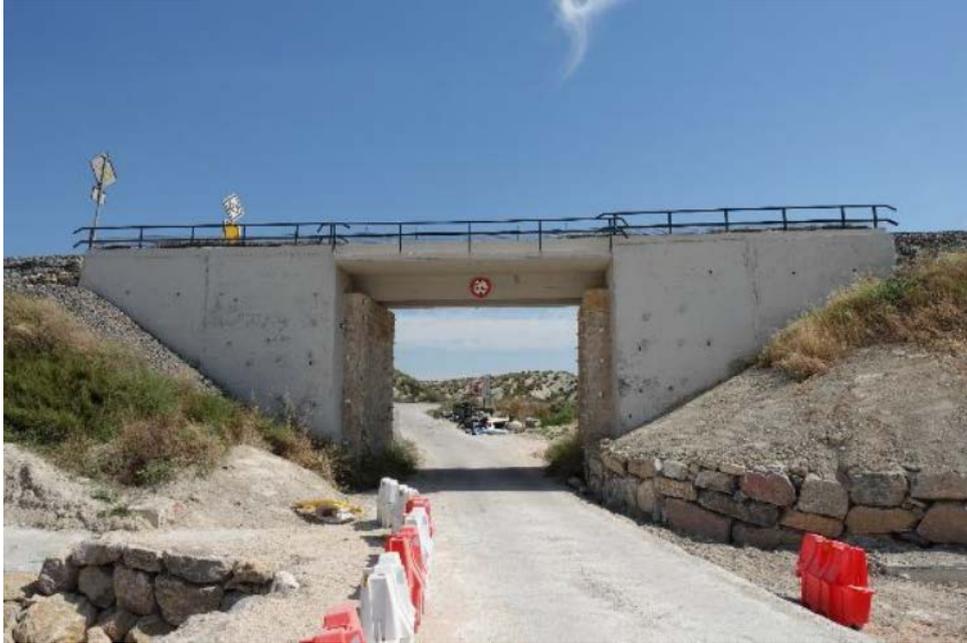
En el P.K. 389+565 existe un paso inferior con una altura interior de 5 metros y una anchura de unos 6 m.

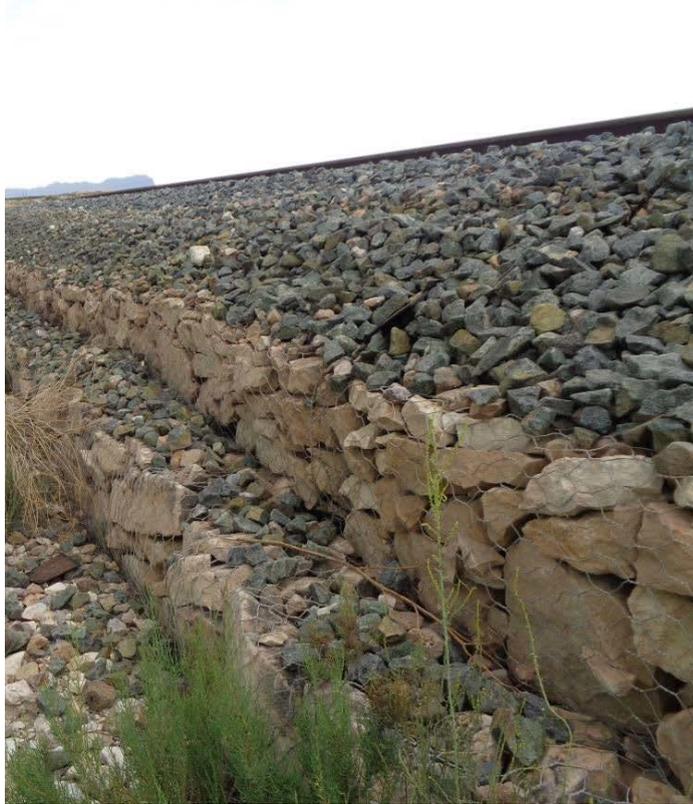
En la plataforma hay dos líneas de gaviones superpuestas colocadas en ambos extremos de la plataforma para contener los derrames de balasto y aumentar la anchura de la plataforma.

Los gaviones comienzan pasado el estribo del paso inferior, sobre el P.K. 389+580 y tienen su final en el P.K. 389+820 para el caso de la línea del lado izquierdo y unos treinta metros después la línea de gaviones del lado derecho.

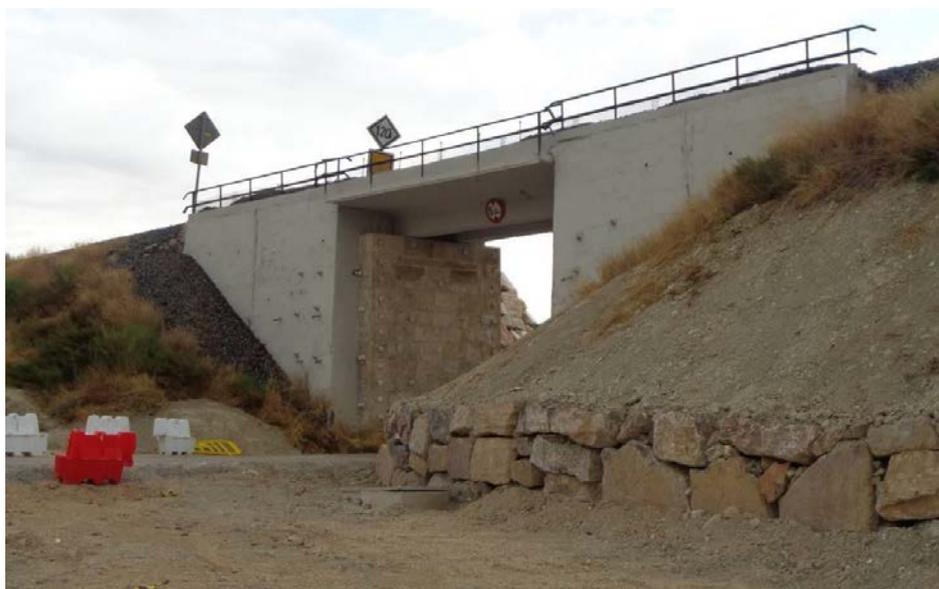
El estribo derecho del paso inferior se encuentra reforzado con escollera.

El estribo inicial del puente sobre la Rambla del Judío también se ha protegido en su base con una escollera y reperfilado.

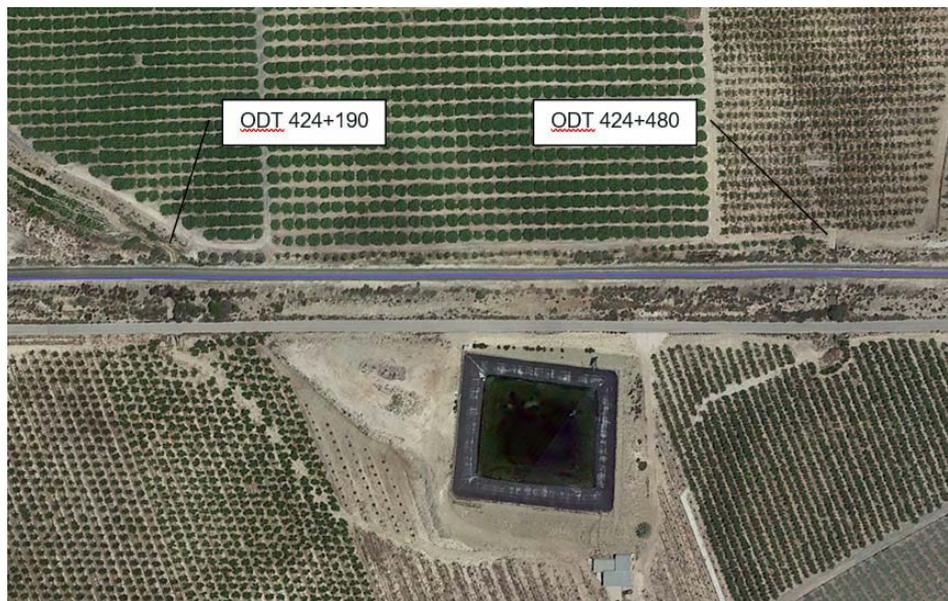
Se trata de un terraplén de 490 m de longitud, aunque únicamente se plantea actuar sobre un tramo de 350 m en el que actualmente existe una LTV de 60 km/h.

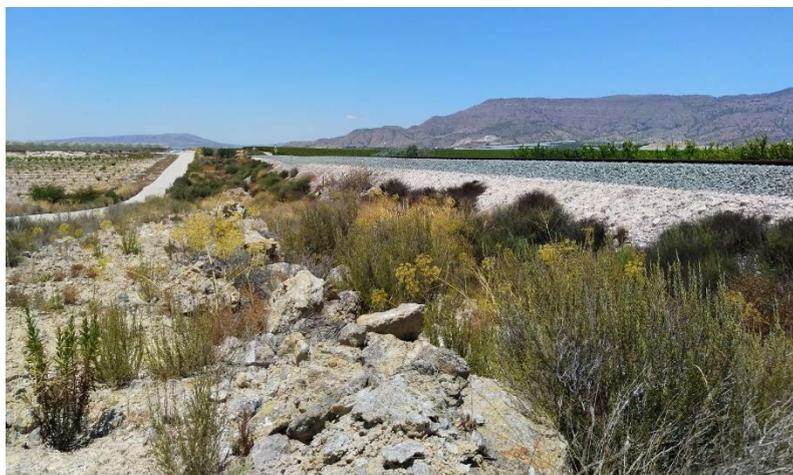
La altura máxima es de 14 m, e incluye dos obras de drenaje transversal:

- ODT 424+190. Es un arco de medio punto construido en sillería que tiene un muro de contención de tierras de unos 30 m. de largo. Tiene unos 7 m. de altura y 5 m. de ancho

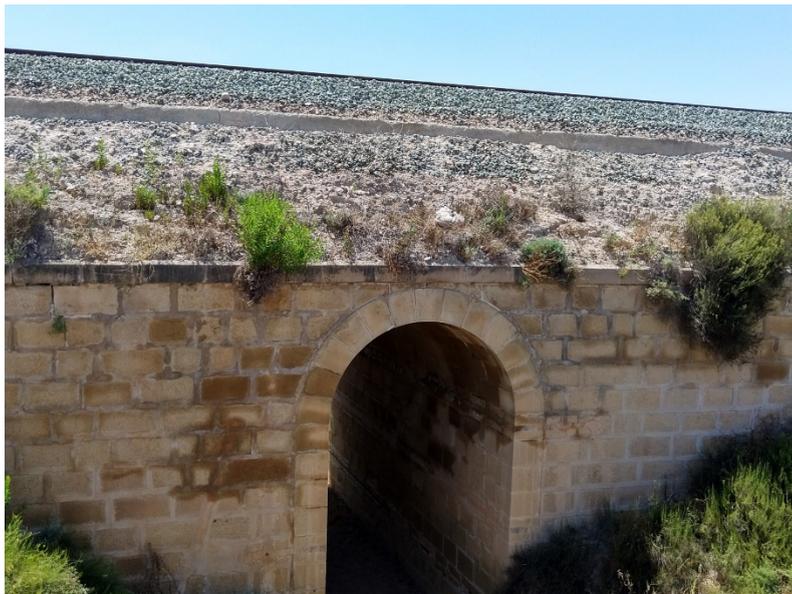
Sobre las obras de drenaje y en sus inmediaciones, se observa un murete de hormigón en la coronación del terraplén cumpliendo la función de murete guardabalasto.

La necesidad de aporte de balasto viene originada por el asiento de vía en las proximidades de las obras de drenaje, a su vez originado por el asiento del terraplén. Buena muestra de ello es la deformación vertical y horizontal de los muretes de hormigón que llegan a estar fracturados en determinados puntos.
