# **Informe-Propuesta de Declaración sobre la Emergencia de las Obras de Estabilización de los taludes de las trincheras situadas entre los pp.kk. 4/230 y 4/560 de la línea 750 Gijón Sanz Crespo - Pravia, de la Red de Ancho Métrico, en Asturias.**

Informe-Propuesta de Declaración sobre la Emergencia de las Obras de Estabilización de los taludes de las trincheras situadas entre los pp.kk. 4/210 y 4/600 de la línea 750 Gijón Sanz Crespo - Pravia, de la Red de Ancho Métrico, en Asturias

Fecha: de Abril de 2018

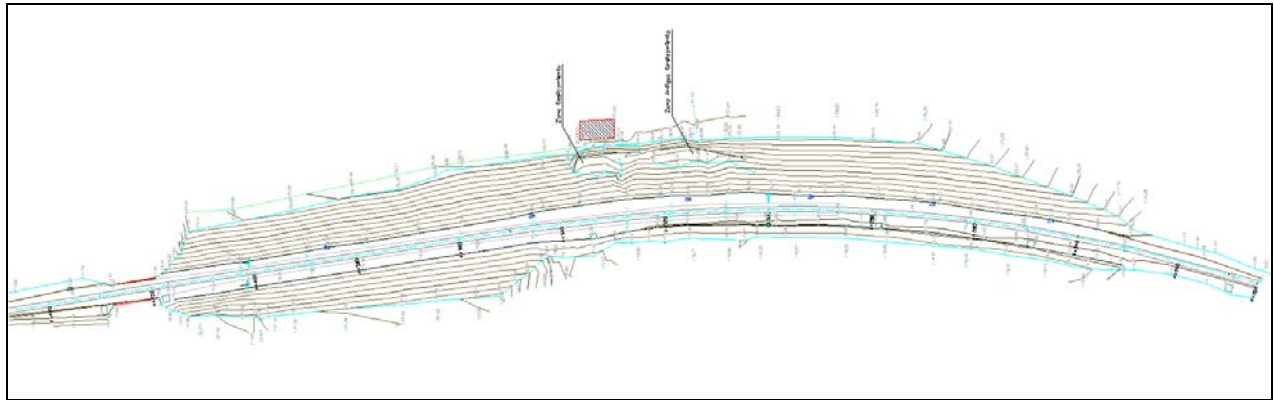
Taquimétrico realizado de la trinchera del PK 4/230 a 4/420

Hay dos tramos diferenciados: entre los pp.kk. 4/230 y 4/420 y entre los pp.kk. 4/460 y 4/560. En el primero de los tramos las alturas de los taludes son más elevadas, alcanzando los 14 metros en el margen derecho (situado al este de la vía). Entre el pk 4/300 y 4/400 existe también talud en el margen

izquierdo, con similares características. Las pendientes de sus taludes, oscilan entre los 50º y 55º. En algunos puntos, existen edificaciones próximas al borde de los taludes al discurrir por una zona rural.

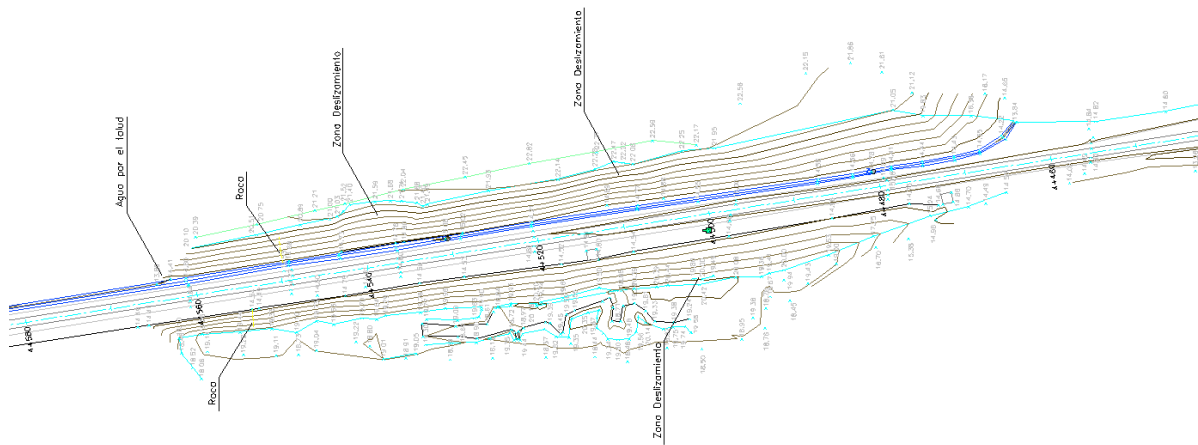
Taquémetro realizado de la trinchera del PK 4/465 a 4/565

En el otro tramo, entre los pp.kk. 4/460 y 4/560 la altura del talud es algo menor, hasta 8 metros en el margen derecho y hasta 6m en el margen izquierdo. Presenta una inclinación mayor ya que se sitúa entre los 55º y los 65º.

- Recalce de la base del talud desprendida, mediante bloques de escollera, entre los pk 4/455 a 4/465.
- Instalación de malla de triple torsión en la totalidad del talud izquierdo
- Refuerzo de bulones autoperforantes de 15 t de capacidad, distribución en diamante y las siguientes longitudes y cuadrículas:
  - Cuadrícula: 3V:4H
  - Longitud: 1,5 metros
- Refuerzo de cables horizontales de 12 mm
