## **Informe Propuesta de Declaración sobre la Emergencia:**

### **CONSOLIDACION TALUD DERECHO EN LA B.E. TUNEL DE MEIRAMA POR DESLIZAMIENTO DE LA LADERA. T/ SANTIAGO –A CORUÑA LINEA 822. BIF. VALORIO- A CORUÑA**

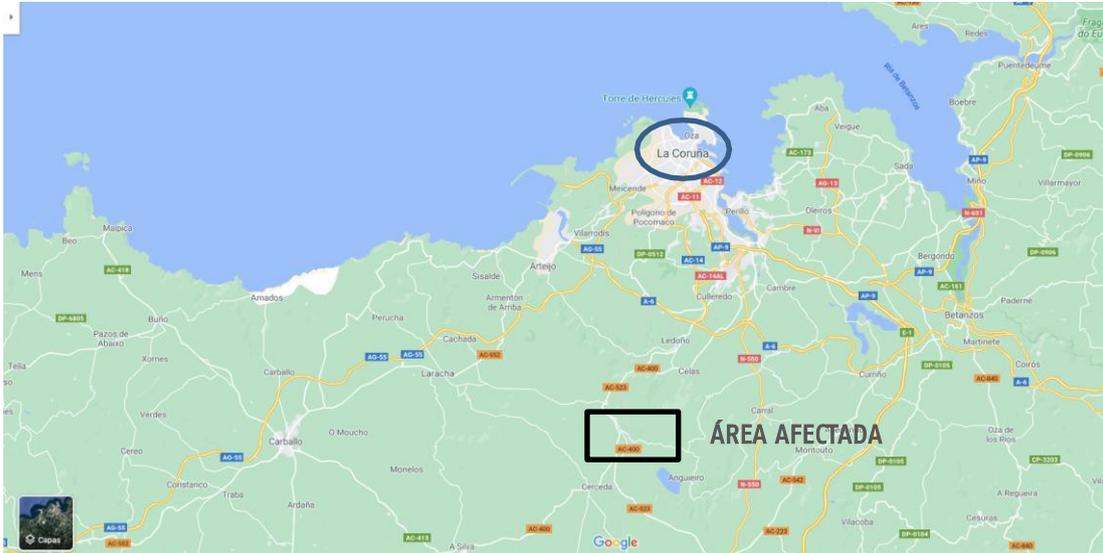
*PLANO GENERAL. Zona afectada.*

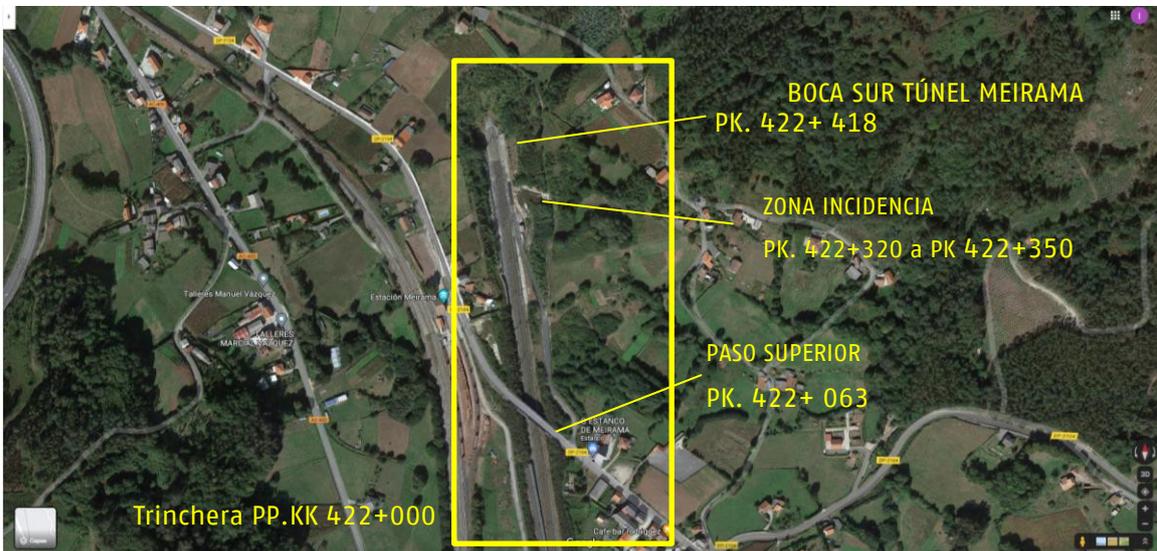
*Fotografía aérea de la zona afectada.*

La trinchera afectada está delimitada aproximadamente entre los PP.KK 422+000 y 422+418 (emboquille sur del túnel de Meirama).
