Memoria justificativa de obra de la
Restauración de la cubierta de la Iglesia
de San Román Fase 1
en Villanueva de los Montes, provincia
de Burgos.

PROMUEVE
Junta Administrativa de Villanueva de los Montes

ARQUITECTO
Miguel Ángel Arranz Alonso de Celada

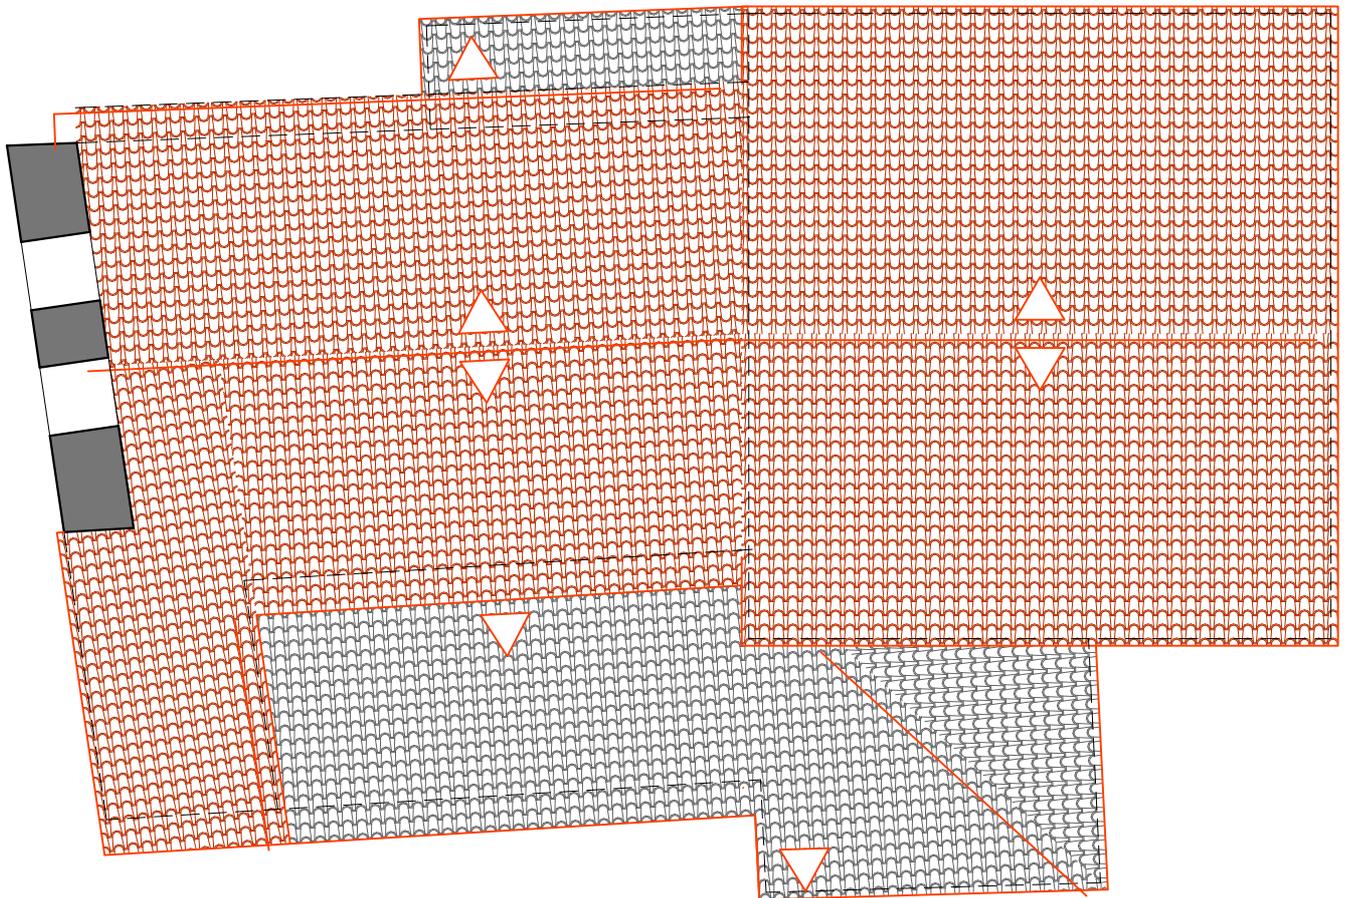
FASE 2 de cubierta

Esquema aclaratorio de distribución de fases

Se recomienda encarecidamente continuar los trabajos pendientes en la FASE 2, para evitar el progresivo deterioro del zaguán, sacristía y altar lateral.
