# Memoria programa **ERRP** del barrio de **San Antonio**

la Vall d'Uixó

- › Balma Arquitectura S.L.
- › CIF: B42757609

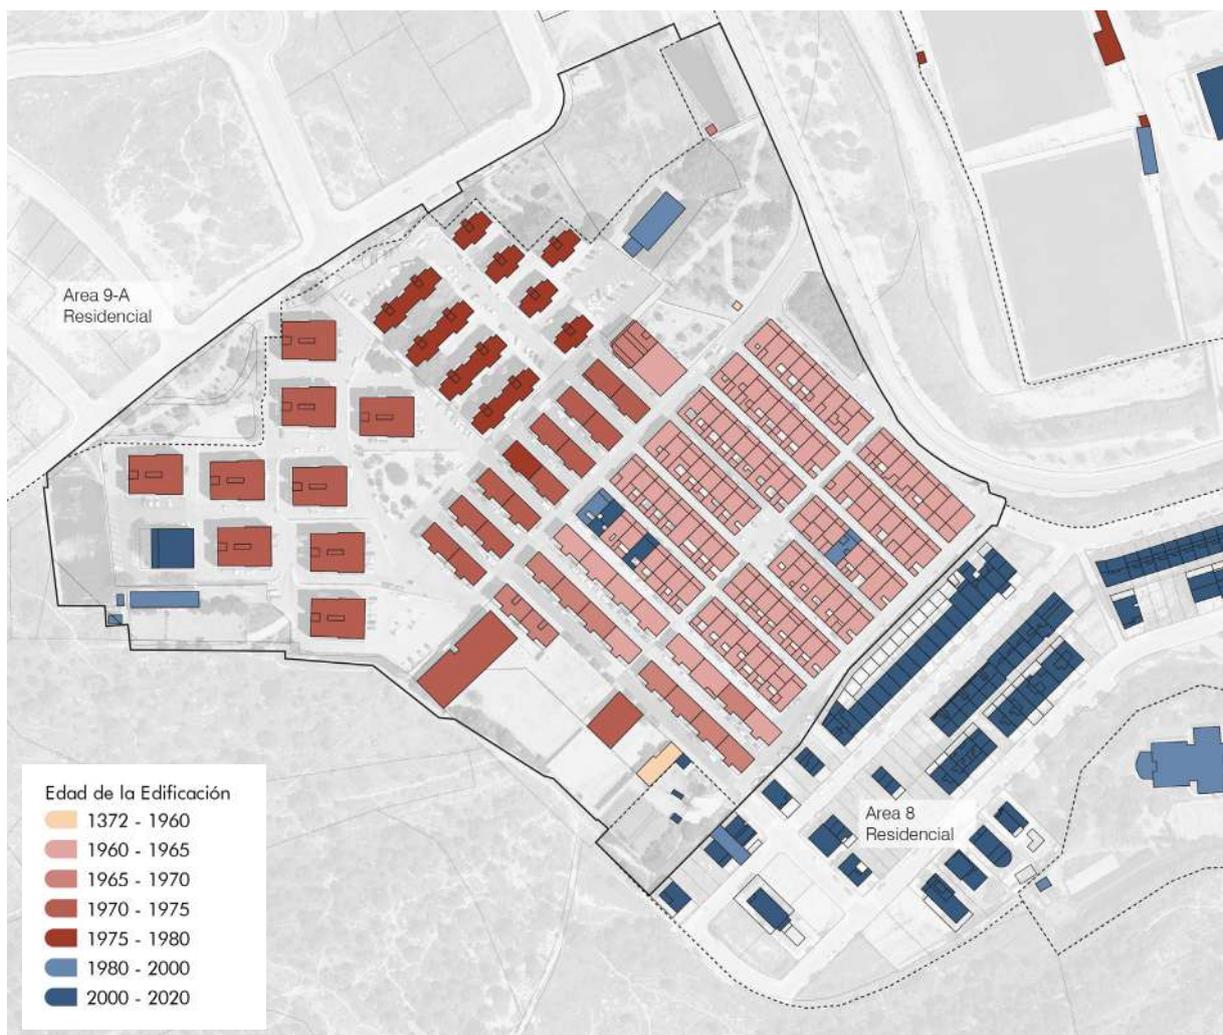
Edad de la edificación del barrio de San Antonio

Los bloques de San Antonio tiene más de 50 años de edad y son los que han sufrido mayor degradación y modificaciones morfológicas de todo el barrio. Se trata de bloques de 3 alturas entre medianeras agrupados en 2 y 4 edificaciones por manzana. El bloque está compuesto por 6 viviendas, de unos 70 m<sup>2</sup>. Las viviendas en planta baja tienen un acceso

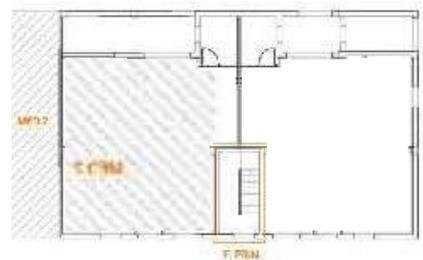
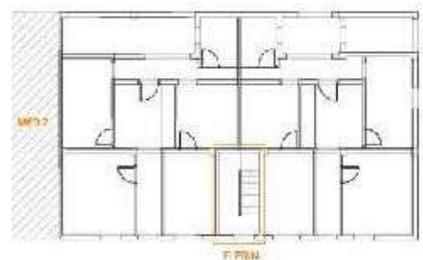
Distribución Bloques Colonia San Antonio  
Fuente: IEE.CV del edificio

La estructura está compuesta por muros de carga de ladrillo doble de 22 cm y forjados unidireccionales de vigueta y bovedilla.

La cubierta es inclinada de teja árabe a excepción de las ampliaciones donde habitualmente se ha optado por la cubierta plana de rasilla.

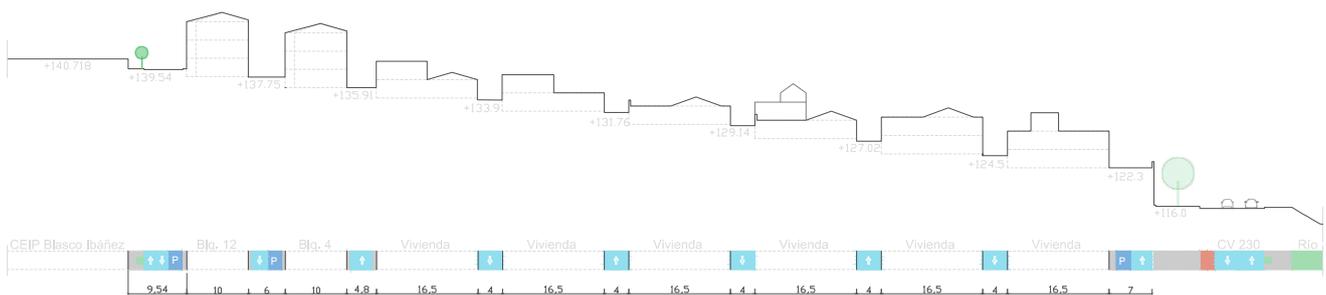
### Sección transversal de Colonia San Antonio

El espacio público en torno a los bloques de San Antonio se caracteriza por la delimitación del mismo a través de las edificaciones.

Definido por calles muy estrechas, entre 4,8 a 6 metros. Un espacio público muy reducido y destinado, principalmente, al vehículo privado, que carece por completo de espacios o elementos verdes.

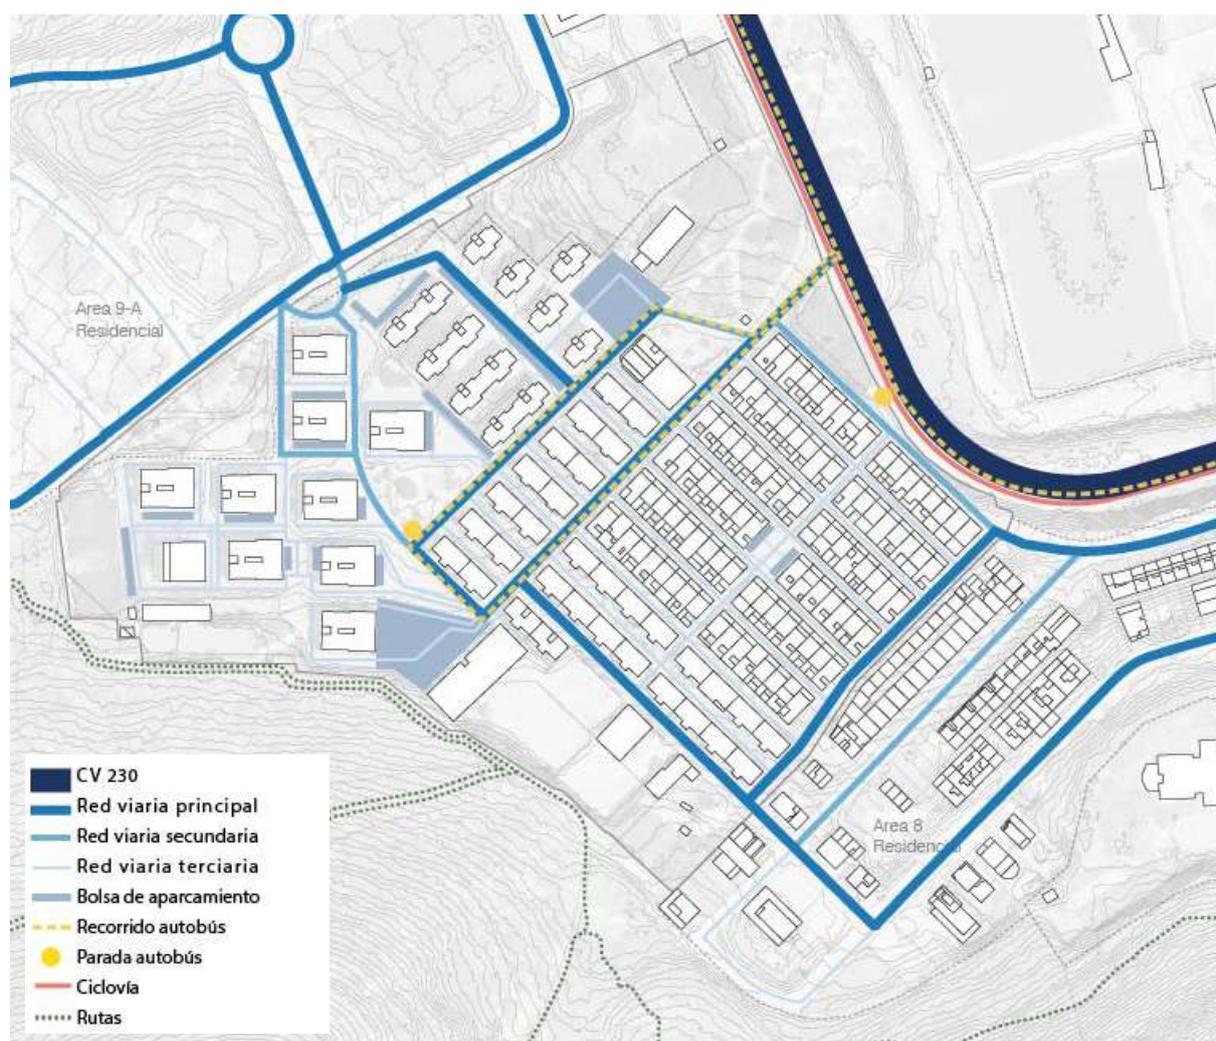
Esquema de movilidad

En cuanto a la movilidad en el interior del barrio, en todas las vías urbanas, se produce tanto circulación como estacionamiento de vehículos, lo que, en algunos casos, resulta realmente complicado la convivencia entre el vehículo privado y el peatón.

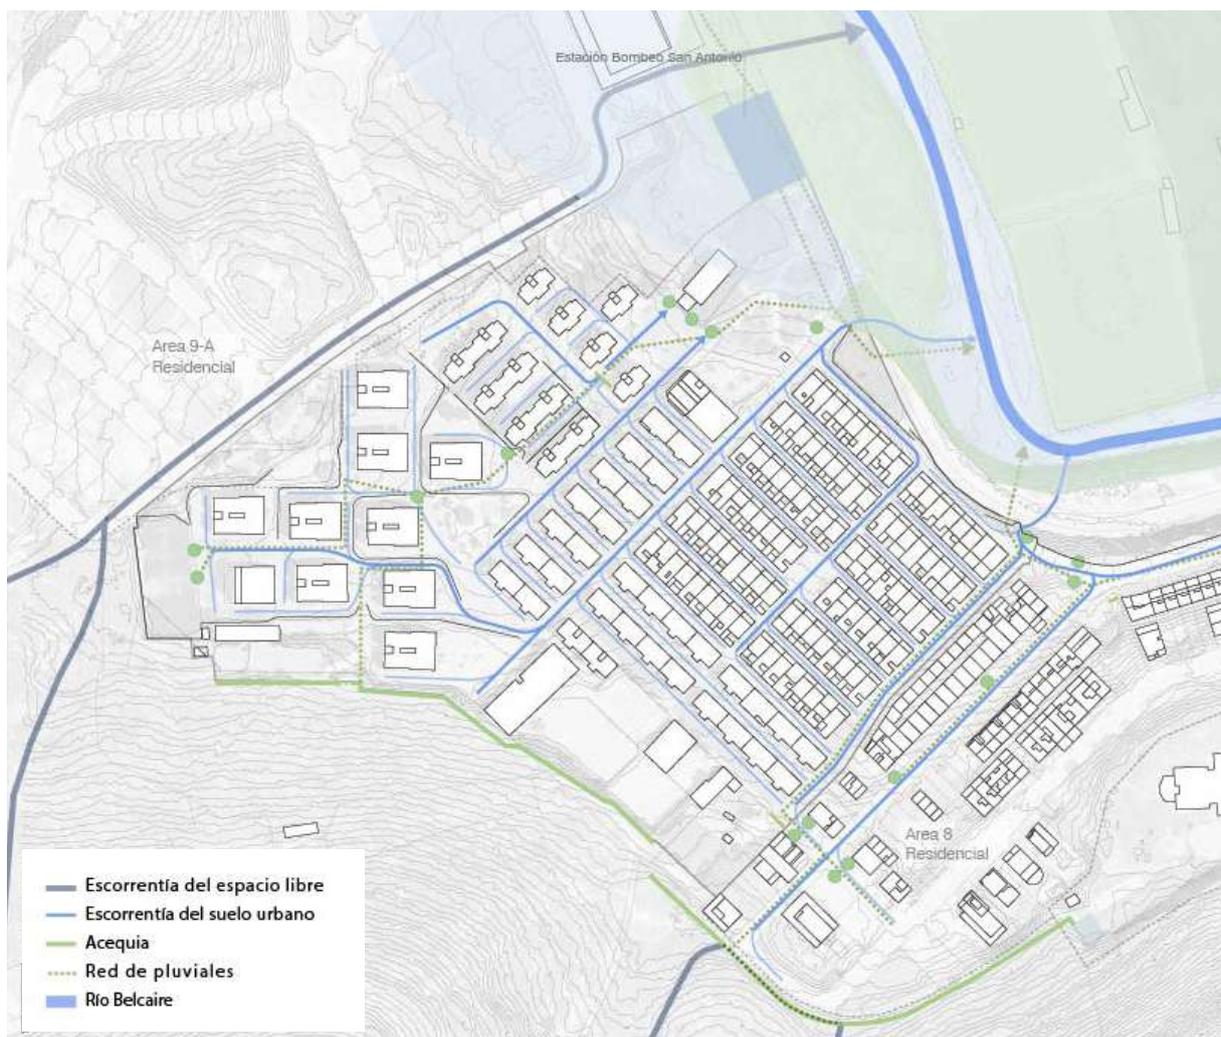
Escurrentías

Fuente: Estrategia de Regeneración Urbana del barrio de San Antonio

Dada la pronunciada pendiente del lugar, resulta de gran importancia el estudio de la hidrología y las escorrentías del ámbito, así como la infraestructura existente de gestión de aguas pluviales.

La proximidad con la Cova y la acusada pendiente del territorio han llevado a la construcción de una canalización perimetral en el borde sur del barrio para la recogida de aguas pluviales procedentes del espacio natural colindante.

Existe una red separativa de recogida de aguas pluviales. Las escorrentías generadas en el interior del barrio van a parar a unos pocos puntos de recogida de aguas situados, sobre todo, en las zonas más bajas del barrio. Dada la superficie total, las características del terreno y la disposición de estos puntos, pueden resultar insuficientes, sobre todo en periodos de lluvias intensas.

Cabe destacar que toda la recogida de aguas pluviales es únicamente de carácter preventivo frente a inundaciones y acaba en aliviaderos en el cauce del río Belcaire, por lo que no existe una reutilización de aguas pluviales.

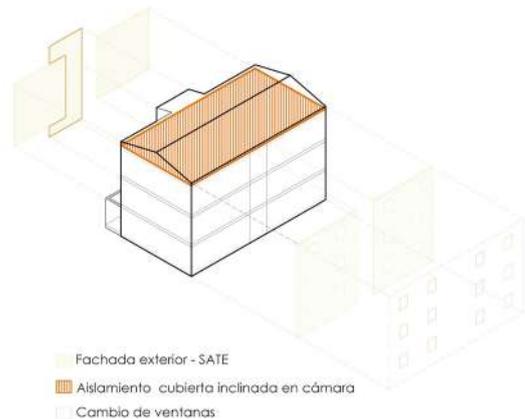
AISLAMIENTO  
FACHADAS Y  
CUBIERTA

CAMBIO DE  
VENTANAS

Impermeabilización y aislamiento del suelo en contacto con el terreno

Se propone la mejora de la envolvente del edificio con el objetivo de reducir la demanda energética del mismo a través del aumento del aislamiento en fachadas con un Sistema de Aislamiento Térmico por el Exterior, aislamiento de cubiertas y suelos en contacto con el terreno y el cambio de ventanas por carpinterías de aluminio con rotura de puente térmico y vidrios con baja transmitancia térmica.

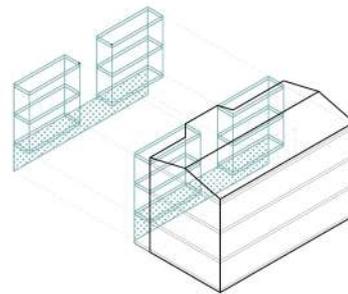
- Desmontaje de depósitos de fibrocemento con amianto
- Desmontaje de cobertura de placas de fibrocemento con amianto
- ! Sustitución de bajantes de fibrocemento con amianto por PVC

- Impermeabilización y aislamiento de muro en contacto con el terreno por su cara interior
- Estructura metálica con forjado de chapa colaborante galvanizada

Uno de los problemas más acusados y sobre el que los vecinos tienen mayor preocupación es el relacionado con las humedades. En este sentido las viviendas más afectadas son las de planta baja, ya que debido a la orografía del terreno se encuentran semienterradas. Por ello se requiere de la impermeabilización y aislamiento de los muros de contención y las soleras en contacto con el terreno, además de el tratamiento para el corte de la humedad por capilaridad en la fachada posterior.

En todos los edificios existen elementos de fibrocemento con amianto, destacando los depósitos de agua potable de cubierta, de los cuales muchos de ellos no están en uso, las bajantes de saneamiento y algunos techados de la fachada posterior. Se propone la retirada de todos los elementos con amianto así como la sustitución de las bajantes de fibrocemento por PVC.

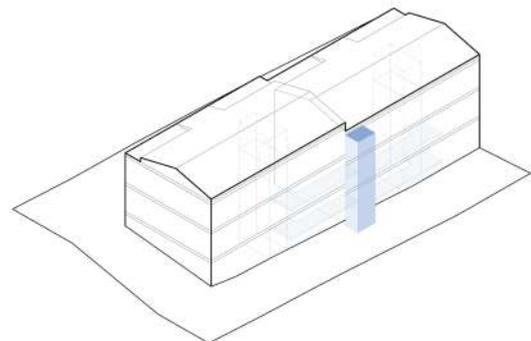
INSTALACIÓN DE ASCENSOR

REHABILITACIÓN DE ESCALERA

- Remodelación bloque de escaleras
- Núcleo de ascensor
- Pasarelas

Además, se debe tener en cuenta la repercusión espacial de estos elementos respecto de las viviendas existentes en la planta baja ya que éstas son las que absorberían en mayor medida la ocupación de los núcleos verticales de transporte nuevos. En este sentido, el impacto superficial de los ascensores junto con las pasarelas, en planta baja, es menor del 50% de ocupación en espacio público.

Si bien los ascensores se formalizarán como un núcleo másico, las pasarelas se conciben como elementos permeables y ligeros que se adosan a las fachadas existentes, donde quedan garantizadas la seguridad de uso y la accesibilidad universal.

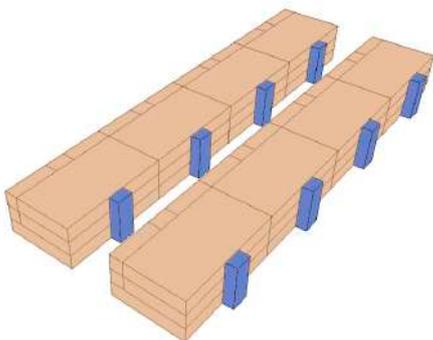
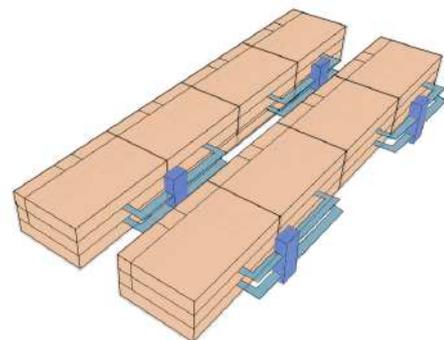
Comparativa instalación núcleos de ascensor

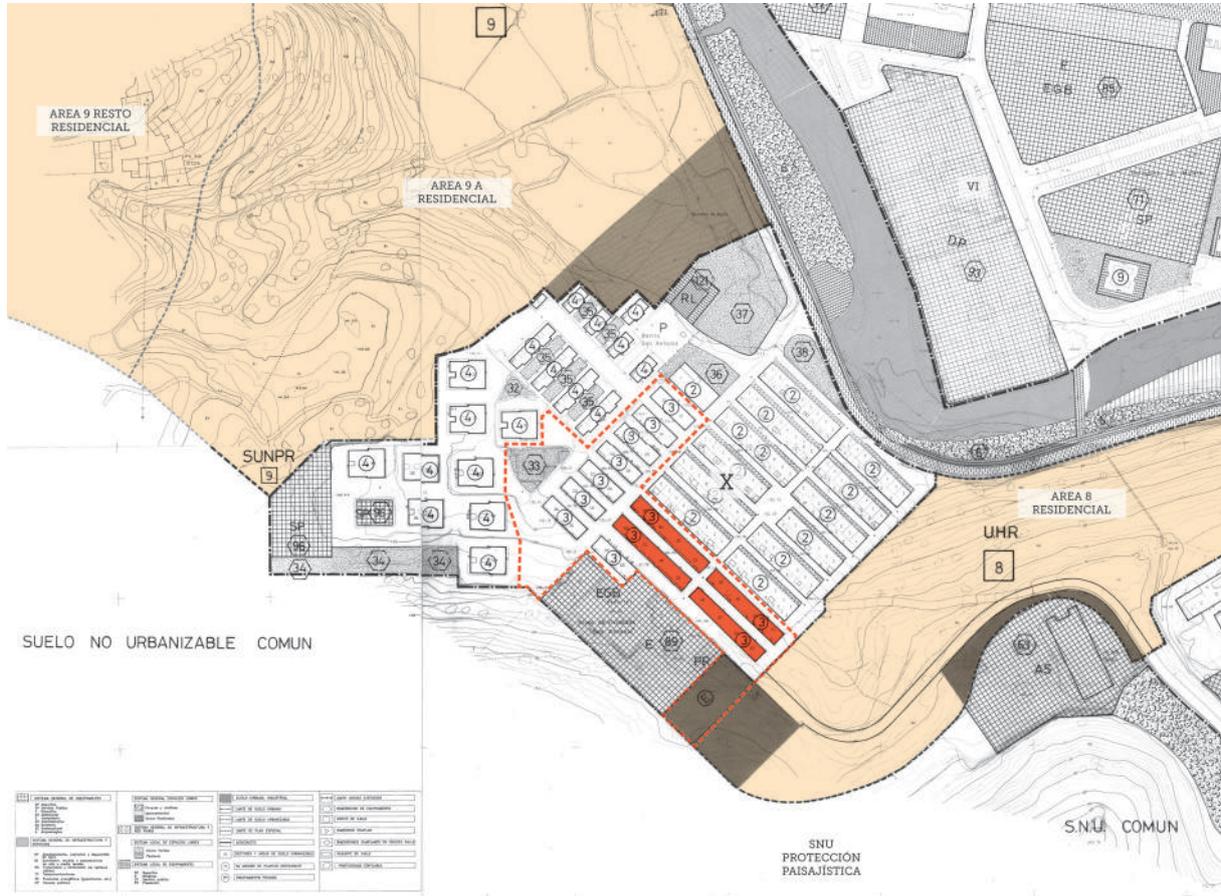
Edificaciones a intervenir sobre plano de calificación del PGOU de la Vall d'Uixó de 1.995

las edificaciones incluidas en el ámbito se establece una altura máxima de 3 plantas y 11 metros de altura.

Dentro del ámbito también se incluyen la zona verde nº33 del POGU, que actualmente es una plaza, y una equipamiento no desarrollado incluido en el Plan Parcial Área nº8 clasificado como Equipamiento educativo.

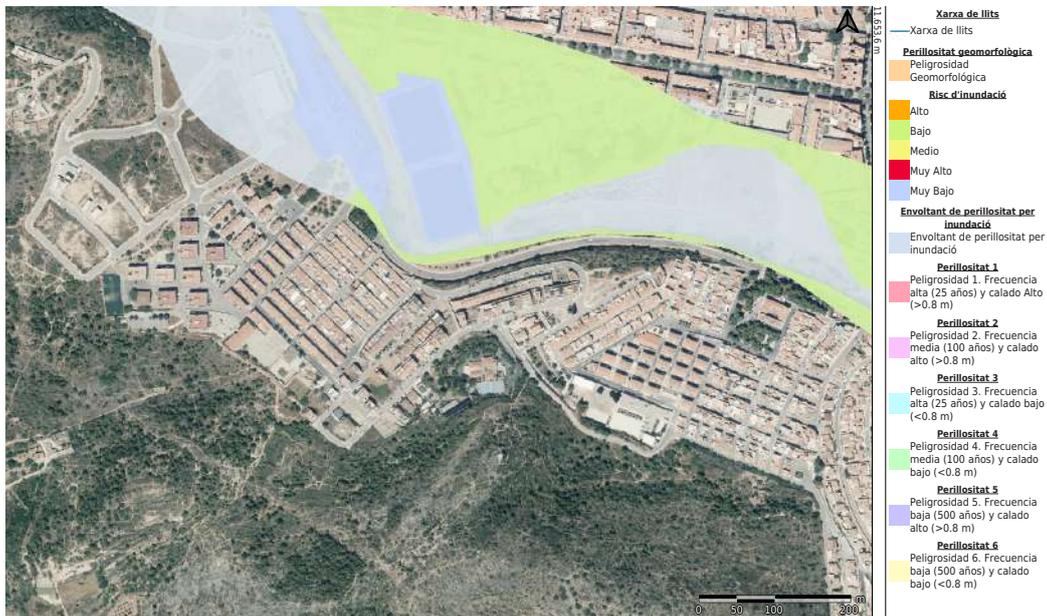
Afecciones PATRICOVA  
Fuente: visor gva

En relación al planeamiento sectorial se ha comprobado que no existen afecciones de ningún tipo correspondientes al Plan De Acción Territorial de Carácter Sectorial Sobre Prevención del Riesgo de Inundación en la Comunitat Valenciana **PATRICOVA**, al Plan

de Acción Territorial Forestal de la Comunitat Valenciana **PATFOR** y a las zonas de protección de avifauna.

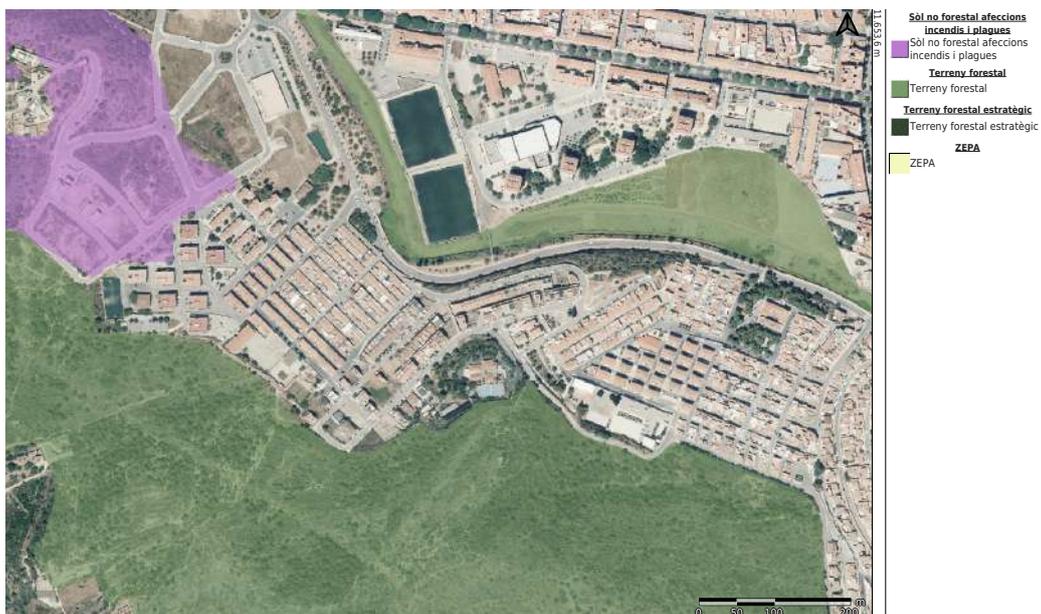
Afecciones PATFOR  
Fuente: visor gva

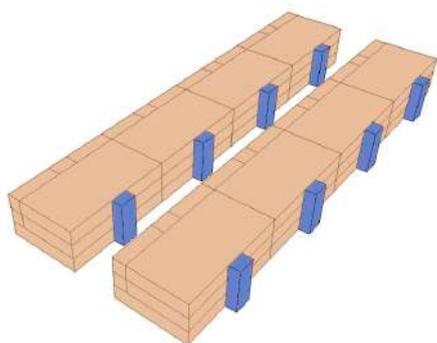
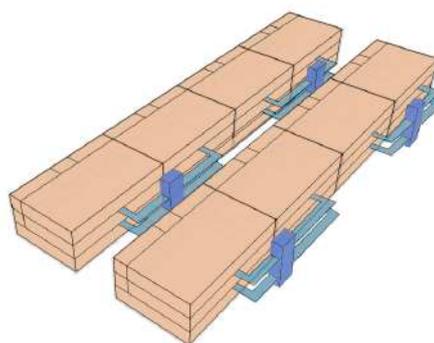
Comparativa instalación núcleos de ascensor

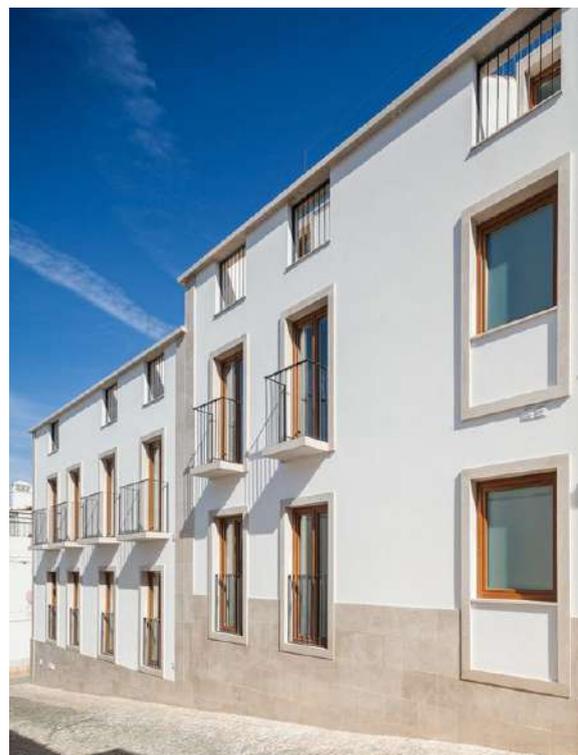
Simulación de rehabilitación de fachadas

-Todas las viviendas, además de la rehabilitación energética, se verán mejoradas a través de dos actuaciones. Bien por la retirada de elementos constructivos nocivos o en degradado estado de conservación y su reconstrucción o bien, por la ampliación uniforme de terrazas en aquellas viviendas que no tuvieran elementos extraños al origen.

Todo ello con el fin de alcanzar una equidad entre las personas vecinas aumentando las superficies de viviendas.

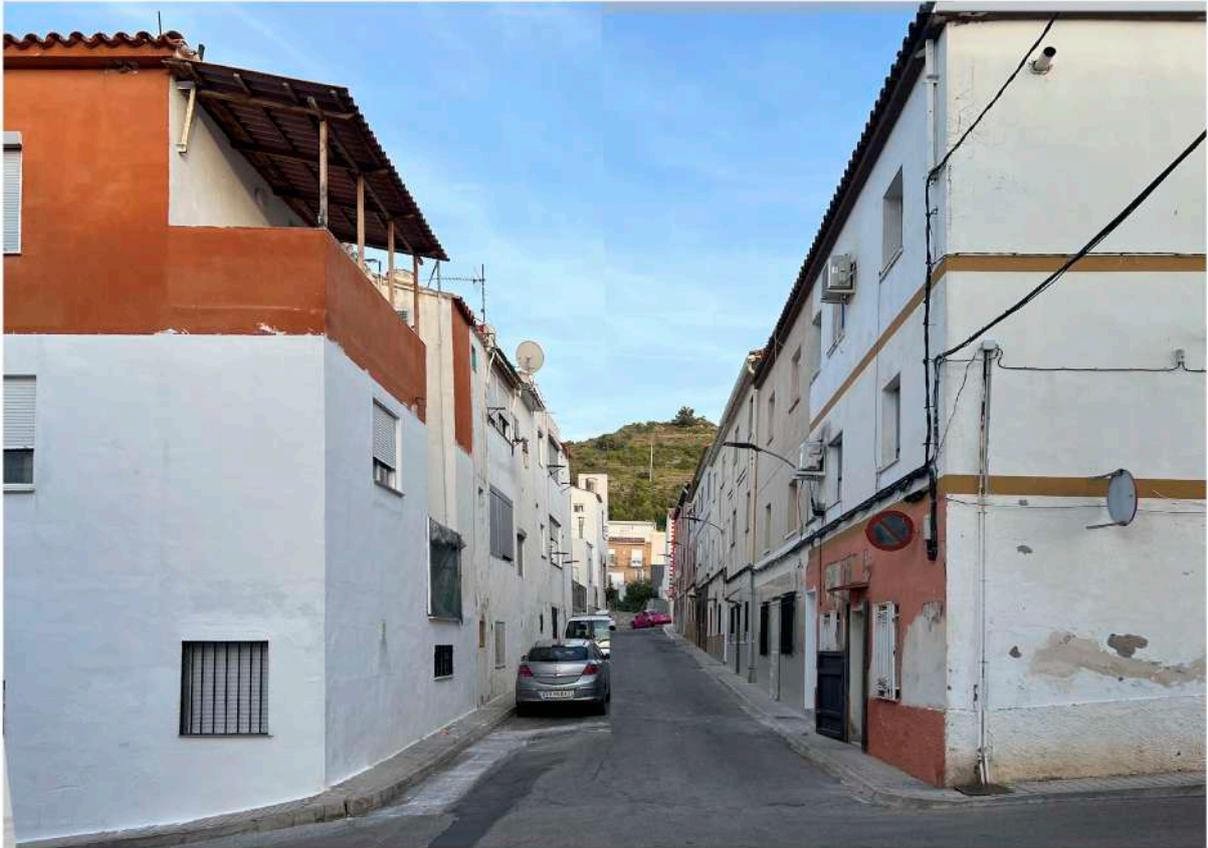
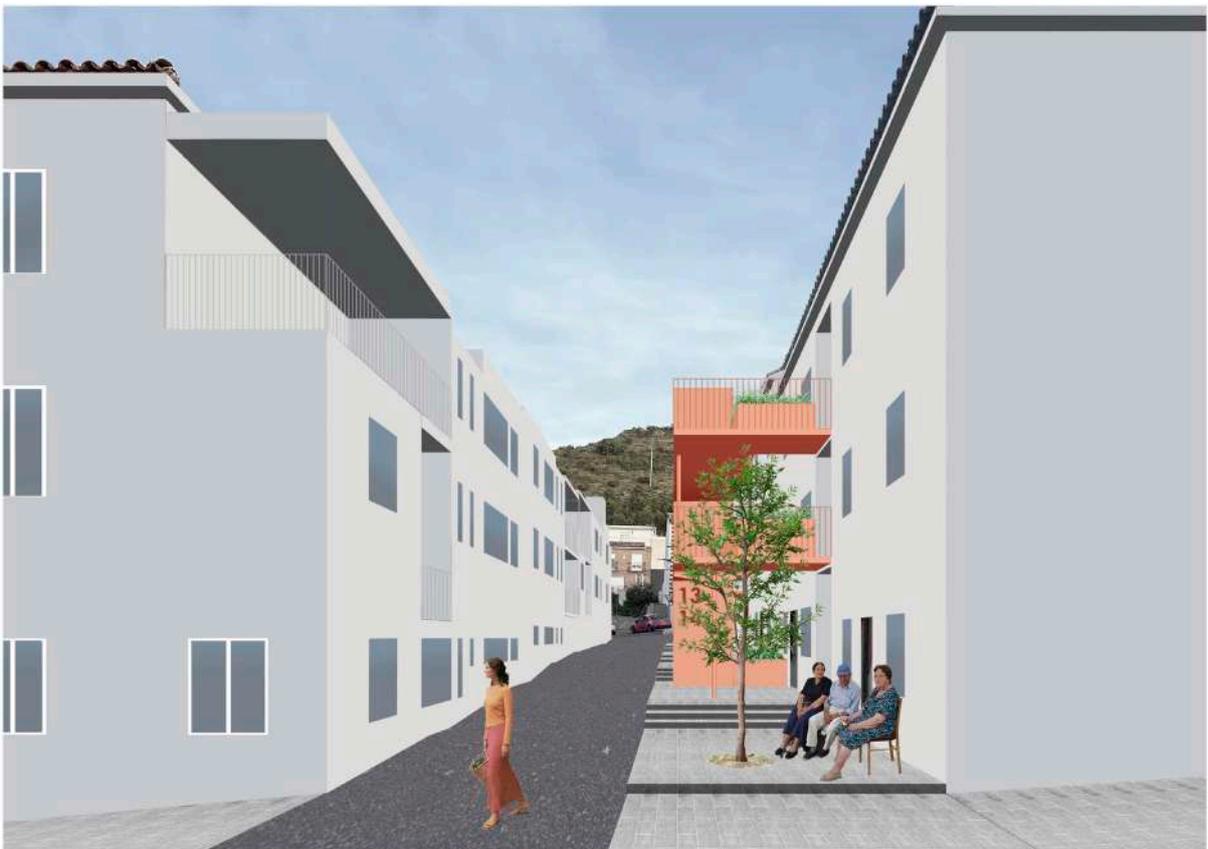
Simulación de reurbanización calle B e instalación de ascensores
