PLIEGO DE PRESCRIPCIONES TÉCNICAS PARA LA CONTRATACIÓN DEL SERVICIO CORRESPONDIENTE A LA VARADA DEL BUQUE DE COOPERACIÓN PESQUERA INTERMARES Y DE SU BUQUE AUXILIAR, EN EL PUERTO BASE DE VIGO Y/O ALREDEDORES HASTA UN RADIO DE 25 MILLAS NÁUTICAS, PARA RENOVACIÓN DE CERTIFICACIONES Y REALIZACIÓN DE MANTENIMIENTOS Y REPARACIONES, A ADJUDICAR POR PROCEDIMIENTO ABIERTO.

REF: TEC0004779

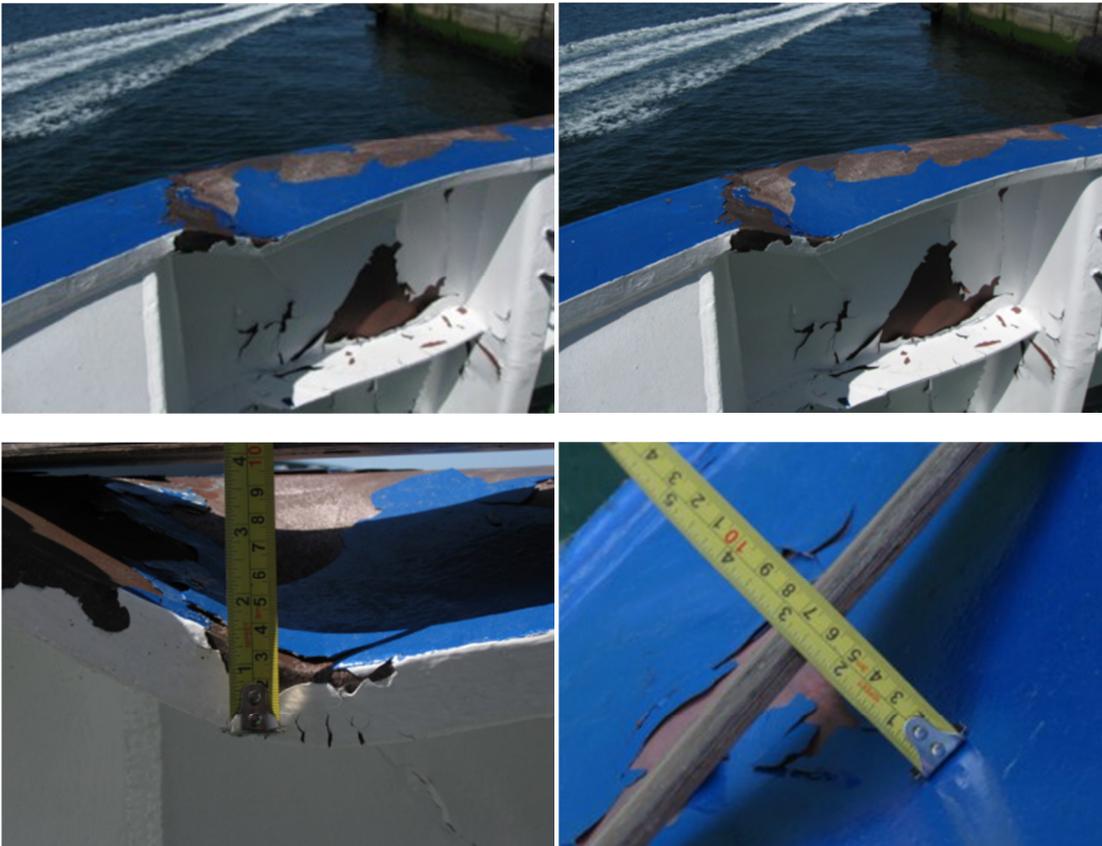
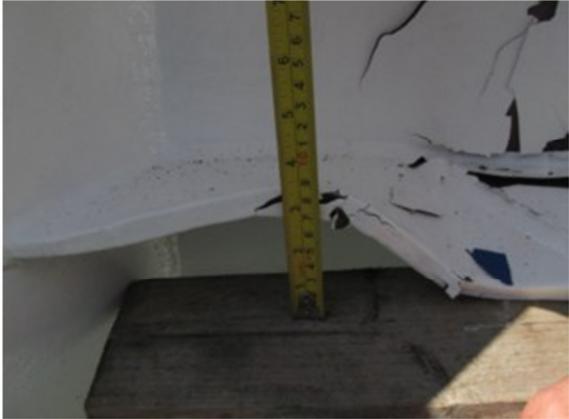
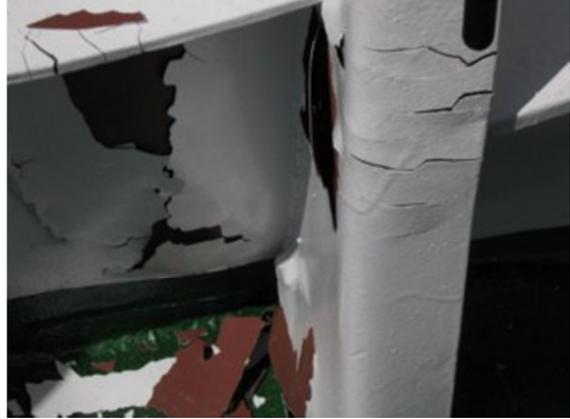
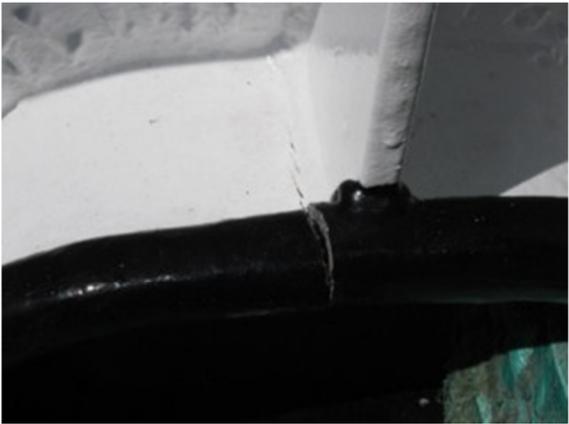
Abolladuras, doblamiento de refuerzos y rotura de gatera en zona de popa estribor:

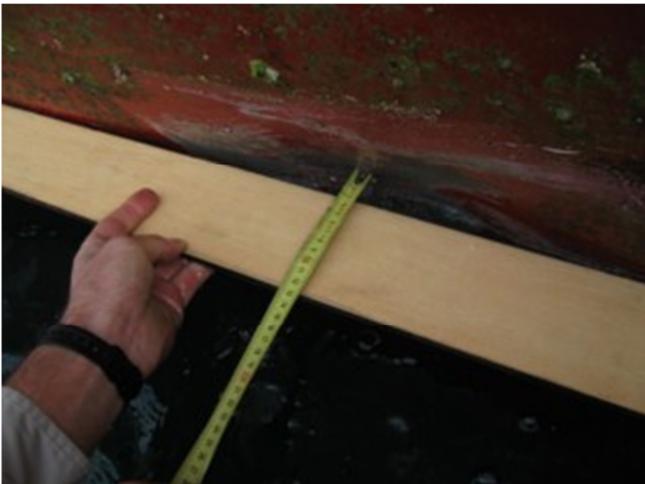
PUNTO 2)

Abolladura en casco costado de Er, cuaderna 84, a la altura de local de gimnasio de unos 3 cm de flecha y 30 cm de longitud:

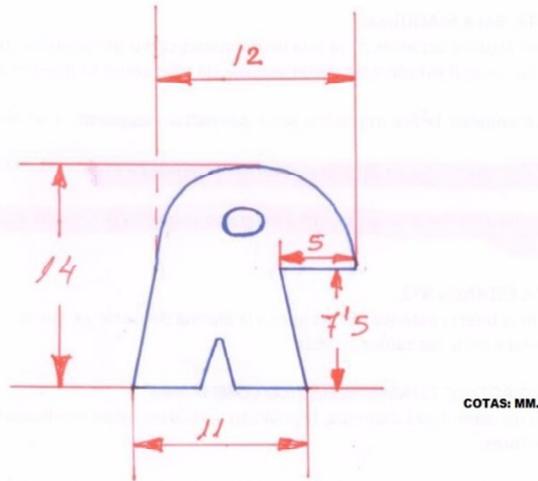
JUNTAS PORTILLOS CTAS. TOLDILLA Y CASTILLO.

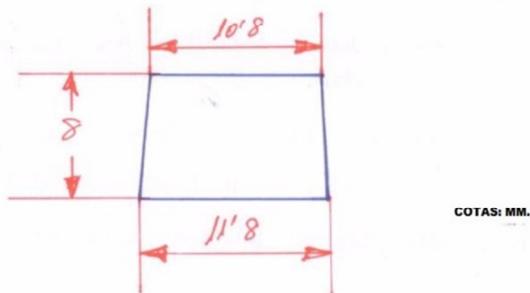
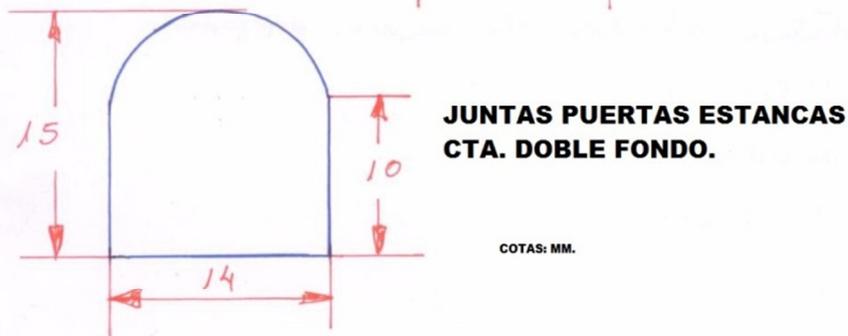
JUNTAS PORTILLOS CTA. SUPERIOR
