PROYECTO BÁSICO Y DE EJECUCIÓN:
AVENIDA DE CASADO DEL AUSAZ 27-29, PALENCIA

OBRAS DE SUSTITUCIÓN DE CARPINTERÍA EXTERIOR DE LA DELEGACIÓN TERRITORIAL DE LA JUNTA DE CASTILLA Y LEÓN EN PALENCIA

ESTADO REFORMADO: USOS Y ACTUACIONES
PLANTA BAJA

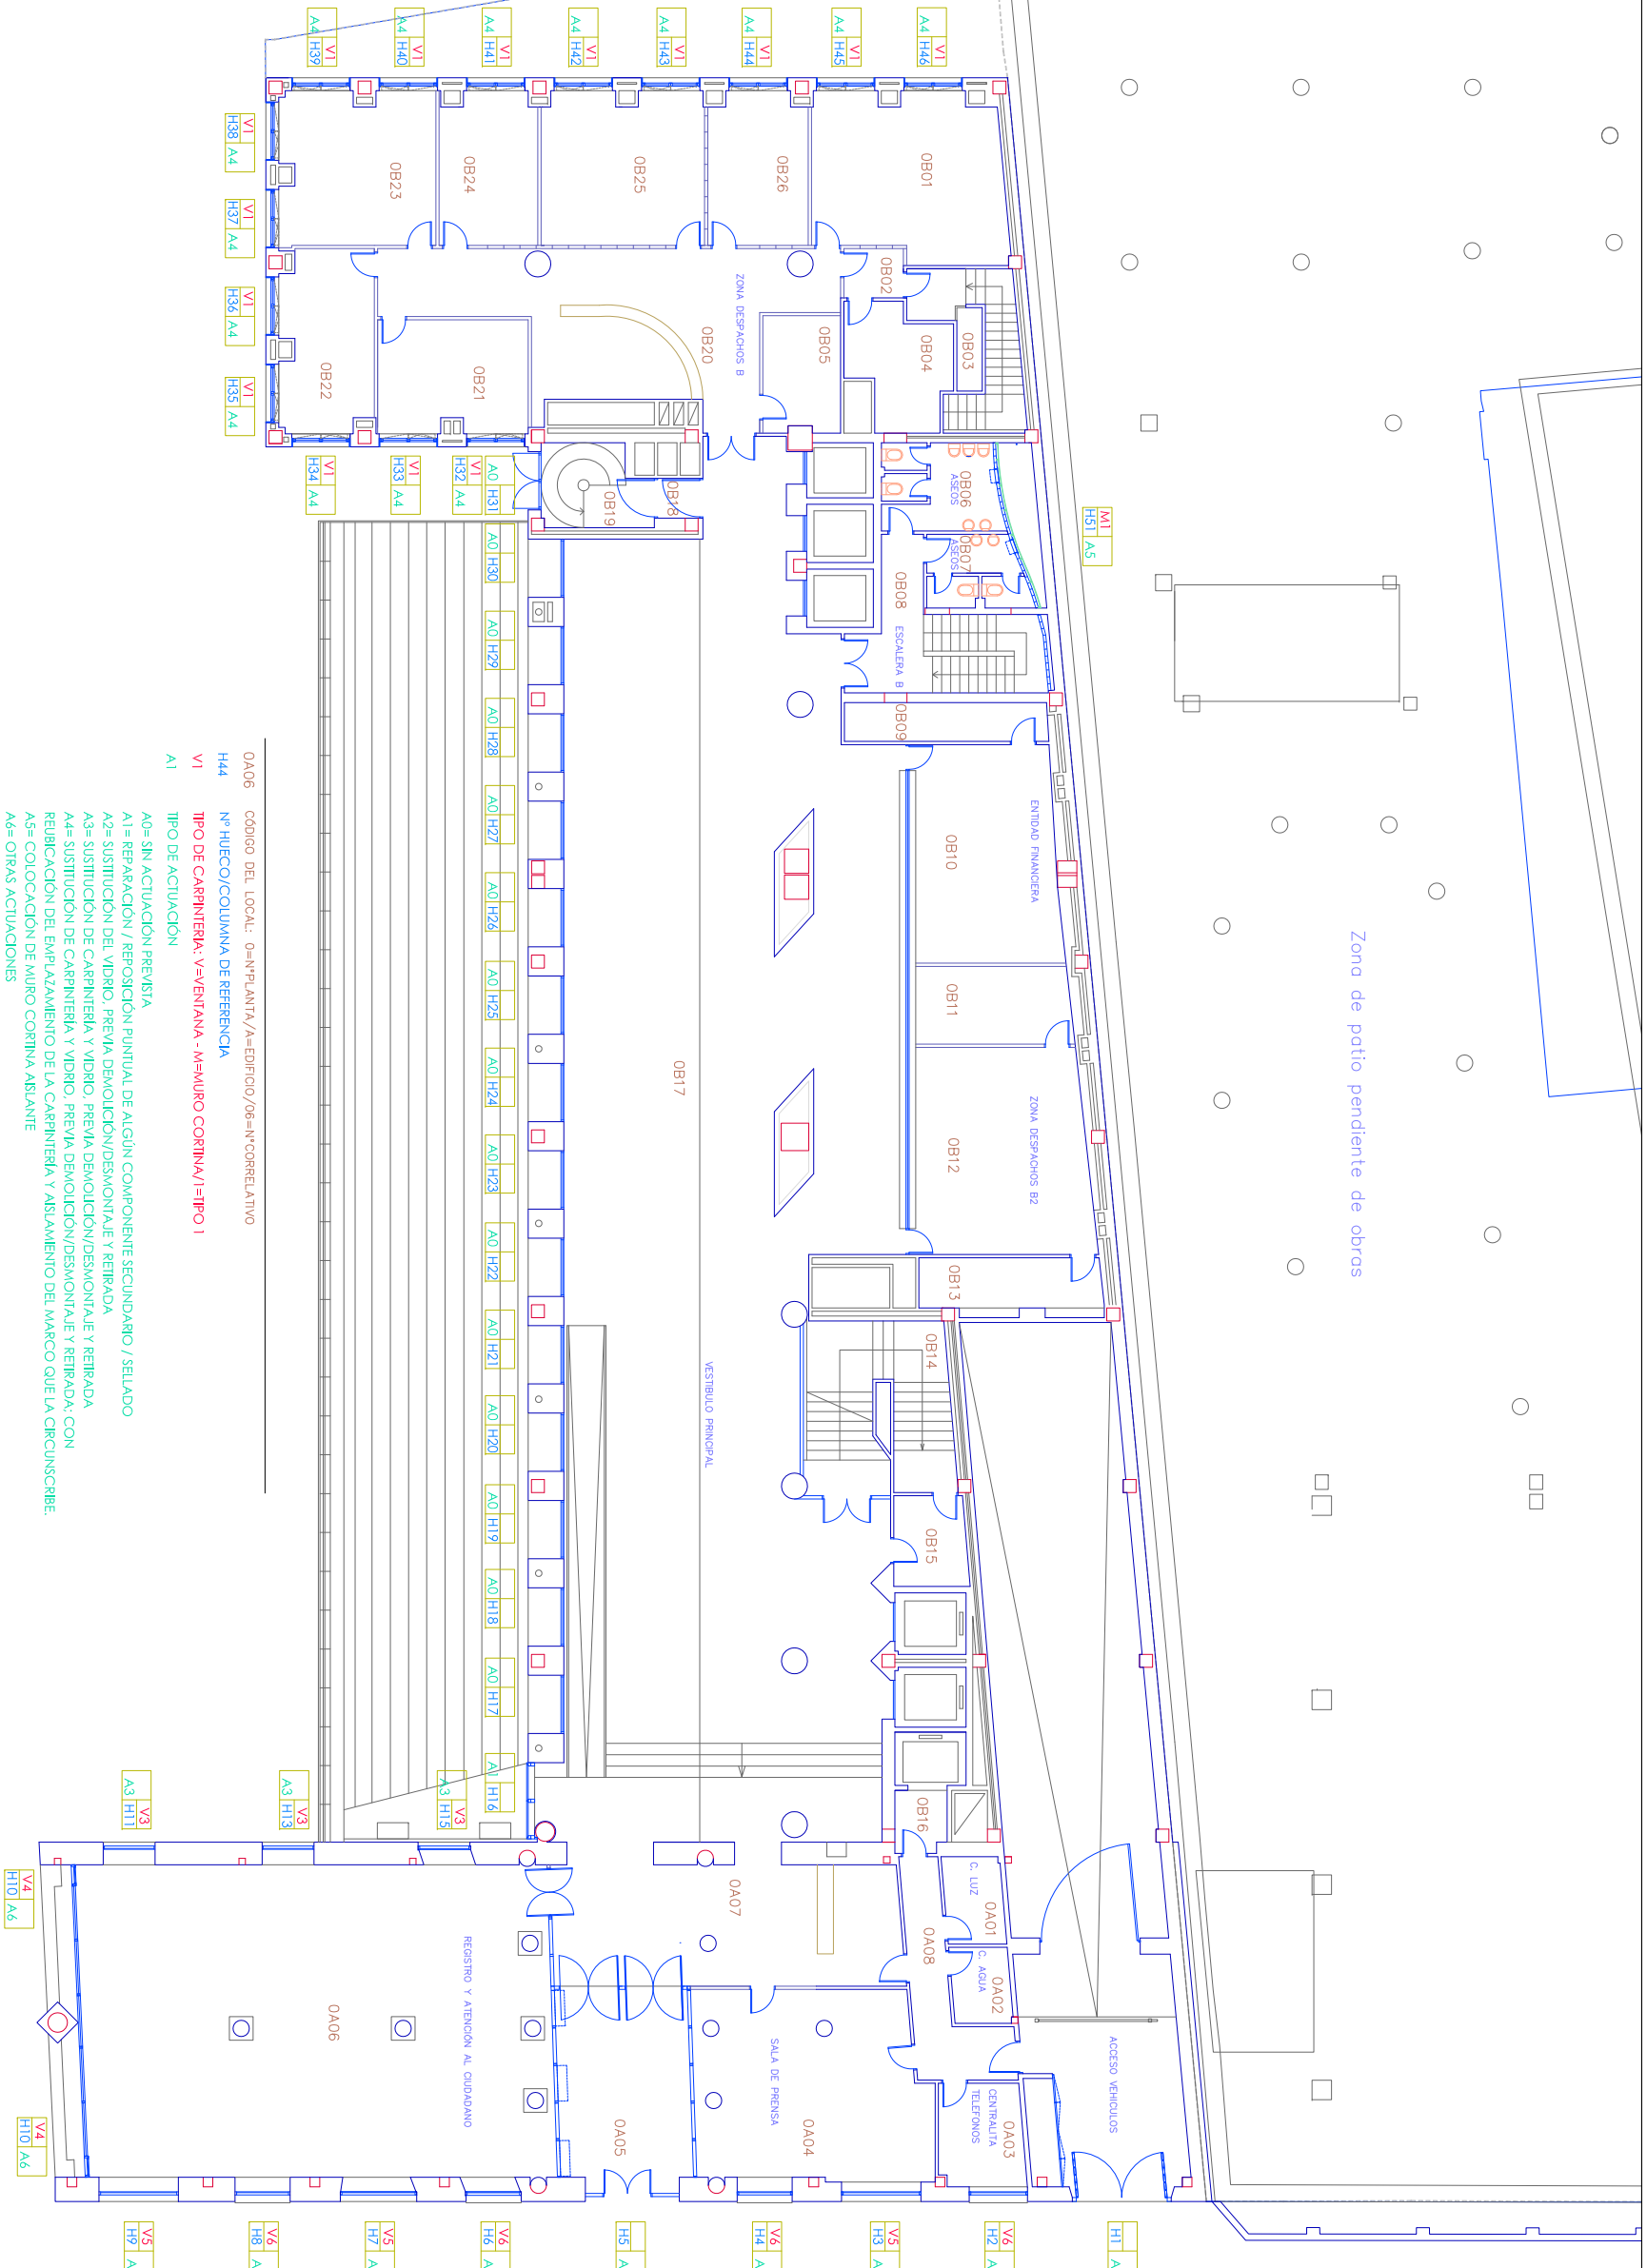
- 0A06 CODIGO DEL LOCAL: 0=NºPLANTA/A=EDIFICIO/06=NºCORRELATIVO
- H44 Nº HUECO/COLUMNA DE REFERENCIA
- VI TIPO DE CARPINTERIA: V=VENTANA - M=MURO CORTINA/I=TIPO 1
- A1 TIPO DE ACTUACIÓN
- A0= SIN ACTUACIÓN PREVISTA
- A1= REPARACIÓN / REPOSICIÓN PUNTUAL DE ALGÚN COMPONENTE SECUNDARIO / SELADO
- A2= SUSTITUCIÓN DEL VIDRIO. PREVIA DEMOLICIÓN/DESMONTAJE Y RETIRADA
- A3= SUSTITUCIÓN DE CARPINTERÍA Y VIDRIO. PREVIA DEMOLICIÓN/DESMONTAJE Y RETIRADA
- A4= SUSTITUCIÓN DE CARPINTERÍA Y VIDRIO. PREVIA DEMOLICIÓN/DESMONTAJE Y RETIRADA; CON REubicACIÓN DEL EMPUJAMIENTO DE LA CARPINTERÍA Y AISLAMIENTO DEL MARCO QUE LA CIRCUNSCRIBE.
- A5= COLOCACIÓN DE MURO CONTINUA AISLANTE
- A6= OTRAS ACTUACIONES

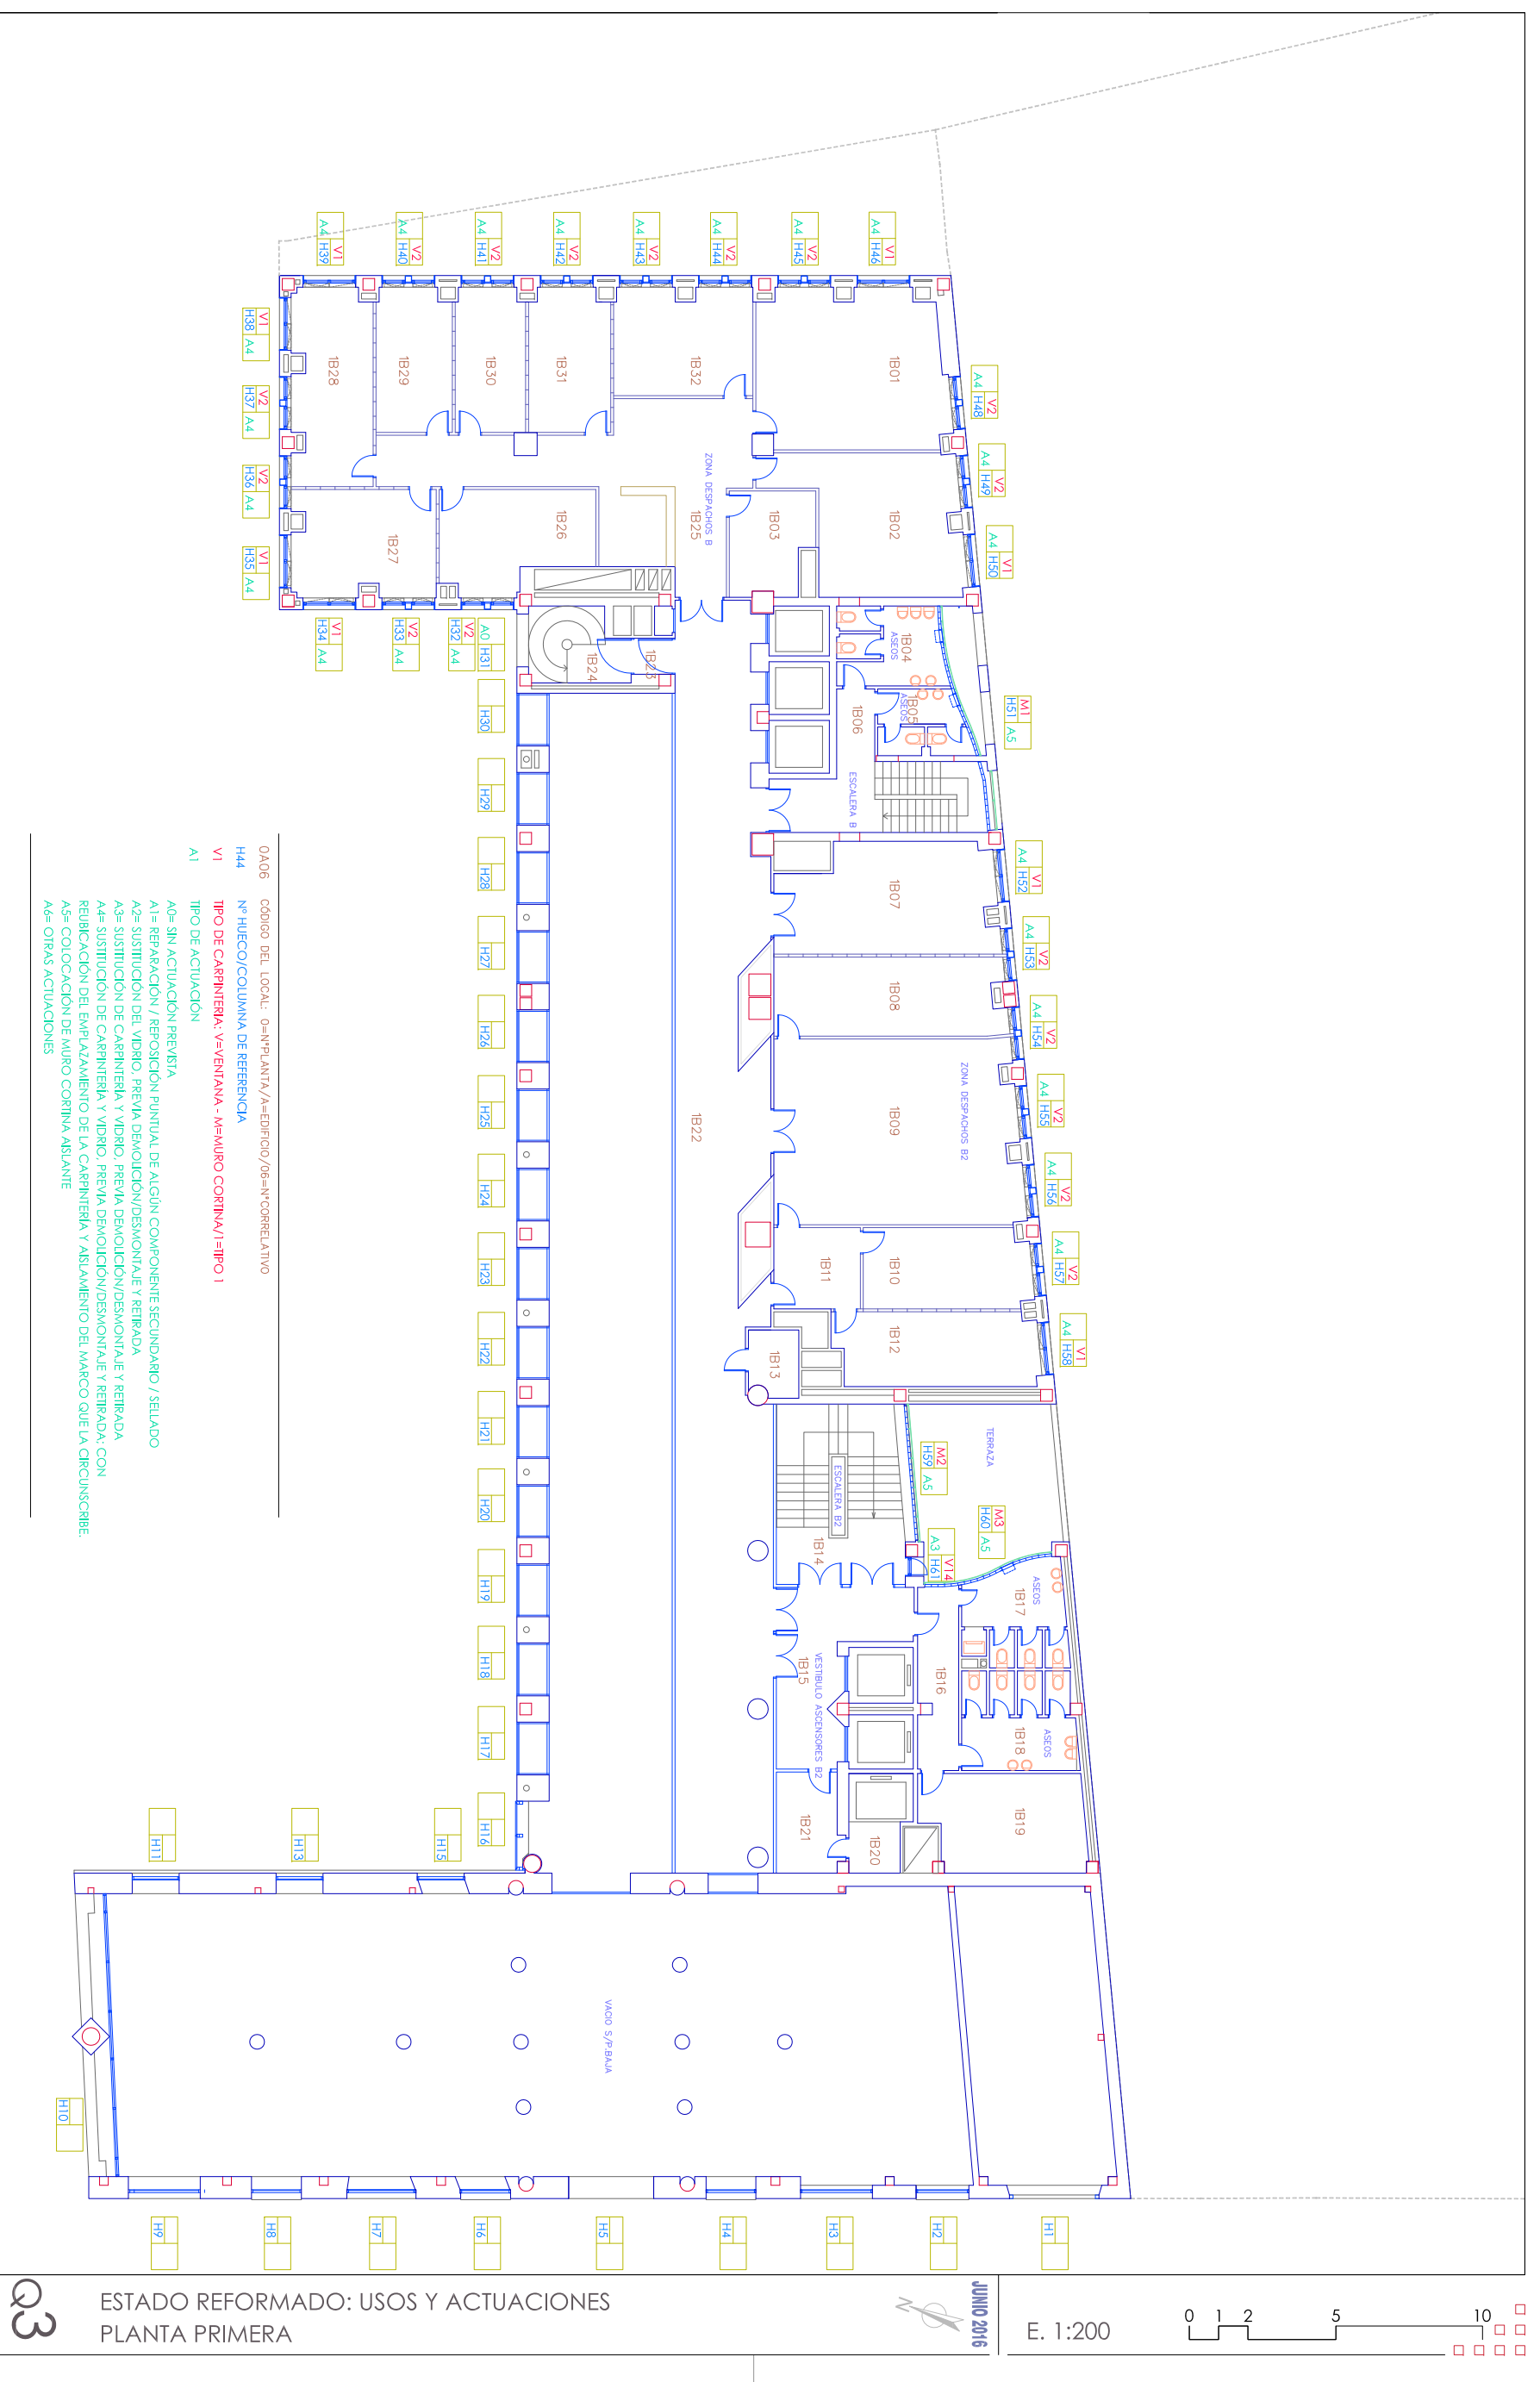
ESTADO REFORMADO: USOS Y ACTUACIONES
PLANTA PRIMERA

0A06	CODIGO DEL LOCAL: 0=N°PLANTA/A=EDIFICIO/06=N°CORRELATIVO
H44	N° HUECO/COLUMNA DE REFERENCIA
V1	TIPO DE CARPINTERIA: V=VENTANA - M=MURO CORTINA/I=TIPO 1
A1	TIPO DE ACTUACIÓN

A0= SIN ACTUACIÓN PREVISTA
 A1= REPARACIÓN / REPOSICIÓN PUNTUAL DE ALGÚN COMPONENTE SECUNDARIO / SELLADO
 A2= SUSTITUCIÓN DEL VIDRIO, PREVENIA DEMOLICIÓN/DESMONTAJE Y RETIRADA
 A3= SUSTITUCIÓN DE CARPINTERÍA Y VIDRIO, PREVENIA DEMOLICIÓN/DESMONTAJE Y RETIRADA
 A4= SUSTITUCIÓN DE CARPINTERÍA Y VIDRIO, PREVENIA DEMOLICIÓN/DESMONTAJE Y RETIRADA, CON REUBICACIÓN DEL EMPLAZAMIENTO DE LA CARPINTERÍA Y AISLAMIENTO DEL MARCO QUE LA CIRCUNSCRIBE.
 A5= COLOCACIÓN DE MURO CORTINA AISLANTE
 A6= OTRAS ACTUACIONES

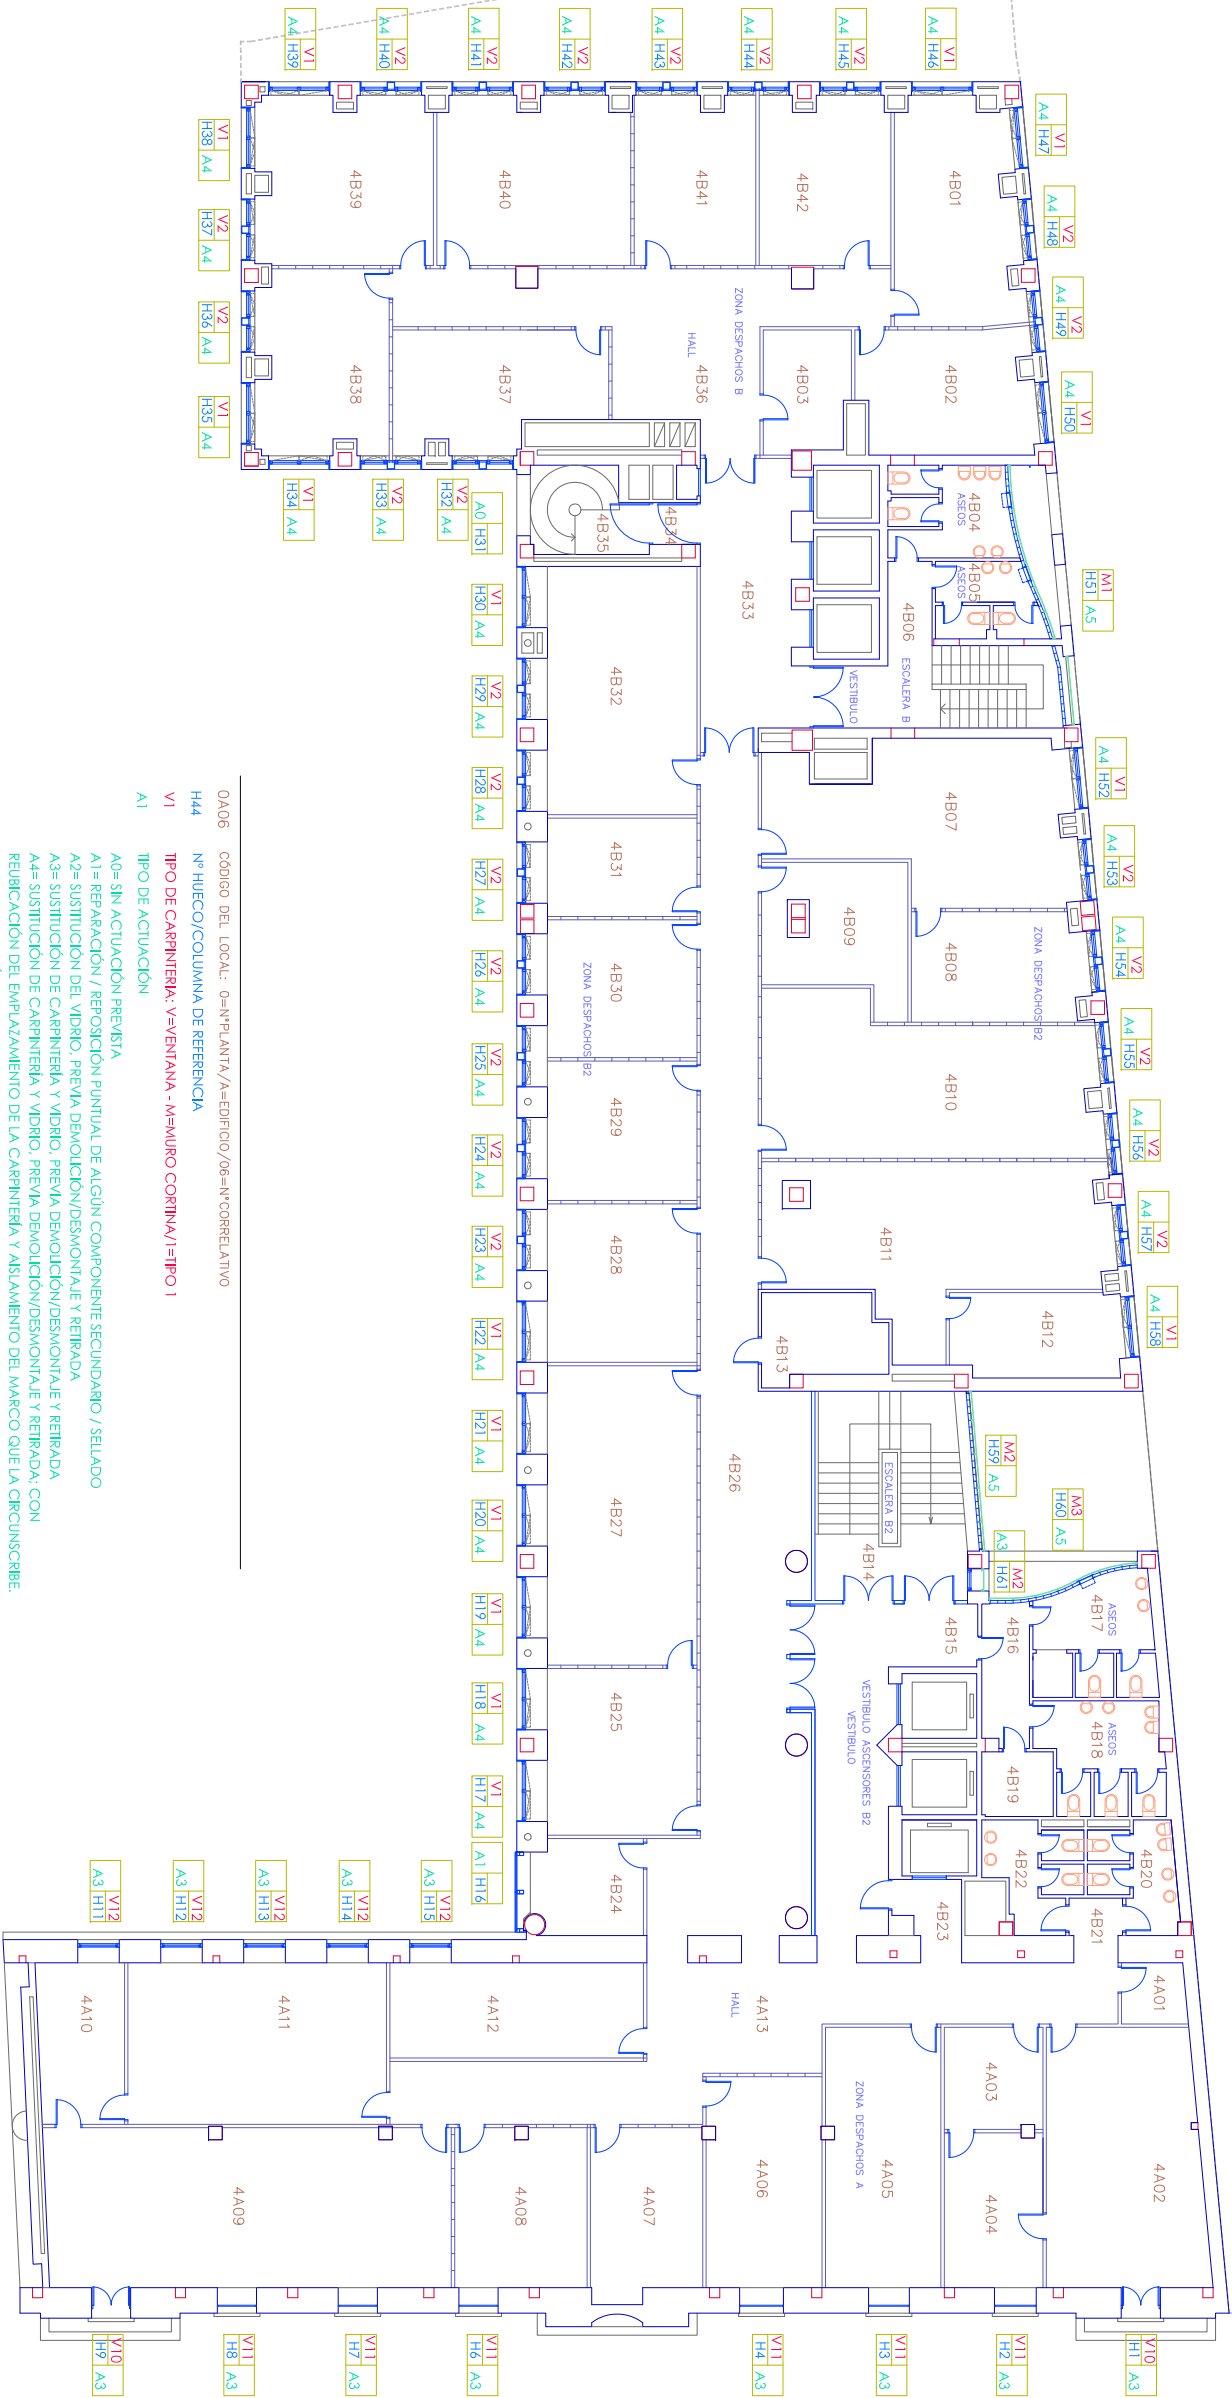
ESTADO REFORMADO: USOS Y ACTUACIONES
PLANTA CUARTA

- 0A06 CODIGO DEL LOCAL: 0=NºPLANTA/A=EDIFICIO/06=NºCORRELATIVO
- H44 Nº HUECO/COLUMNA DE REFERENCIA
- V1 TIPO DE CARPINTERIA: V=VENTANA - M=MURO CORTINA/I=TIPO 1
- A1 TIPO DE ACTUACIÓN
- A0= SIN ACTUACIÓN PREVISTA
- A1= REPARACIÓN / REPOSICIÓN PUNTUAL DE ALGÚN COMPONENTE SECUNDARIO / SELADO
- A2= SUSTITUCIÓN DEL VIDRIO. PREVIA DEMOLICIÓN/DESMONTAJE Y RETIRADA
- A3= SUSTITUCIÓN DE CARPINTERÍA Y VIDRIO. PREVIA DEMOLICIÓN/DESMONTAJE Y RETIRADA
- A4= SUSTITUCIÓN DE CARPINTERÍA Y VIDRIO. PREVIA DEMOLICIÓN/DESMONTAJE Y RETIRADA. CON REubicACIÓN DEL EMPUJAMIENTO DE LA CARPINTERÍA Y AISLAMIENTO DEL MARCO QUE LA CIRCUNSCRIBE.
- A5= COLOCACIÓN DE MURO CORTINA AISLANTE
- A6= OTRAS ACTUACIONES

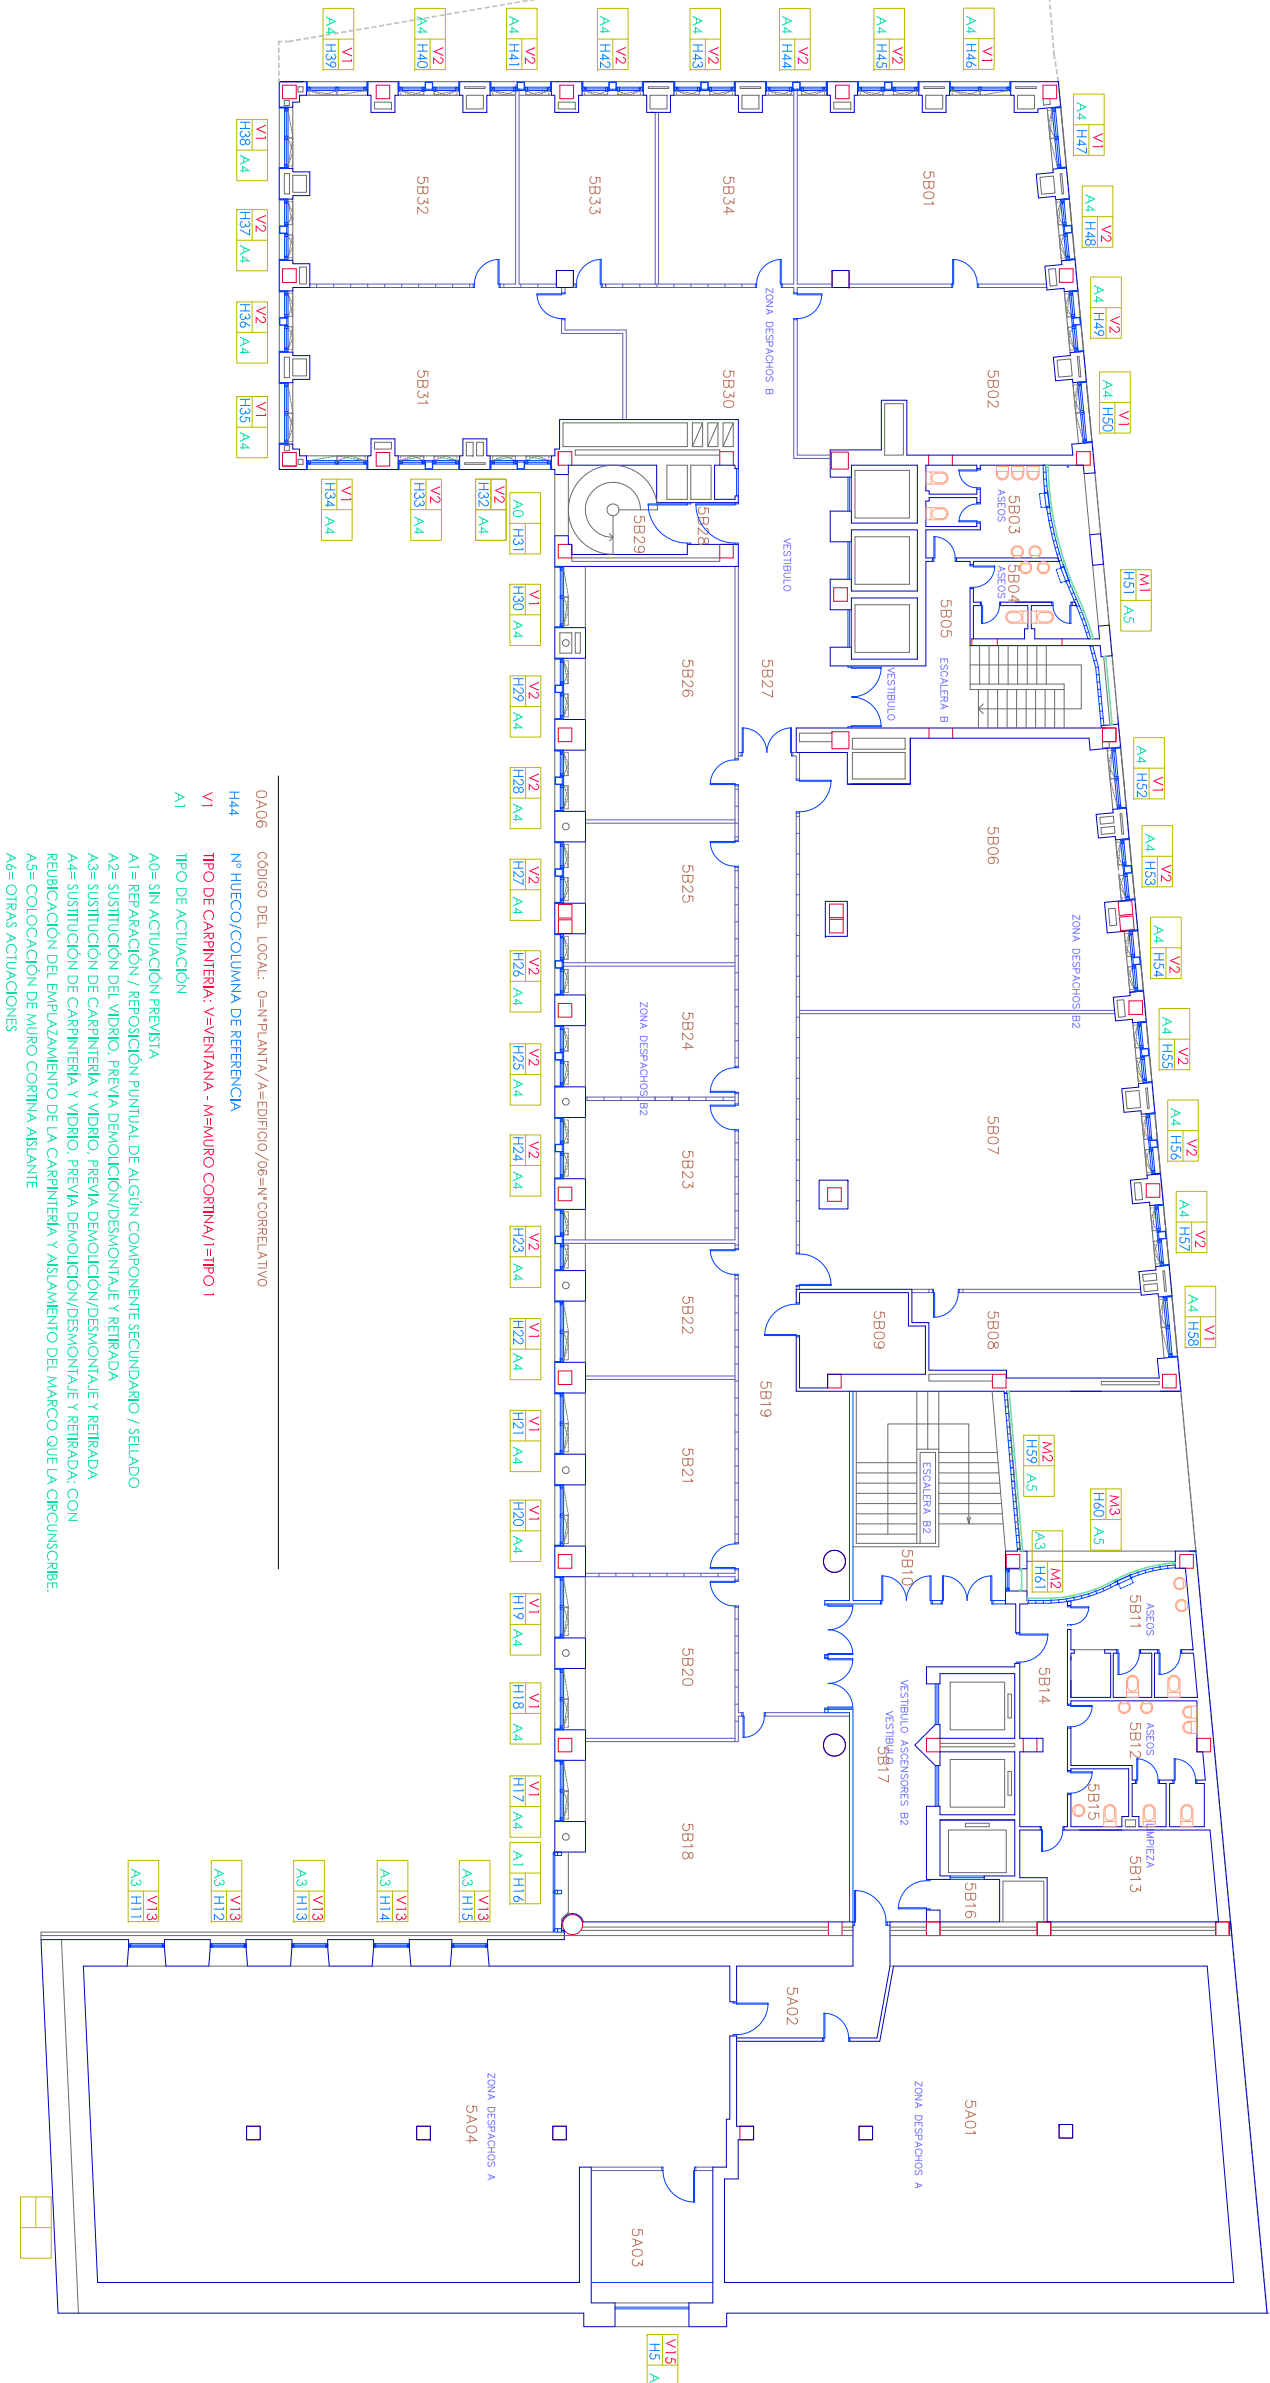
ESTADO REFORMADO: USOS Y ACTUACIONES
PLANTA QUINTA

- 0A06 CODIGO DEL LOCAL: 0=Nº PLANTA / A=EDIFICIO / 06=Nº CORRELATIVO
- H44 Nº HUECO/COLUMNA DE REFERENCIA
- VI TIPO DE CARPINTERÍA: V=VENTANA - M=MURO CORTINA / I=TIPO 1
- A1 TIPO DE ACTUACIÓN
- A0= SIN ACTUACIÓN PREVISTA
- A1= REPARACIÓN / REPOSICIÓN PUNTUAL DE ALGÚN COMPONENTE SECUNDARIO / SELADO
- A2= SUSTITUCIÓN DEL VIDRIO. PREVIA DEMOLICIÓN/DESMONTAJE Y RETIRADA
- A3= SUSTITUCIÓN DE CARPINTERÍA Y VIDRIO. PREVIA DEMOLICIÓN/DESMONTAJE Y RETIRADA
- A4= SUSTITUCIÓN DE CARPINTERÍA Y VIDRIO. PREVIA DEMOLICIÓN/DESMONTAJE Y RETIRADA. CON REUBICACIÓN DEL EMPUJAMIENTO DE LA CARPINTERÍA Y AISLAMIENTO DEL MARCO QUE LA CIRCUNSCRIBE.
- A5= COLOCACIÓN DE MURO CORTINA AISLANTE
- A6= OTRAS ACTUACIONES

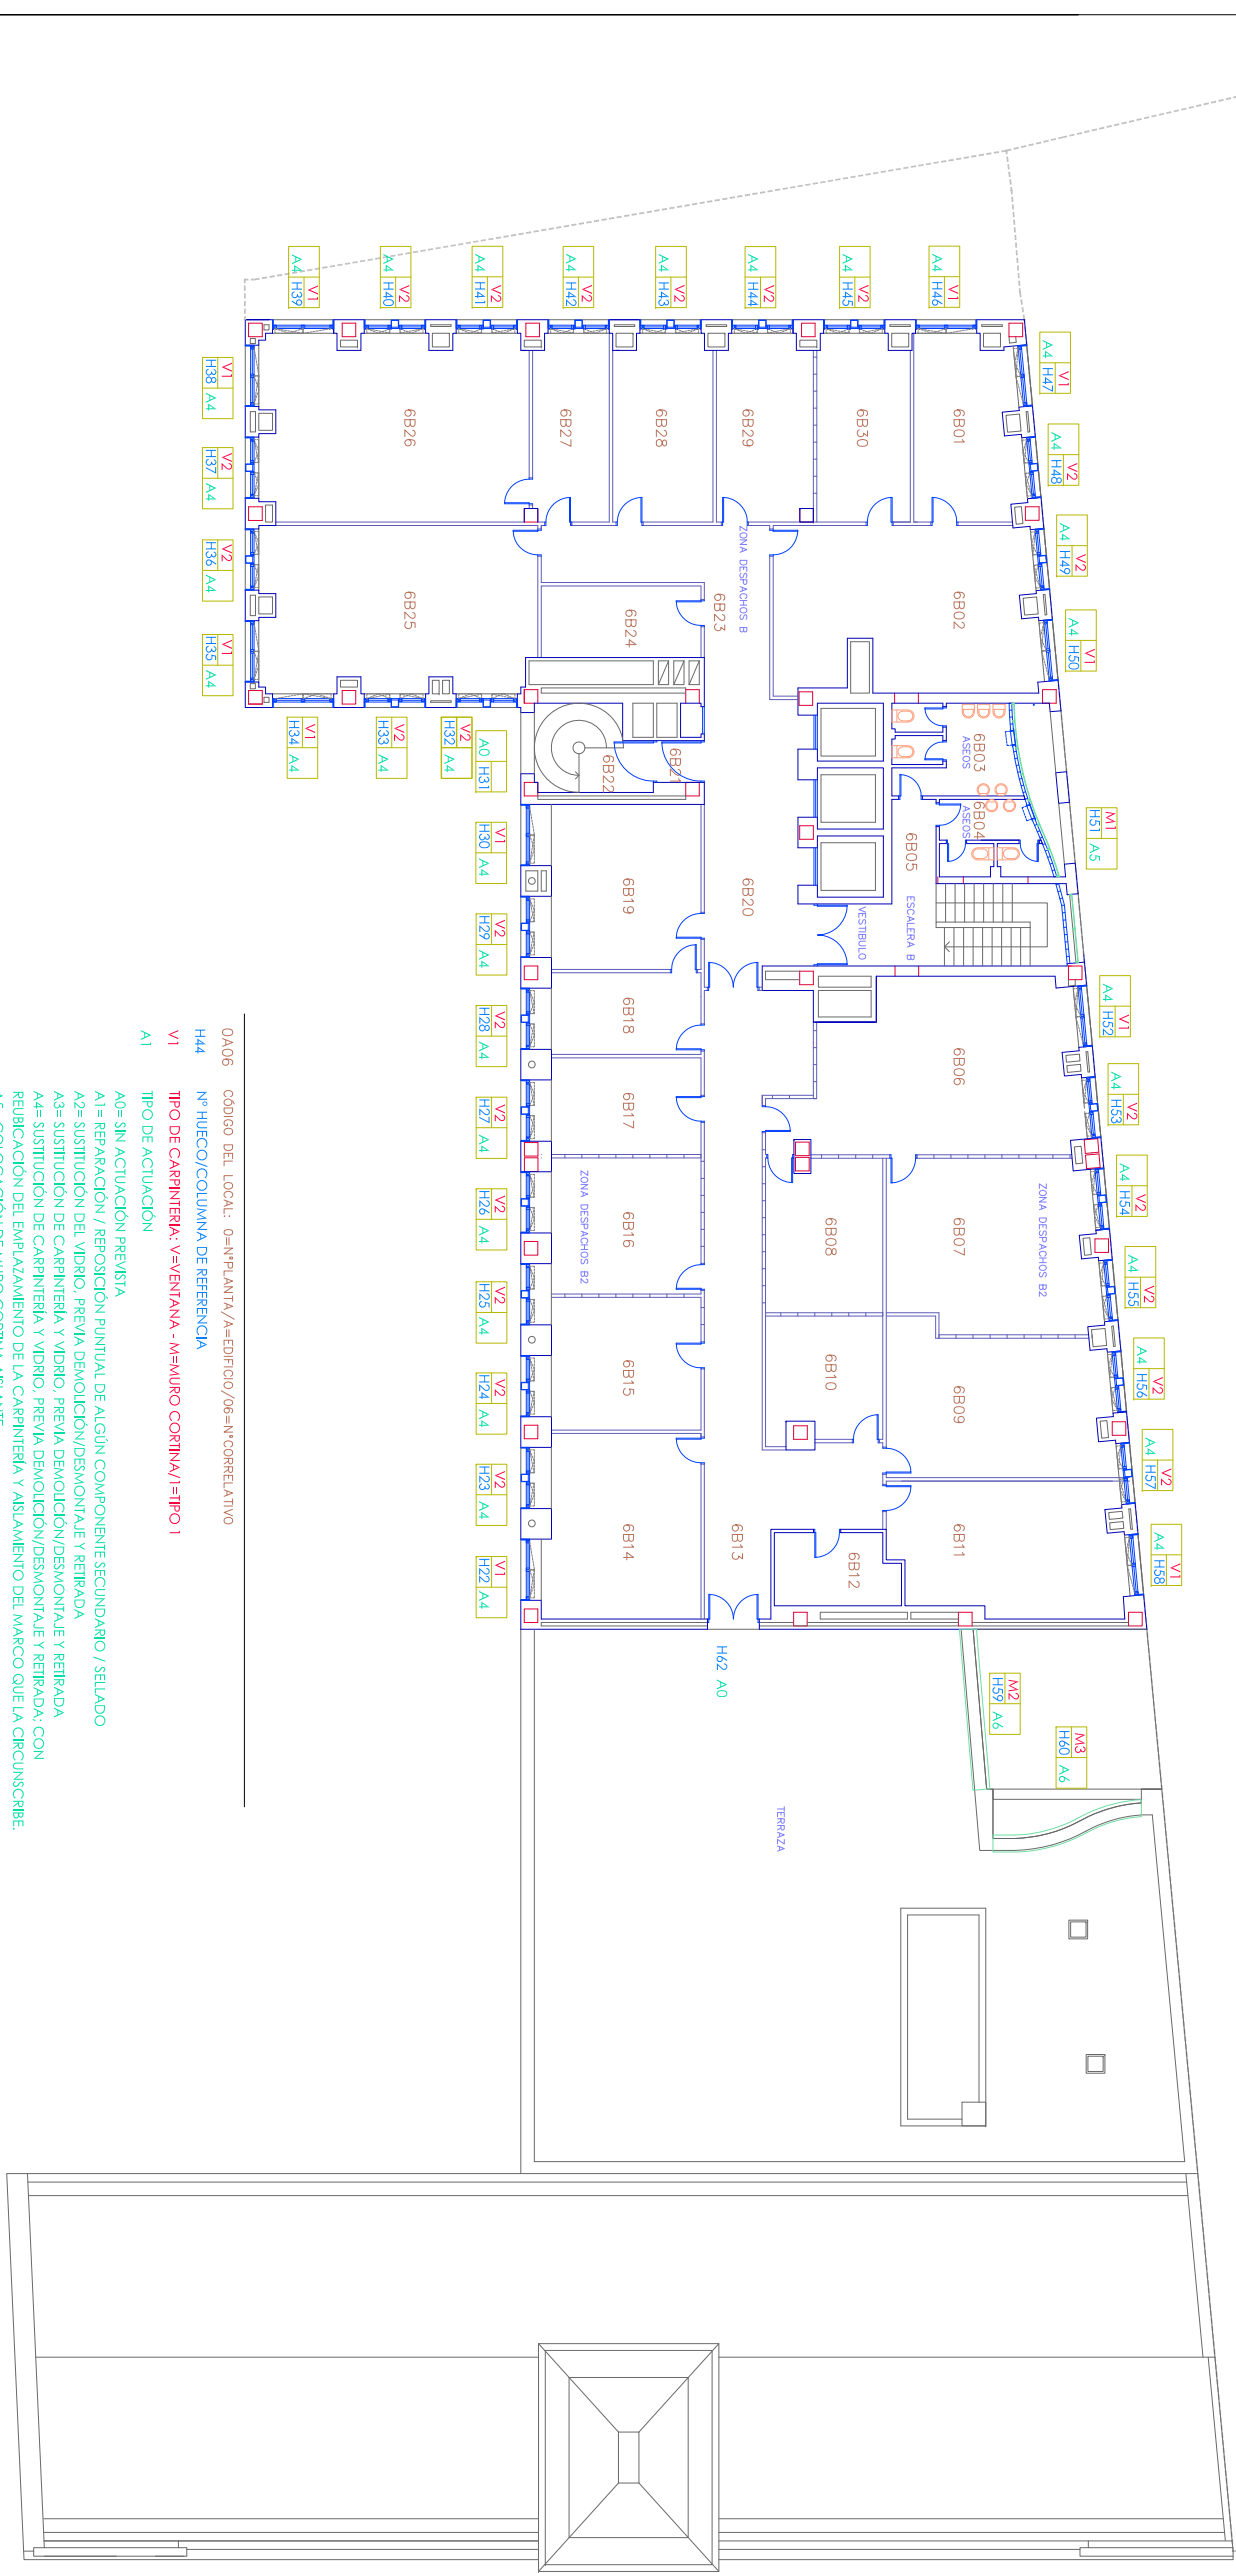
ESTADO REFORMADO: USOS Y ACTUACIONES
PLANTA SEXTA

- 0A06 CODIGO DEL LOCAL: 0=NºPLANTA/A=EDIFICIO/06=NºCORRELATIVO
- H44 Nº HUECO/COLUMNA DE REFERENCIA
- V1 TIPO DE CARPINTERÍA: V=VENTANA - M=MURO CORTINA/I=TIPO 1
- A1 TIPO DE ACTUACIÓN
- A0= SIN ACTUACIÓN PREVISTA
- A1= REPARACIÓN / REPOSICIÓN PUNTUAL DE ALGÚN COMPONENTE SECUNDARIO / SELADO
- A2= SUSTITUCIÓN DEL VIDRIO. PREVIA DEMOLICIÓN/DESMONTAJE Y RETIRADA
- A3= SUSTITUCIÓN DE CARPINTERÍA Y VIDRIO. PREVIA DEMOLICIÓN/DESMONTAJE Y RETIRADA
- A4= SUSTITUCIÓN DE CARPINTERÍA Y VIDRIO. PREVIA DEMOLICIÓN/DESMONTAJE Y RETIRADA; CON REubicACIÓN DEL EMPUJAMIENTO DE LA CARPINTERÍA Y AISLAMIENTO DEL MARCO QUE LA CIRCUNSCRIBE.
- A5= COLOCACIÓN DE MURO CORTINA AISLANTE
- A6= OTRAS ACTUACIONES

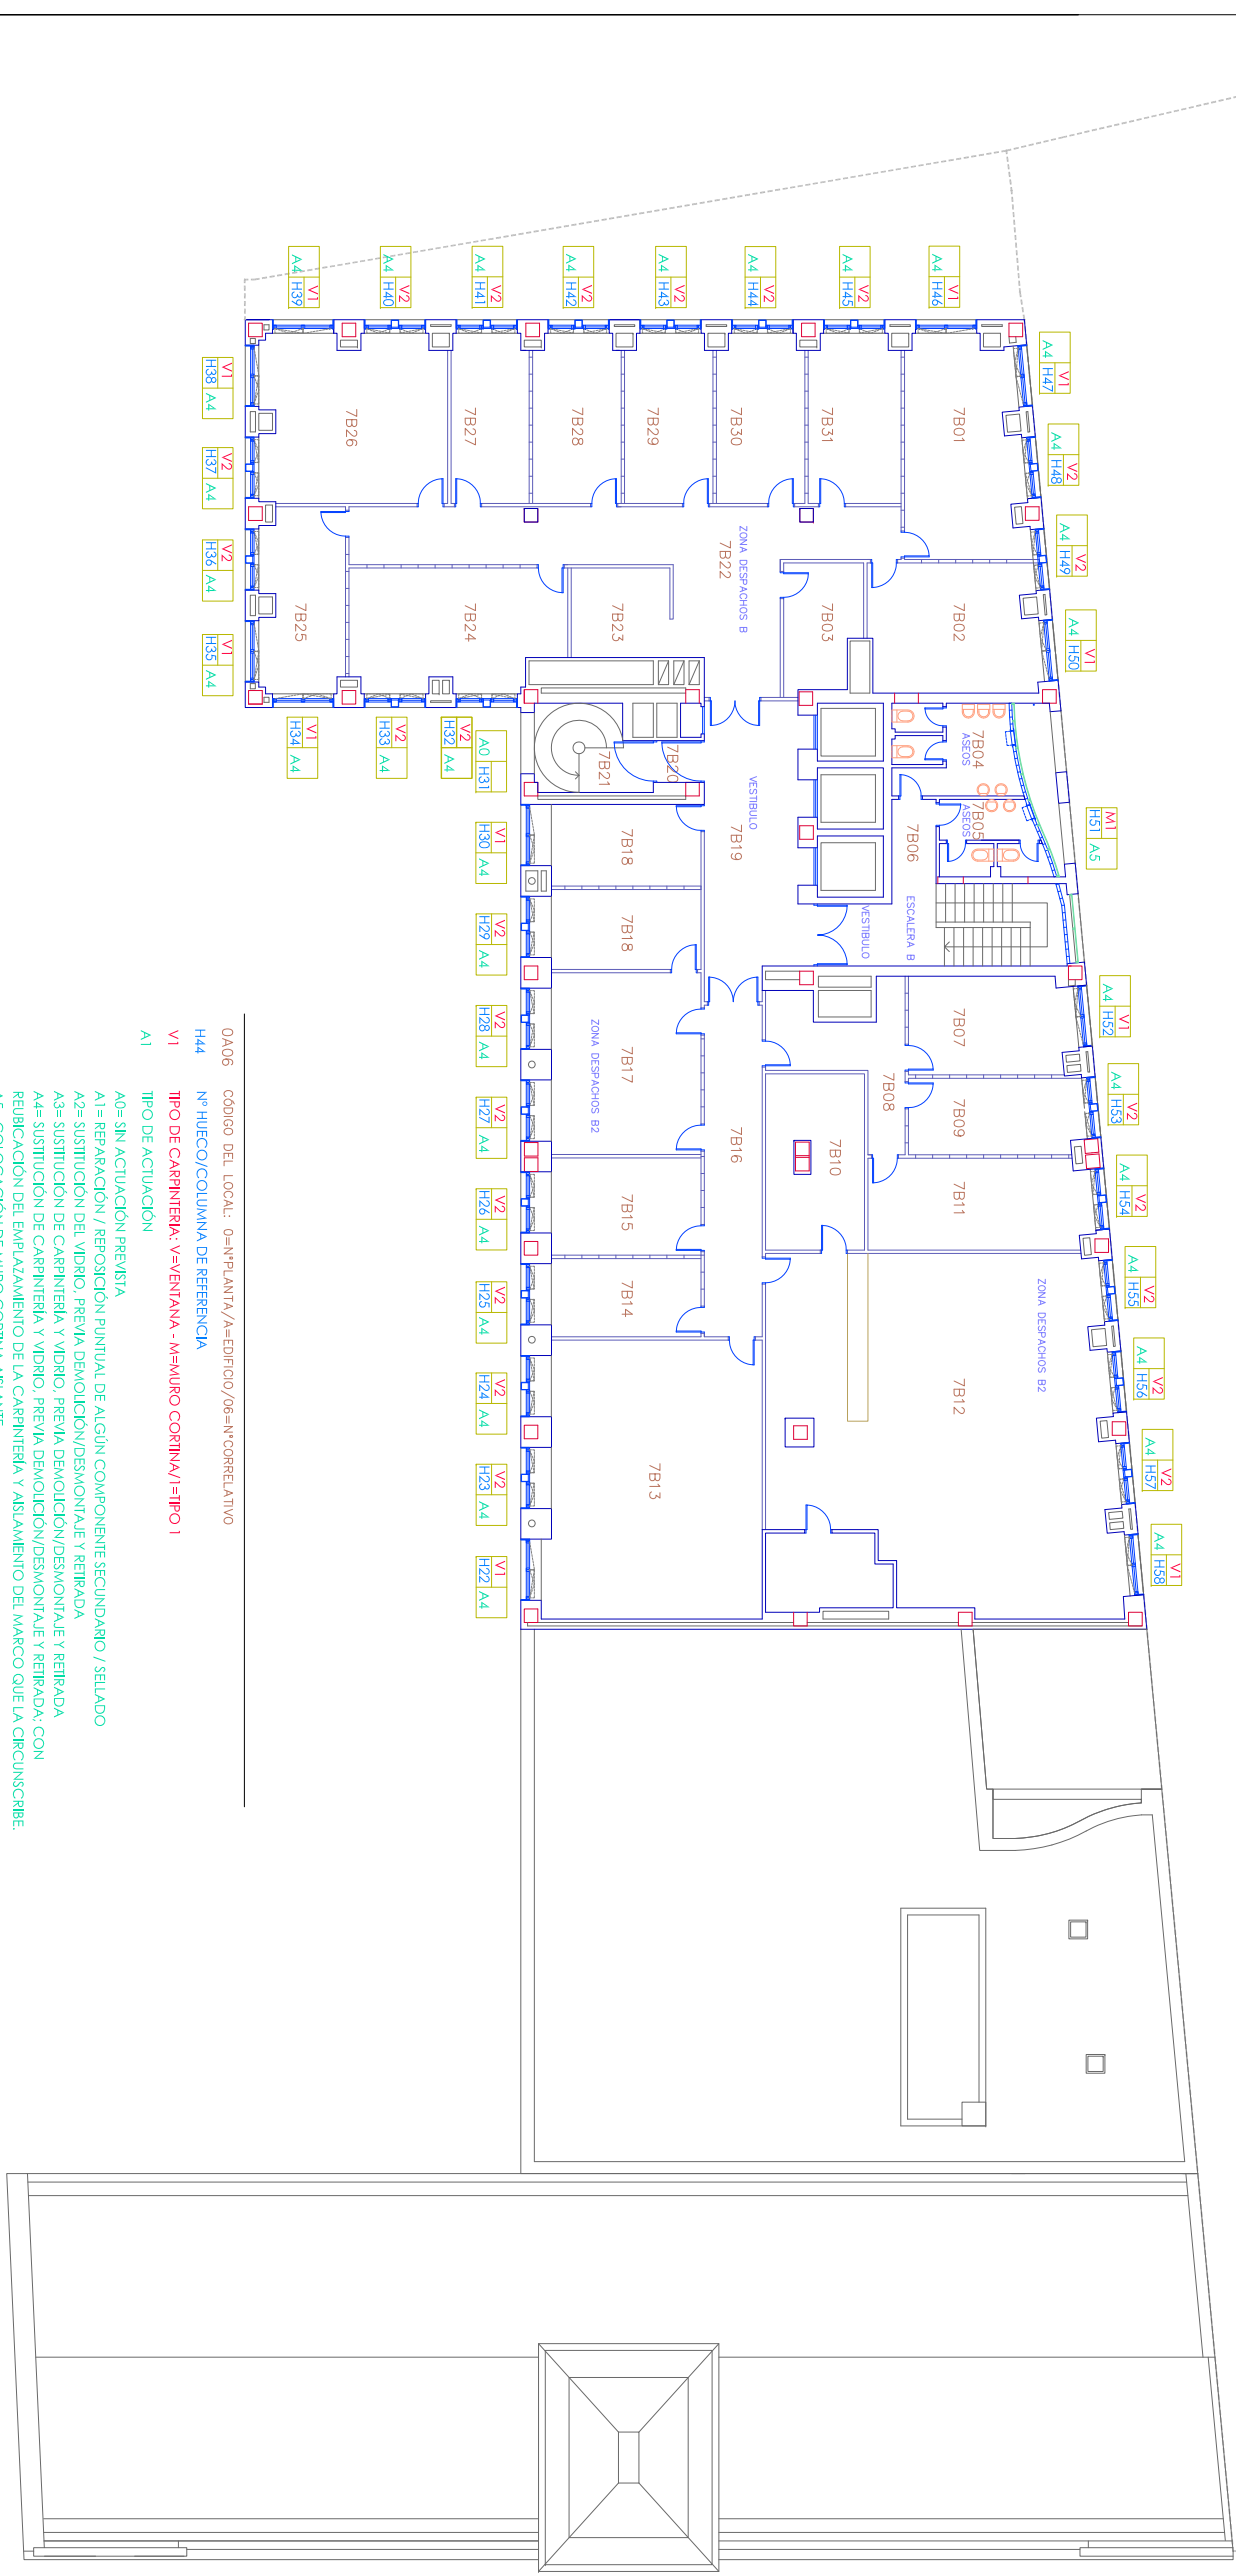
ESTADO REFORMADO: USOS Y ACTUACIONES
PLANTA SÉPTIMA

- 0A06 CODIGO DEL LOCAL: 0=N°PLANTA/A=EDIFICIO/06=N°CORRELATIVO
- H44 N° HUECO/COLUMNA DE REFERENCIA
- V1 TIPO DE CARPINTERIA: V=VENTANA - M=MURO CORTINA/I=TIPO 1
- A1 TIPO DE ACTUACION
- A0= SIN ACTUACION PREVISTA
- A1= REPARACION / REPOSICION PUNTUAL DE ALGUN COMPONENTE SECUNDARIO / SELADO
- A2= SUSTITUCION DEL VIDRIO. PREVIA DEMOLICION/DESMONTAJE Y RETIRADA
- A3= SUSTITUCION DE CARPINTERIA Y VIDRIO. PREVIA DEMOLICION/DESMONTAJE Y RETIRADA
- A4= SUSTITUCION DE CARPINTERIA Y VIDRIO. PREVIA DEMOLICION/DESMONTAJE Y RETIRADA; CON REubicACION DEL EMPUJAMIENTO DE LA CARPINTERIA Y AISLAMIENTO DEL MARCO QUE LA CIRCUNSCRIBE.
- A5= COLOCACION DE MURO CORTINA AISLANTE
- A6= OTRAS ACTUACIONES
