PROYECTO BÁSICO Y DE EJECUCIÓN:
AVENIDA DE CASADO DEL AUSAZ 27-29, PALENCIA

OBRAS DE SUSTITUCIÓN DE CARPINTERÍA EXTERIOR DE LA DELEGACIÓN TERRITORIAL DE LA JUNTA DE CASTILLA Y LEÓN EN PALENCIA

ESTADO REFORMADO: USOS Y ACTUACIONES
PLANTA BAJA

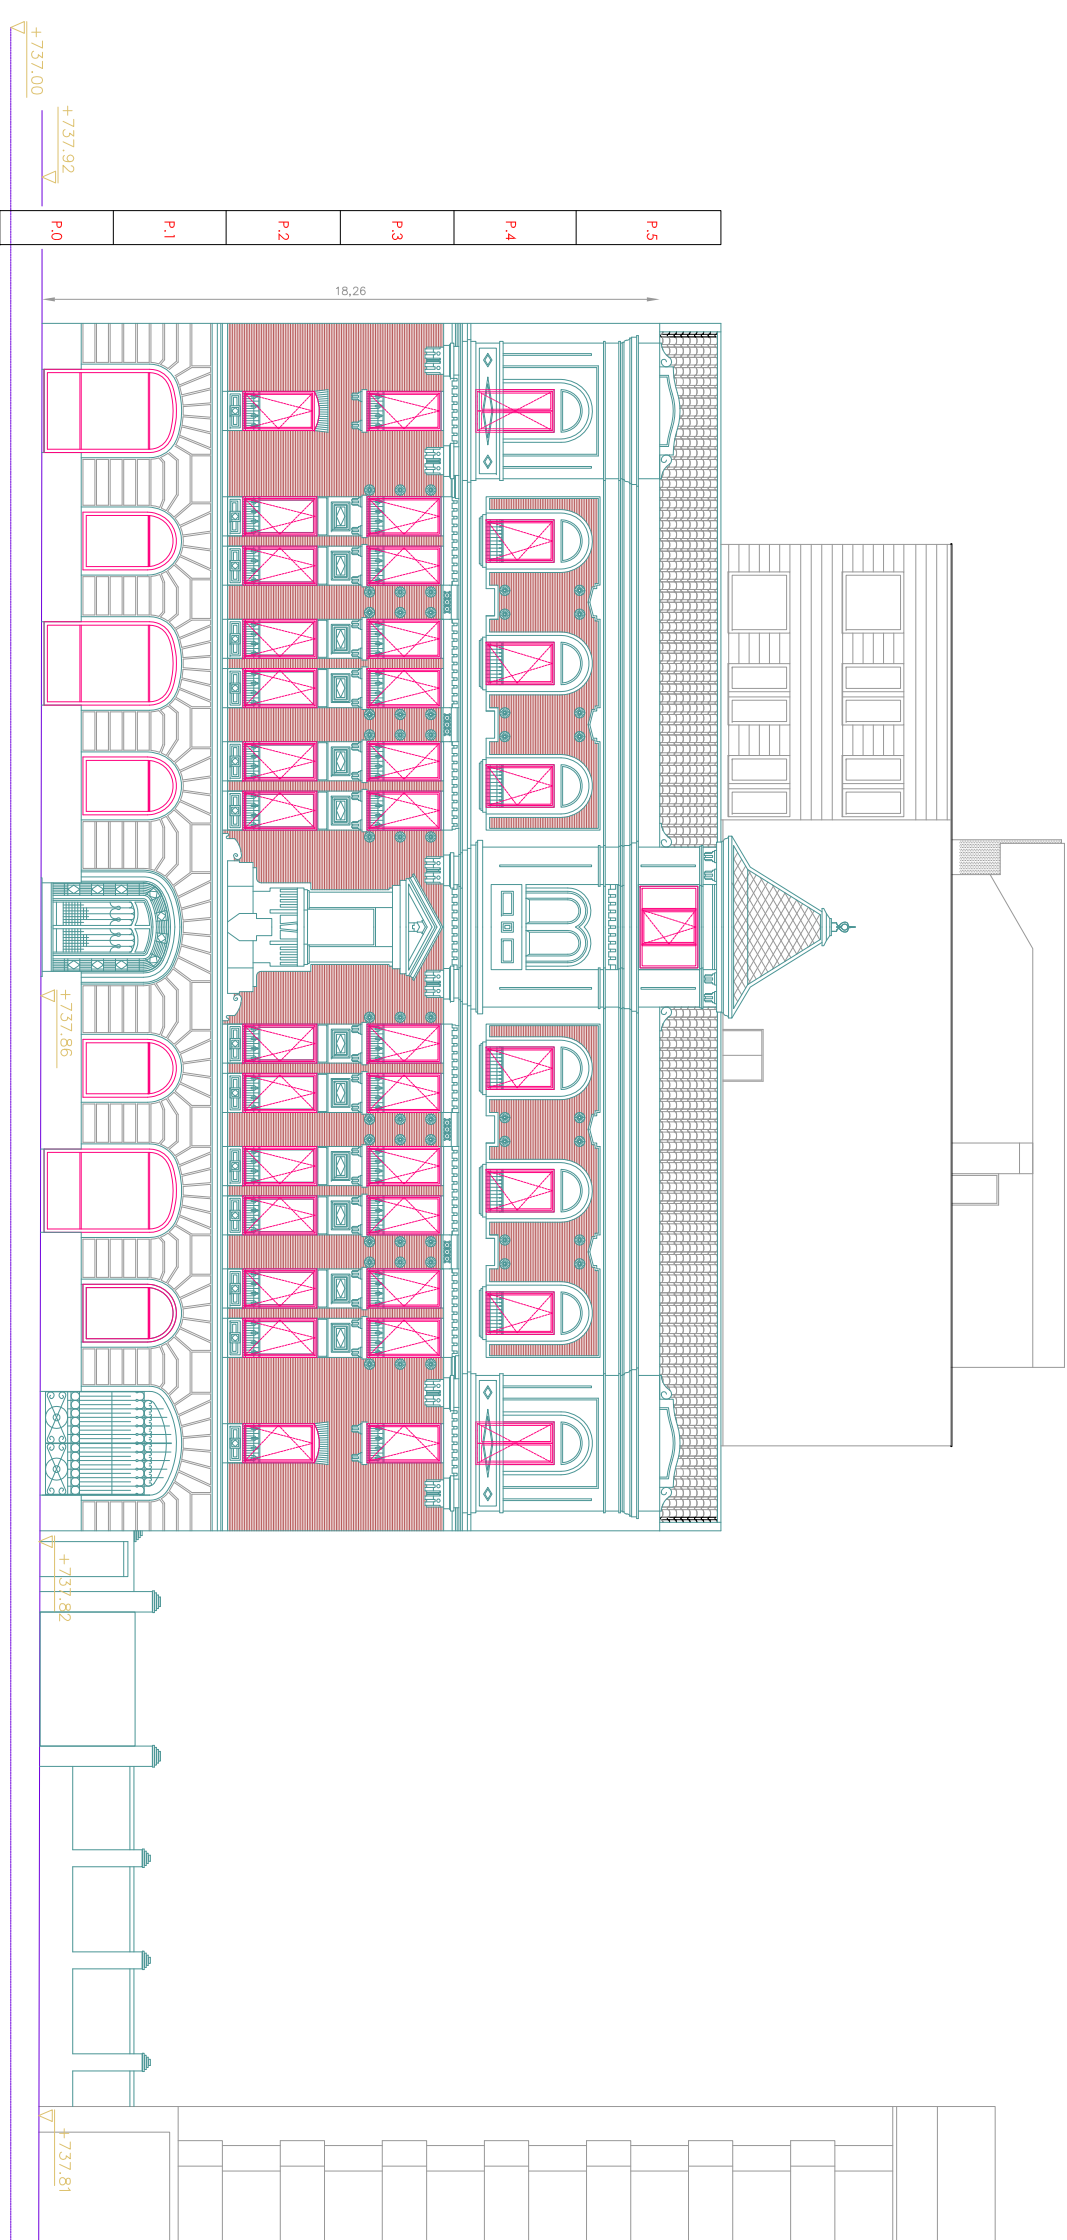
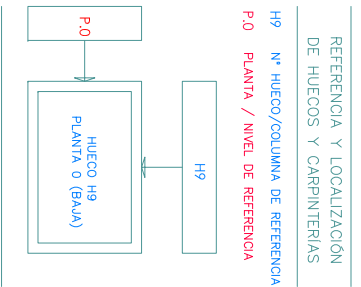
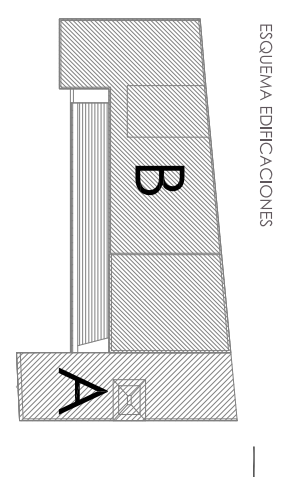
ESTADO REFORMADO
ALZADOS Y SECCIONES 1

H9
H8
H7
H6
H5
H4
H3
H2
H1

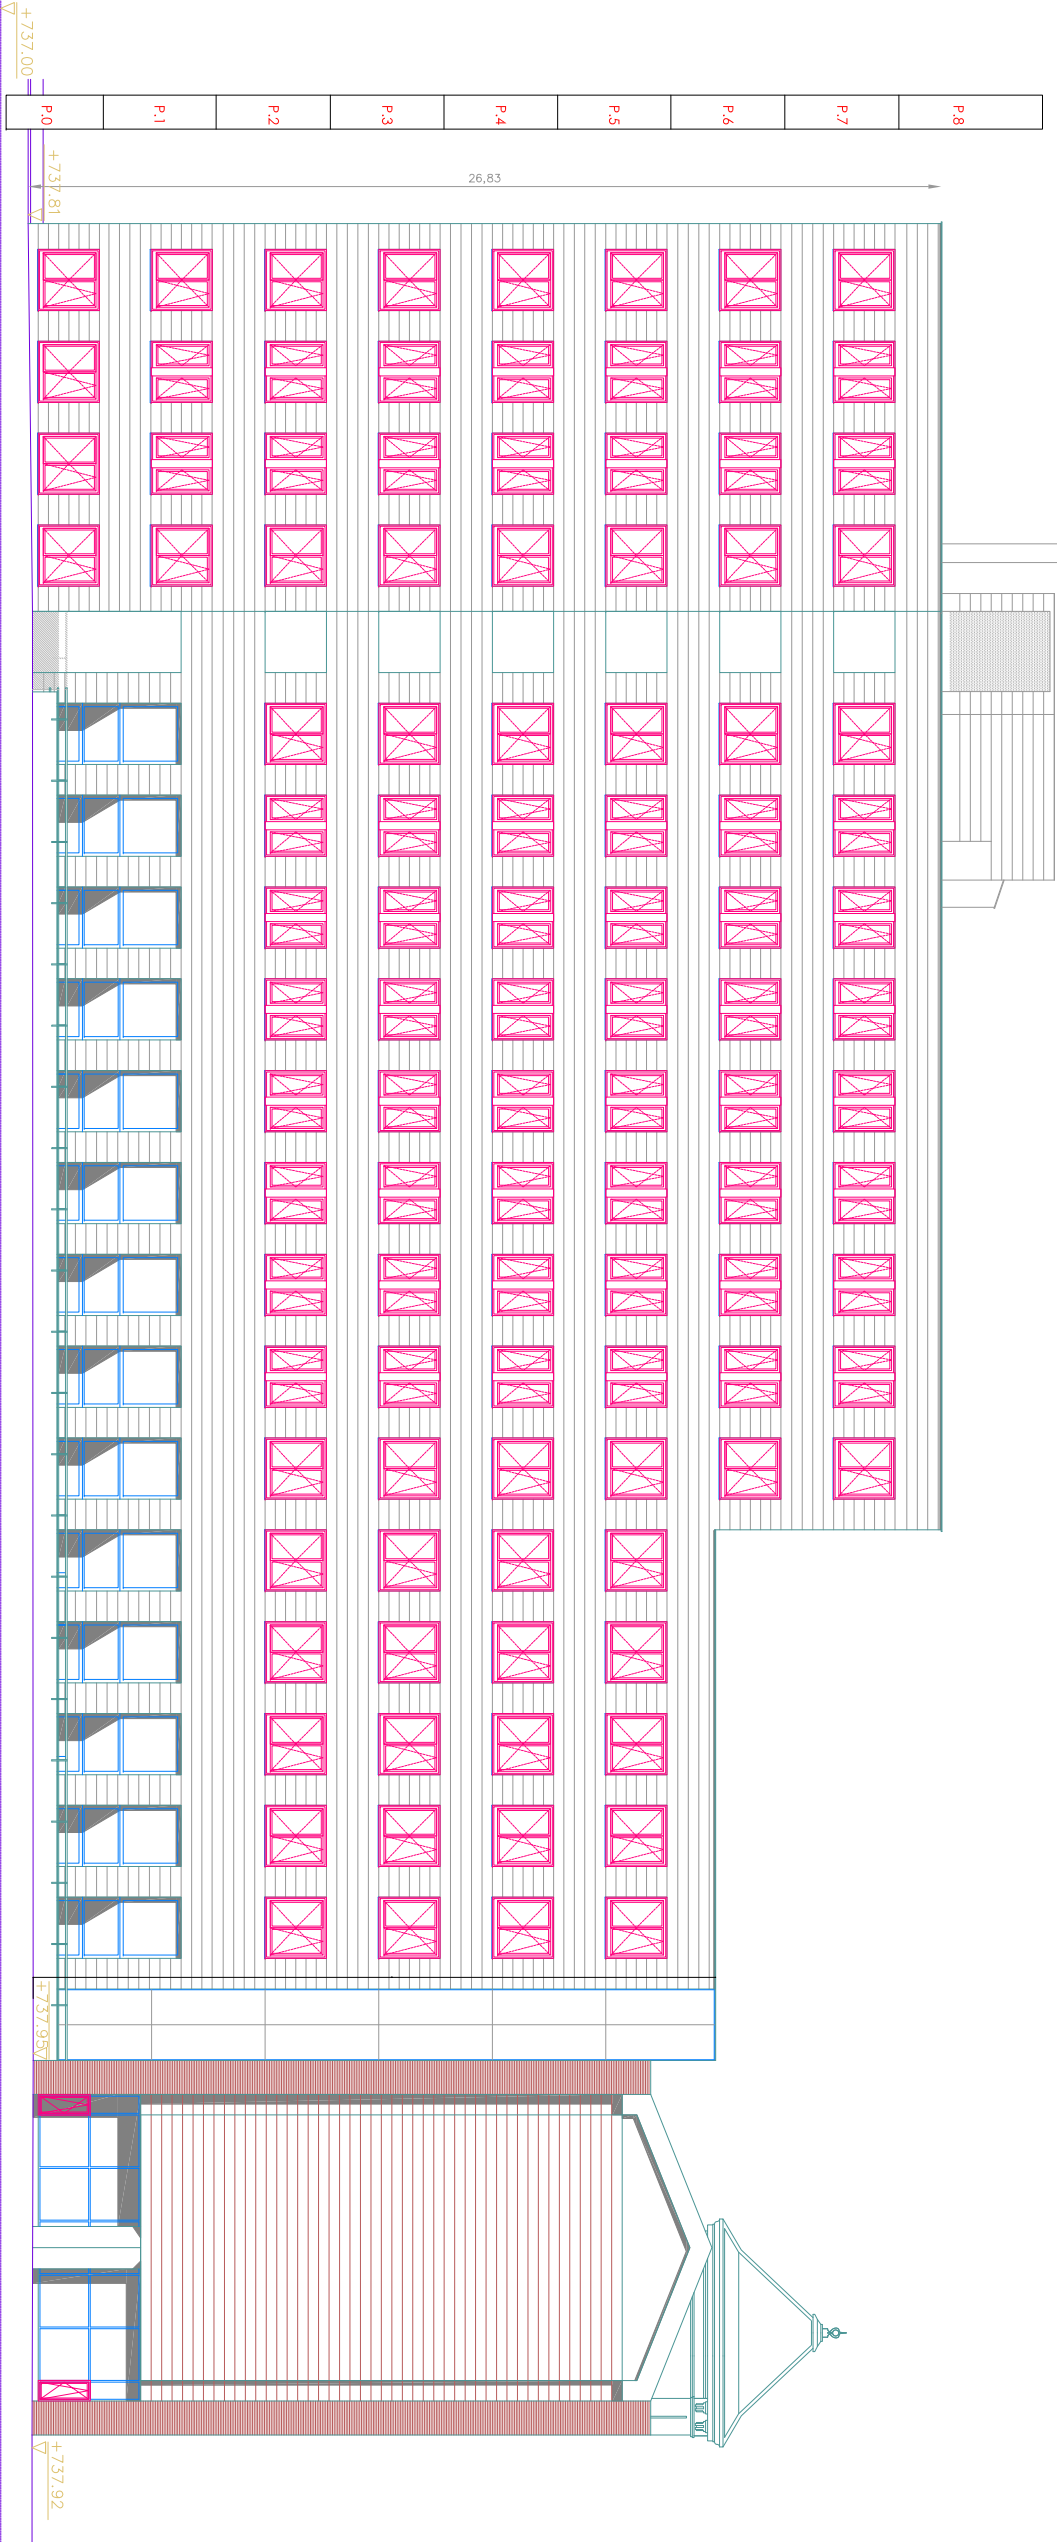
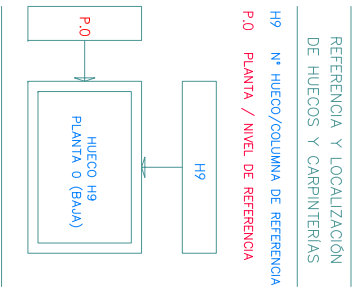
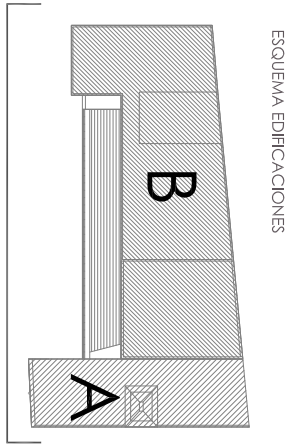
ESTADO REFORMADO
ALZADOS Y SECCIONES 3

H38	H37	H36	H35	H31	H30	H29	H28	H27	H26	H25	H24	H23	H22	H21	H20	H19	H18	H17	H16	H10
-----	-----	-----	-----	-----	-----	-----	-----	-----	-----	-----	-----	-----	-----	-----	-----	-----	-----	-----	-----	-----

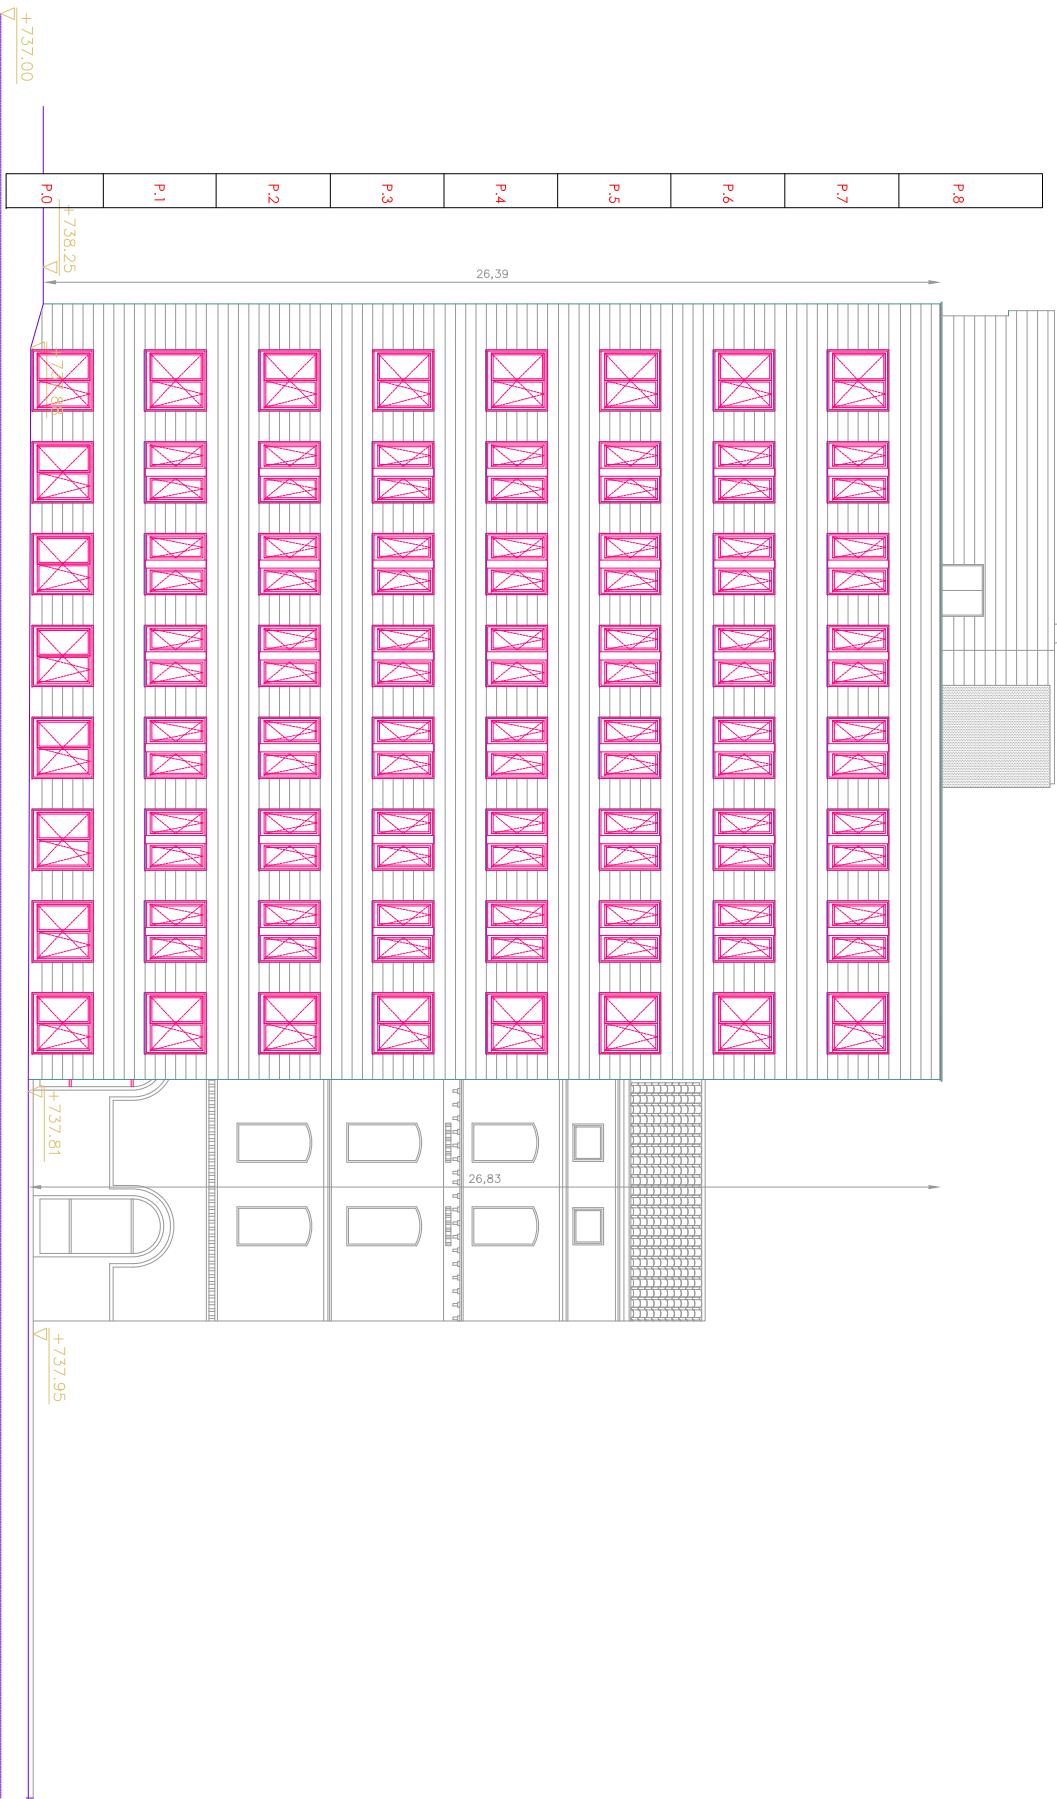
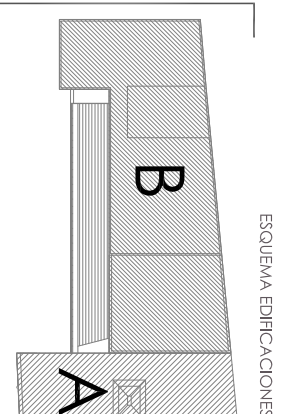
ESTADO REFORMADO
ALZADOS Y SECCIONES 5

H46
H45
H44
H43
H42
H41
H40
H39

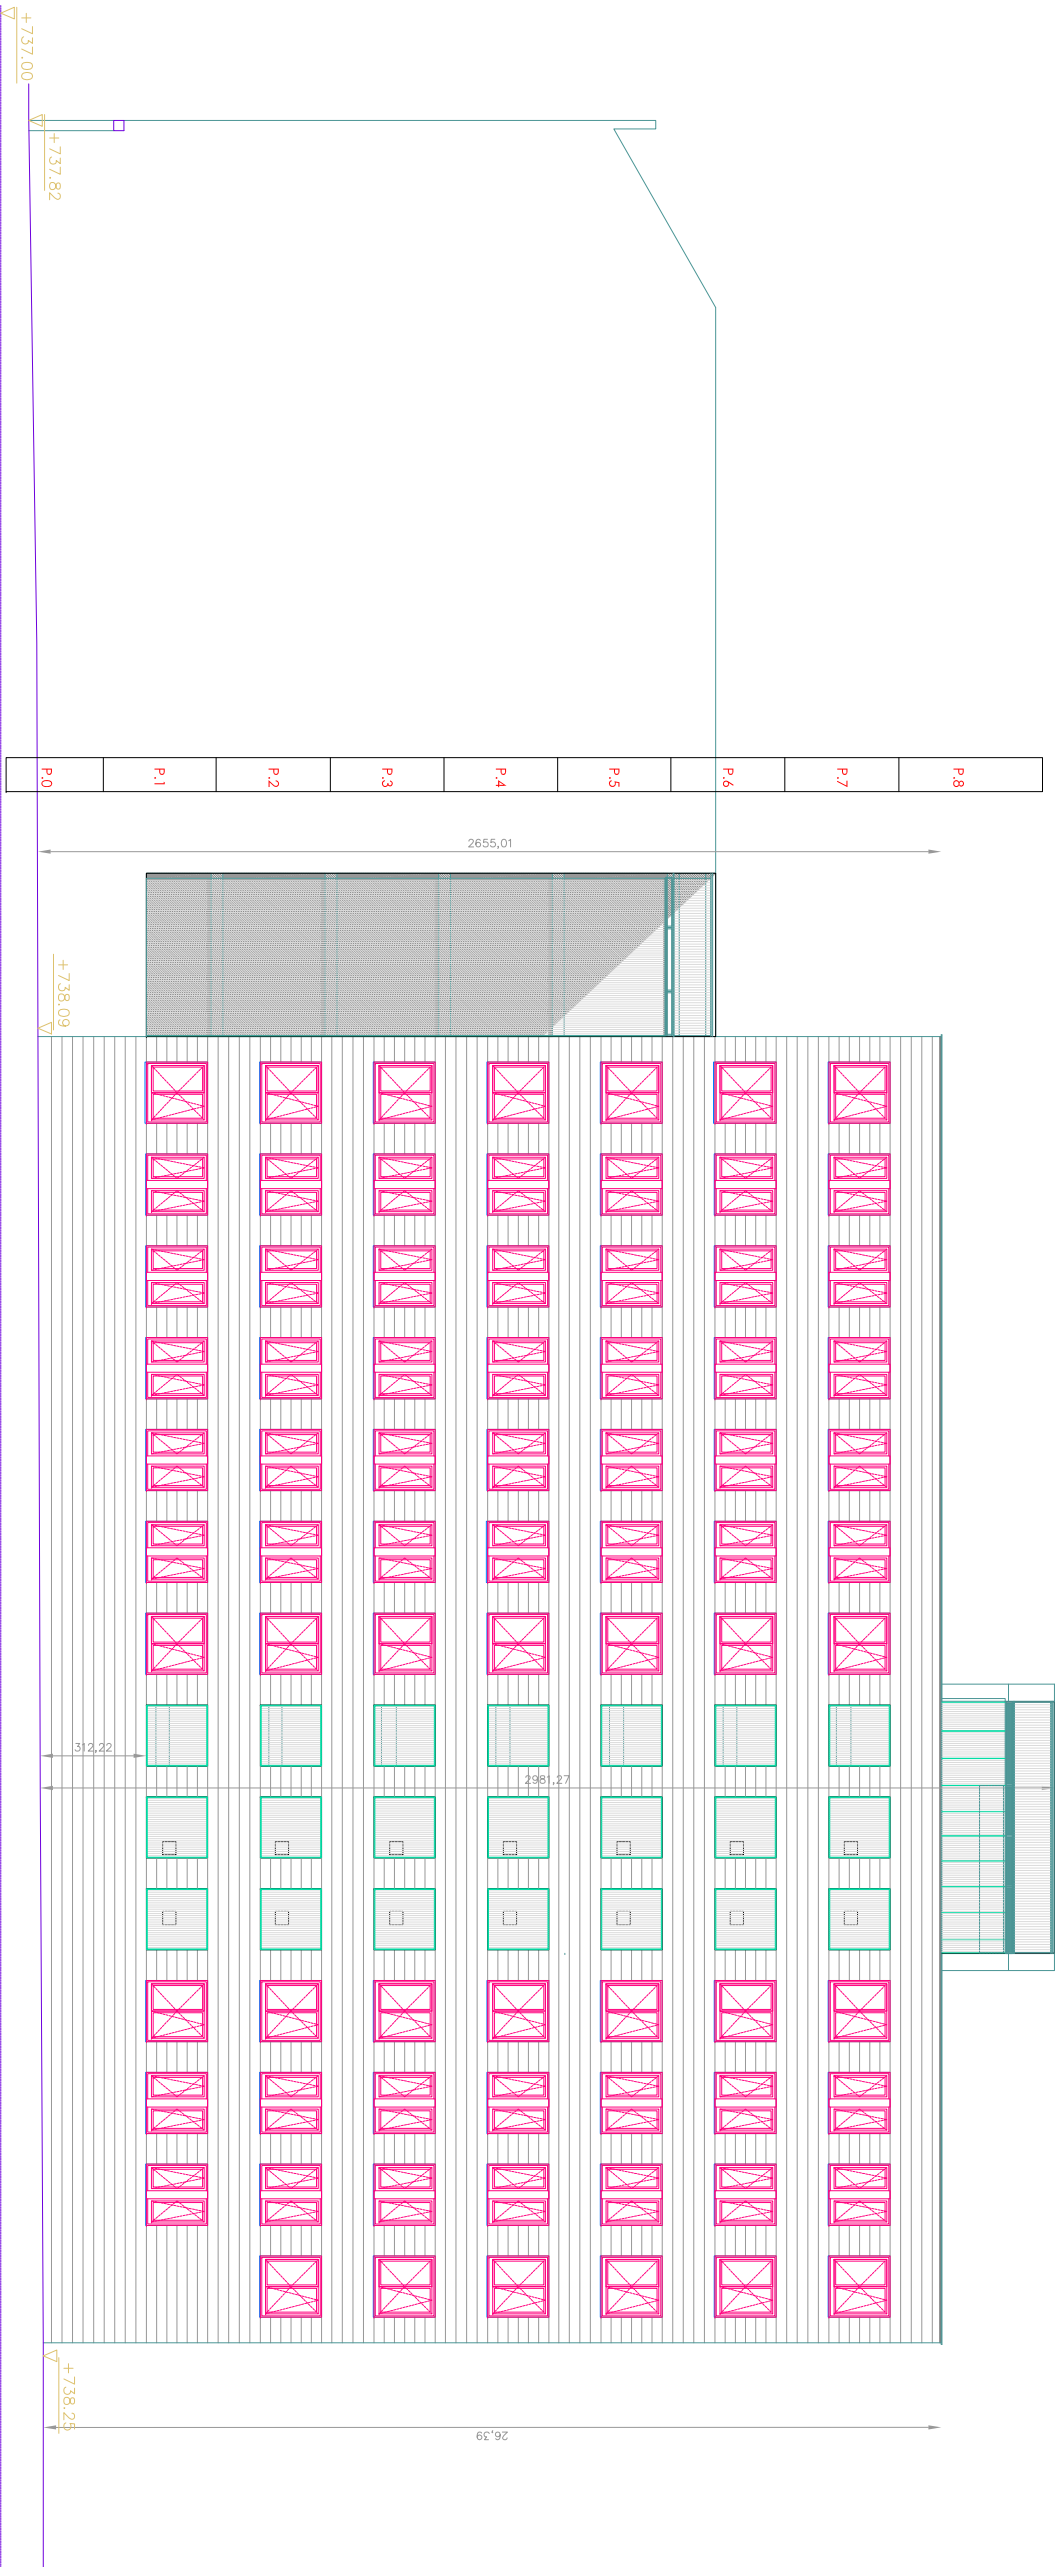
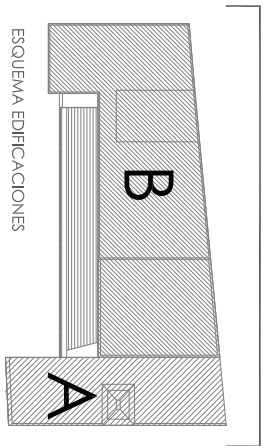
ESTADO REFORMADO
ALZADOS Y SECCIONES 6

H59	H58	H57	H56	H55	H54	H53	H52	H51	H50	H49	H48	H47
-----	-----	-----	-----	-----	-----	-----	-----	-----	-----	-----	-----	-----

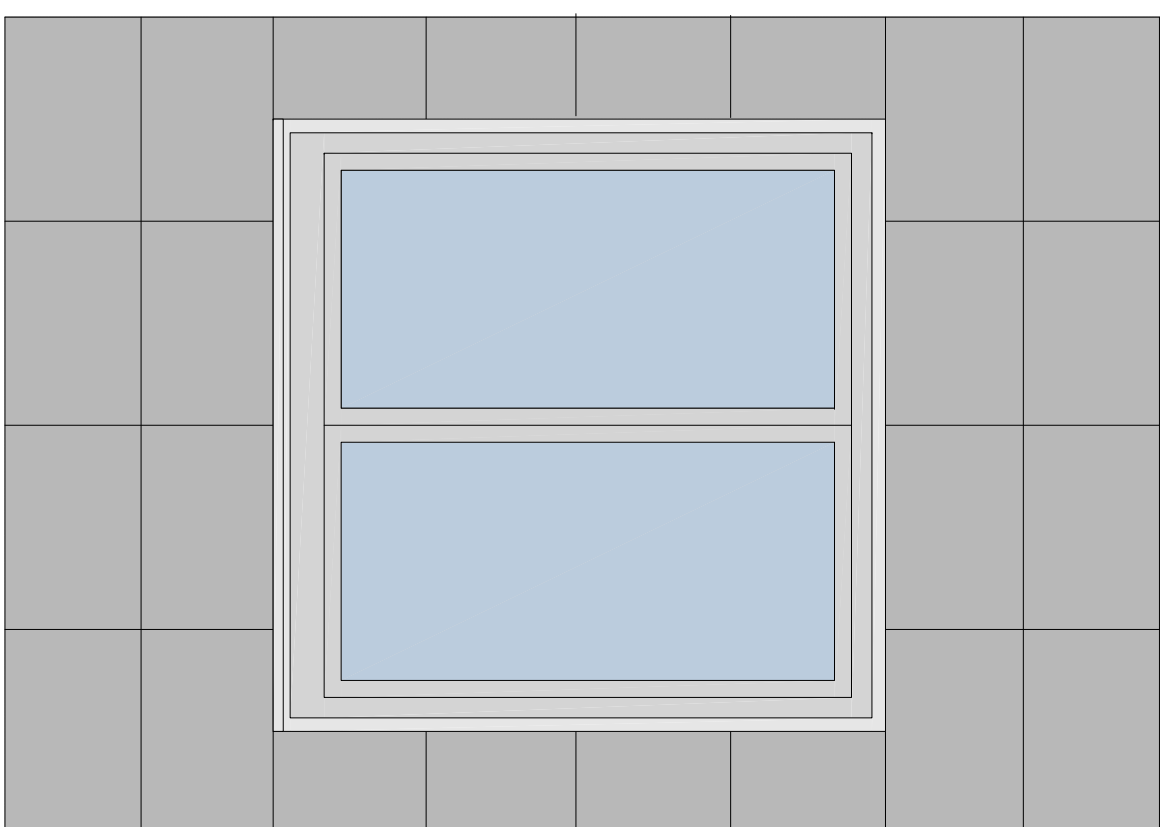
V1

HUECO 1.80X1.80 M: 1 HOJA

ALZADO

SECCIÓN

PLANTA

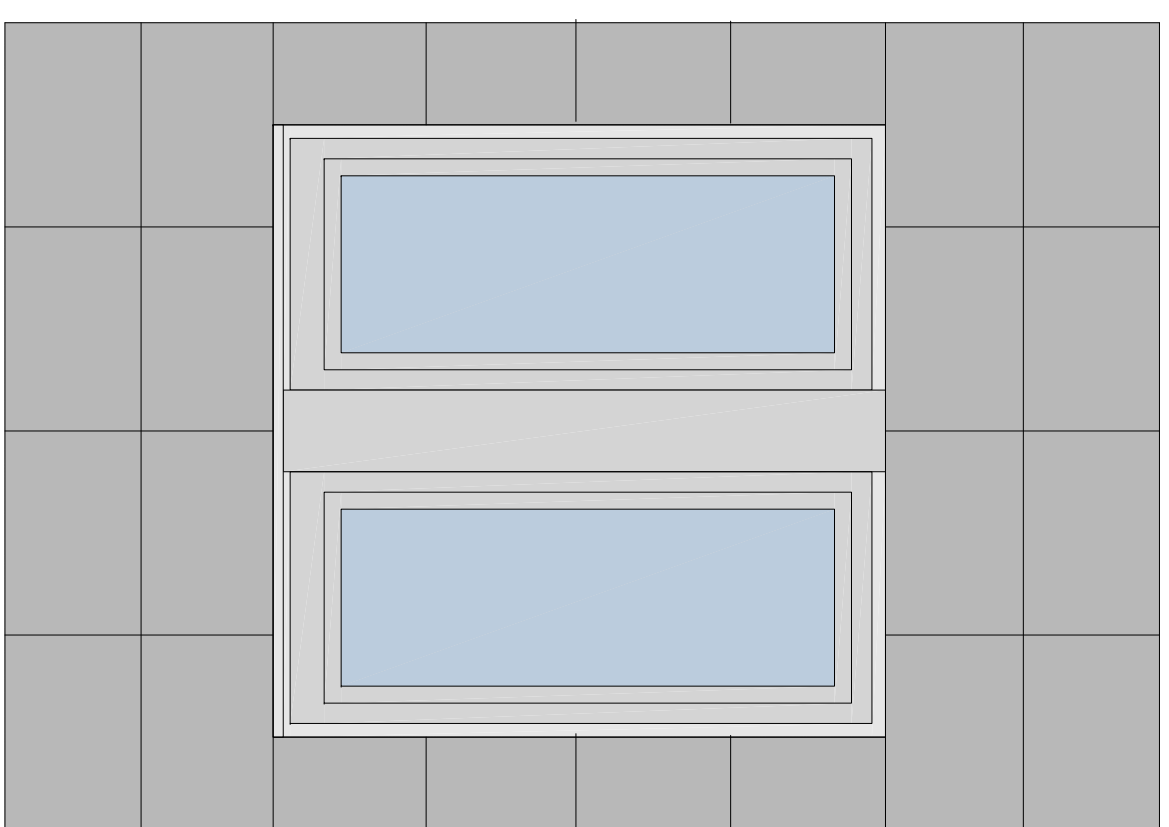
V2

HUECO 1.80X1.80 M: 2 HOJAS CON MAINEL

ALZADO

SECCIÓN

PLANTA

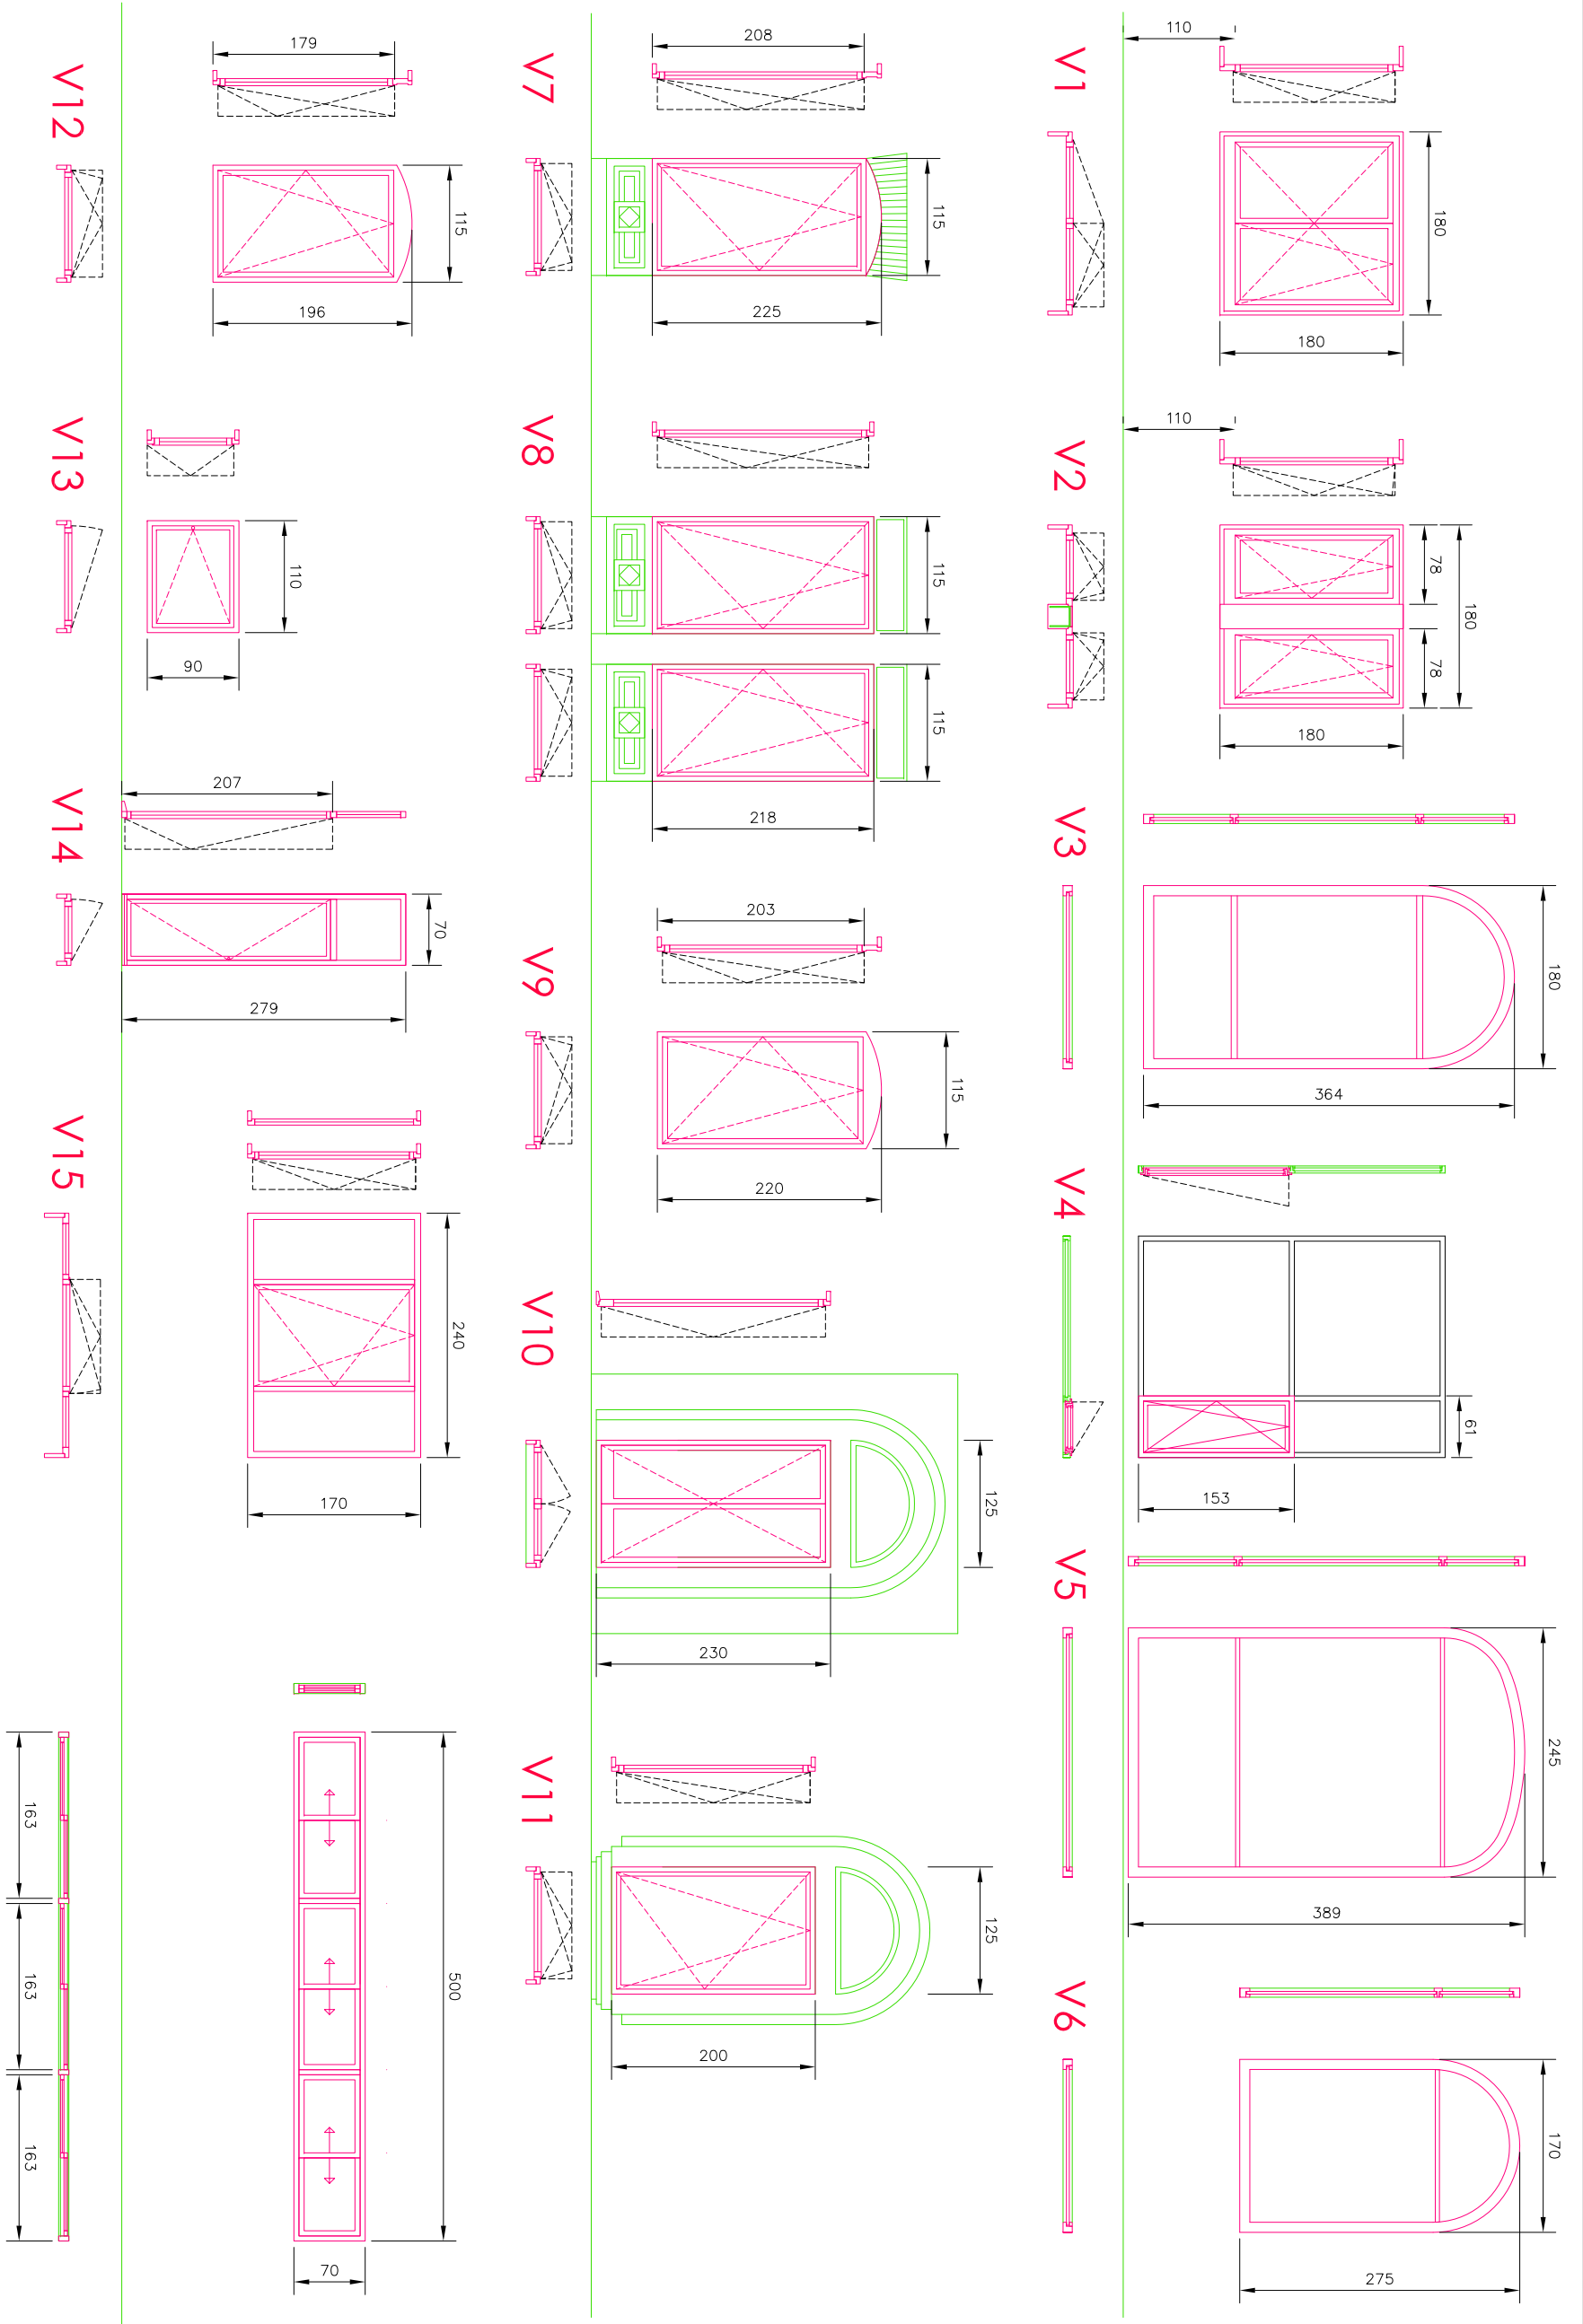
k 1 CARPINTERÍA:
ALUMINIO
