## INFORME SOLICITUD AUTORIZACION BAJA TEMPORAL VOLUNTARIA VEHICULO DE EMPRESA

Nº Interno	1119	Matrícula	7171KKX	Cl. vehículo	CARGA LATERAL
Marca	RENAULT	Modelo	D26R6X2 320E6	Nº Bastidor	WJME2NM000C139303
Km. Total	292.081	Año matriculación	16/05/2018

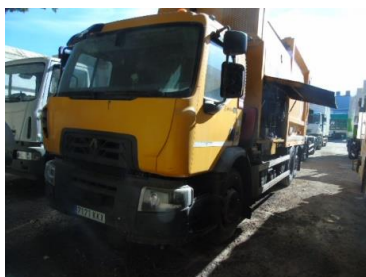
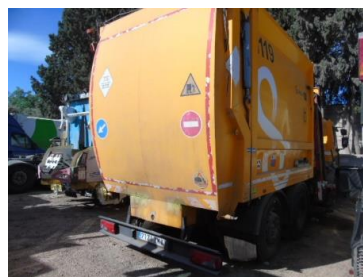
### FOTOGRAFÍAS DEL VEHÍCULO

**Justificación técnica de la solicitud de baja:** Vehículo con 20.379 horas de funcionamiento. Presenta varias averías de bastante gravedad: Línea eléctrica del sistema quemada. Mangueras dañadas. Placas electrónicas dañadas. Línea hidráulica del sistema en mal estado. Distribuidor en mal estado. Válvulas en mal estado. Brazos de elevación dañados (izquierdo y derecho). Cilindro FMO dañado. Sistema de carga en mal estado. Material metálico desgastado, siendo necesaria reparación integral de placa eyectora, grupo prensa y placa de expulsión. Sistema hidráulico del sistema de carga en mal estado, incluyendo cilindros prensa. El servicio técnico de RosRoca ha valorado la reparación de estas averías presentando el siguiente presupuesto: 55.657,61 € + IVA (La reparación general del vehículo incluye todos los puntos anteriores, excepto el cilindro FMO, que sería suministrado por Lipasam). Coste del cilindro FMO según tarifa RosRoca: 16.494,74 € + IVA. Coste total de la reparación: 72.152,35 € + IVA"
