PROYECTO:
REFORMA, ACONDICIONAMIENTO Y MEJORA
(R.A.M. 2.024) C.E.O. LA PARED

UNIDAD DE PROYECTOS Y OBRAS

PLANO Nº:
01
PLANO DE:
SITUACIÓN
ORTOFOTO Y PLANEAMIENTO VIGENTE

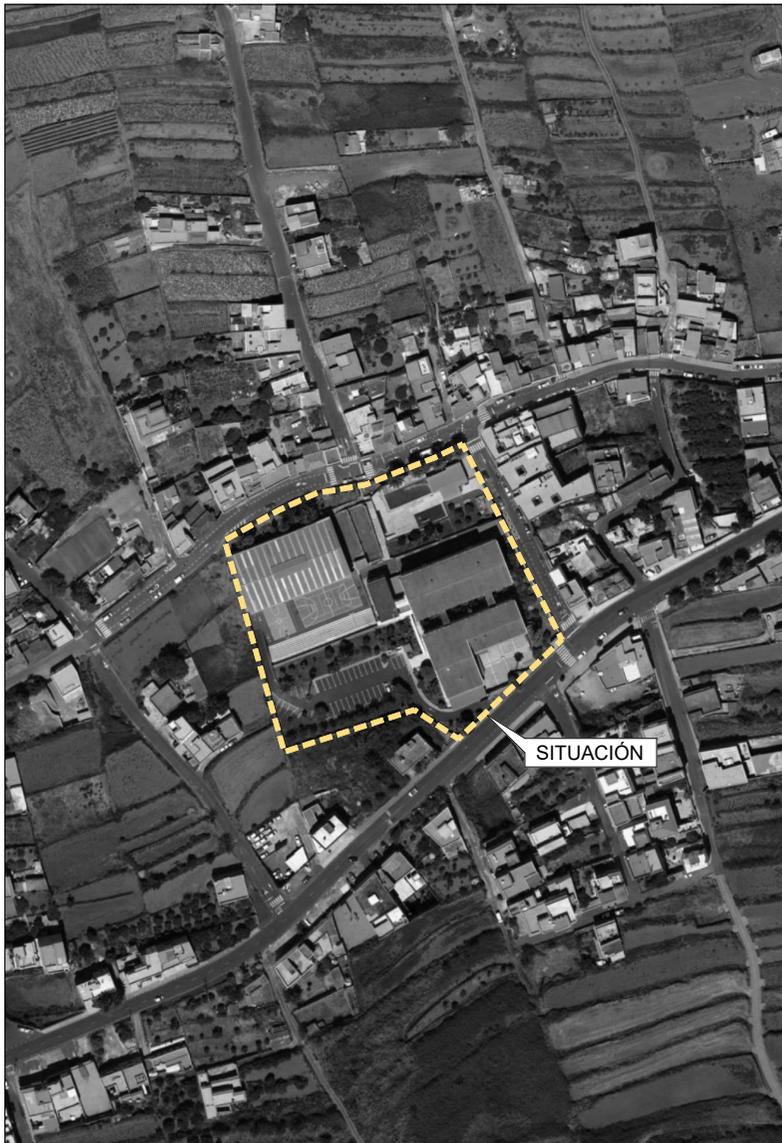
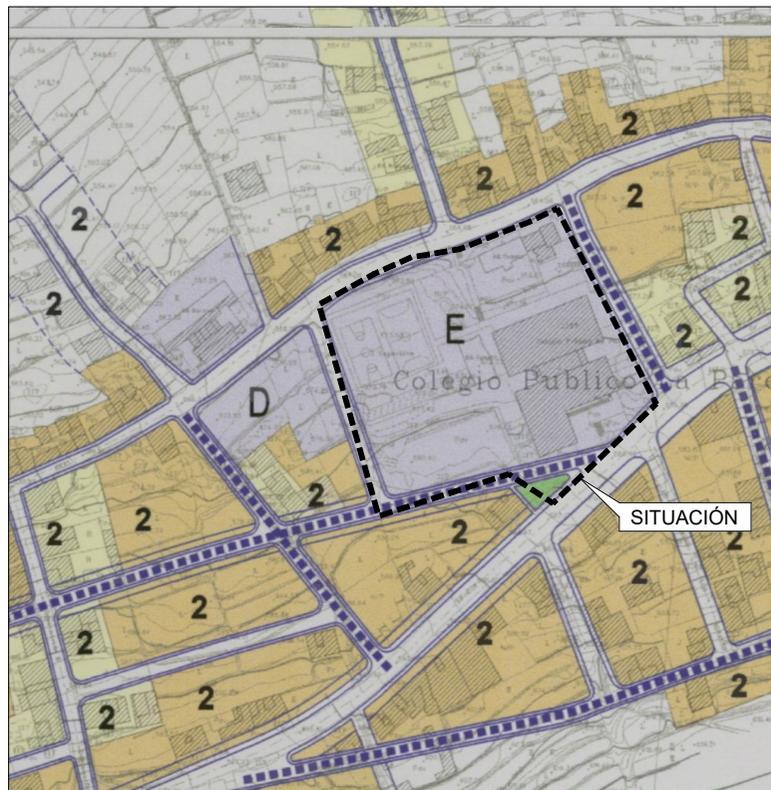
ORTOFOTO

SITUACIÓN SEGÚN PLANEAMIENTO VIGENTE

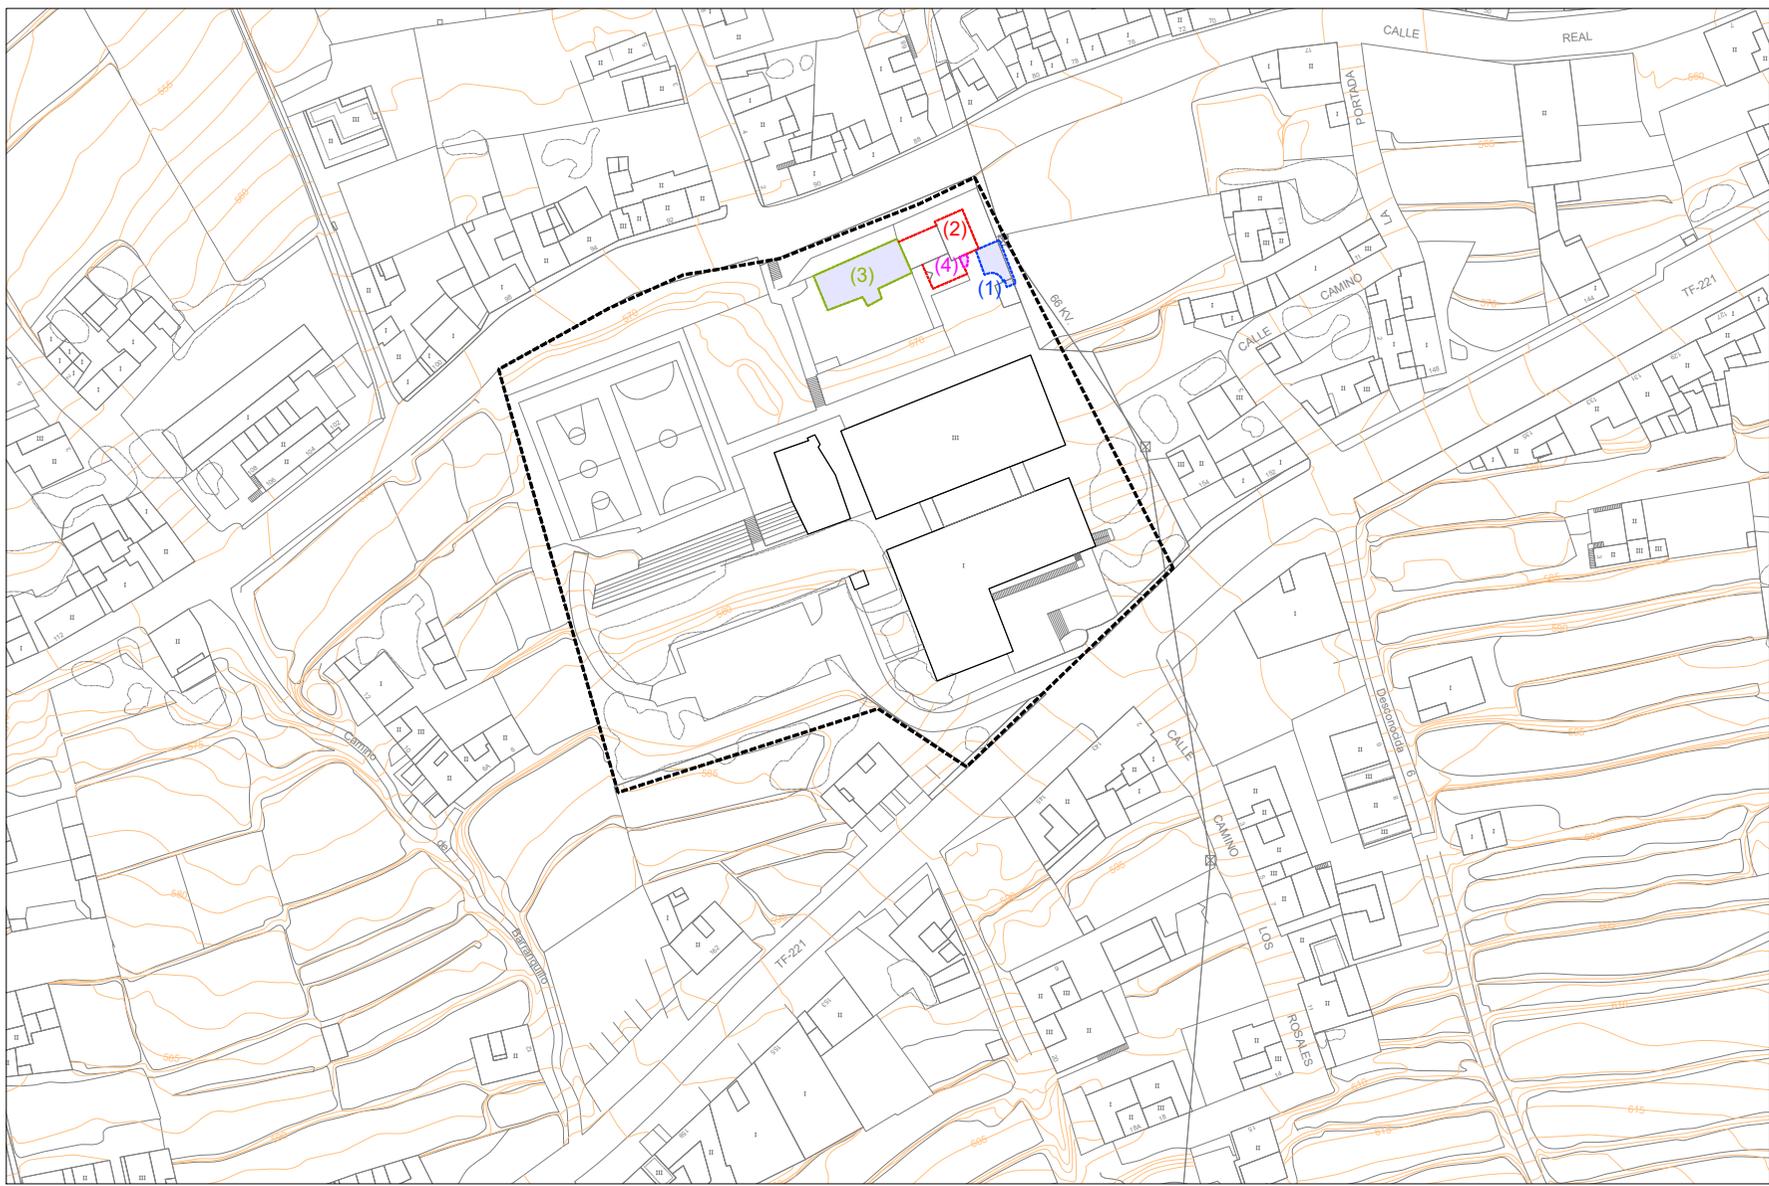
REFERENCIA: 460-PE-24
 PLANOS N.º: 02
 ESCALAS: 1/1.000

ACTUACIONES (PLANTA GENERAL)

- 1.- CUBRIFICIÓN DE ÁREA DE ACCESO LATERAL.
- 2.- SUSTITUCIÓN DE REVESTIMIENTO DE FACHADAS DEL MÓDULO INFANTIL.
- 3.- REPARACIÓN DE ANTEPECHO E IMPERMEABILIZACIÓN DE CUBIERTA.
- 4.- DEMOLICIÓN DE CUARTO DE DEPÓSITO DE COMBUSTIBLE.

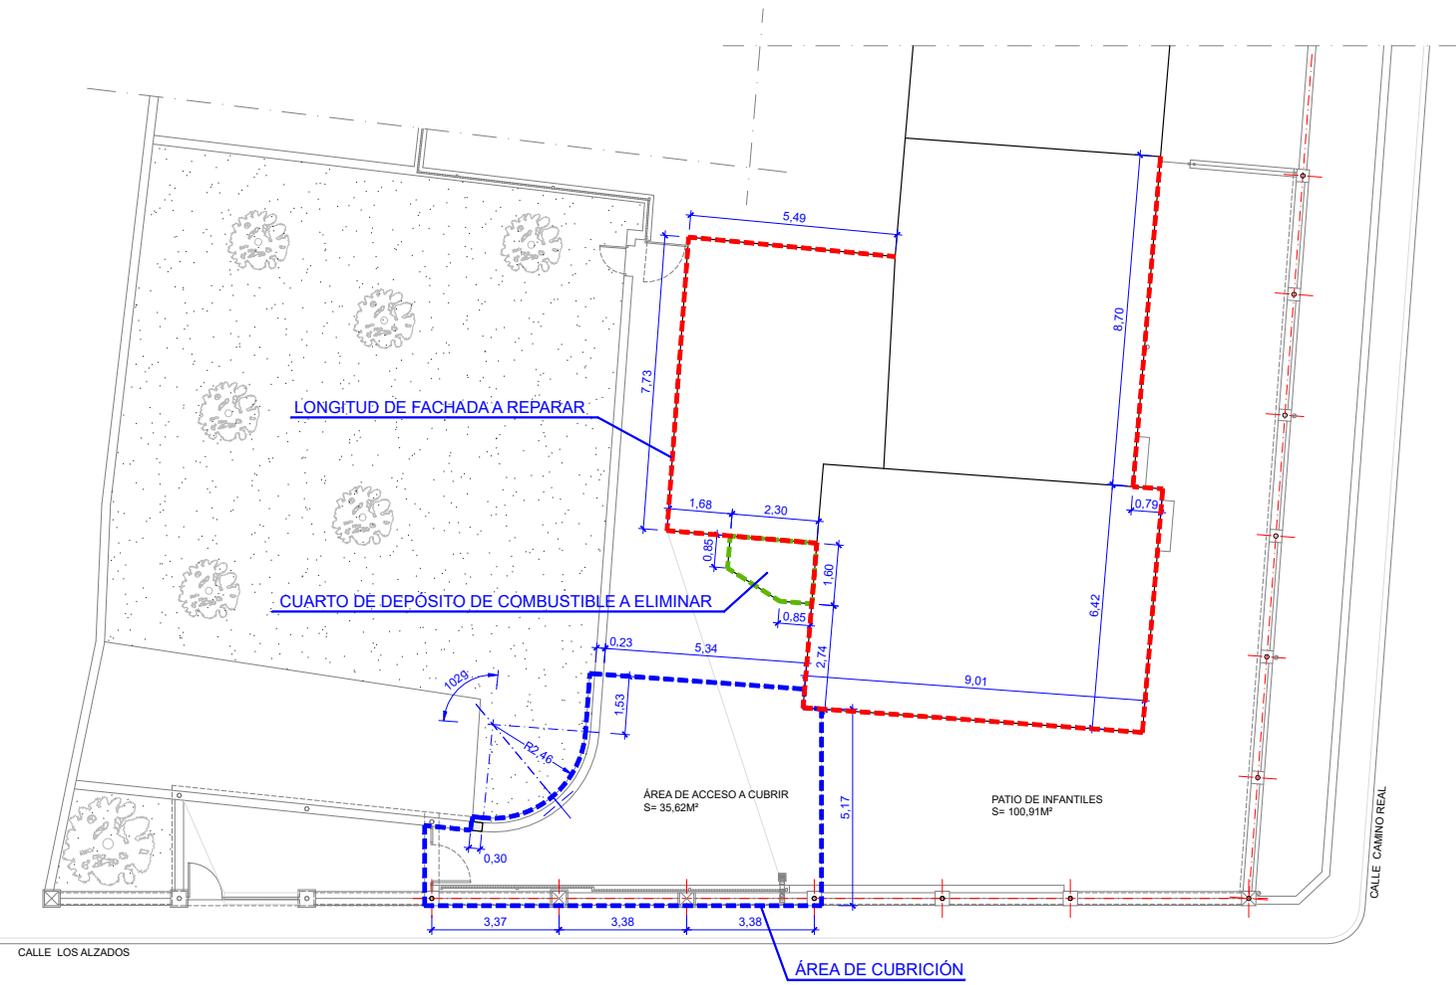
PLANO N.º:
03

PLANTA BAJA (ESTADO ACTUAL)

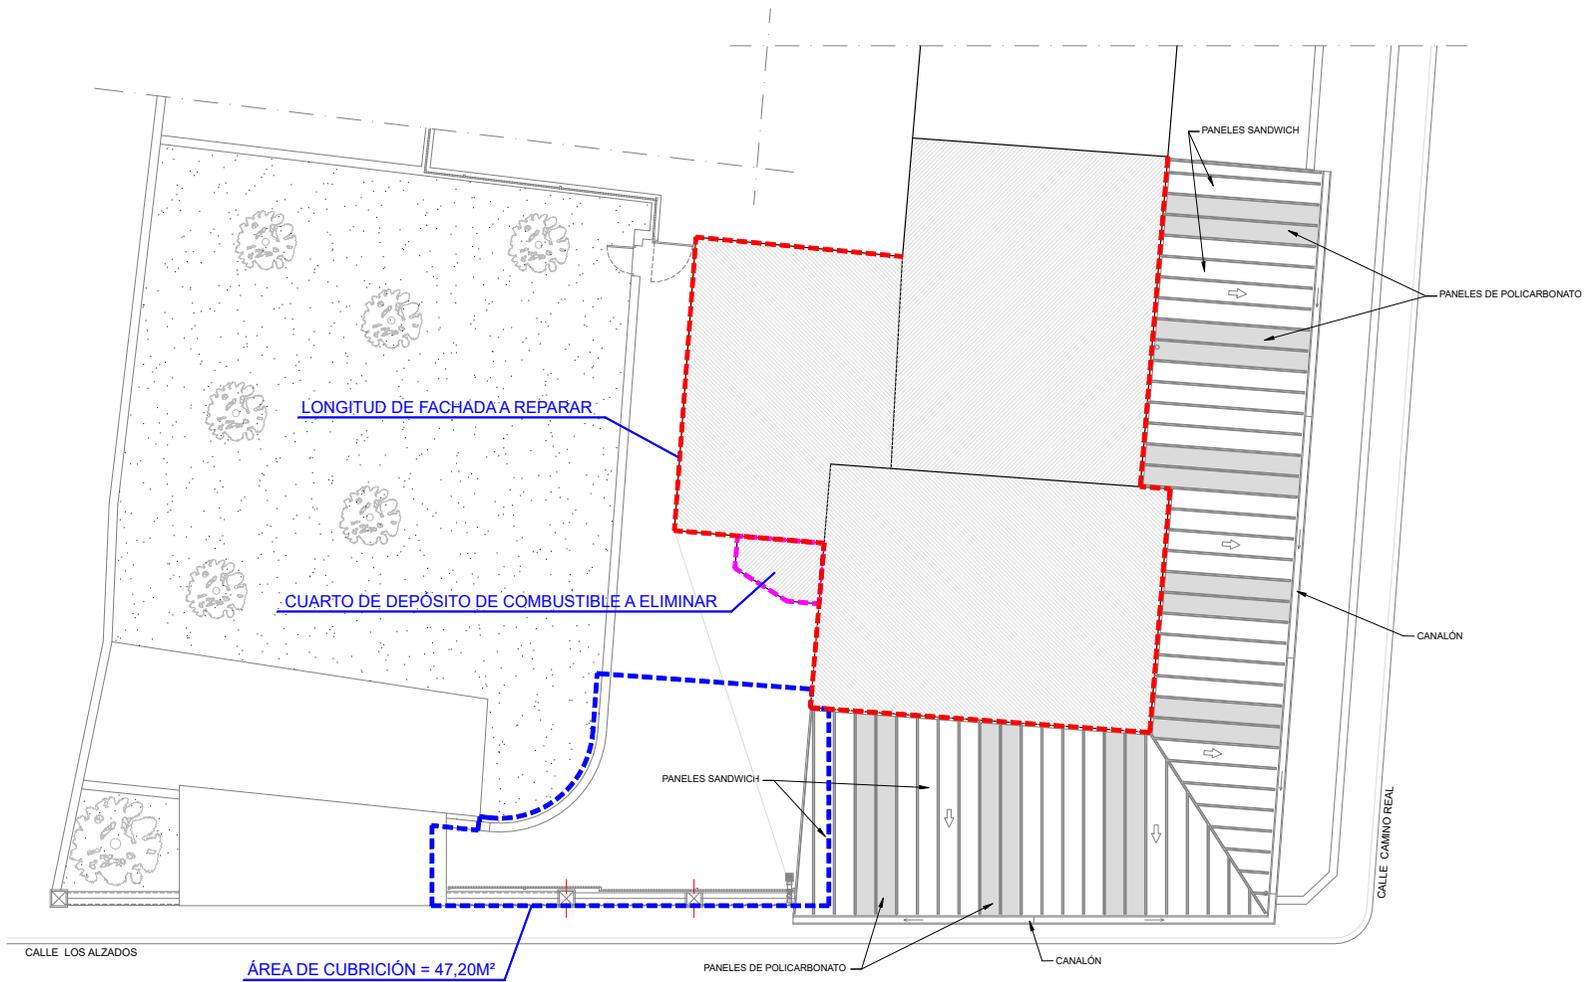
PLANTA DE CUBIERTA (ESTADO ACTUAL)

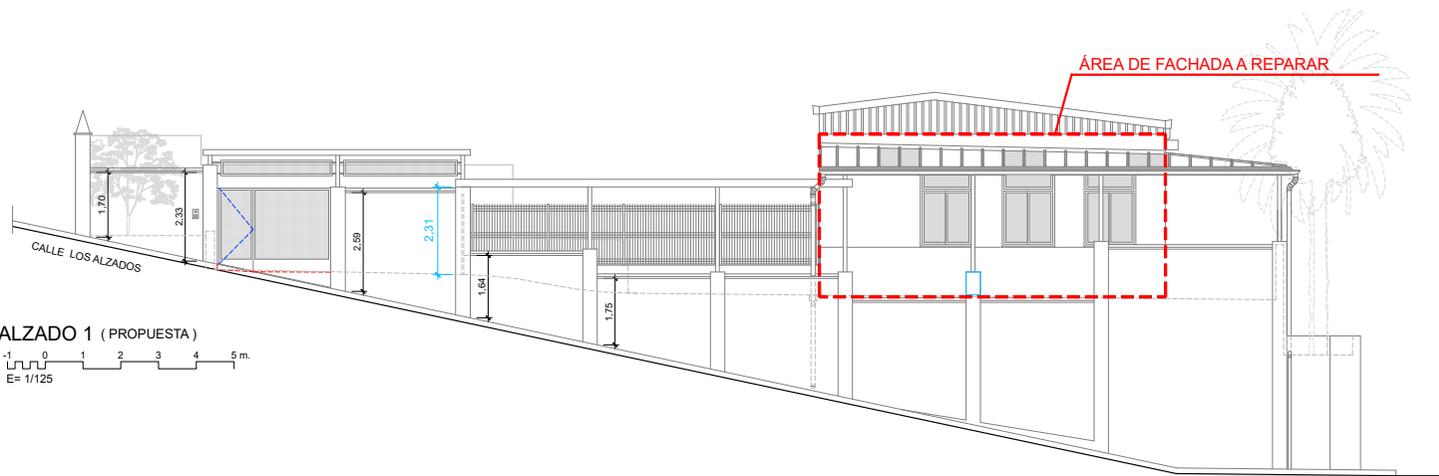
ALZADO 1 (PROPUESTA)

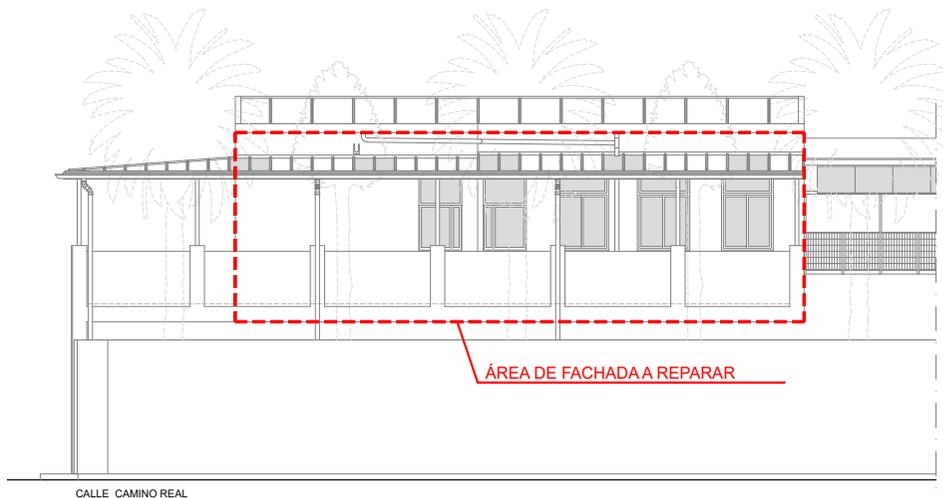
ALZADO 2 (PROPUESTA)

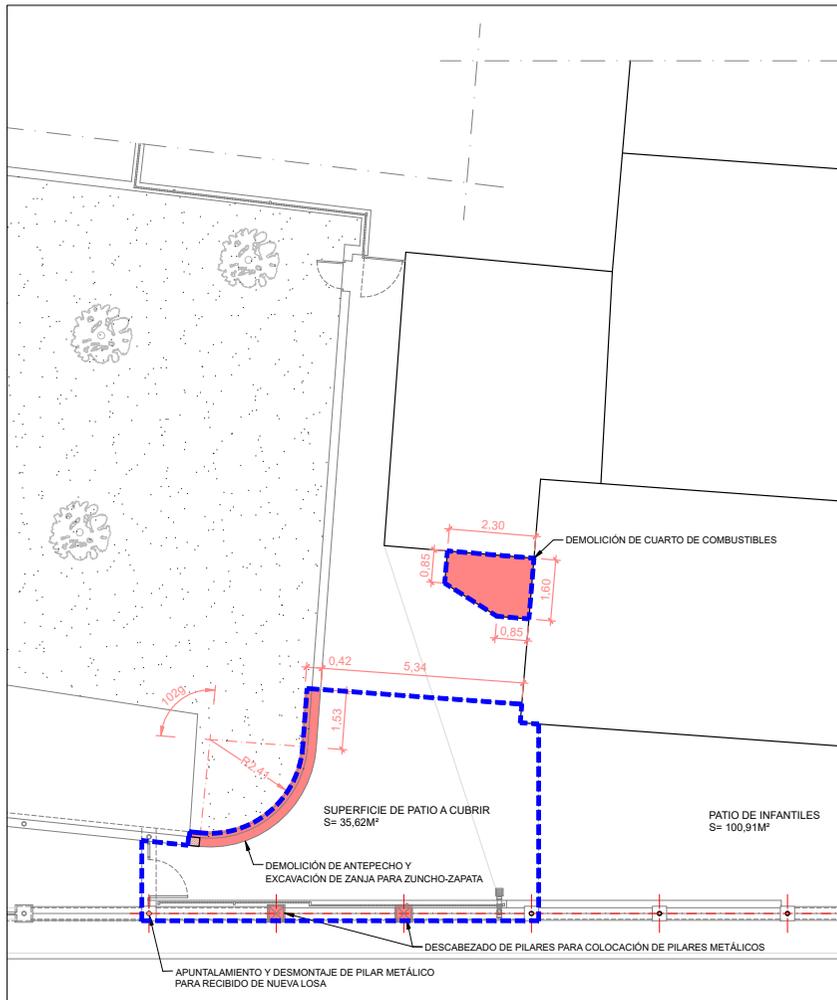
PLANTA BAJA (DEMOLICIONES)

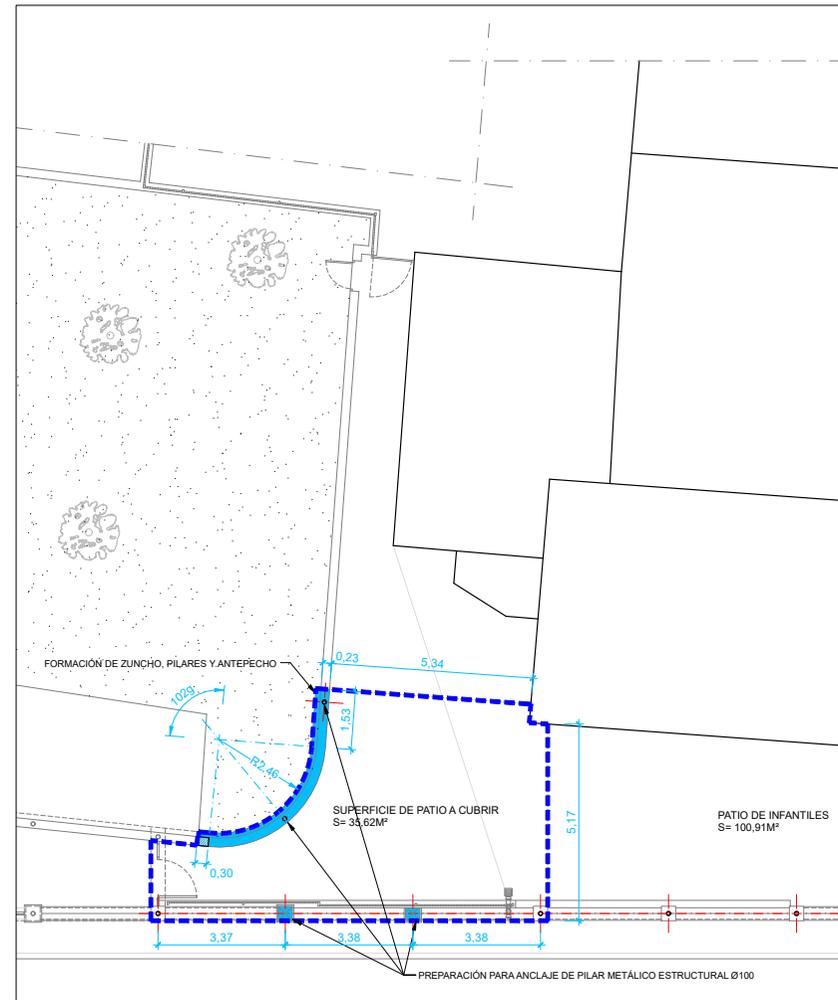
PLANTA BAJA (OBRA NUEVA)

DETALLE DE ZUNCHOS

DETALLE DE PILARES

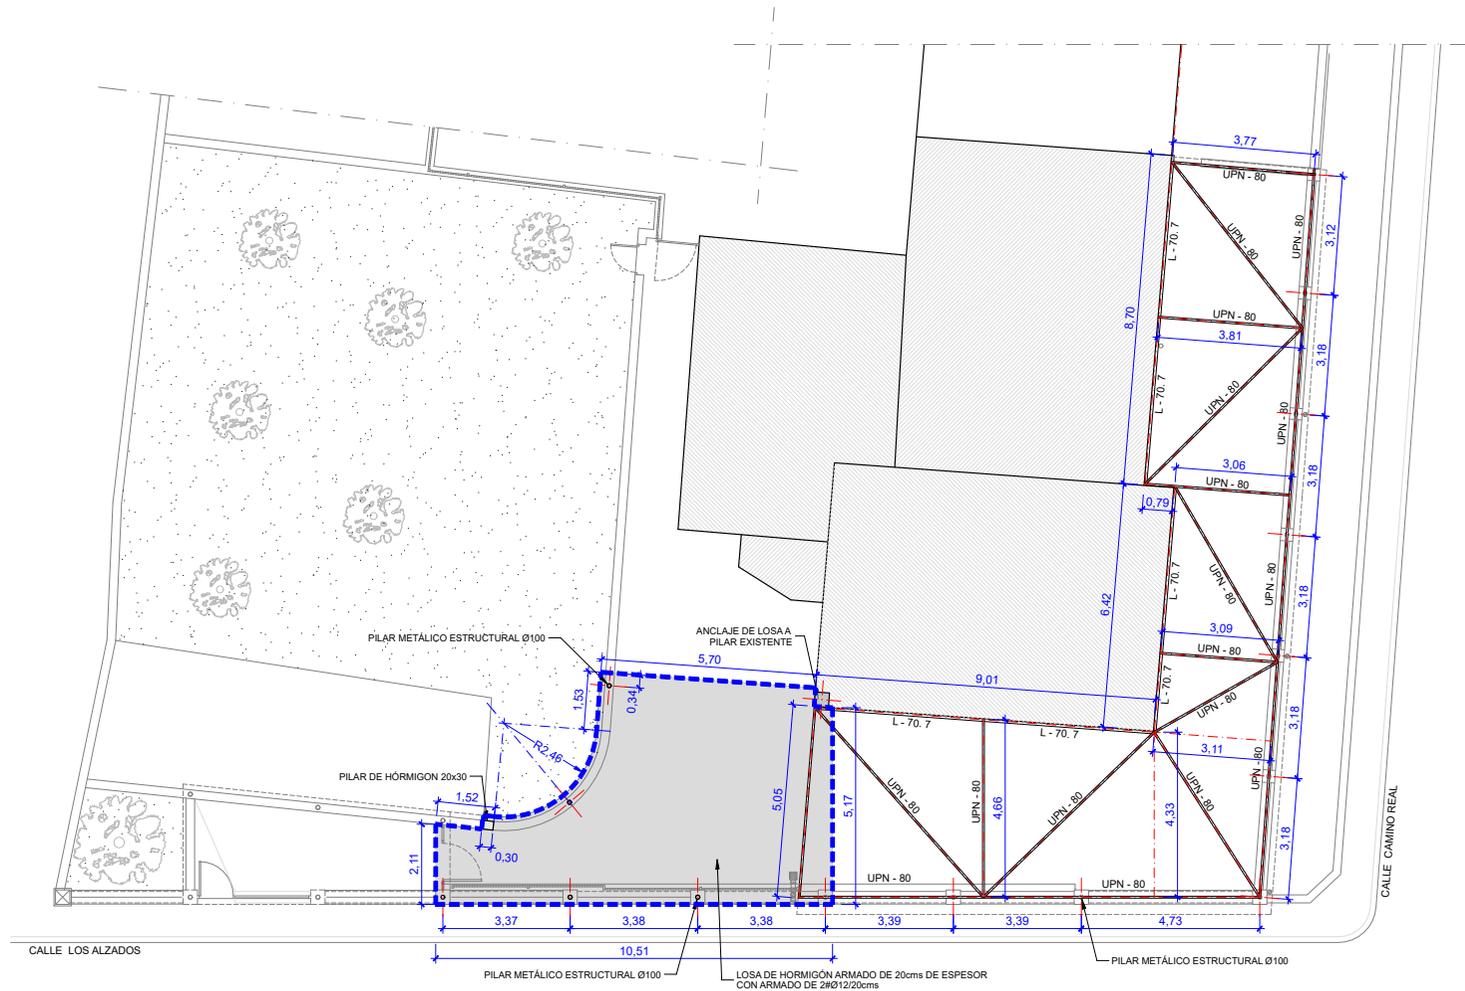
PLANO N.º: 07
REFERENCIA: 460-PE-24
ESCALAS: 1/1.000

PLANTA DE ESTRUCTURA (PROPUESTA)

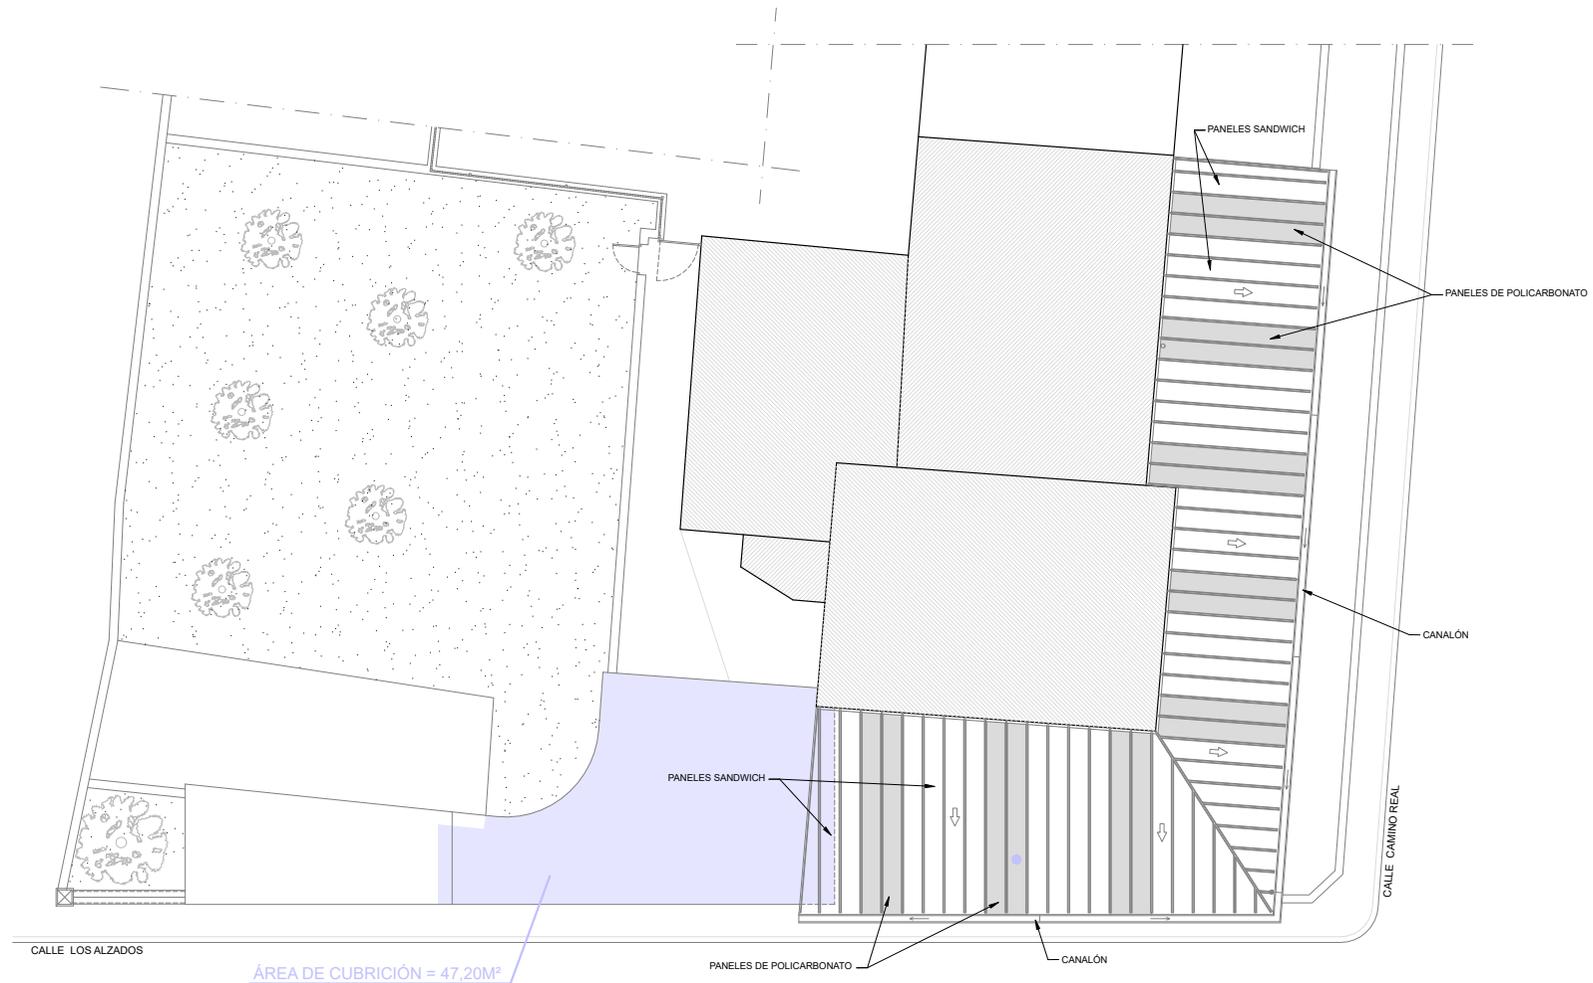
REFERENCIA:
460-PE-24
ESCALAS:
1/125
PLANO N.º:
08

PLANTA DE CUBIERTA (PROPUESTA)

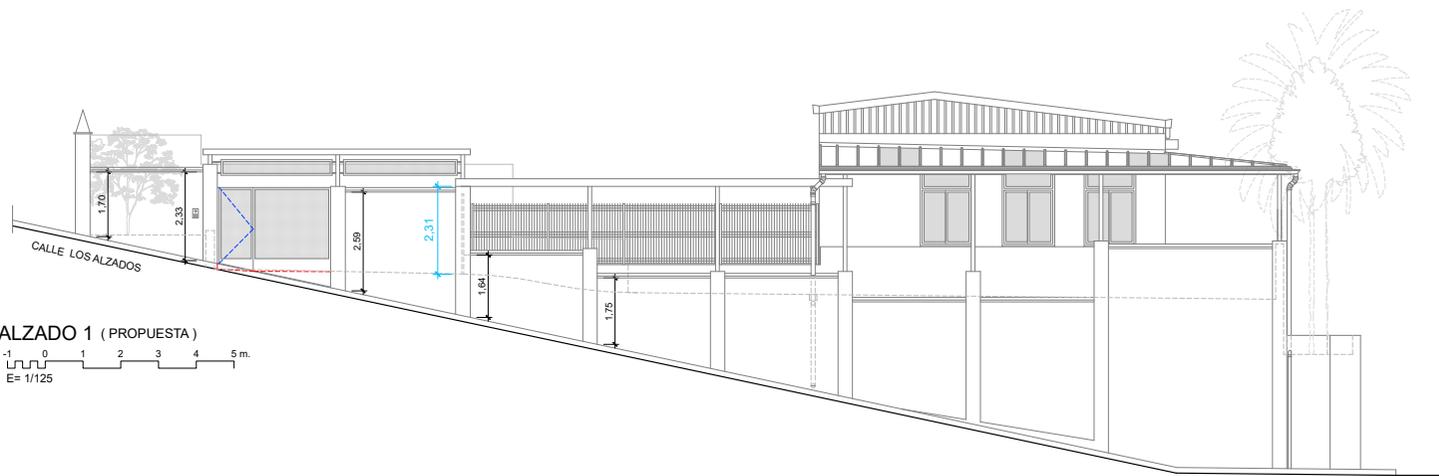
PLANO N.º: **09**
REFERENCIA: 460-PE-24
ESCALAS: 1/125

ALZADO 1 (PROPUESTA)
E= 1/125
