| PROYECTO BÁSICO Y DE EJECUCIÓN DE REPARACIONES, MEJORAS, ELIMINACIÓN DE BARRERAS ARQUITECTÓNICAS Y LAS CONDICIONES DE SEGURIDAD DE LOS EDIFICIOS DEL CENTRO PUBLICO DOCENTE “LUIS VIVES” | | | |
| SITUACIÓN | C/ DEPOSIT VELL Nº 3 BENAGUACIL (VALENCIA) | Fecha: MAYO-19 | ESCALA: 1/50 |
| PLANO Nº 11.04 | CARPINTERÍA DE MADERA Y CERRAJERÍA | | |

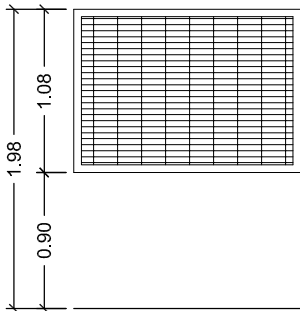
| C.01 | | |

| Cantidad | 29,70 ml | Valla |
| Material | Panel enmarcado mallazo blanco 200x50x5, con postes lisos D60x1550 | |
| Detalles | Atornillados sobre muros de hormigón o soleras existentes | |

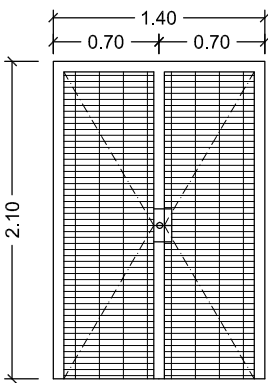
| C.06 | | |

| Cantidad | 3 | PTA. PRACTICABLE 2 HOJAS EJE VERTICAL |
| Material | Panel enmarcado mallazo blanco 200x50x5 | |
| Detalles | Bisagras y cerradura embutida con manivela | |

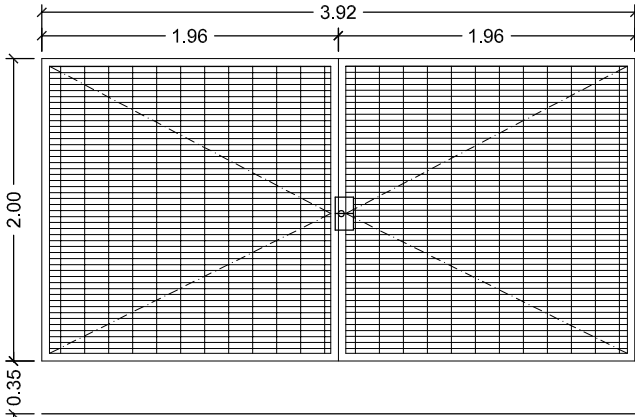
| C.07 | | |

| Cantidad | 1 | PTA. PRACTICABLE 2 HOJAS EJE VERTICAL |
| Material | Panel enmarcado mallazo blanco 200x50x5 | |
| Detalles | Bisagras y cerradura embutida con manivela | |
