INFORME TÉCNICO

ASUNTO: PROYECTO DE RENOVACIÓN DE REDES DE ABASTECIMIENTO EN AVENIDA DE LA VEREDA. NOVIEMBRE DE 2023.
PROPUESTA DE INSTALACIÓN DE MATERIALES FABRICADOS EN COMPOSITE EN ACOMETIDAS

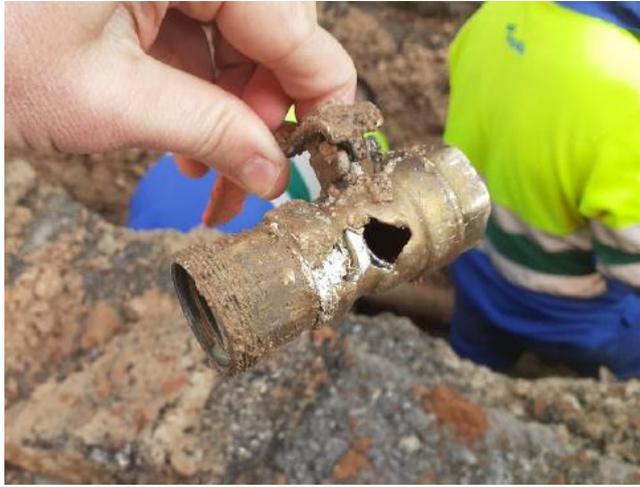
C/ Arzobispo Calzado, 12 16/02/2022

En la página siguiente se muestran algunos ejemplos de averías en piezas metálicas de acometidas, por depreciación del material, donde se pueden observar con claridad los orificios que se han producido por acción del agua.

A la vista de lo expuesto anteriormente, podemos concluir que procede sustituir las llaves de corte en acero previsto instalar en las acometidas que se van a renovar en la actuación con cuerpo de fundición dúctil, por otras fabricadas en composite, material sintético fabricado a base de poliamida compuesta reforzada con fibra de vidrio; y del mismo modo, los enlaces a instalar en las acometidas estarán fabricados también con el mismo tipo de material (composite).
