## Proyecto Básico y Ejecución AMPLIACIÓN Y REHABILITACIÓN INTEGRAL DE NAVES PARA USO SOCIAL Y CULTURAL

C/ MARIANO CUBER 35 - VICENTE BRULL 32 Y 34 - PLAZA CALABUIG 1, 4 Y 5 (VALENCIA)

<b>AJUNTAMENT DE VALÈNCIA</b>	AJUNTAMENT DE VALÈNCIA	JUNIO 2022
	Promotor	Fecha
ESTADO ACTUAL. PLANTAS	1 : 200	
Planta baja	Plano	Escala
<b>Carratalá arquitectos</b> DIEGO CARRATALÁ COLLADO. ARQUITECTO.

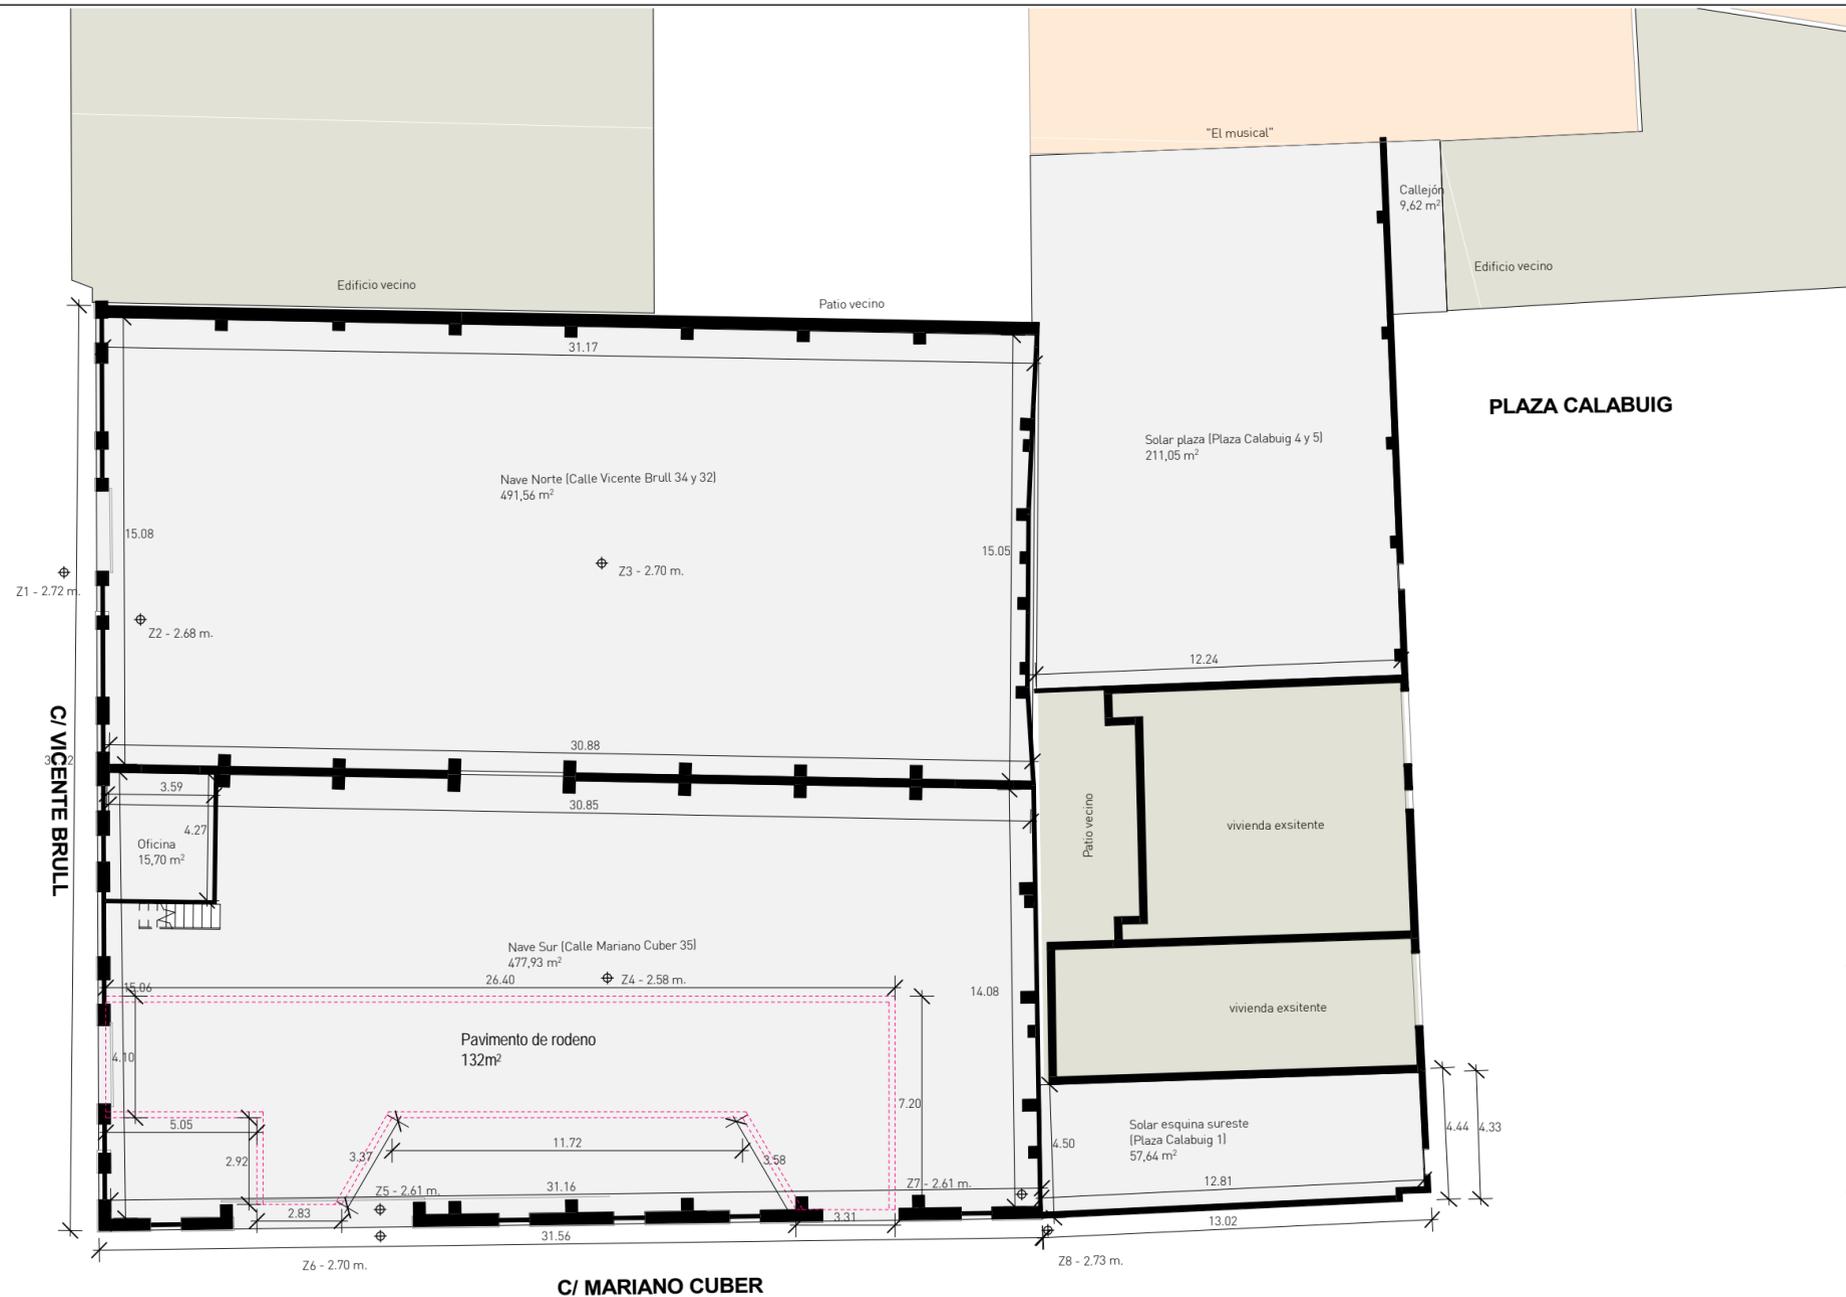
EA-1.01
Colaboradores:

Nombre	Área
Callejón	9.62 m <sup>2</sup>
Nave Norte (Calle Vicente Brull 34 y 32)	491.56 m <sup>2</sup>
Nave Sur (Calle Mariano Cuber 35)	477.93 m <sup>2</sup>
Solar esquina sureste (Plaza Calabuig 1)	57.64 m <sup>2</sup>
Solar plaza (Plaza Calabuig 4 y 5)	211.05 m <sup>2</sup>
<b>Total general</b>	<b>1247.79 m<sup>2</sup></b>

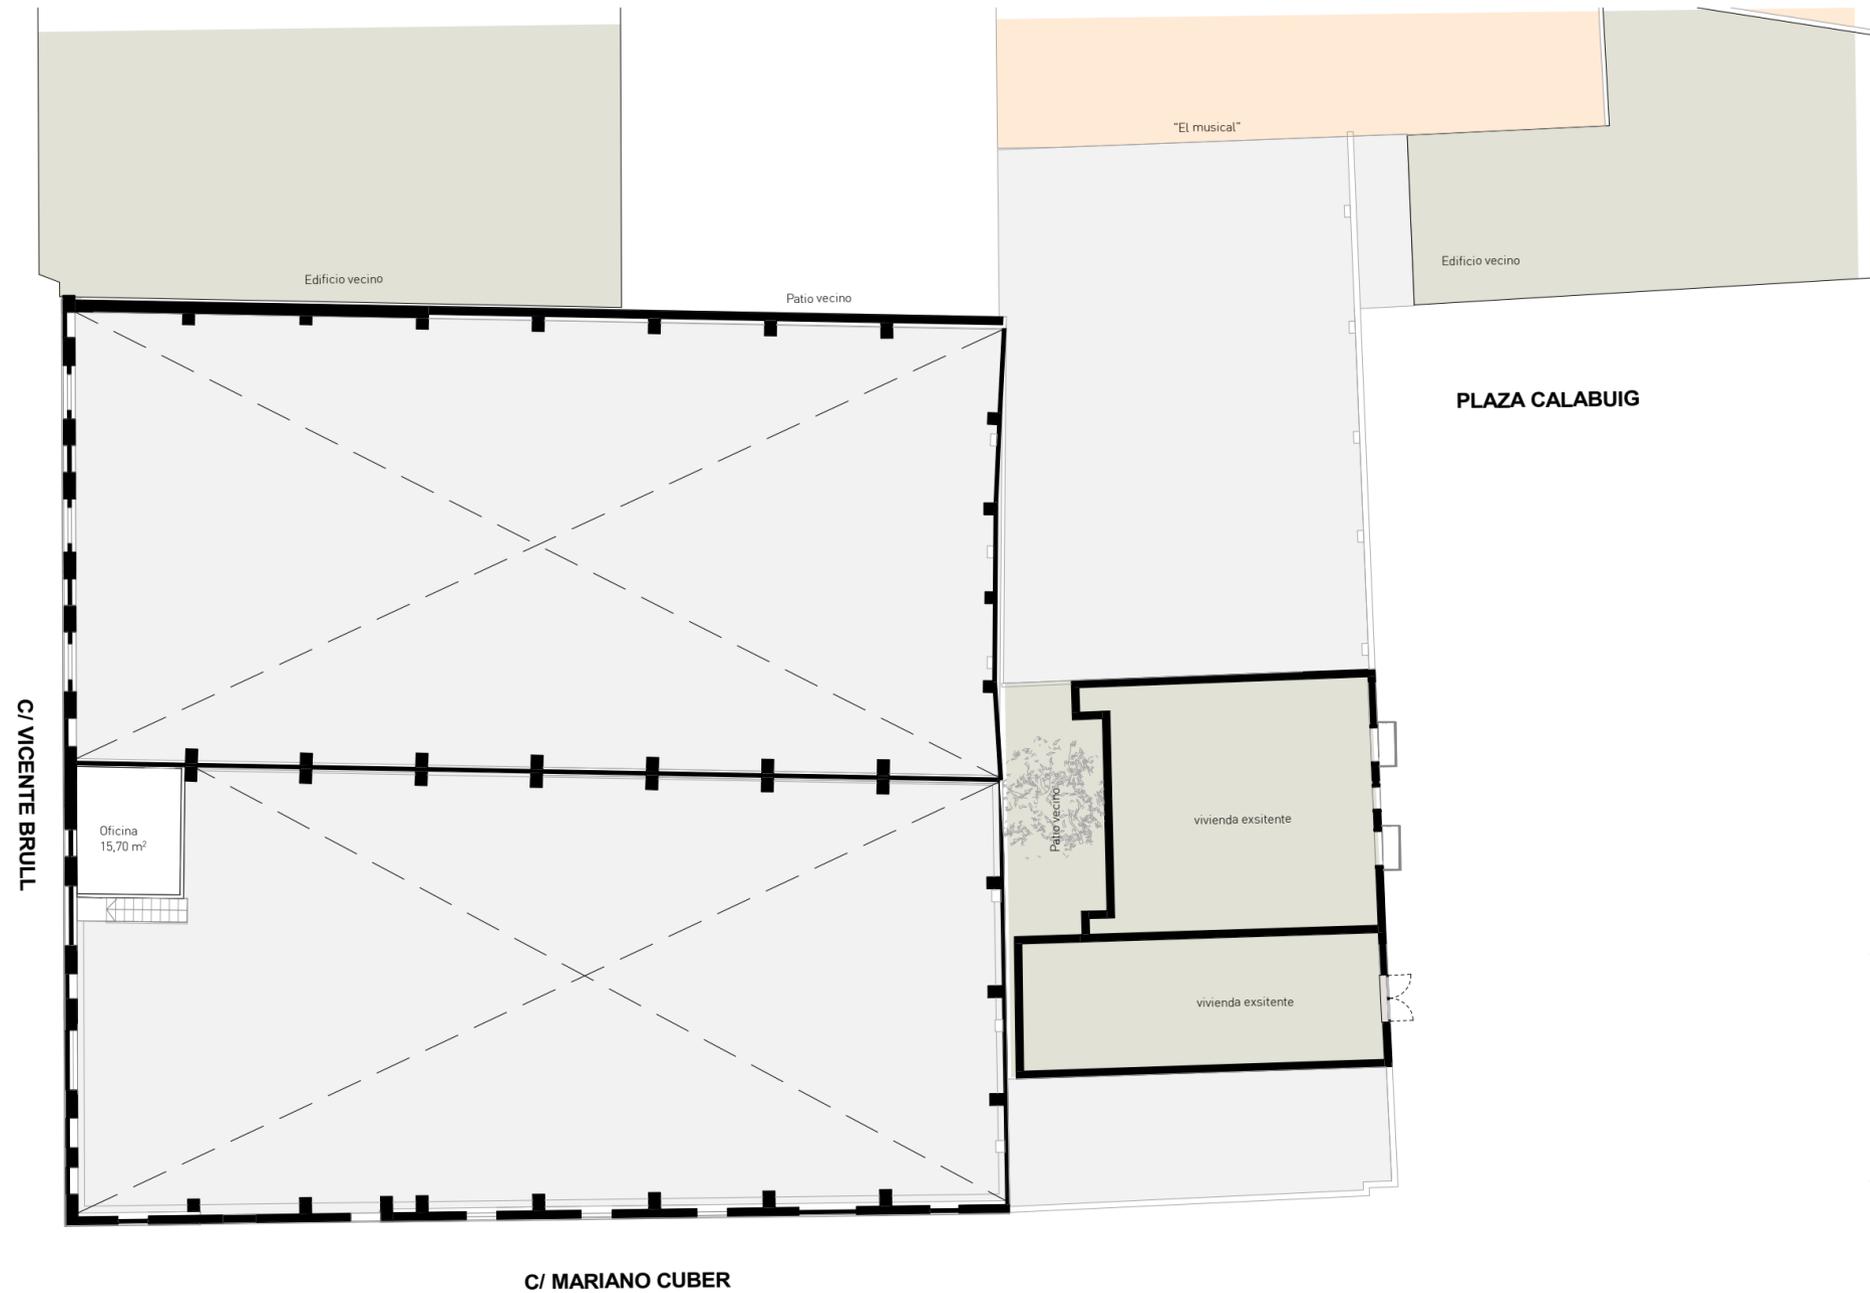
<p><b>AJUNTAMENT DE VALÈNCIA</b></p>	<p>AJUNTAMENT DE VALÈNCIA</p>	<p>Promotor</p>	<p>JUNIO 2022</p>	<p>Fecha</p>
<p>ESTADO ACTUAL. PLANTAS</p>	<p>Planta primera</p>	<p>Plano</p>	<p>1 : 200</p>	<p>Escala</p>
<p><b>Carratalá arquitectos</b> DIEGO CARRATALÁ COLLADO. ARQUITECTO.</p>		<p>EA-1.02</p>	<p>Número</p>	
<p>Colaboradores:  </p>	<p>INSTITUTO DE RESTAURACIÓN DEL PATRIMONIO PATRIMONIO UNIVERSITARIO DE INVESTIGACIÓN</p>	<p>INCOSUMA</p>	<p>C/ GENARO LAHUERTA 15-2, 46010 VALENCIA TELF: 963 60 44 49 info@carratalaarquitectos.es / www.carratalaarquitectos.es</p>

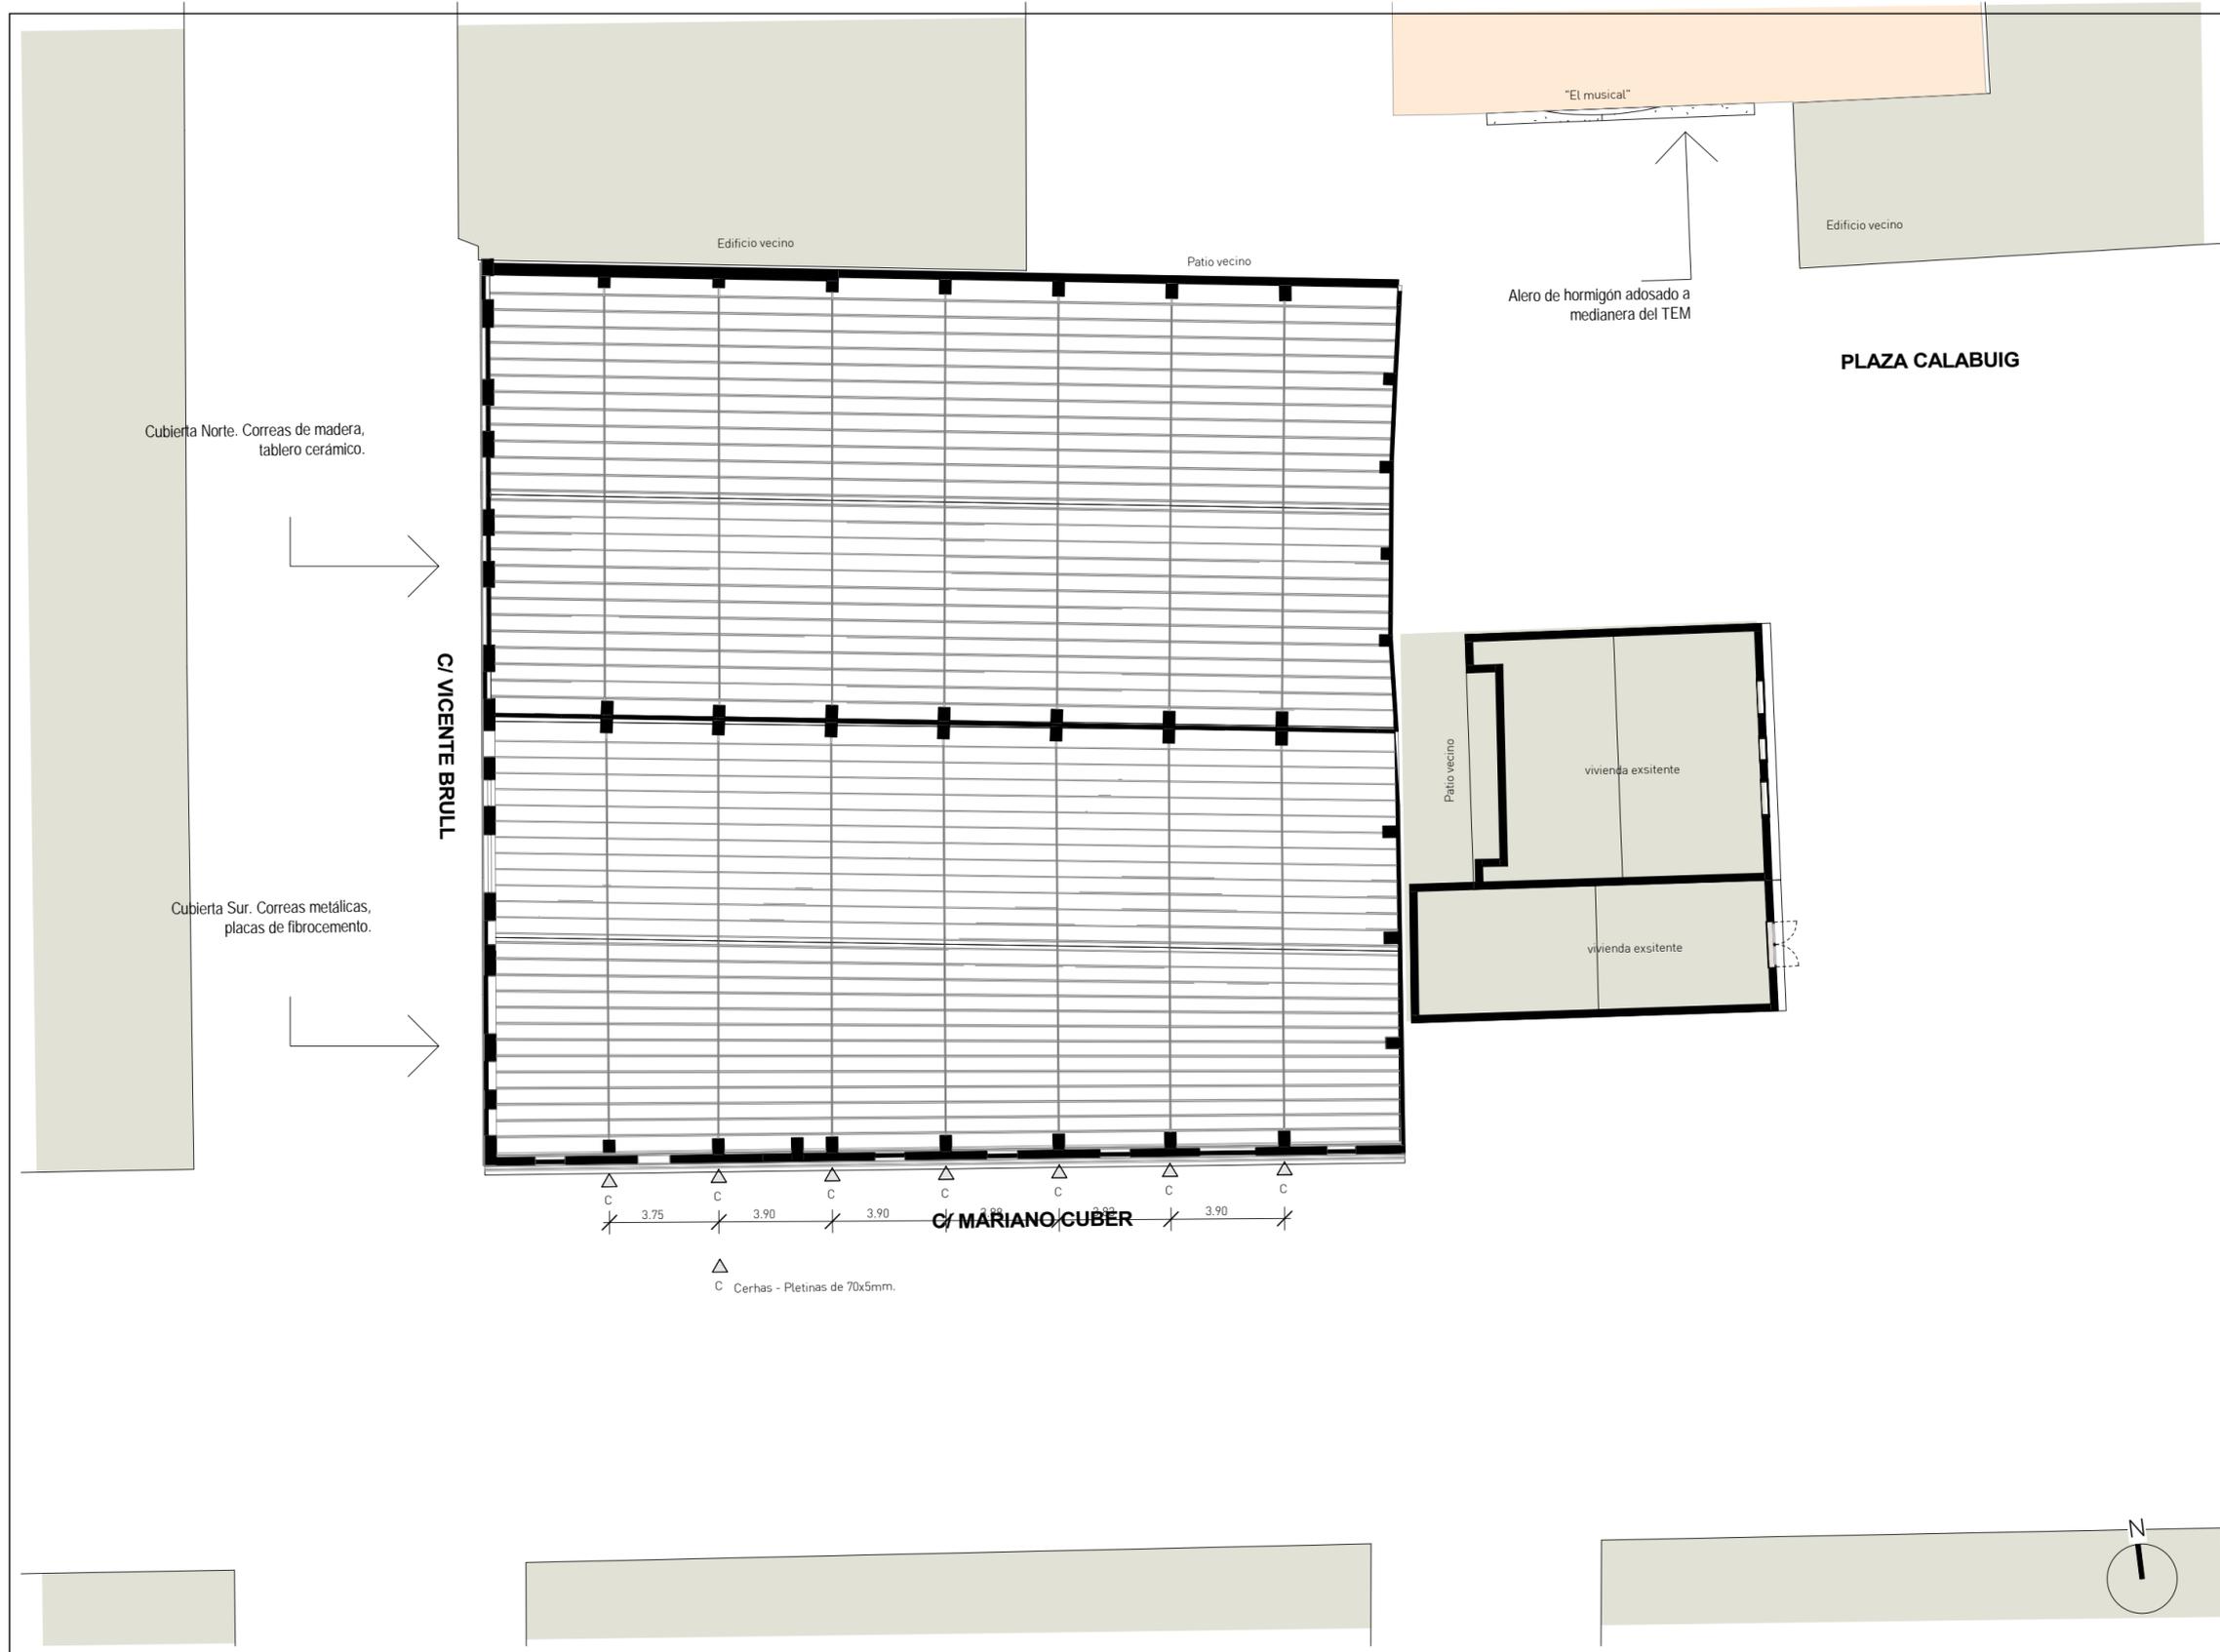
EA-1.03
Colaboradores:

<b>AJUNTAMENT DE VALÈNCIA</b>	AJUNTAMENT DE VALÈNCIA	JUNIO 2022
	Promotor	Fecha
ESTADO ACTUAL. PLANTAS	1 : 200	
Planta de techos	Plano	Escala
<b>Carratalá arquitectos</b> DIEGO CARRATALÁ COLLADO. ARQUITECTO.

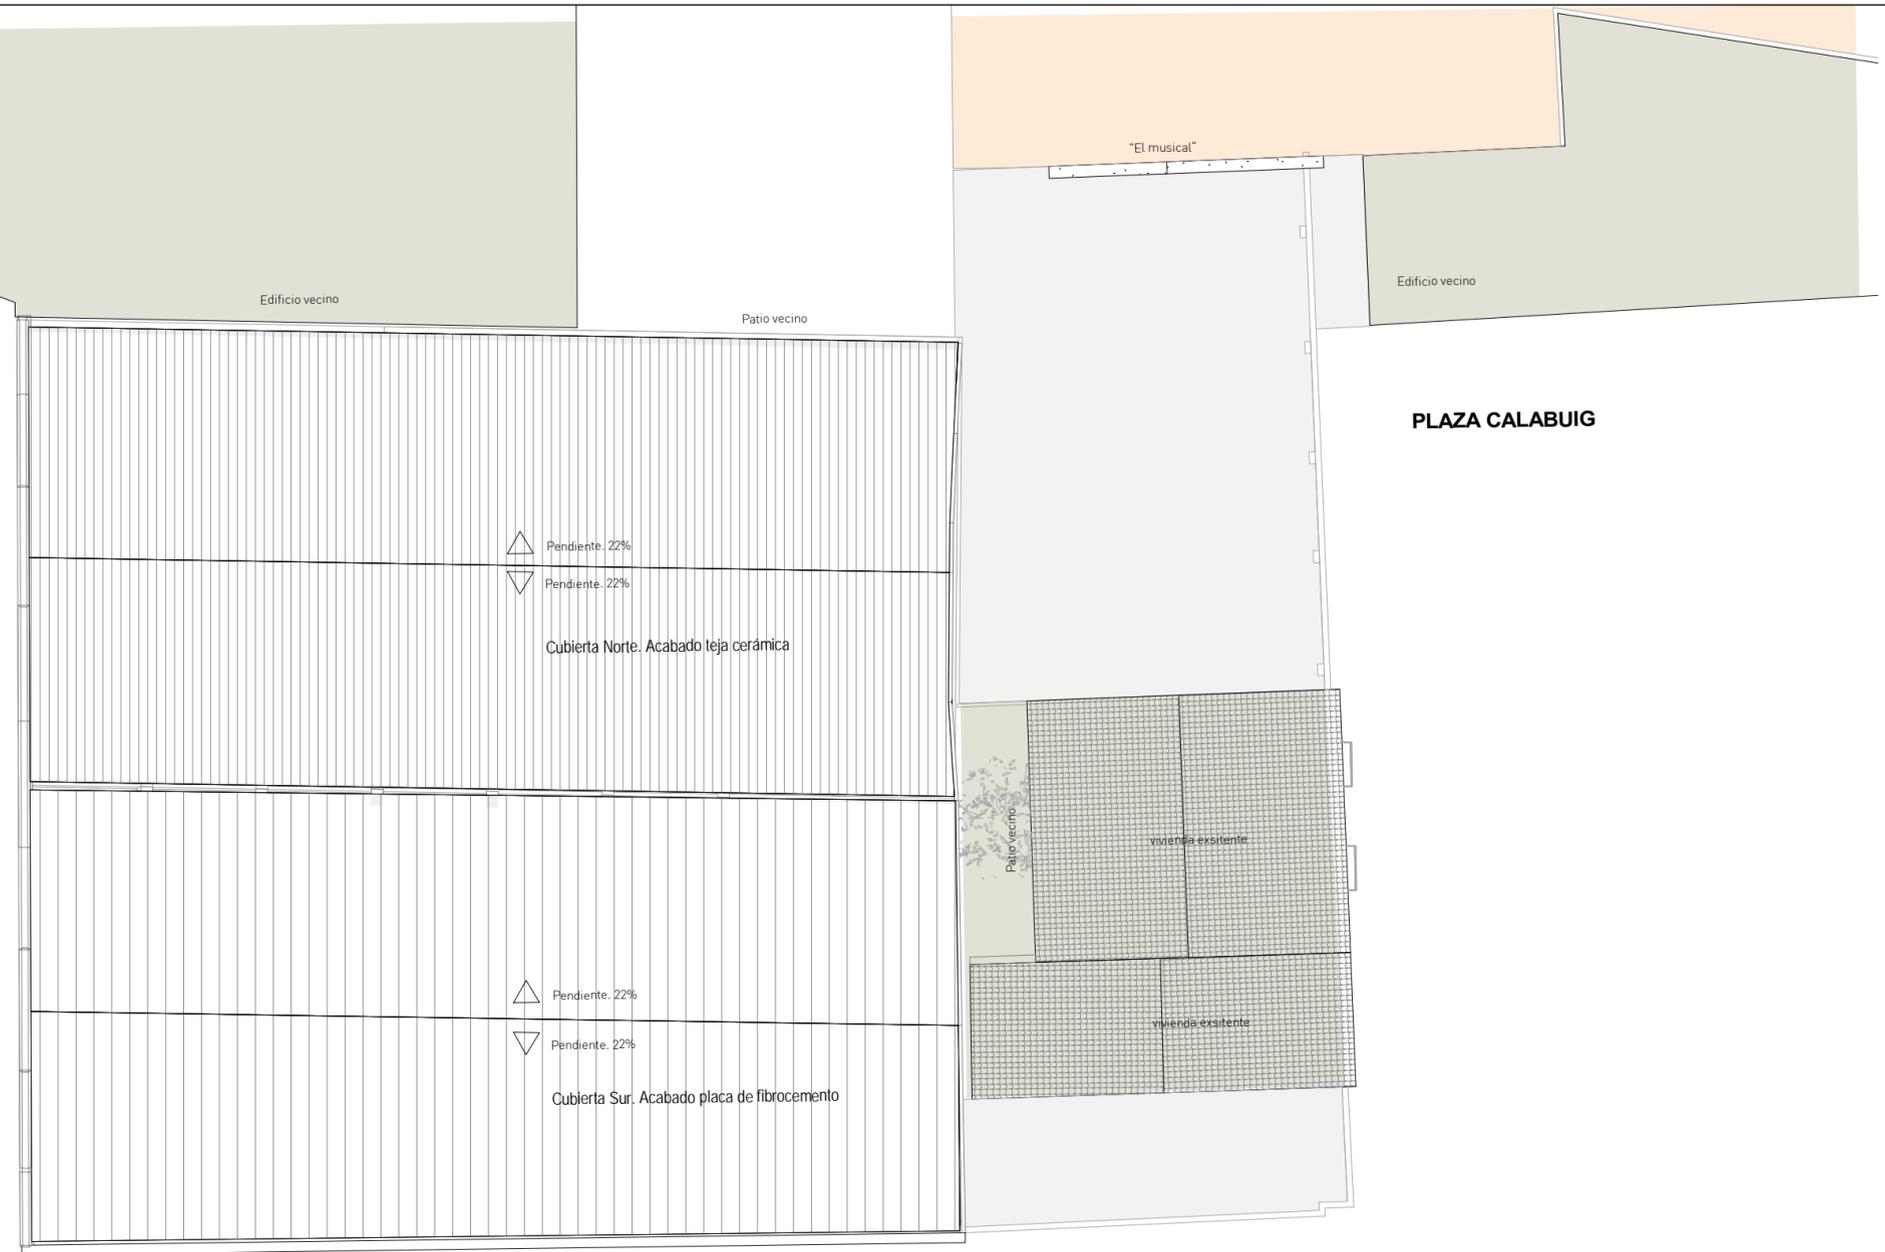
AJUNTAMENT DE VALÈNCIA	JUNIO 2022
<b>AJUNTAMENT DE VALÈNCIA</b>	Promotor	Fecha
ESTADO ACTUAL. PLANTAS	1 : 200	
Planta cubierta	Plano	Escala
<b>Carratalá arquitectos</b> DIEGO CARRATALÁ COLLADO. ARQUITECTO.		EA-1.04
Colaboradores: 	INSTITUTO DE RESTAURACIÓN DEL PATRIMONIO INSTITUTO UNIVERSITARIO DE INVESTIGACIÓN	
C/ GENARO LAHUERTA 15-2, 46010 VALENCIA TELF: 963 60 44 49 info@carratalaarquitectos.es / www.carratalaarquitectos.es		Número

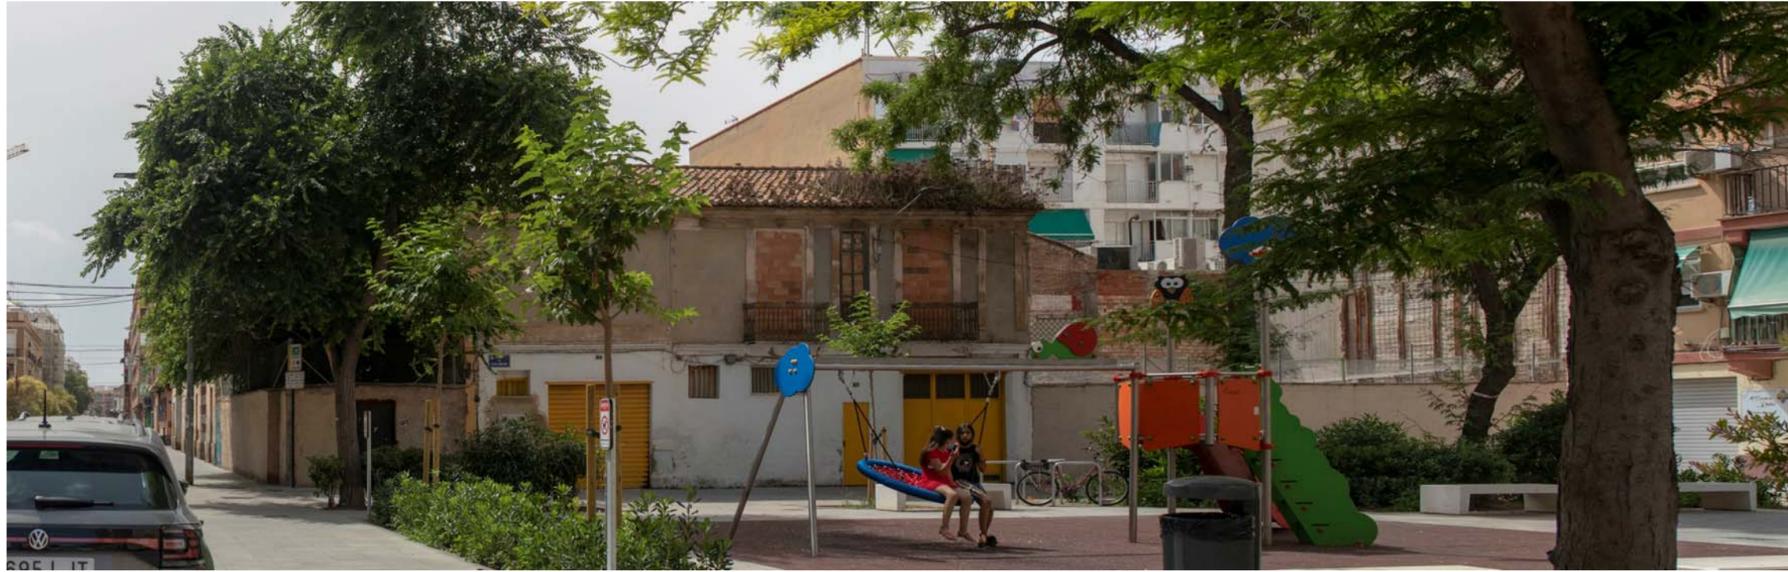
<b>EA-1.05</b>		<b>Número</b>	
<b>Colaboradores:</b>

<b>AJUNTAMENT DE VALÈNCIA</b>		<b>Promotor</b>		<b>JUNIO 2022</b>		<b>Fecha</b>	
<b>ESTADO ACTUAL. ALZADOS</b> Alzado Plaza Calabuig		<b>Plano</b>		<b>E:1/200</b>		<b>Escala</b>	
<b>Carratalá arquitectos</b> DIEGO CARRATALÁ COLLADO. ARQUITECTO.

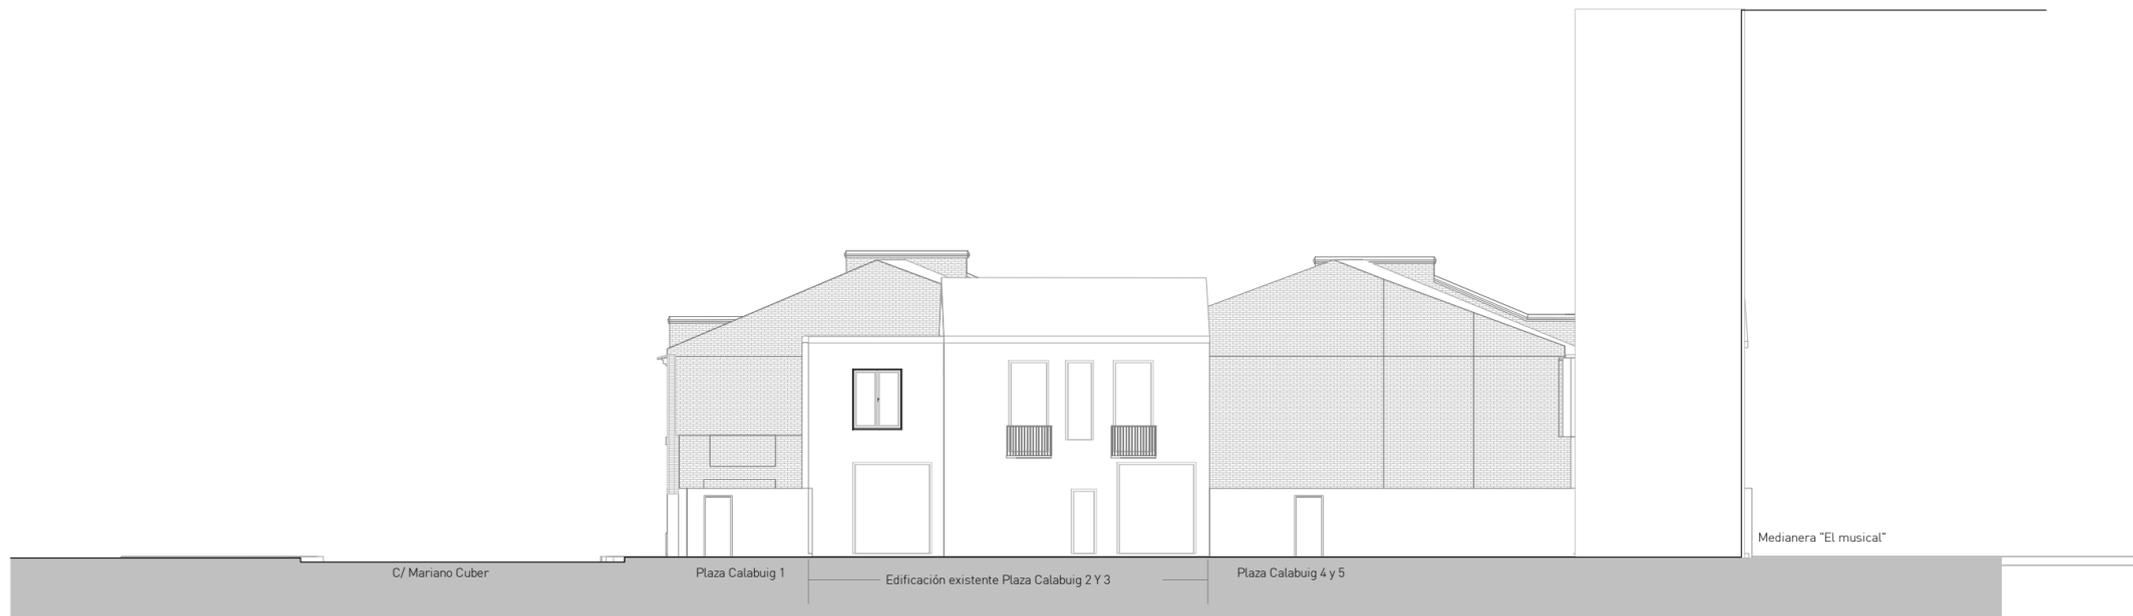
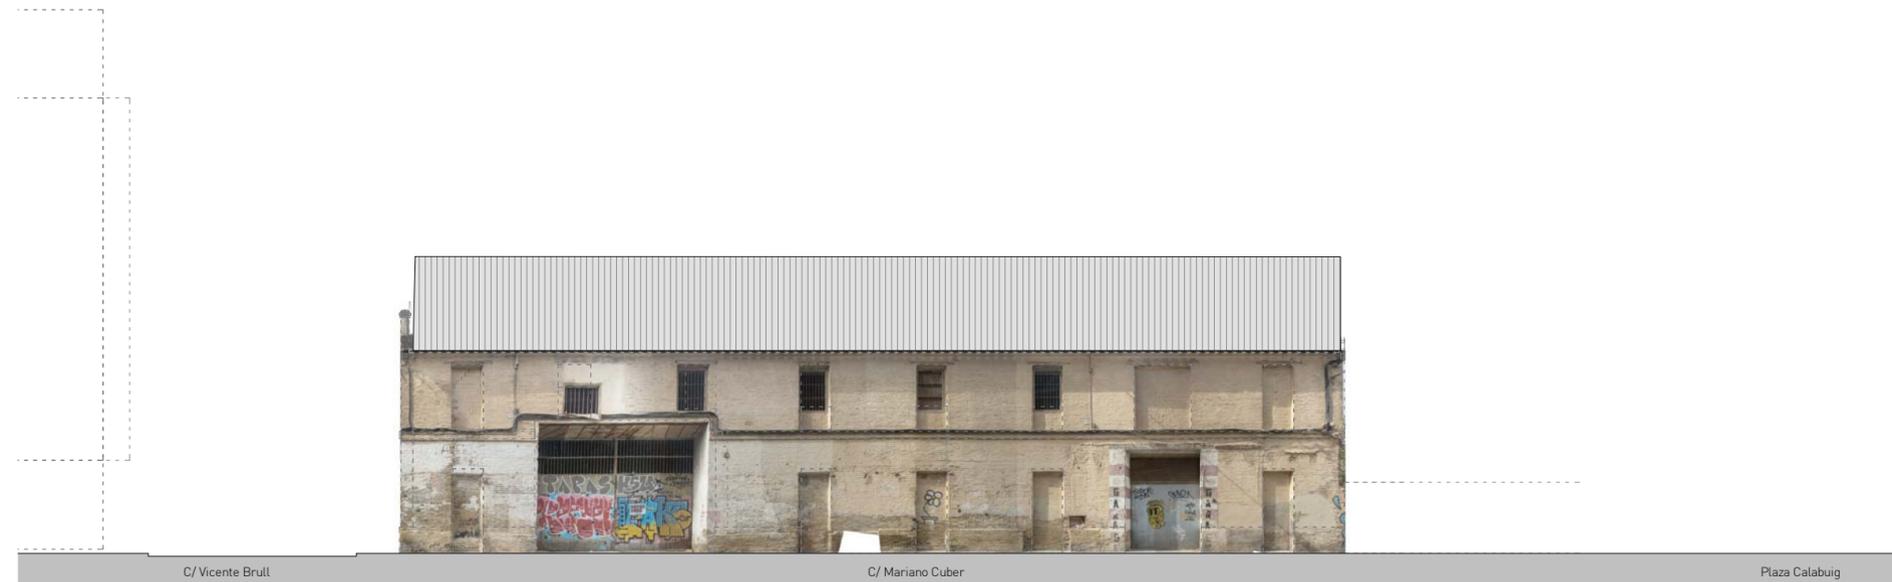
<b>EA-1.06</b> Número

Alzado C/ Mariano Cuber

<b>AJUNTAMENT DE VALÈNCIA</b> Promotor	JUNIO 2022 Fecha
ESTADO ACTUAL. ALZADOS Alzado Calle Mariano Cuber Plano	E:1/200 Escala
<b>Carratalá arquitectos</b> DIEGO CARRATALÁ COLLADO. ARQUITECTO. Colaboradores:

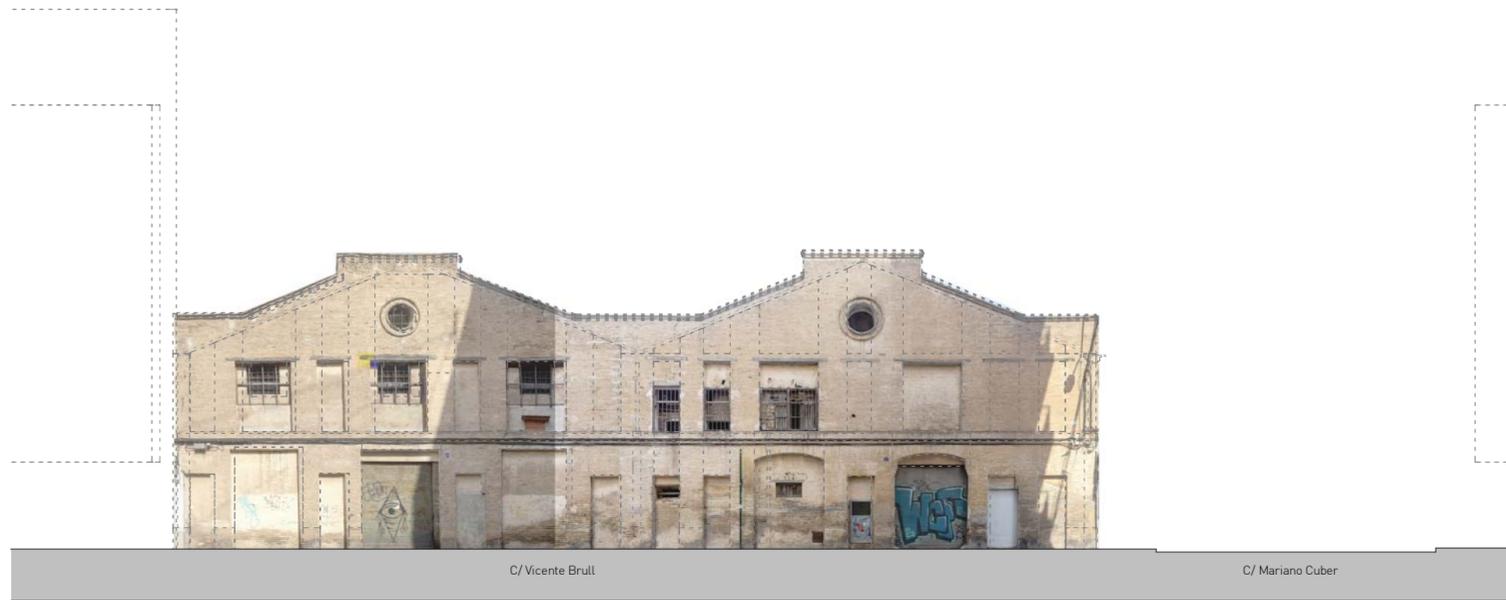
<b>EA-1.07</b> Número

<b>AJUNTAMENT DE VALÈNCIA</b> Promotor	JUNIO 2022 Fecha
ESTADO ACTUAL. ALZADOS Alzado Calle Vicente Brull Plano	E:1/200 Escala
<b>Carratalá arquitectos</b> DIEGO CARRATALÁ COLLADO. ARQUITECTO.

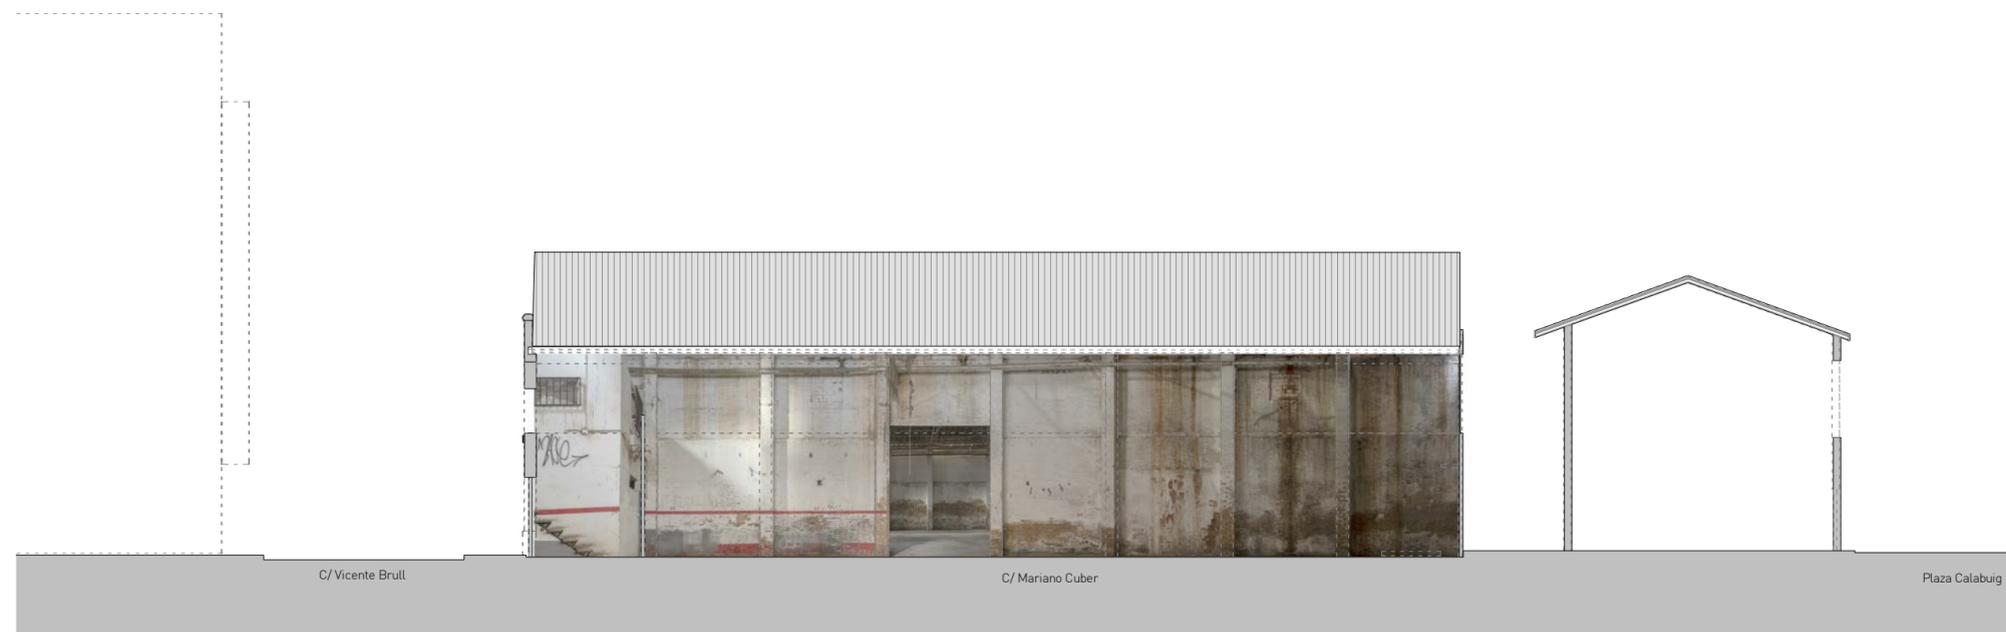
EA-1.08
Colaboradores:

<b>AJUNTAMENT DE VALÈNCIA</b>	AJUNTAMENT DE VALÈNCIA	JUNIO 2022
	Promotor	Fecha
ESTADO ACTUAL. SECCIONES Sección Longitudinal Nave Sur		E:1/200
	Plano	Escala
<b>Carratalá arquitectos</b> DIEGO CARRATALÁ COLLADO. ARQUITECTO.

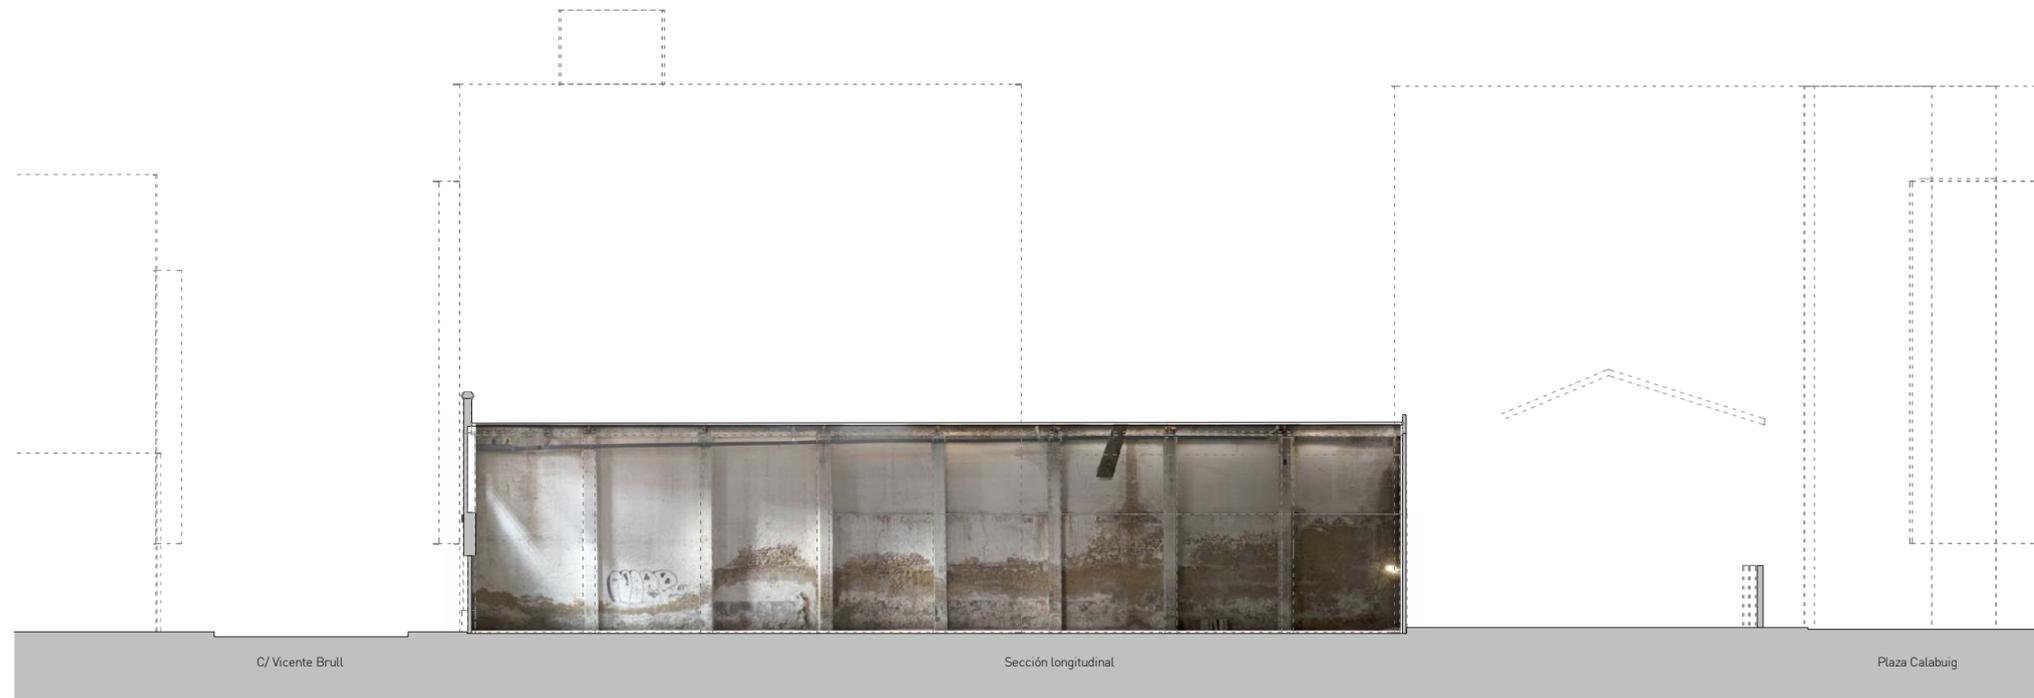
INCOsuma	EA-1.09
Número

<b>AJUNTAMENT DE VALÈNCIA</b> Promotor	JUNIO 2022
	Fecha
ESTADO ACTUAL. SECCIONES Sección Longitudinal Nave Norte Plano	E:1/200
<b>Carratalá arquitectos</b> DIEGO CARRATALÁ COLLADO. ARQUITECTO.

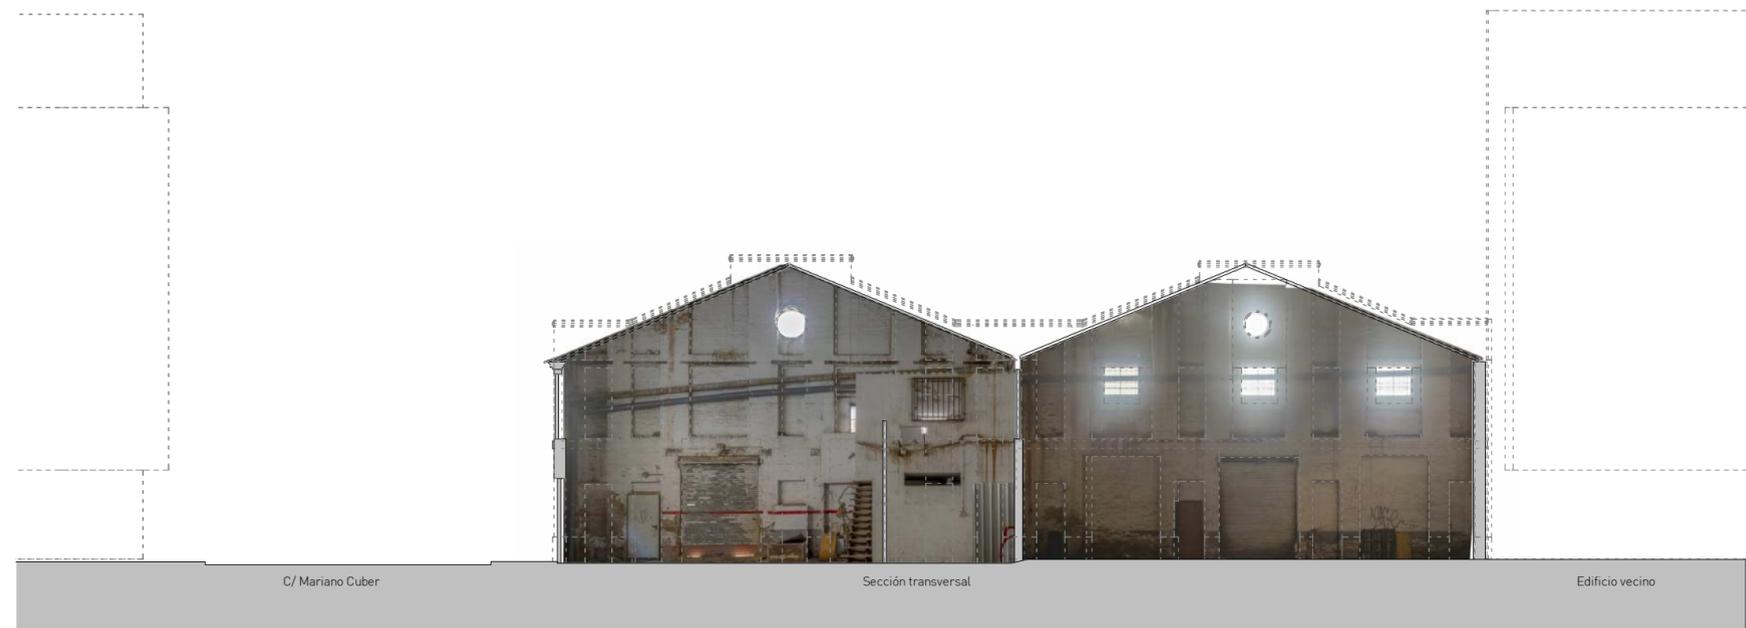
<b>EA-1.10</b> Número

<b>AJUNTAMENT DE VALÈNCIA</b> Promotor	JUNIO 2022 Fecha
ESTADO ACTUAL. SECCIONES Sección Transversal Naves Plano	E:1/200 Escala
<b>Carratalá arquitectos</b> DIEGO CARRATALÁ COLLADO. ARQUITECTO.

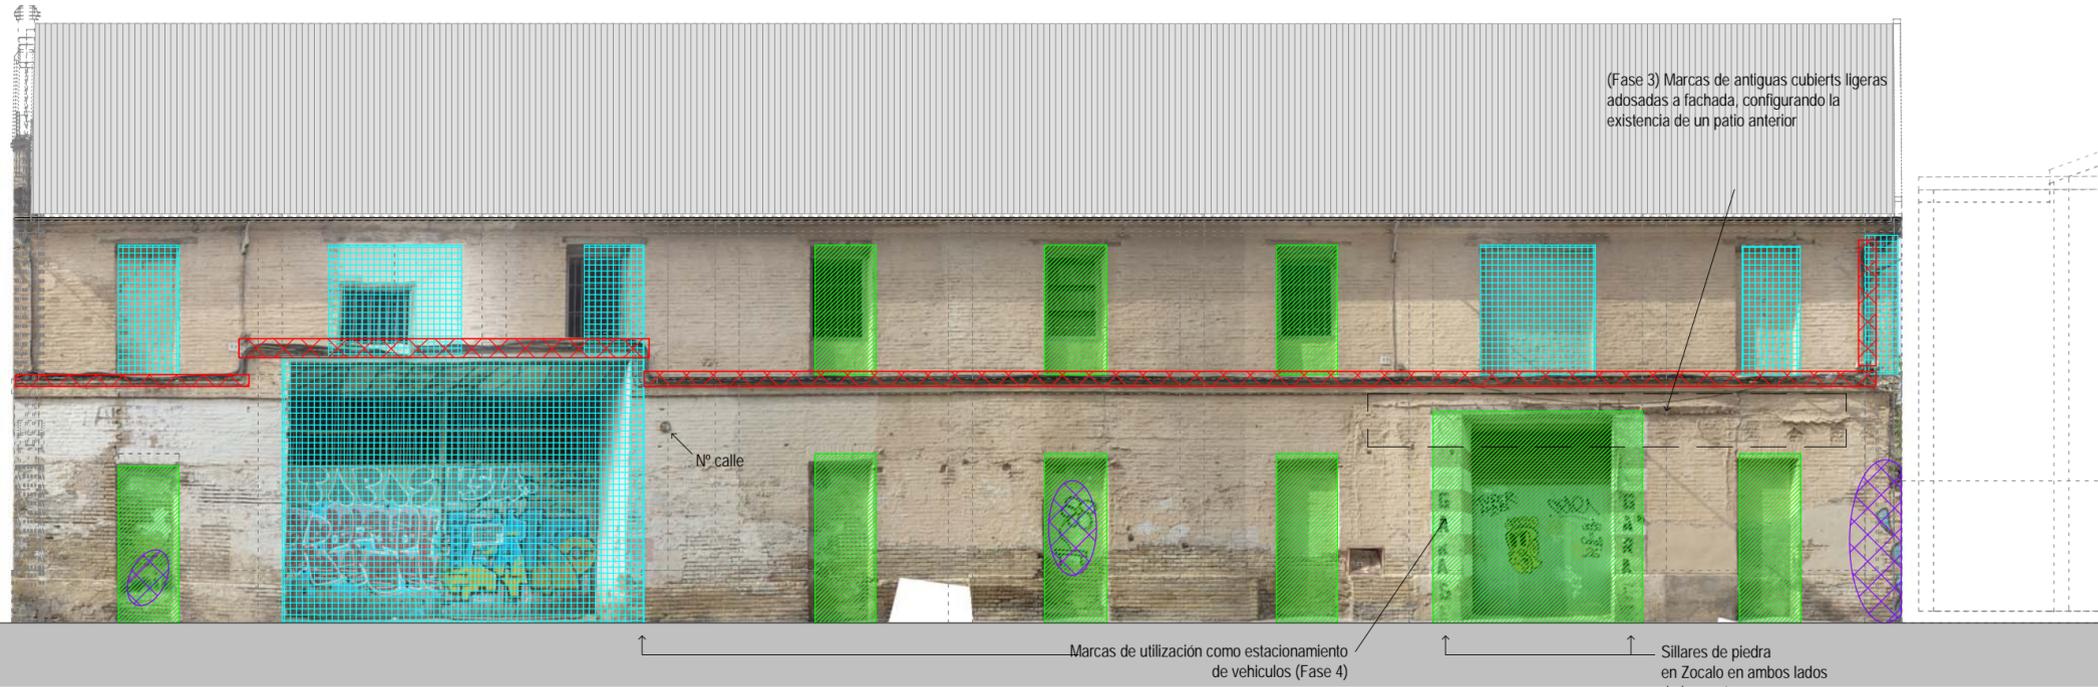
ETAPA 1 (1917 o anterior) Construcción previa original
-

ETAPA 2 (1940) Reconstrucción tras los bombardeos G.C.
-

Marcas de utilización como estacionamiento de vehículos (Fase 4)

Sillares de piedra en Zocalo en ambos lados de la puerta

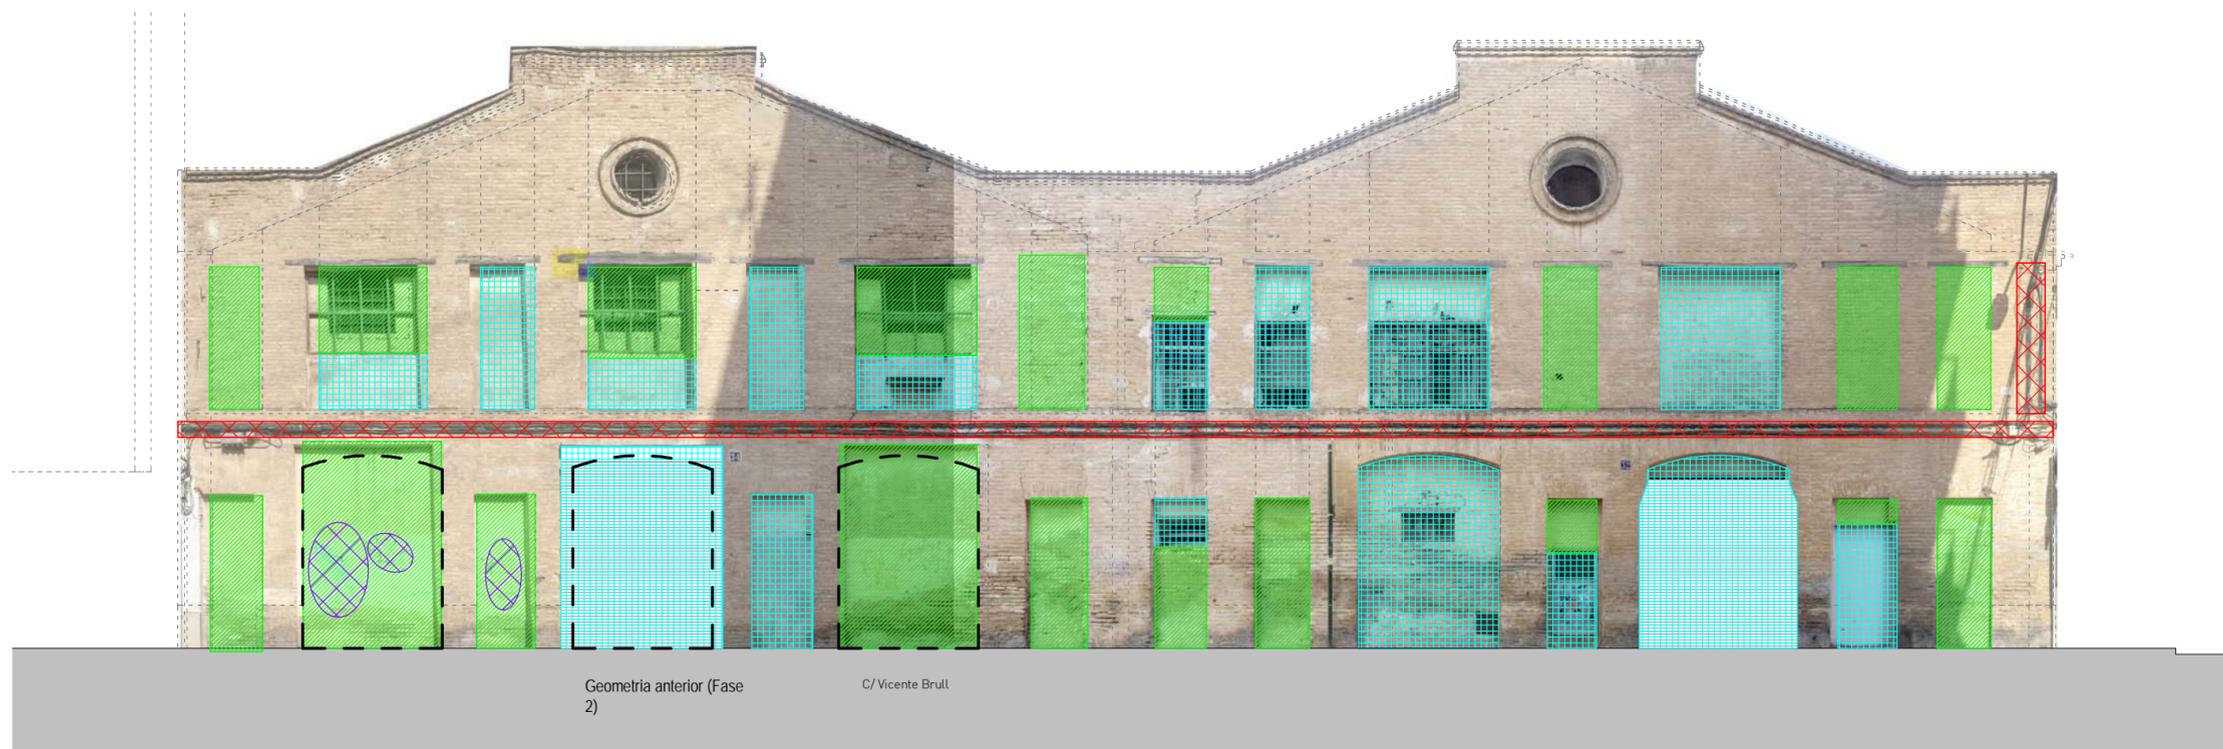
Geometría anterior (Fase 2)  
C/ Vicente Brull
