## Proyecto Básico y Ejecución AMPLIACIÓN Y REHABILITACIÓN INTEGRAL DE NAVES PARA USO SOCIAL Y CULTURAL

C/ MARIANO CUBER 35 - VICENTE BRULL 32 Y 34 - PLAZA CALABUIG 1, 4 Y 5 (VALENCIA)

<b>AJUNTAMENT DE VALÈNCIA</b>	AJUNTAMENT DE VALÈNCIA	JUNIO 2022
	Promotor	Fecha
ESTADO ACTUAL. PLANTAS	1 : 200	
Planta baja	Plano	Escala
<b>Carratalá arquitectos</b> DIEGO CARRATALÁ COLLADO. ARQUITECTO.

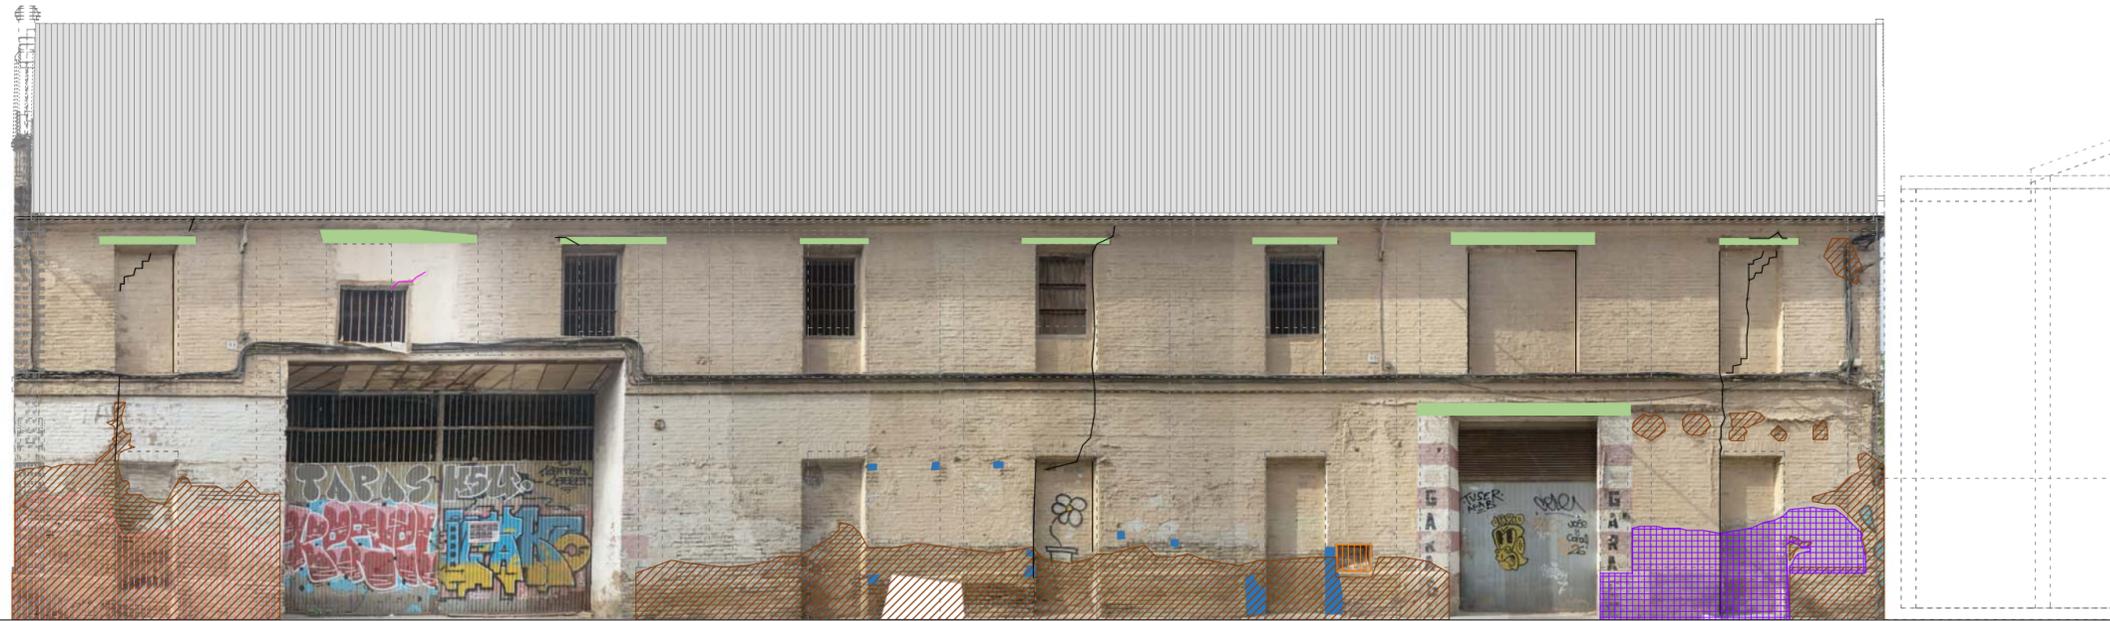
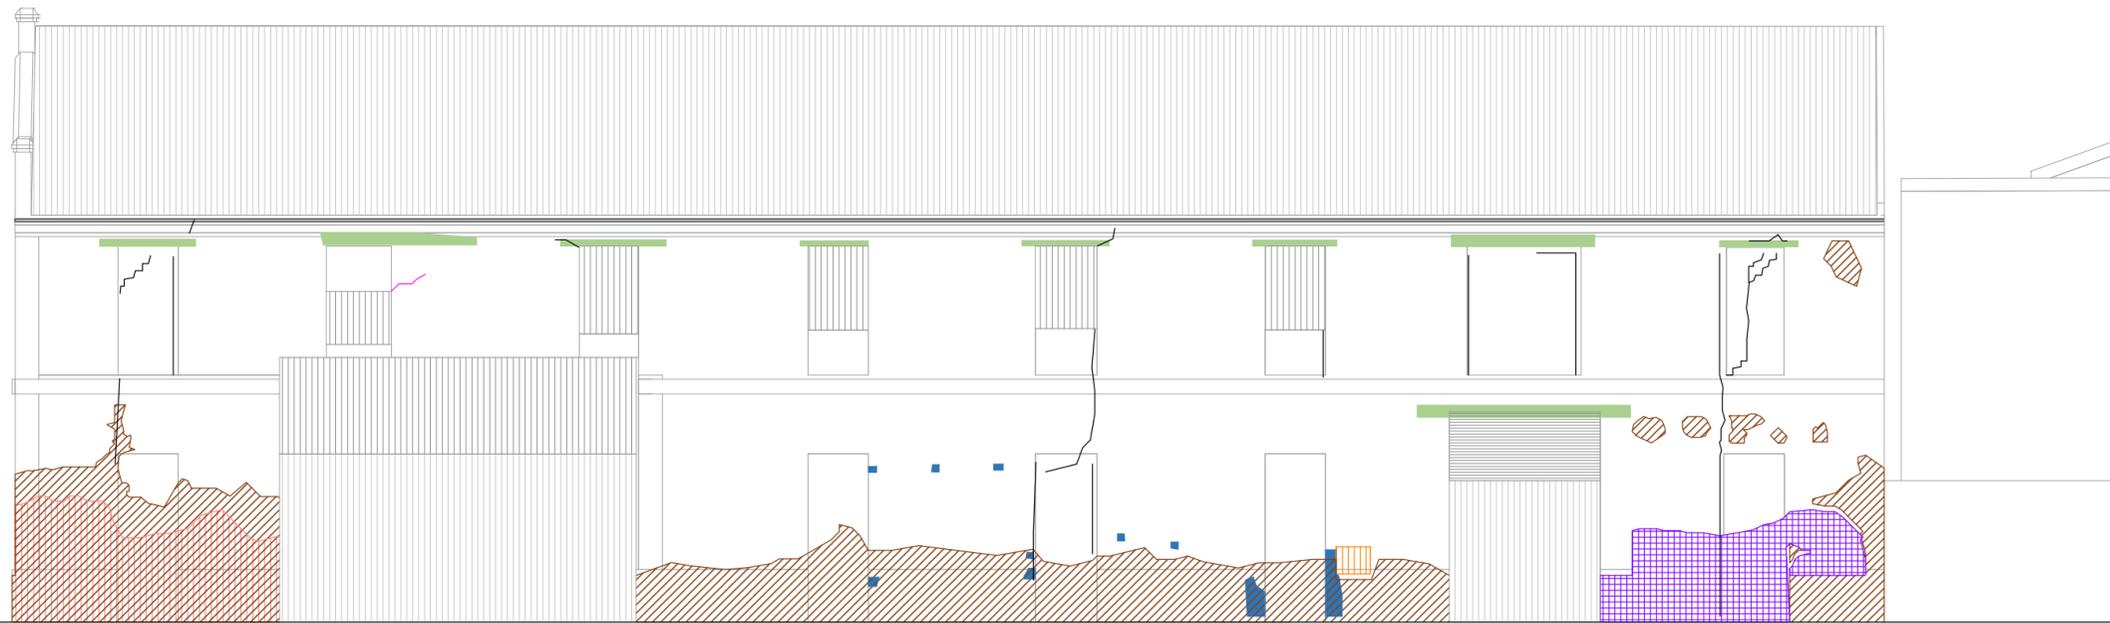
<b>AJUNTAMENT DE VALÈNCIA</b>	JUNIO 2022
Promotor	Fecha
LESIONES	1 : 100
Calle Mariano Cuber	Escala
<b>Carratalá arquitectos</b> DIEGO CARRATALÁ COLLADO. ARQUITECTO.	EA-3.01
Colaboradores:

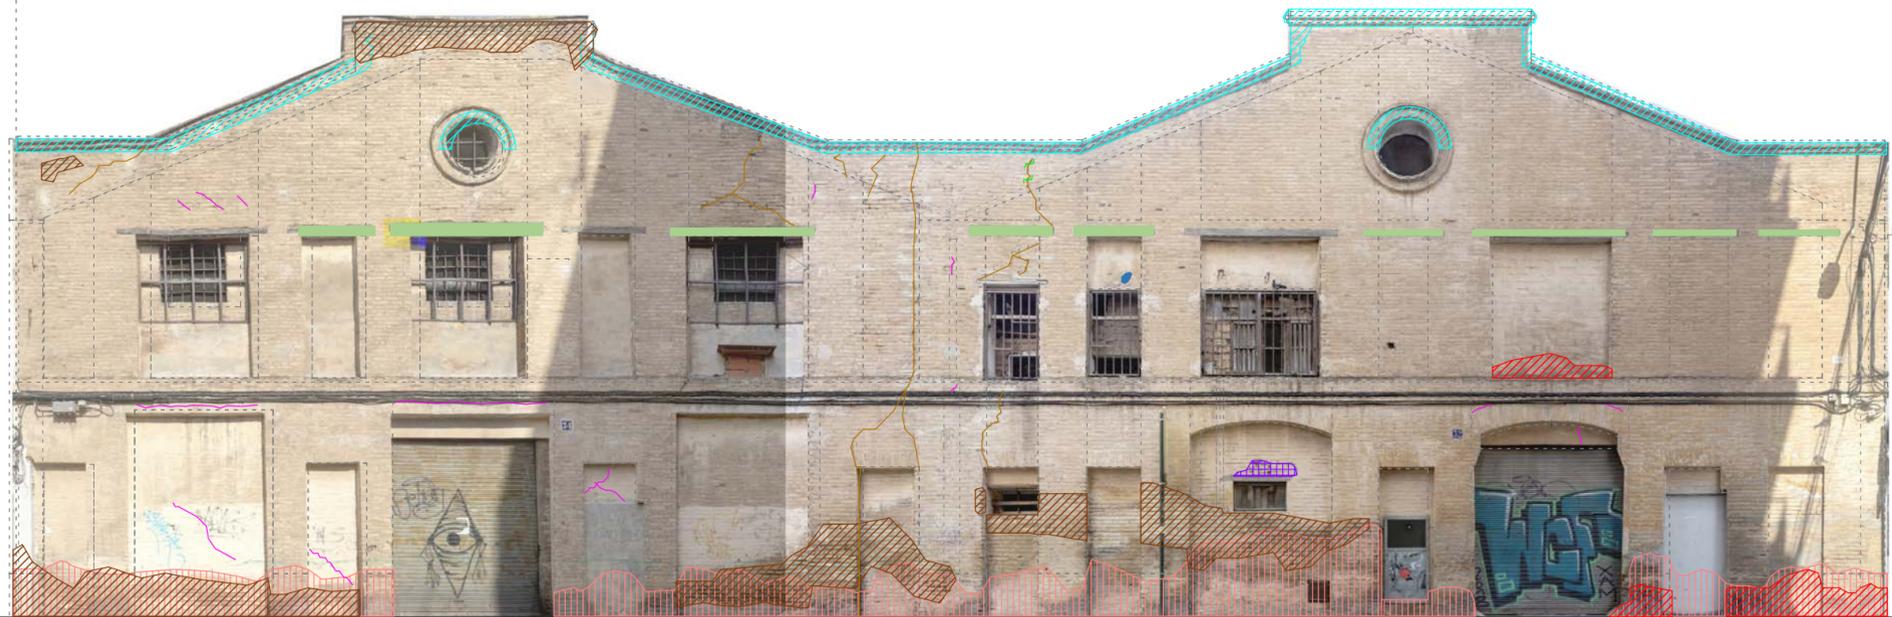
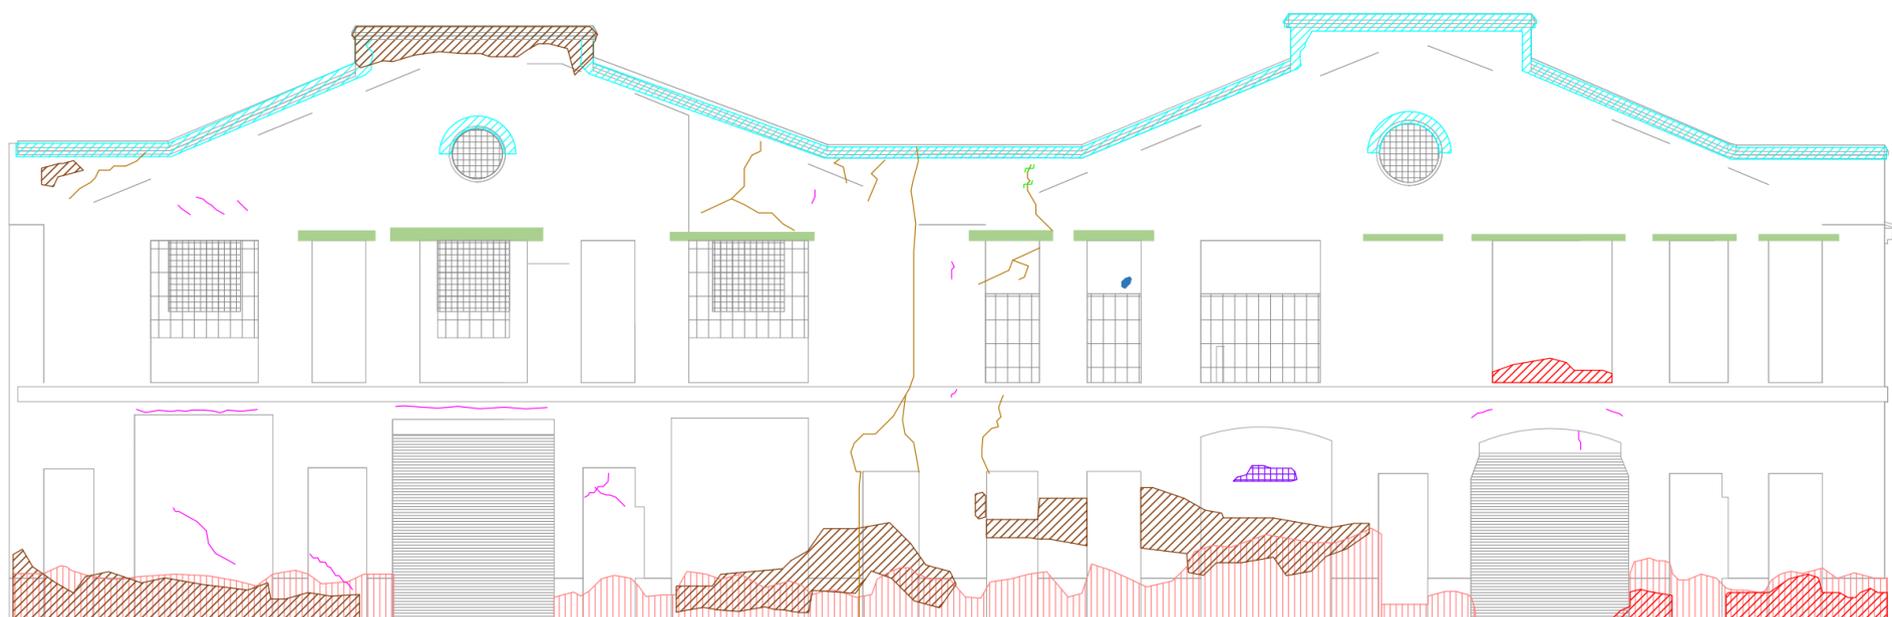
<b>AJUNTAMENT DE VALÈNCIA</b>	AJUNTAMENT DE VALÈNCIA Promotor	JUNIO 2022 Fecha
LESIONES Calle Vicente Brull	1 : 100 Plano	Escala
<b>Carratalá arquitectos</b> DIEGO CARRATALÁ COLLADO. ARQUITECTO.

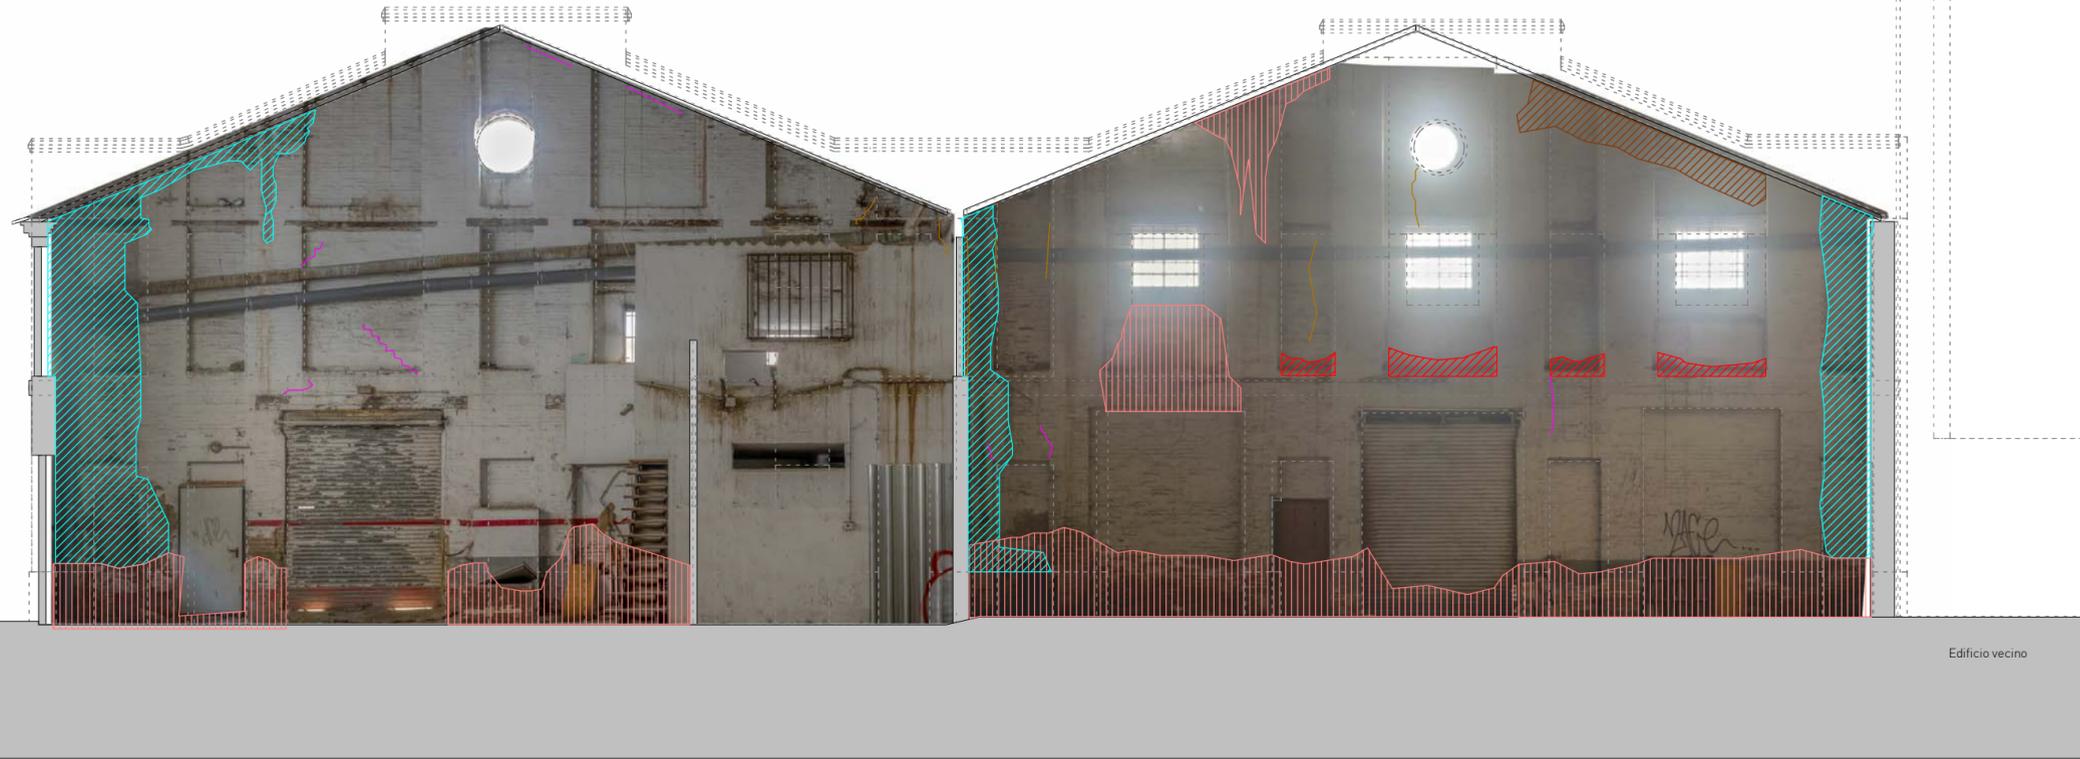
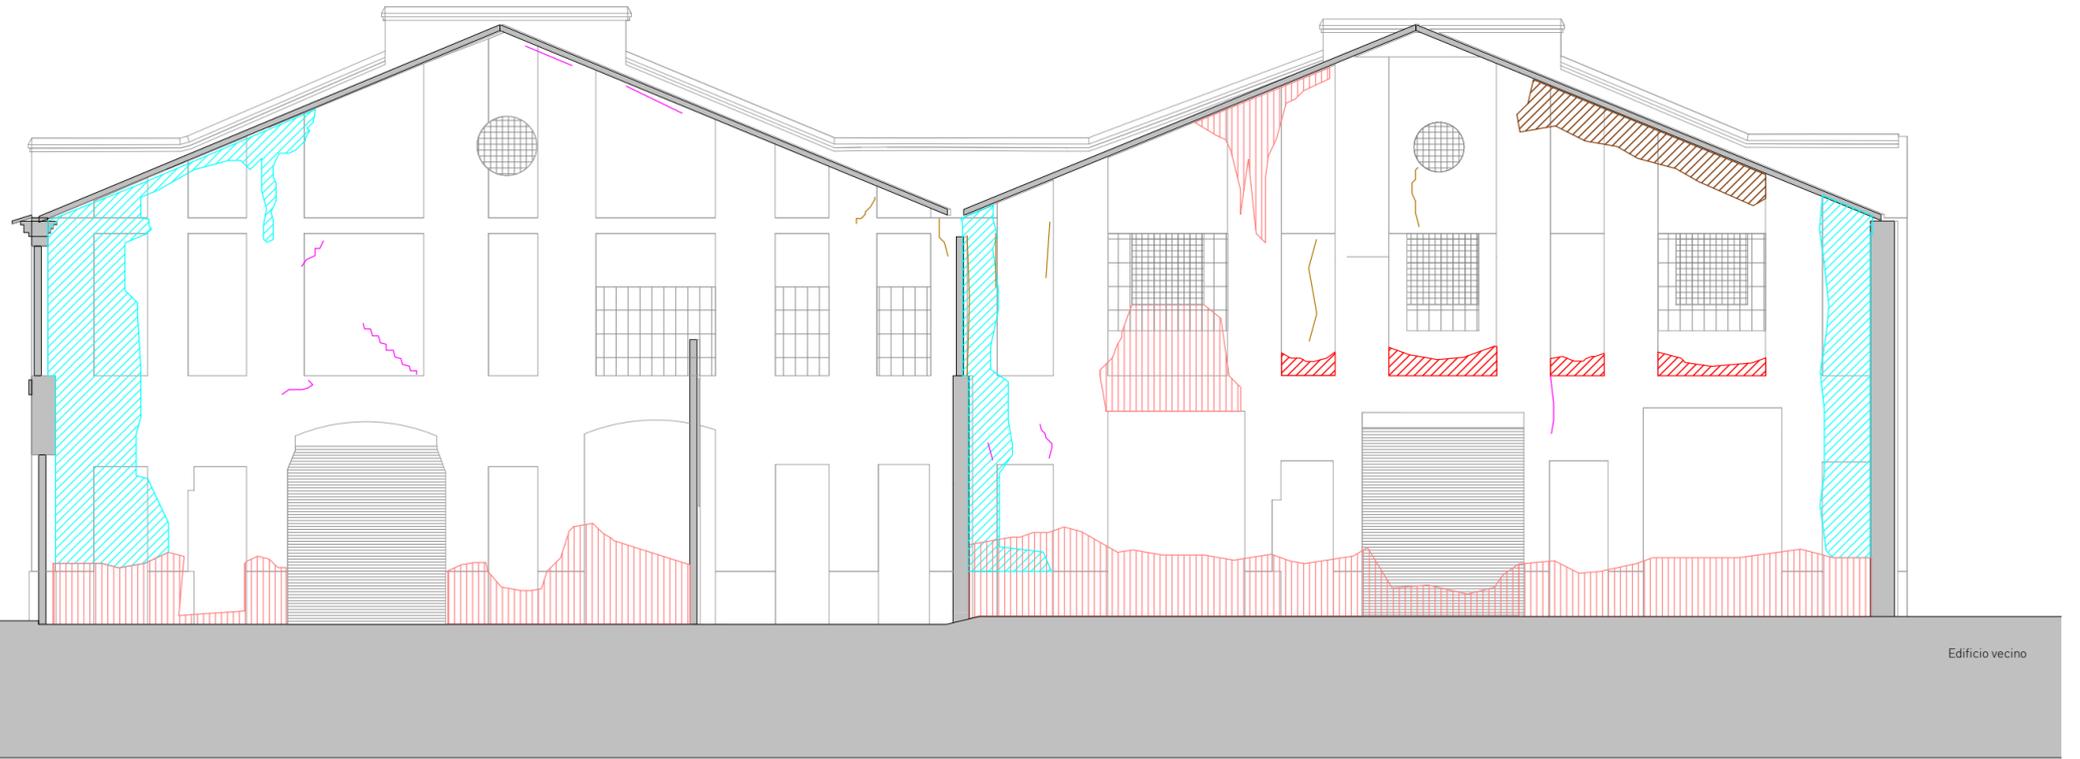
<b>AJUNTAMENT DE VALÈNCIA</b>	AJUNTAMENT DE VALÈNCIA Promotor	JUNIO 2022 Fecha
LESIONES Alzado interior Vicente Brull	1 : 100 Plano	Escala
<b>Carratalá arquitectos</b> DIEGO CARRATALÁ COLLADO. ARQUITECTO.

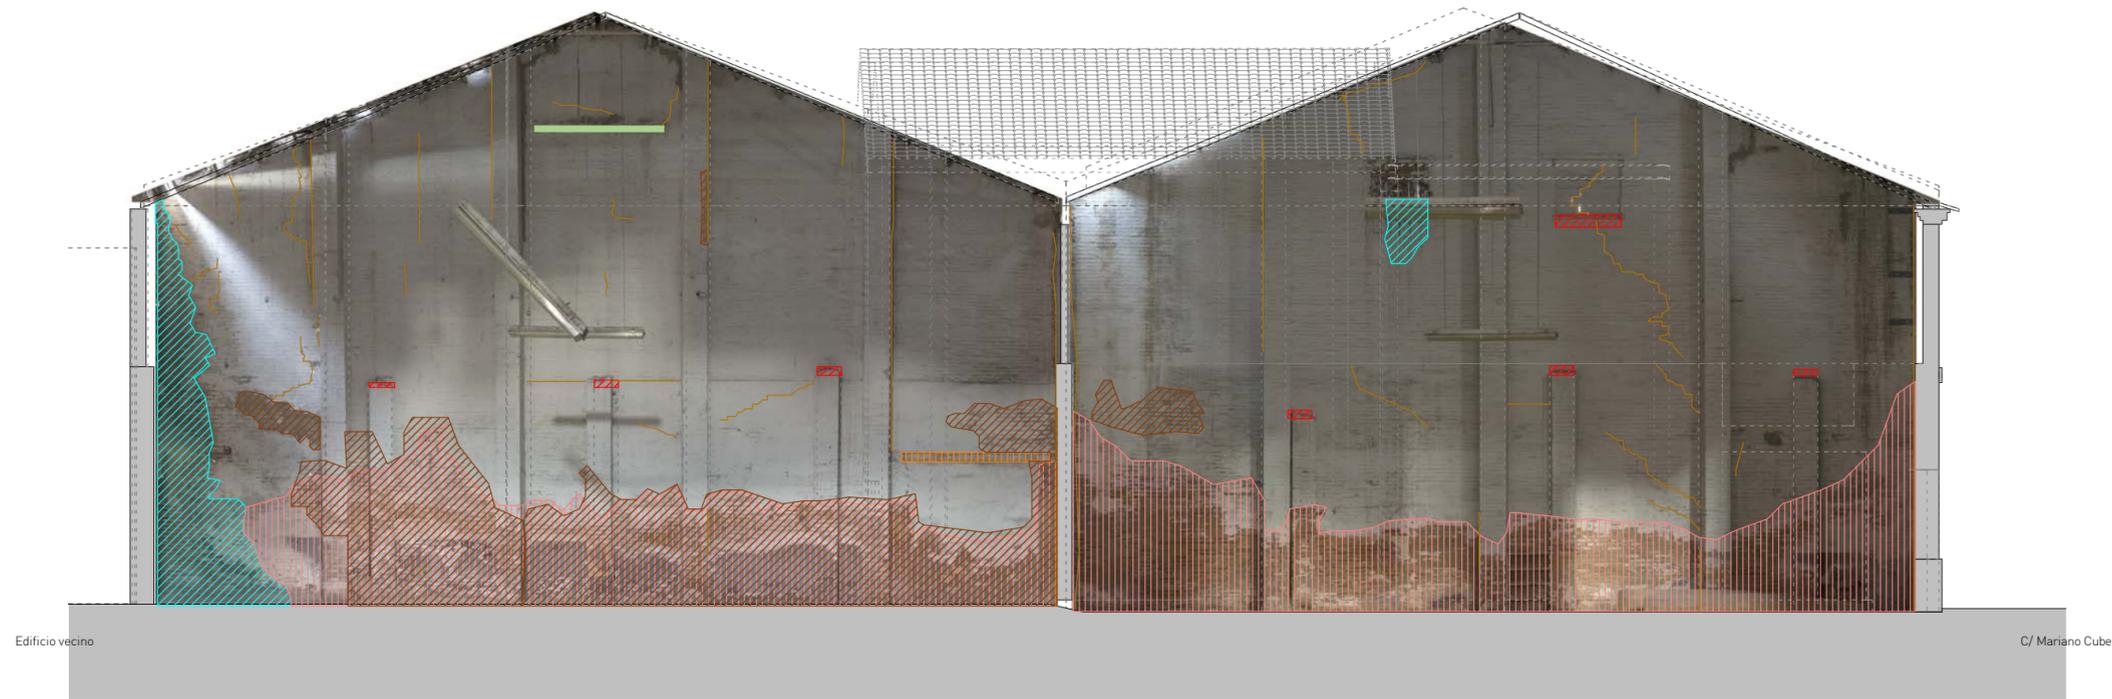
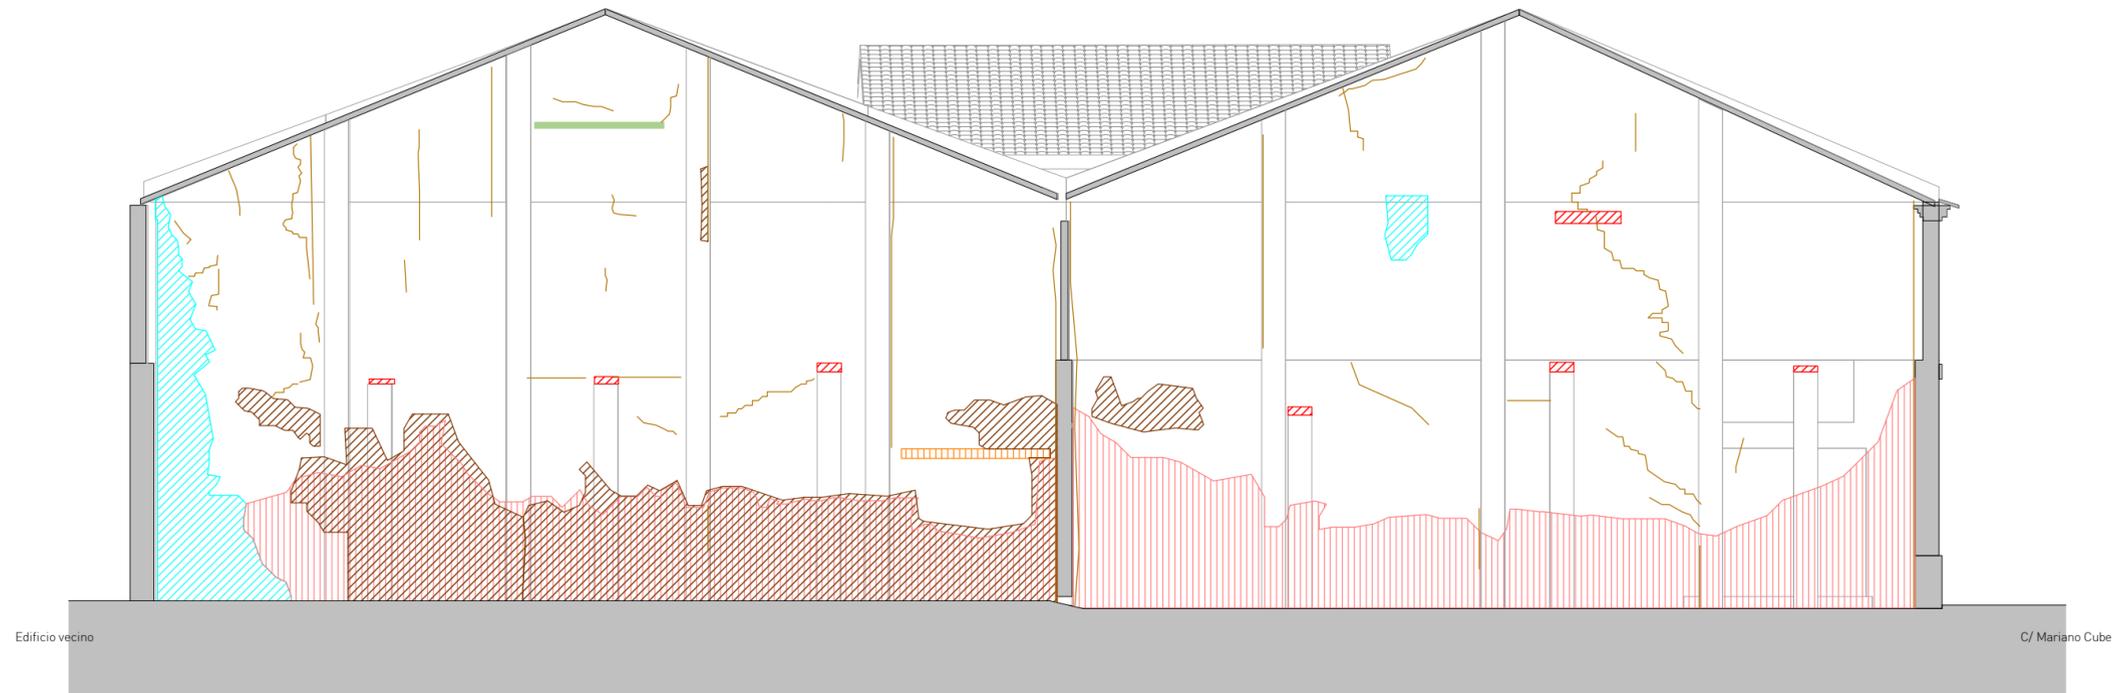
<b>AJUNTAMENT DE VALÈNCIA</b>	AJUNTAMENT DE VALÈNCIA	JUNIO 2022
LESIONES	Promotor	Fecha
Alzado interior Plaza Calabuig	1 : 100	Escala
<b>Carratalá arquitectos</b> DIEGO CARRATALÁ COLLADO. ARQUITECTO.	Plano	EA-3.04
Colaboradores:

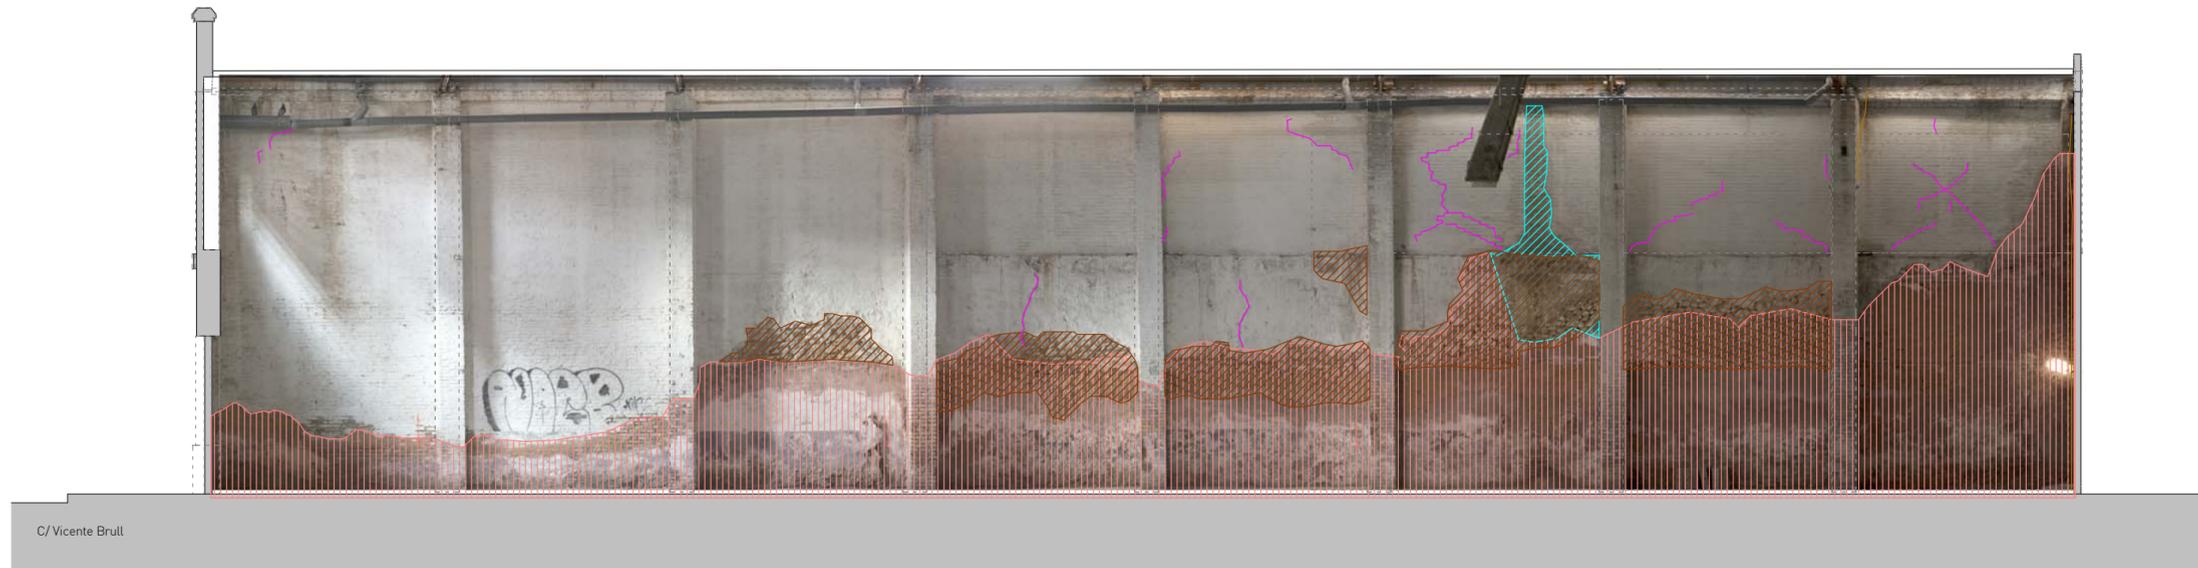
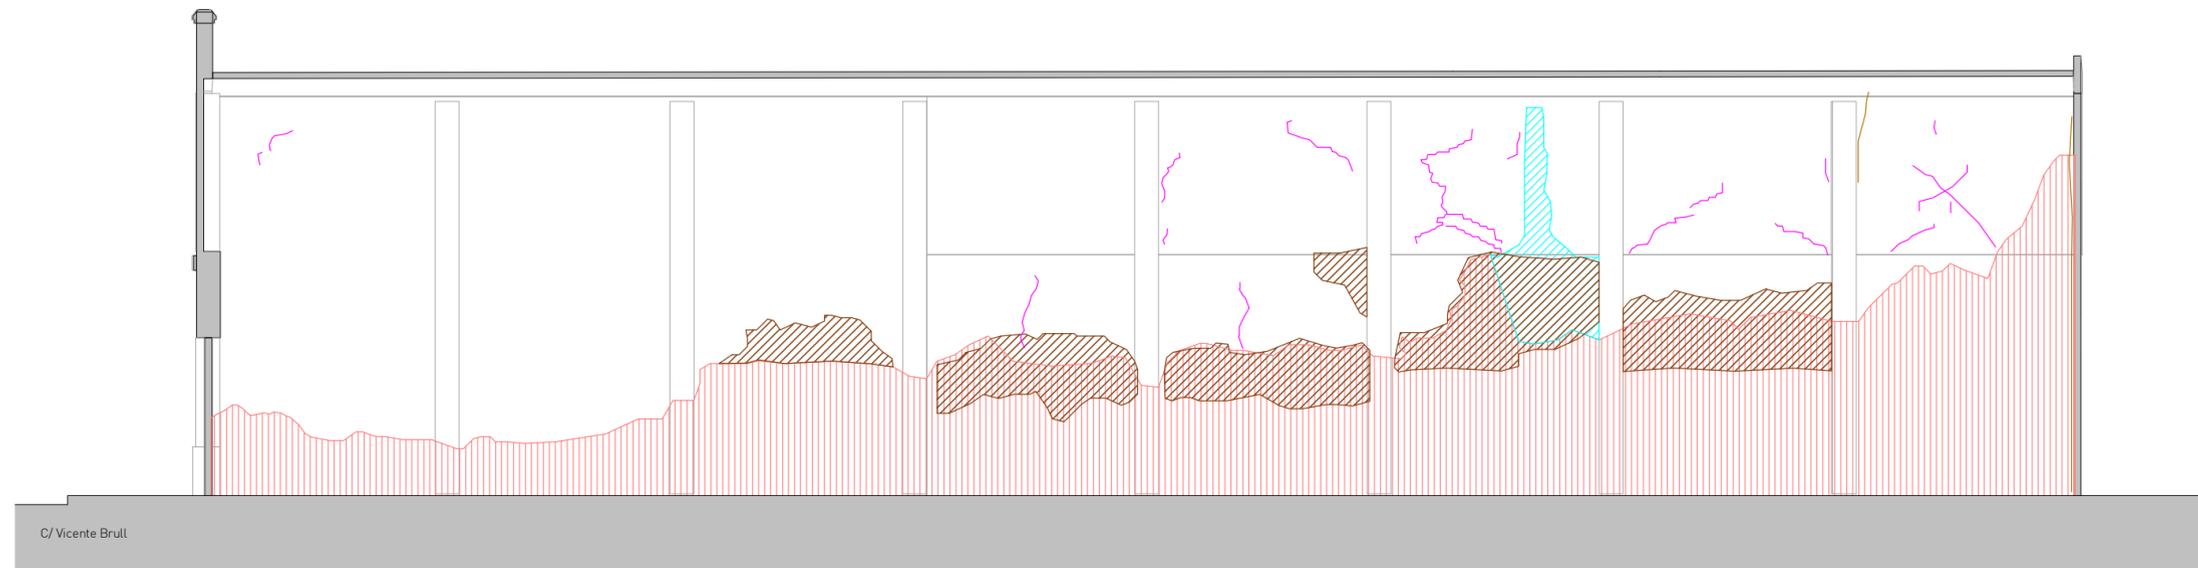
<b>AJUNTAMENT DE VALÈNCIA</b>	AJUNTAMENT DE VALÈNCIA	JUNIO 2022
LESIONES	Promotor	Fecha
Alzado interior Medianera	1 : 100	Escala
<b>Carratalá arquitectos</b> DIEGO CARRATALÁ COLLADO. ARQUITECTO.	Plano	Número
Colaboradores:

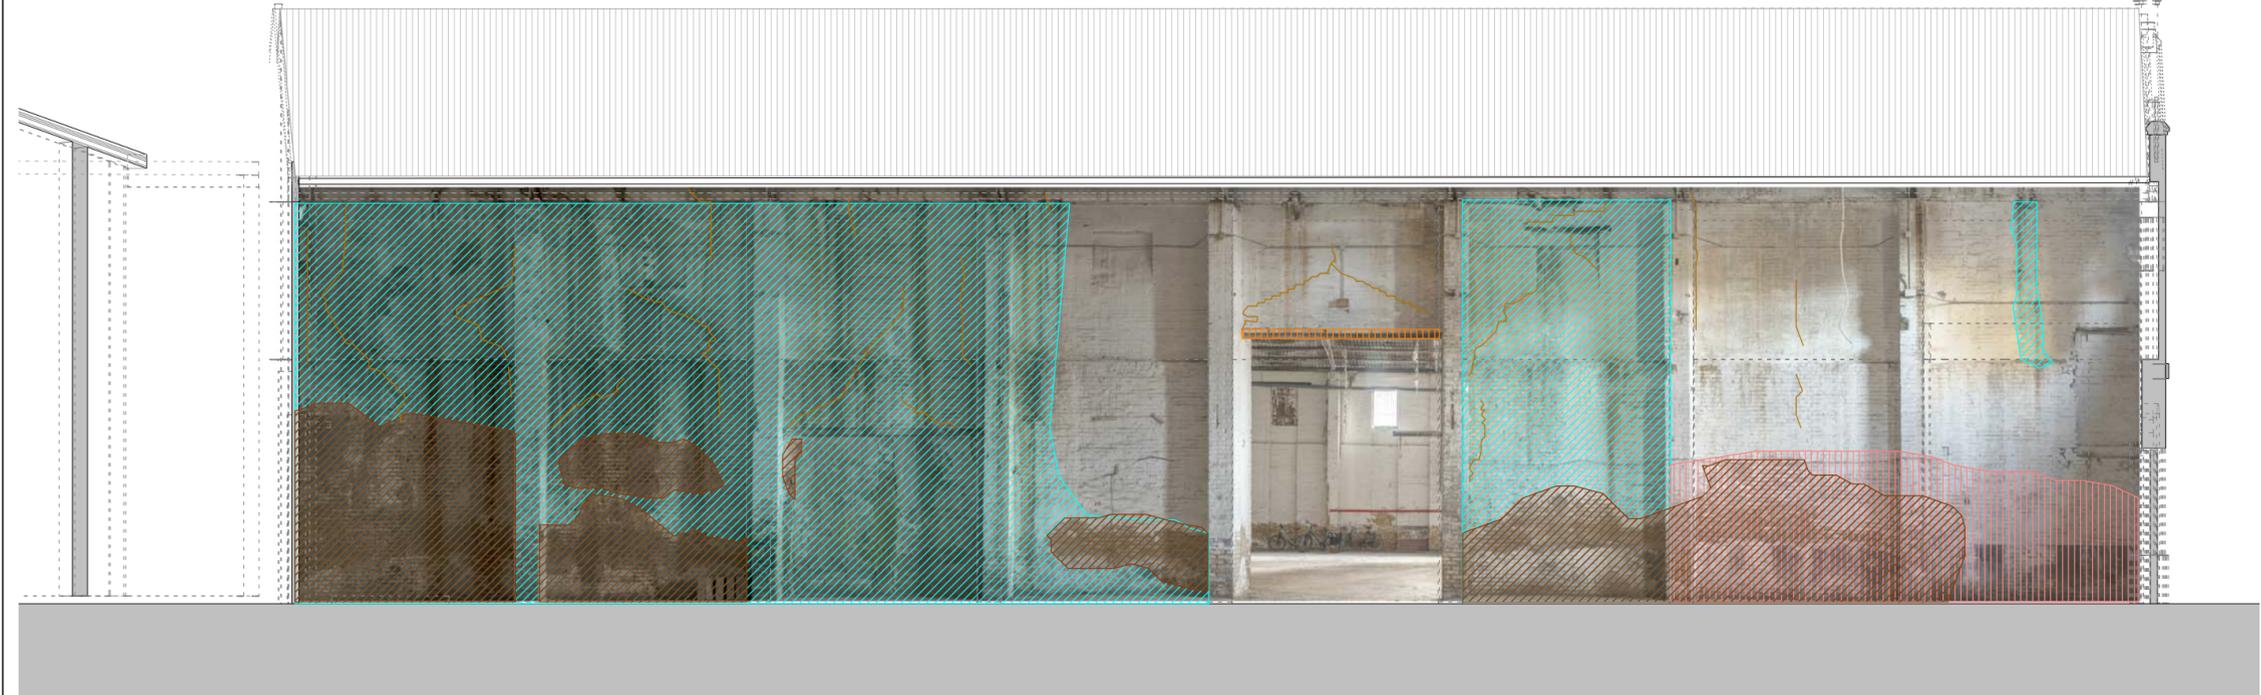
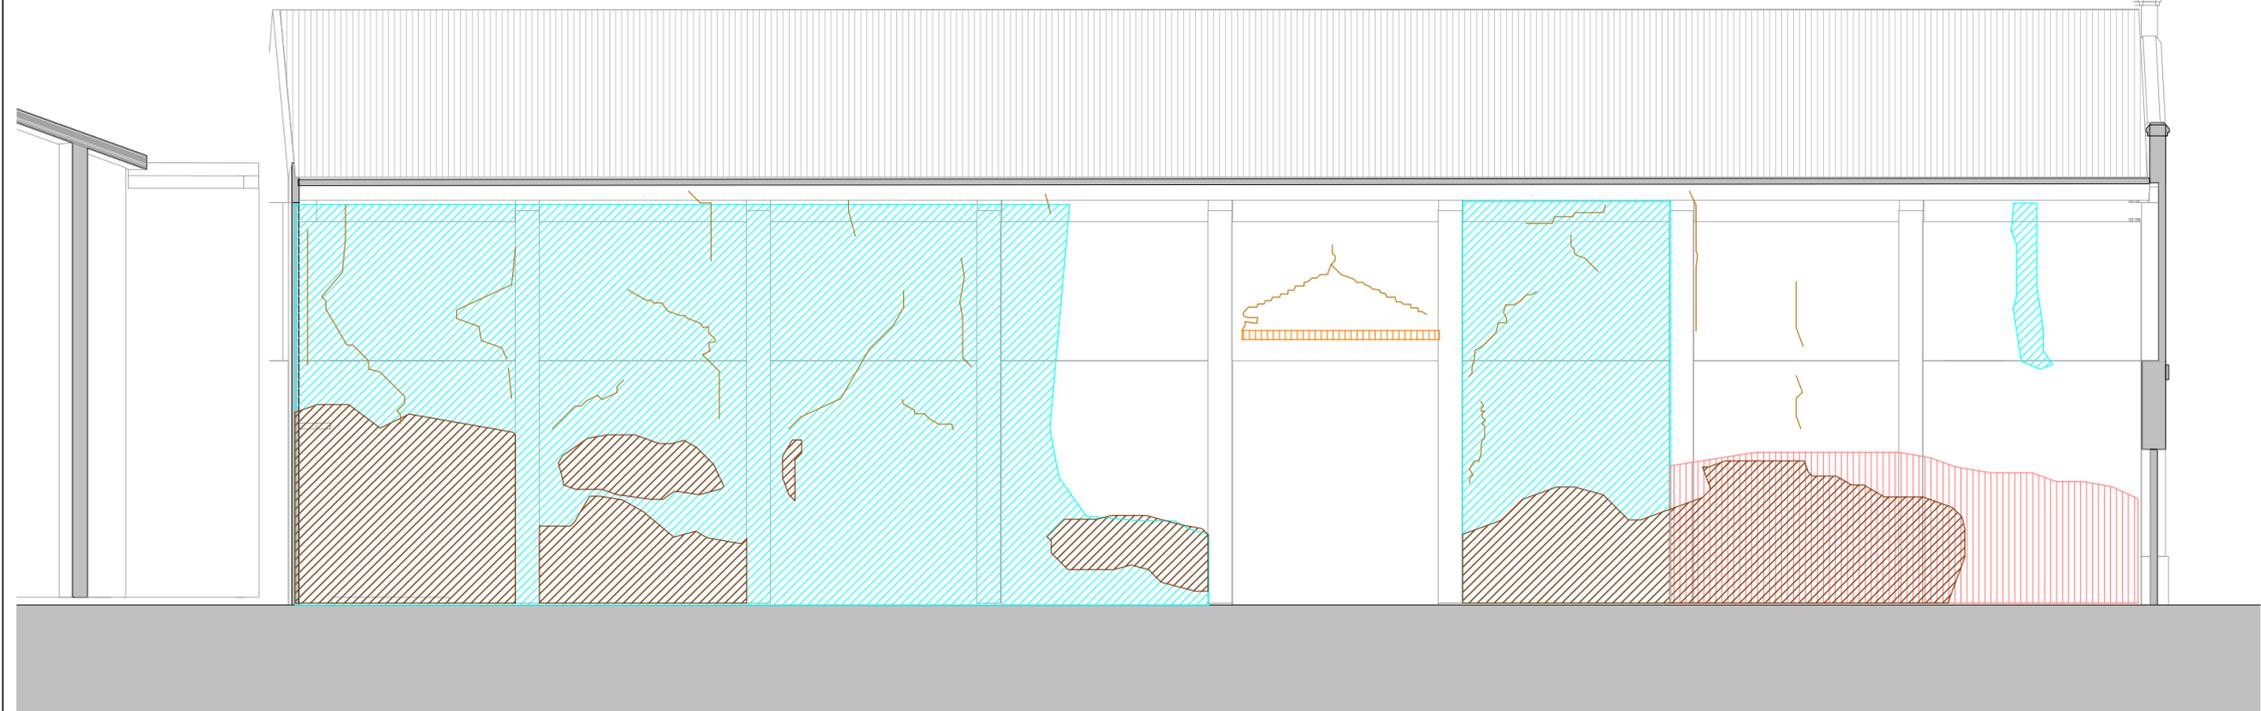
<b>AJUNTAMENT DE VALÈNCIA</b>	Promotor	JUNIO 2022 Fecha
LESIONES Alzado interior Muro intermedio	Plano	1 : 100 Escala
<b>Carratalá arquitectos</b> DIEGO CARRATALÁ COLLADO. ARQUITECTO.		EA-3.06
Colaboradores:

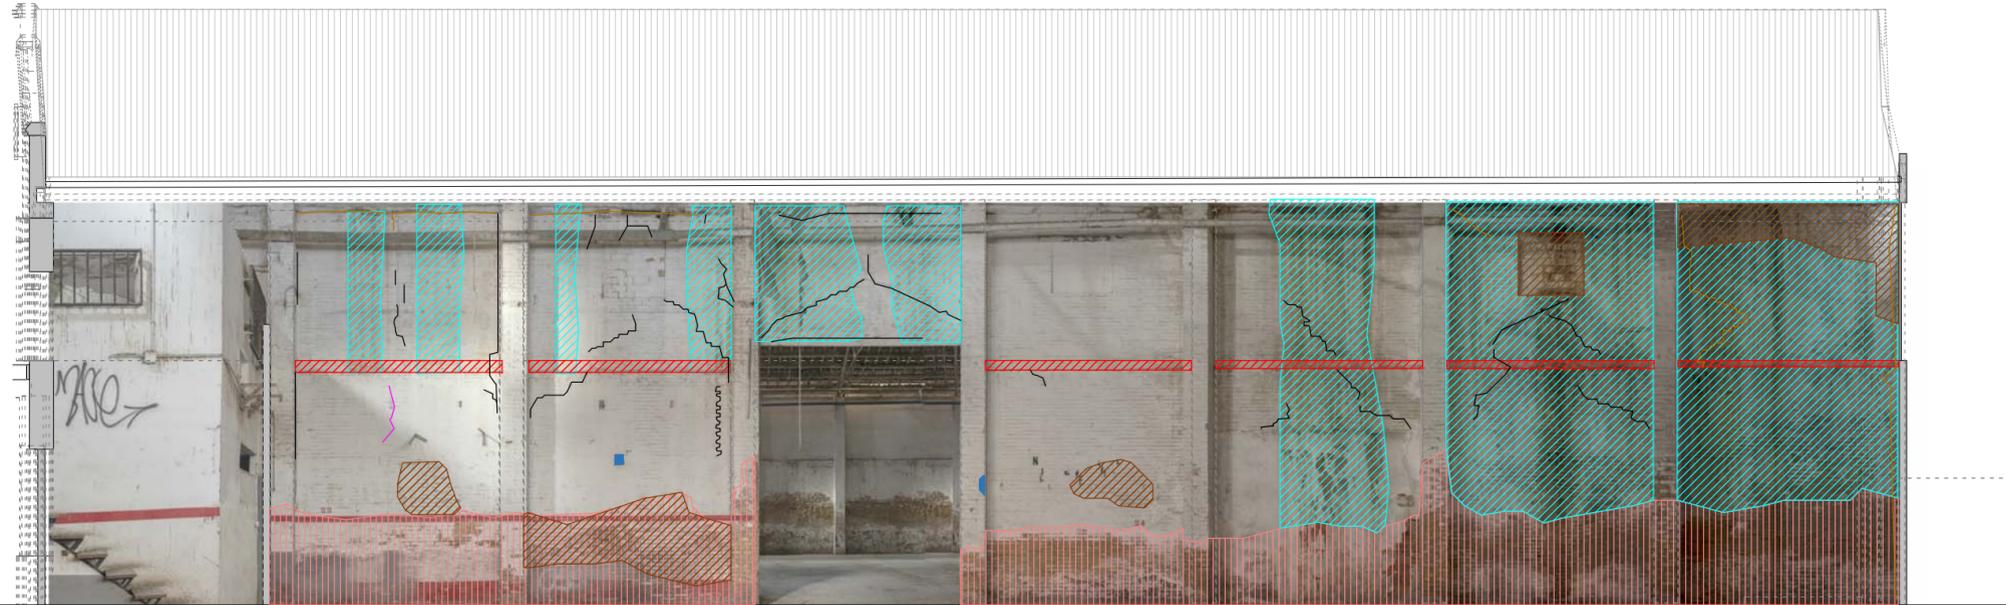
<b>AJUNTAMENT DE VALÈNCIA</b>	JUNIO 2022
Promotor	Fecha
LESIONES Alzado interior Muro intermedio	1 : 100 Escala
Plano	Escala
<b>Carratalá arquitectos</b> DIEGO CARRATALÁ COLLADO. ARQUITECTO.	EA-3.07
Colaboradores:

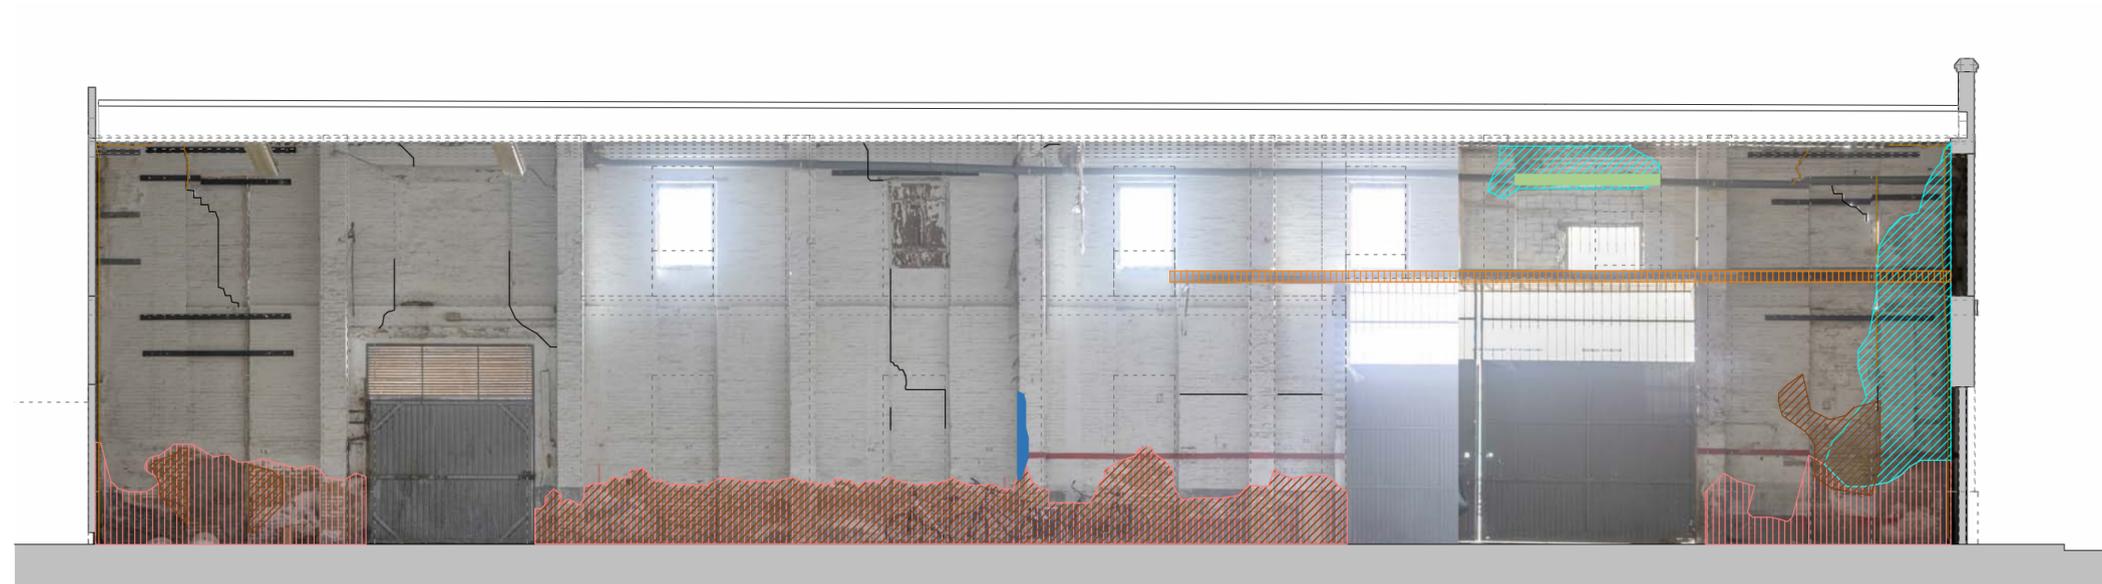
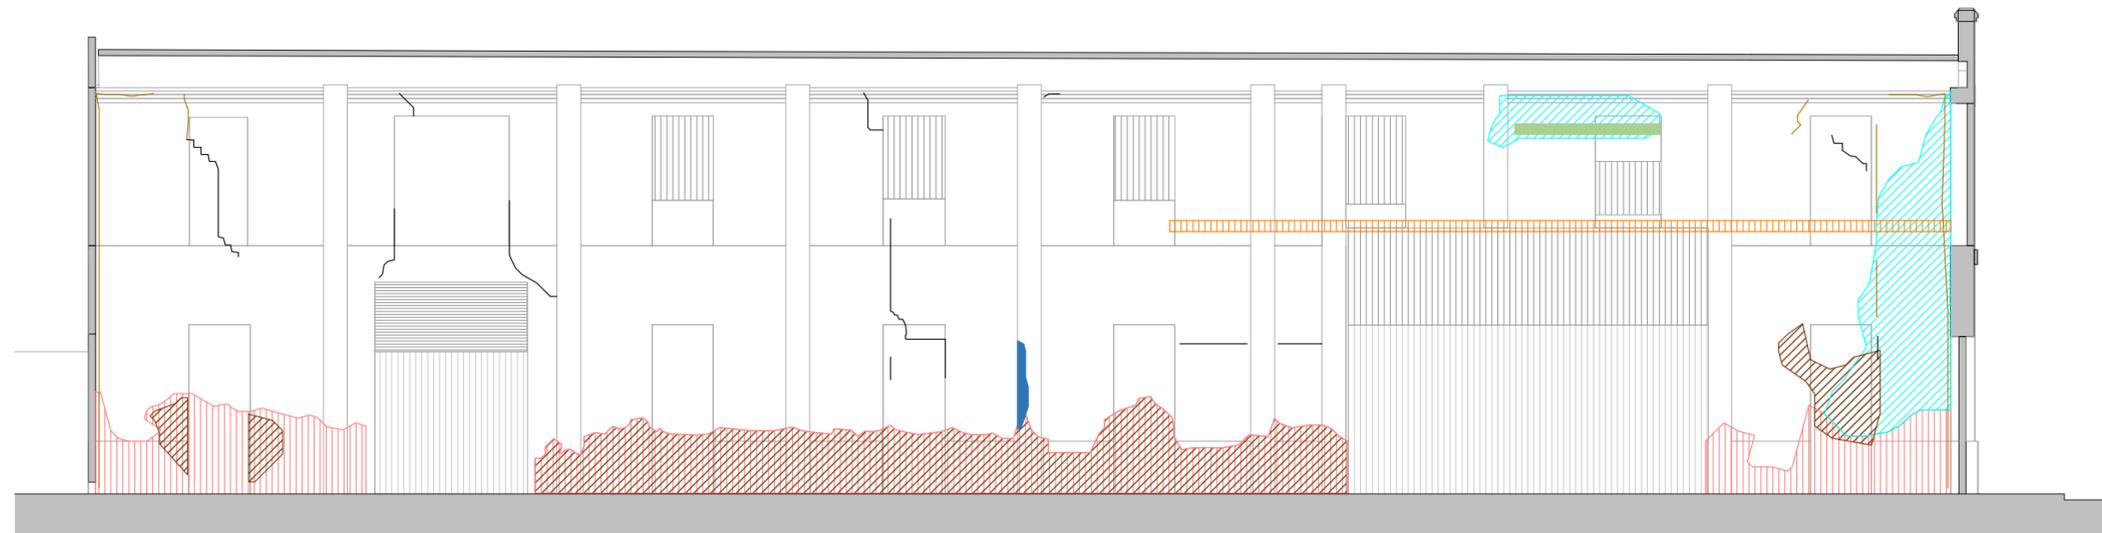
<b>AJUNTAMENT DE VALÈNCIA</b>	JUNIO 2022
Promotor	Fecha
LESIONES	1 : 100
Alzado interior Mariano Cuber	Escala
Plano	EA-3.08
<b>Carratalá arquitectos</b> DIEGO CARRATALÁ COLLADO. ARQUITECTO.	
Colaboradores:
