MEMORIA VALORADA DE LA CARRETERA DE ALBALA VALDEFUENTES

Proyecto: Daños en la Carretera de Albala

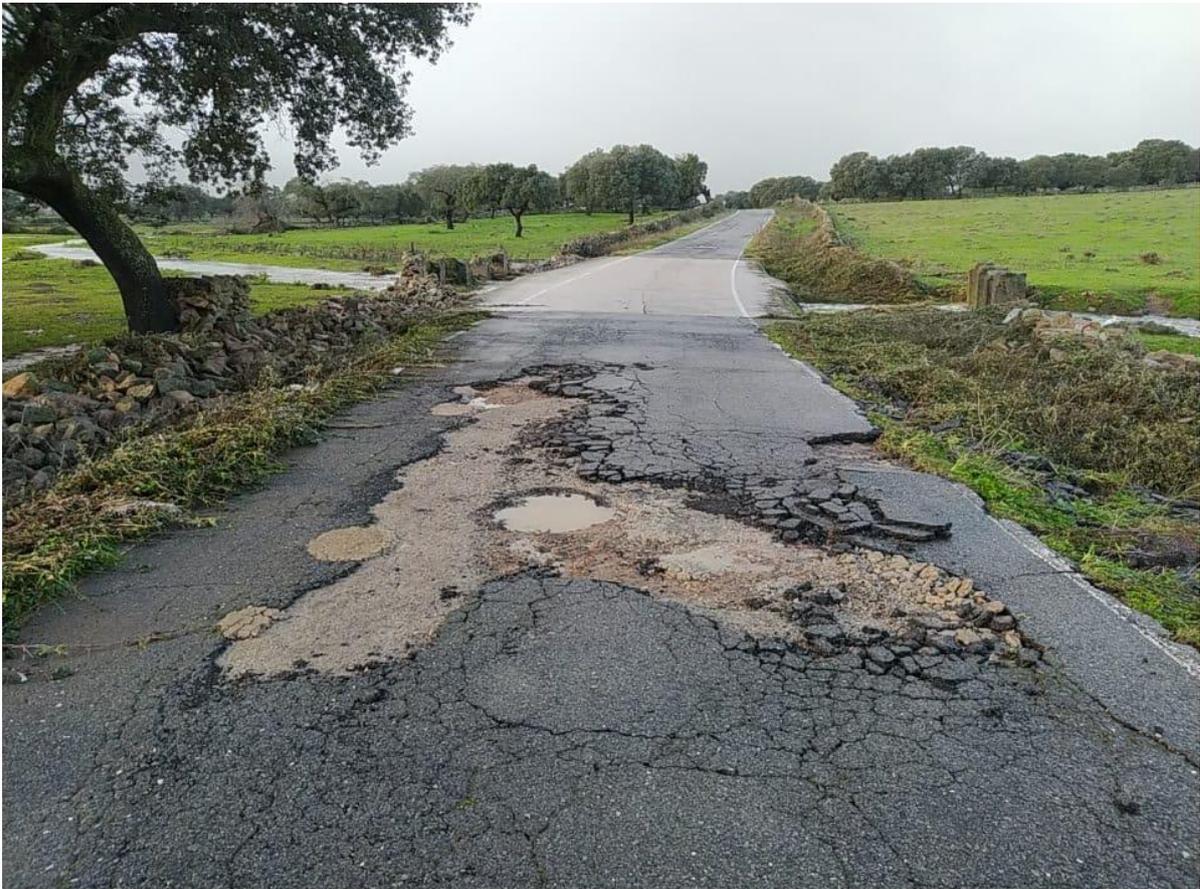
1.7.- Fotografías de la Carretera de Albalá

- **Los daños que se observan en la carretera son deformaciones, fisuras, formación de baches y pérdida de la capa asfáltica de rodadura.**

1.- FRESADO DE LA CAPA DE RODADURA.

Fresado de la capa existente de asfalto para producir una nueva textura superficial y crear una superficie plana y antideslizantes.

3.- CAPA DE RODADURA.

Ejecución de la capa de rodadura mediante asfalto modificado con polímeros para mejorar la durabilidad y resistencia de la carretera
